# INTERVENÇÕES EM SUPERFÍCIES DE CONCRETO APARENTE E OS VALORES DA ARQUITETURA MODERNA:

O CASO DO EDIFÍCIO SEDE DA CELPE –  
COMPANHIA ENERGÉTICA DE PERNAMBUCO

# **INTERVENÇÕES EM SUPERFÍCIES DE CONCRETO APARENTE E OS VALORES DA ARQUITETURA MODERNA: O CASO DO EDIFÍCIO SEDE DA CELPE – COMPANHIA ENERGÉTICA DE PERNAMBUCO**

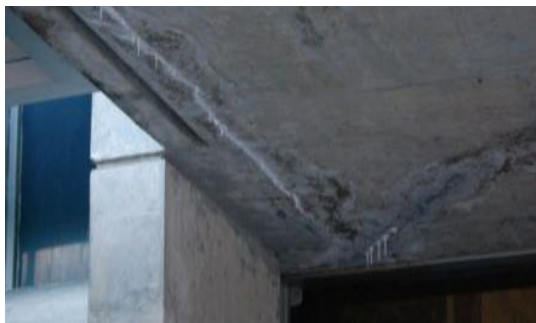
FIGURA 3

- manchas de eflorescência e fissuras, que ocorriam principalmente na marquise de entrada do edifício principal (Figura 3). Tais danos, segundo relatório fornecido pela empresa responsável pela intervenção, eram causados por uma infiltração que ocorria na laje da marquise;
- corrosão e destacamento do cobrimento de concreto (Figuras 4 e 5);

Edifício da CELPE.  
Danos da marquise  
- eflorescências.  
Fotografia:  
Bárbara Aguiar.

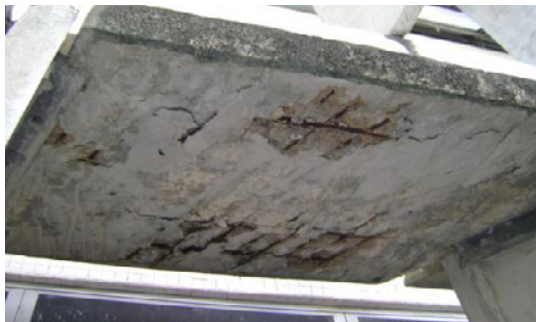
FIGURA 4 (esq.)

Edifício da CELPE.  
Corrosão com  
destacamento de  
concreto – *brise*. Fonte:  
CONCREPOXI, 2009.

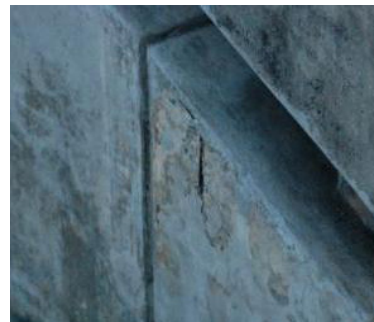
FIGURA 5 (dir.)

Edifício da CELPE.  
Destacamento do  
concreto. Fotografia:  
Bárbara Aguiar.

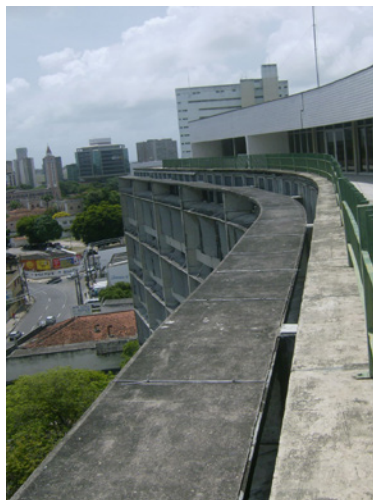
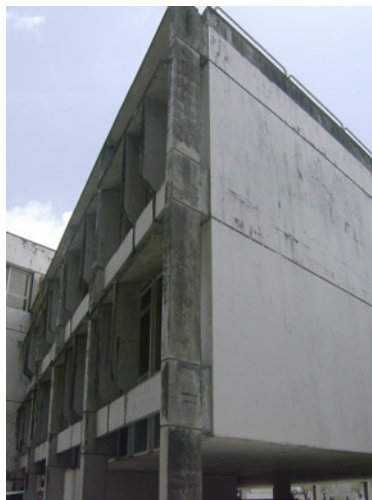
FIGURA 6 (esq.)

- manchas generalizadas nas superfícies de concreto aparente (Figuras 6 e 7). Essas manchas eram provocadas tanto pelo depósito de fuligem ácida nas superfícies de concreto aparente como por umidade;
- alto grau de comprometimento dos *brises* horizontais e verticais (Figuras 8 e 9). Alguns *brises* das fachadas do edifício da CELPE apresentavam alto grau de deterioração, sem perspectiva de recuperação, sendo a substituição a única solução possível.

Edifício da CELPE. Manchas causadas pela fuligem ácida e umidade. Fonte: CONCREPOXI, 2009.

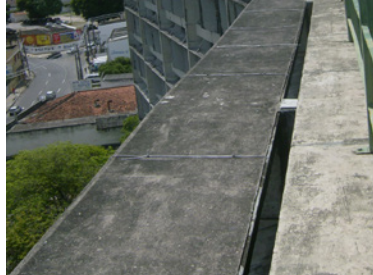
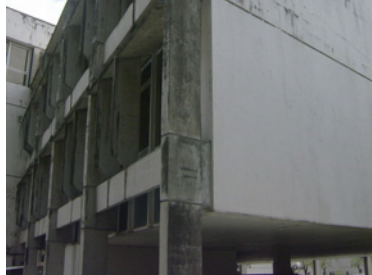
FIGURA 7 (dir.)

Edifício da CELPE. Manchas generalizadas. Fonte: CONCREPOXI, 2009.

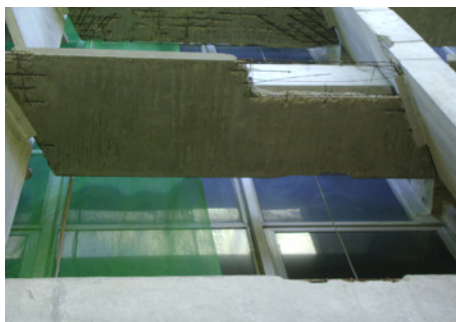
FIGURA 8 (esq.)

Edifício da CELPE. *Brise* condensado. Fonte: CONCREPOXI, 2009.

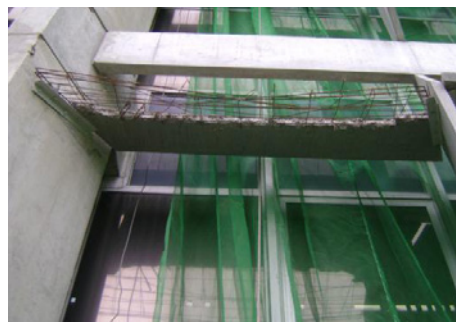
FIGURA 9 (dir.)

Edifício da CELPE. Alto grau de deterioração – *brise* a ser substituído. Fonte: CONCREPOXI, 2009.

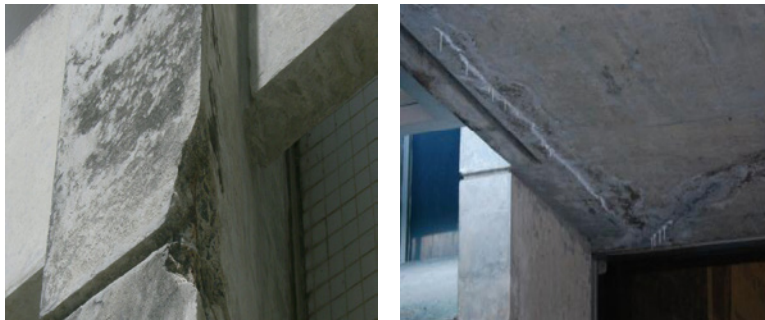
Danos apresentados: manchas de eflorescência, corrosão e destacamento do cobrimento do concreto, manchas generalizadas nas fachadas causadas por fuligem ácida e umidade excessiva (Figuras 10, 11 e 12).

Pilar de fachada do edifício. Corrosão de armadura e destacamento de concreto. Fotografia: Ana Holanda Cantalice.

Marquise de entrada do edifício. Eflorescências e fissuras. Fotografia: Bárbara Aguiar.

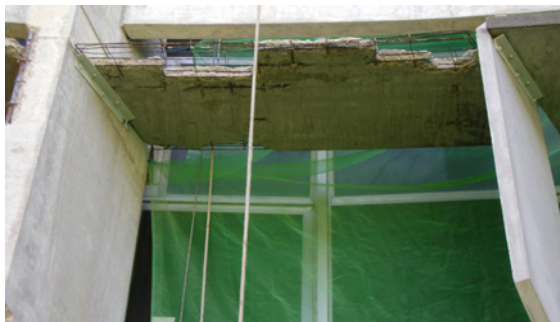
FIGURA 12

Brisas de fachada do edifício. Acentuada deterioração do elemento. Foto: Concrepoxi, 2008.

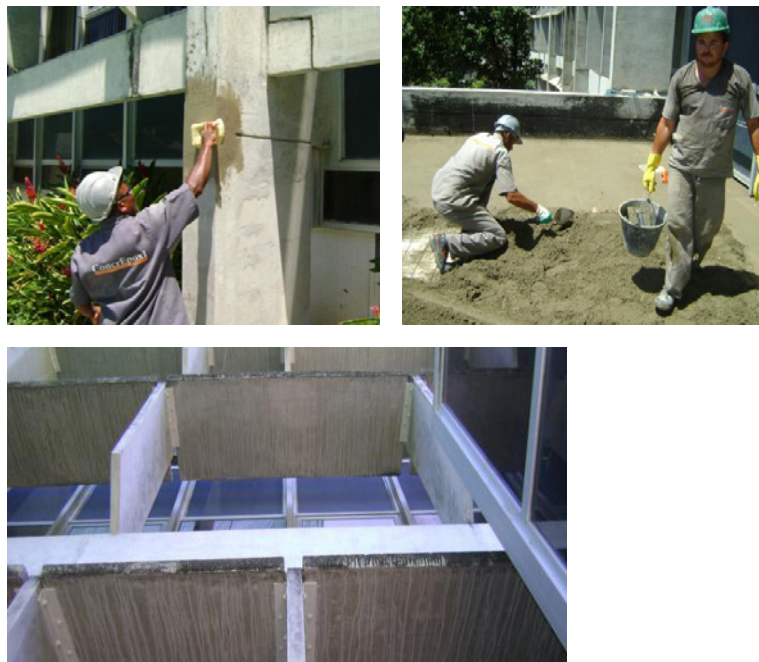
FIGURAS 13, 14 E 15

Intervenções executadas no edifício da CELPE. Recuperação de pilares e *brises*, laje da entrada principal. Fotos: Concrepoxi, 2009.

Intervenções executadas: a) reabilitação/substituição e impermeabilização dos elementos em concreto aparente componentes da fachada – *brises* e pilares; e da escada de acesso ao edifício; b) reabilitação e impermeabilização da marquise de entrada do edifício (Figuras 13, 14 e 15).

A reabilitação/substituição e a impermeabilização dos elementos de fachada e escada de acesso foram as ações interventivas mais importantes executadas no edifício da CELPE, pois interferiram diretamente do aspecto geral do bem, além de recuperar a segurança de seus usuários. Esse processo incorporou a limpeza das superfícies de concreto, abertura das fissuras para verificação da extensão dos danos à armadura e recuperação pontual desta. No momento do fechamento das áreas recuperadas, foram feitos testes com várias marcas de reparo estrutural, sendo utilizado o que mais se assemelhava, em seu aspecto final, ao concreto aparente original da obra. Após esse procedimento, foi aplicado um material hidrofugante em toda a extensão da estrutura de concreto aparente.

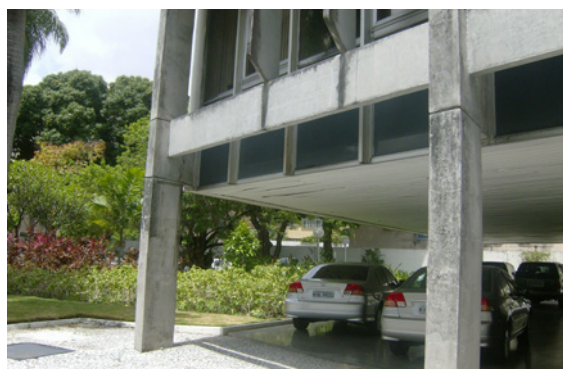
FIGURA 16

Fachada sul do edifício da CELPE, em 2008, antes da intervenção. Pilar apresentando manchas de umidade e corrosão. Fotografia: Concrepoxi.

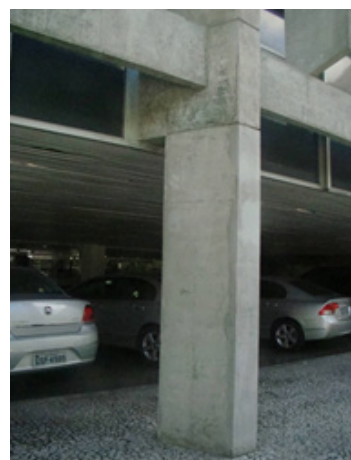
FIGURA 17

Ao analisarmos o aspecto atual das superfícies recuperadas ou dos *brises* substituídos, não existe visualmente um conflito entre materiais (Figuras 16 e 17). Assim, a recuperação desses elementos trouxe ganhos para a significância do bem, também para os seus valores e integridade, na medida em que houve o resgate da capacidade do atributo concreto armado aparente de transmitir as qualidades do bem. Se não considerarmos apenas a materialidade, também houve ganhos para a autenticidade, já que existiu, por parte dos gestores do projeto, a preocupação de documentar todo o processo interventivo e de tentar adequar aos novos materiais a intervenção aos materiais já existentes no edifício, tendo como foco sempre a importância cultural do bem.

Mesmo local, em 2012. Pilar recuperado em 2009 sem grandes diferenças visuais para a estrutura original. Fotografia: Fernanda Herbster.

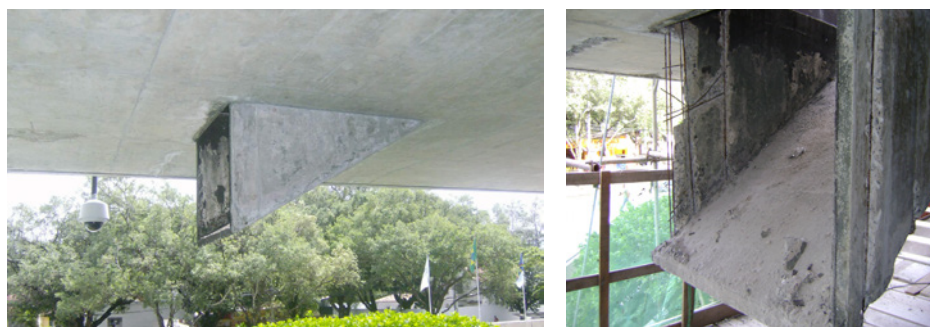
da marquise, acrescida da nova impermeabilização e tratamento de fissuras. A gárgula utilizada para escoamento de água da marquise foi um ponto muito importante da reabilitação, devido ao seu alto grau de deterioração (Figuras 18 e 19).

Fachada principal do edifício da CELPE, em 2008, antes da intervenção. Rusticidade original, sem revestimento. Fotografia: Ana Holanda Cantalice.

Fachada principal do edifício da CELPE, 2008, antes da intervenção. Situação da gárgula. Fotografia: Concrepoxi.

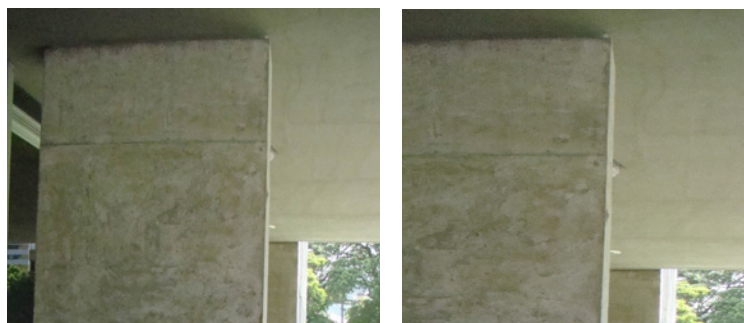
FIGURAS 20 E 21

Após todo o processo de reparação, a marquise foi protegida com o mesmo material utilizado para os *brises* e pilares, proteção superficial com hidrofugante. Porém, atualmente a marquise encontra-se pintada com tinta na “cor de concreto”, fato que diminui muito sua rusticidade e impede que os valores do material sejam acessados em sua plenitude (Figuras 20, 21 e 22).

Fachada principal do edifício da CELPE, atual. Diferença do material posto de foram aparente (pilar) e pintado (na marquise). Fotografia: Fernanda Herbster.

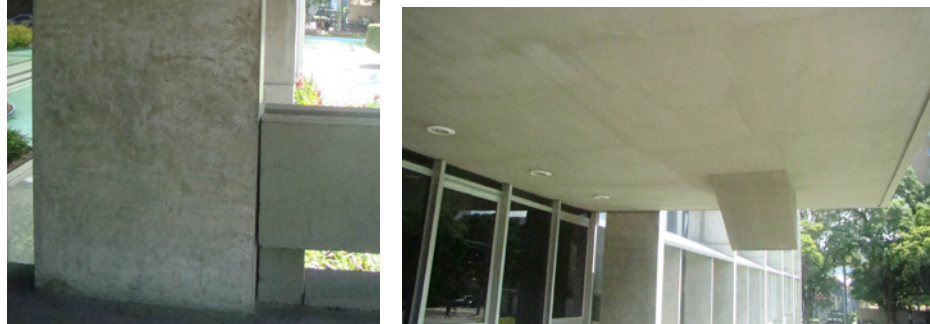
FIGURA 22

Fachada principal do edifício da CELPE, em 2012. Marquise livre dos processos deteriorativos, mas revestida com pintura, inclusive a gárgula. Fotografia: Fernanda Herbster.
