Monumentos da cidade de São Paulo: formas de alteração e conservação

Aranda Calió dos Reys*, Eliane Aparecida Del Lama** e Lauro Kazumi Dehira***

A presente pesquisa objetivou a identificação e análise dos tipos e das formas de alteração, degradação e das intervenções já realizadas nos monumentos do “Centro Velho de São Paulo” e adjacências.

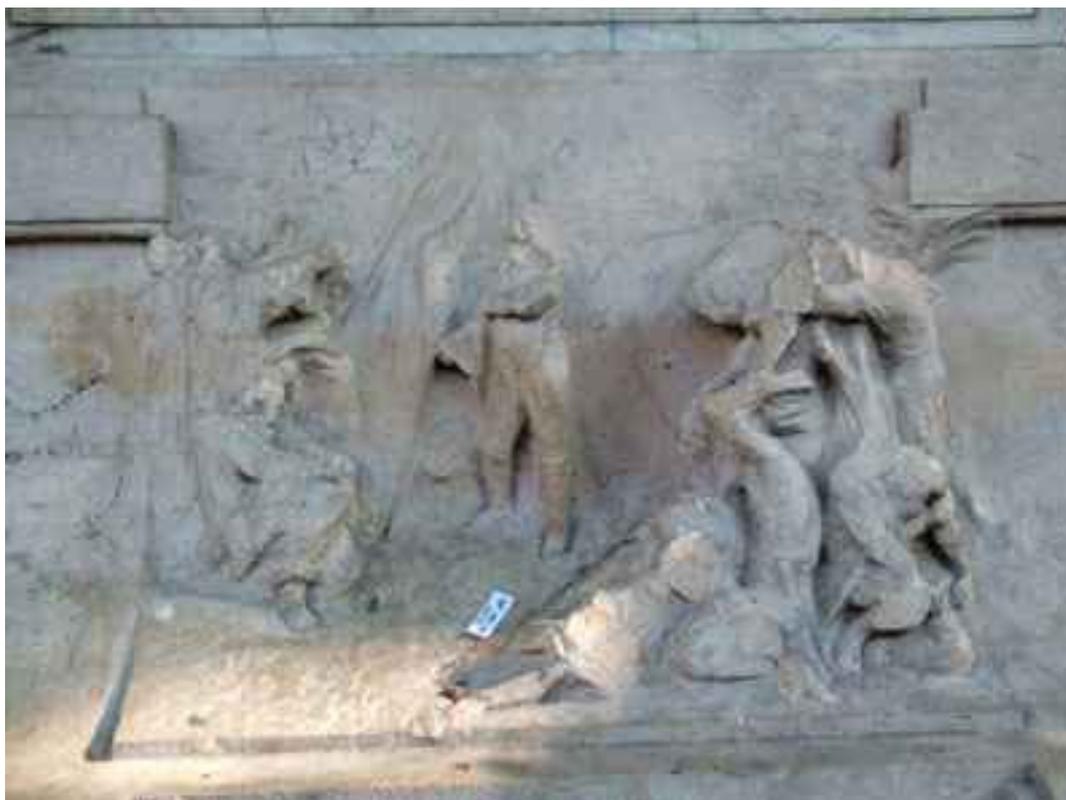
Figura 1

Há casos em que obras são depredadas parcialmente, como o Anhangüera, em que ornamentos presentes em sua base de calcário fossilífero foram destruídos (Fig. 1). Com isso, não houve apenas perda estética, mas também perda do contexto histórico e arqueológico da obra. Outras obras que apresentam depredações parciais: A Menina e o Bezerra, Amor Materno, Aretuza, Discóbolo, Duque de Caxias, Fonte Monumental, Mãe, Monumento a Carlos Gomes, Nostalgia e O Ceifador.

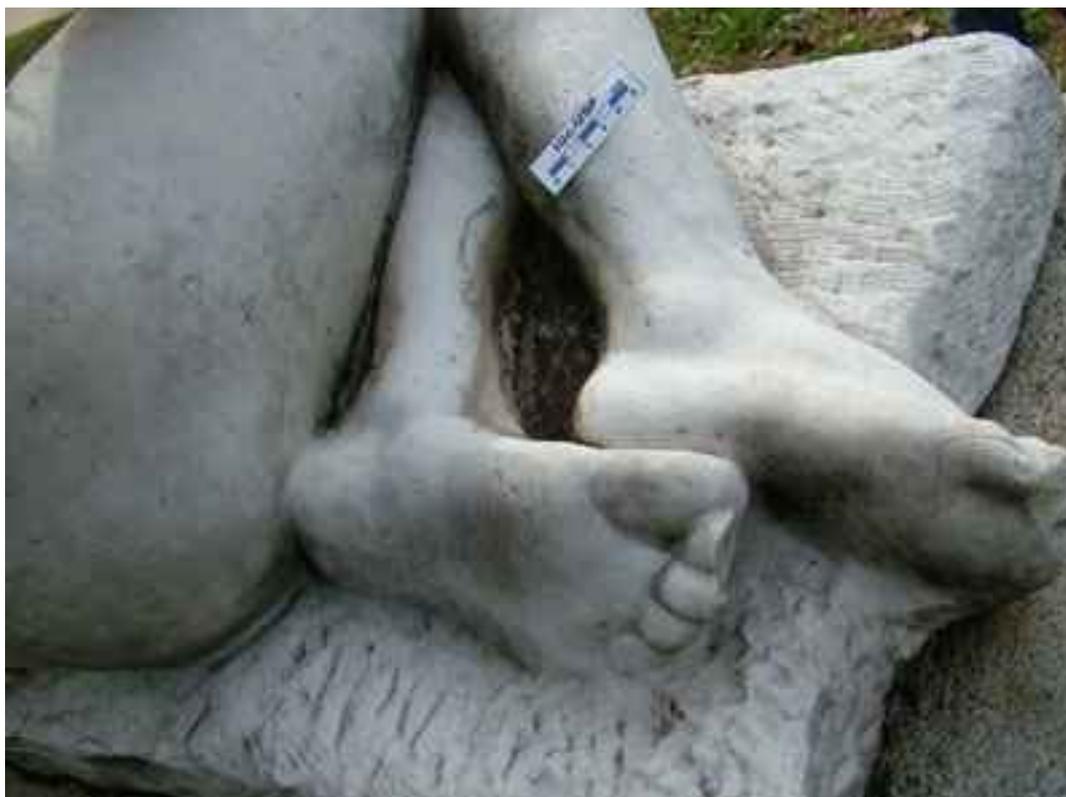
Figura 2

O *depósito superficial* analisado em alguns monumentos está intimamente ligado à deposição nas superfícies de substâncias alóctones muito escuras, como: poeira, fuligem da queima de óleo, colonização biológica e partículas advindas dos veículos, formando uma camada pouco aderente. Foi observado nos monumentos: A Menina e o Bezerra, Anhangüera, Nostalgia (Fig. 2), O Ceifador.

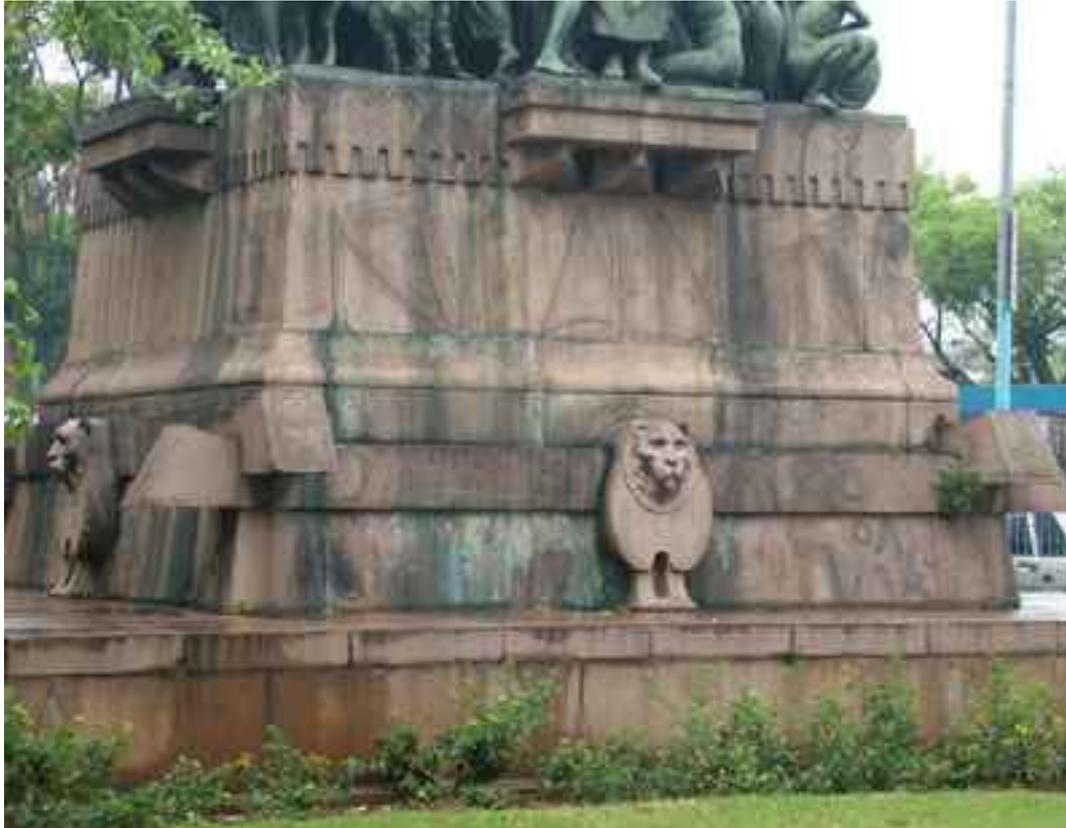
Figura 3

A *incrustação* também é uma deposição, mas neste caso forma um depósito mais aderente ao substrato. Esta forma de alteração pode ser visualizada, por exemplo, quando o cobre lixiviado do bronze é transportado e depositado nas argamassas do rejunte em monumento de rochas graníticas. O cobre reage com o carbonato da argamassa precipitando carbonato de cobre, que tem coloração esverdeada. Esta precipitação pode se dar no próprio rejunte ou na superfície do granito. Foi observada nos monumentos: Amizade Sírio-Libanesa (Fig. 3), Camões, Cervantes, Duque de Caxias, Fonte Monumental, Os Fundadores de São Paulo, Monumento a Ramos de Azevedo e Padre José de Anchieta.

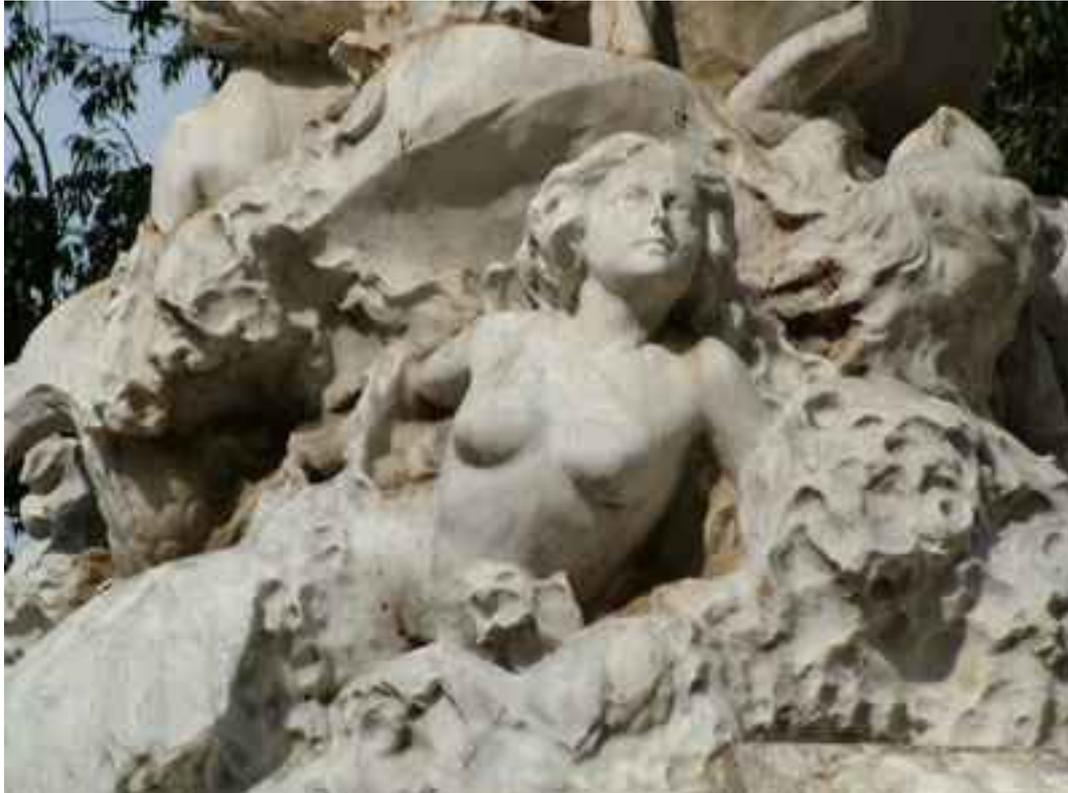
Figura 4

Alveolização é a feição caracterizada por múltiplas depressões centimétricas na superfície rochosa do monumento. Esta feição foi diagnosticada principalmente em rochas carbonáticas, como por exemplo: Anhangüera, Fonte Monumental (Fig. 4), Monumento a Carlos Gomes e Nostalgia.

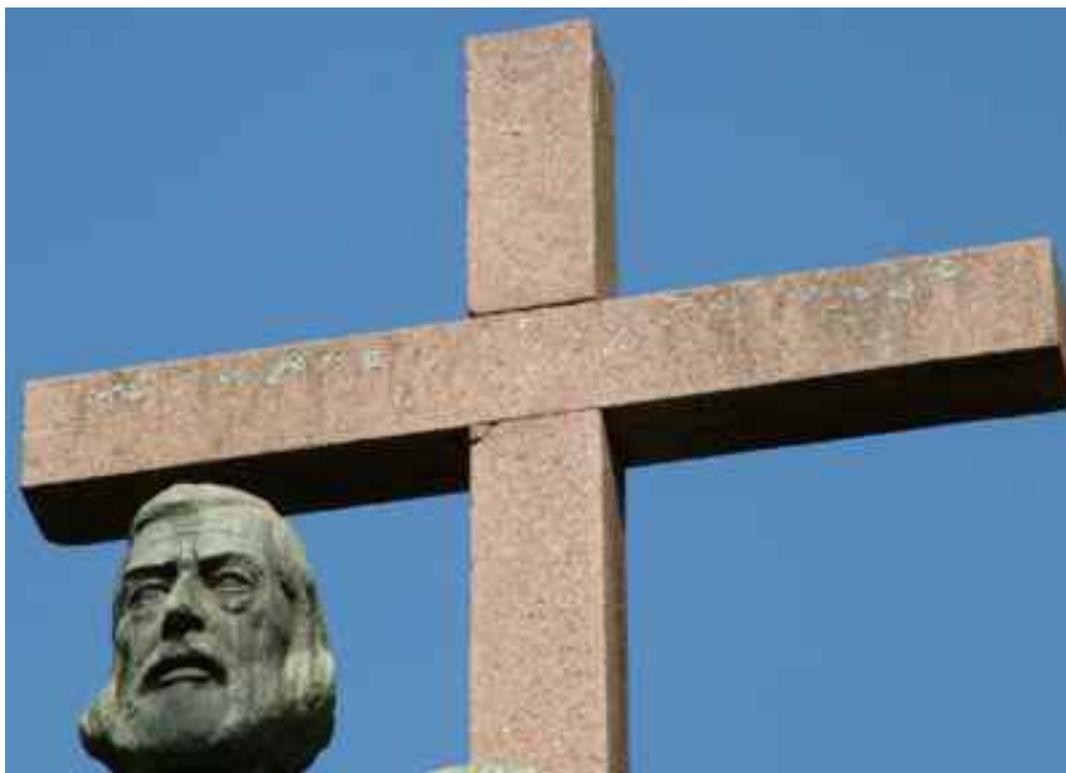
Figura 5

Colonização biológica foi observada em diversas obras, sejam como líquens ou como algas. São facilmente diagnosticadas pela presença de um estrato fino de coloração diversa (branco, verde, amarelo e preto) sobre o substrato. Foi observada nos monumentos: A Menina e o Bezerro, Discóbolo, Os Fundadores de São Paulo (Fig. 5) e Monumento a Carlos Gomes.

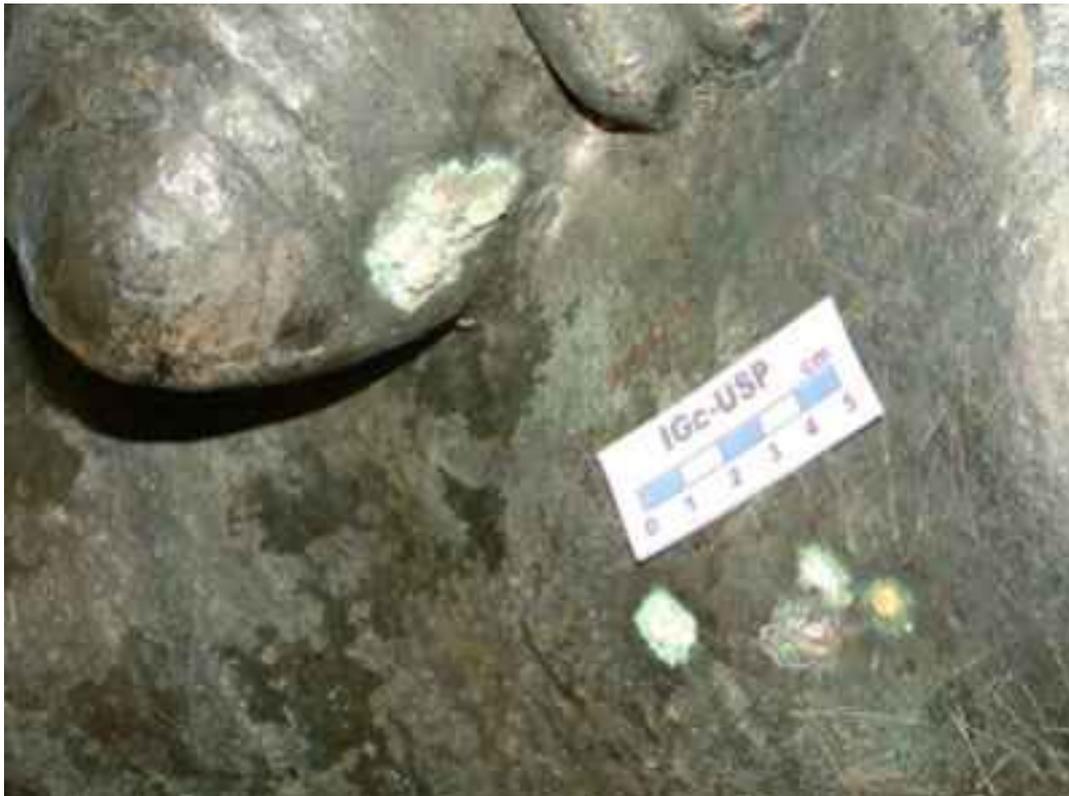
Figura 6

Eflorescência é a cristalização de sais superficiais com coloração, geralmente, esbranquiçada, tendo sido observada em Depois do Banho (Fig. 6) e Monumento às Bandeiras.

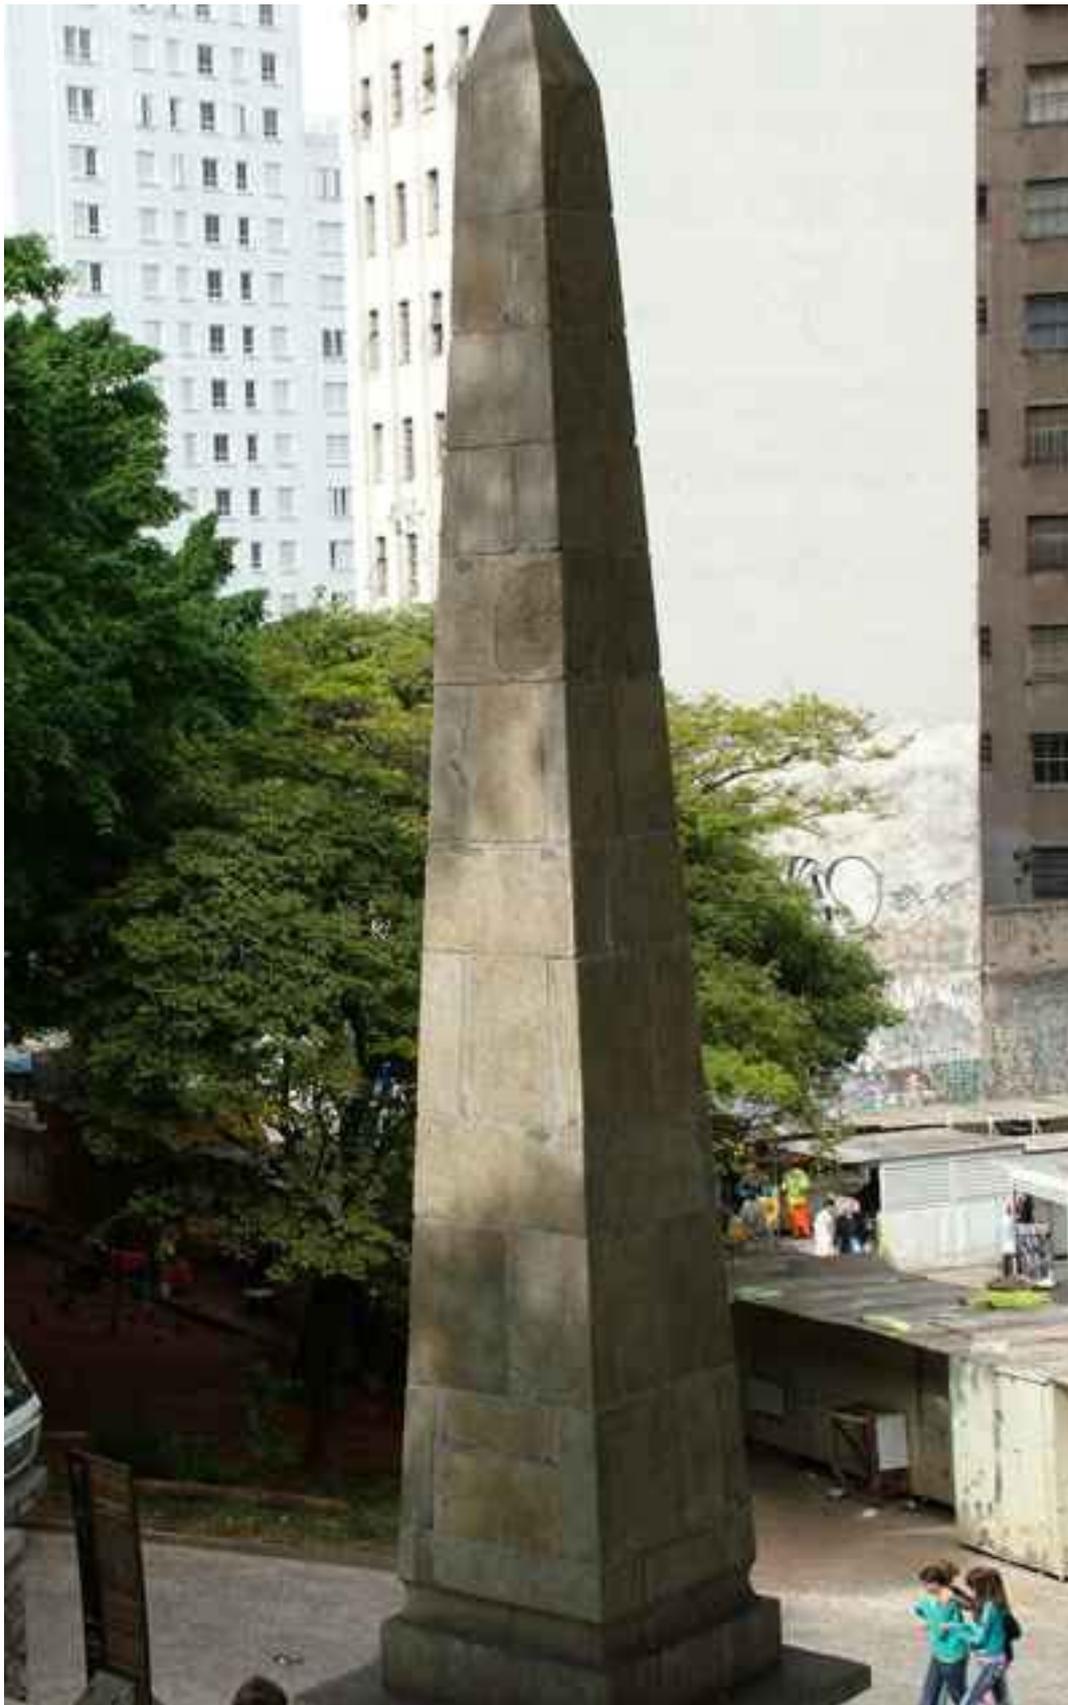
Figura 7

Plaqueta é a forma de destaque de material rochoso achatado, paralelo à superfície, com grande extensão lateral e com espessura menor que 0,5 cm. Foi observada nos monumentos: A Menina e o Bezerro, Glória Imortal aos Fundadores de São Paulo e Obelisco da Memória (Fig. 7).

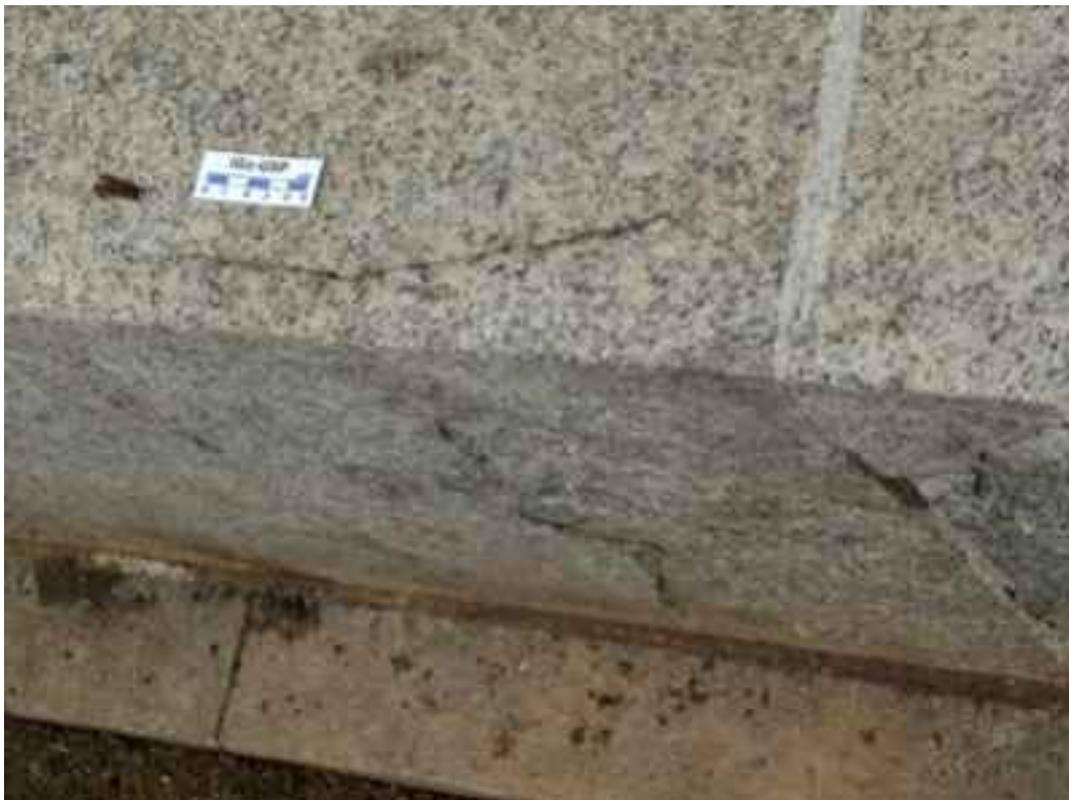
Figura 8

Muitas obras apresentam *fraturas e/ou fissuras* em suas bases graníticas. A fissura é identificada como uma descontinuidade na qual ao menos uma das extremidades não atinja o contorno da obra (Fig. 8). A fratura, diferentemente, implica na divisão da obra e pode ocasionar afastamento das partes afetadas do material. Foram observadas nos monumentos: Amizade Sírio-Libanesa, Monumento a Ramos de Azevedo, Anhangüera, Discóbolo, Duque de Caxias, Os Fundadores de São Paulo, Glória Imortal aos Fundadores de São Paulo, Mãe, Monumento às Bandeiras, Monumento a Ramos de Azevedo e Obelisco da Memória.

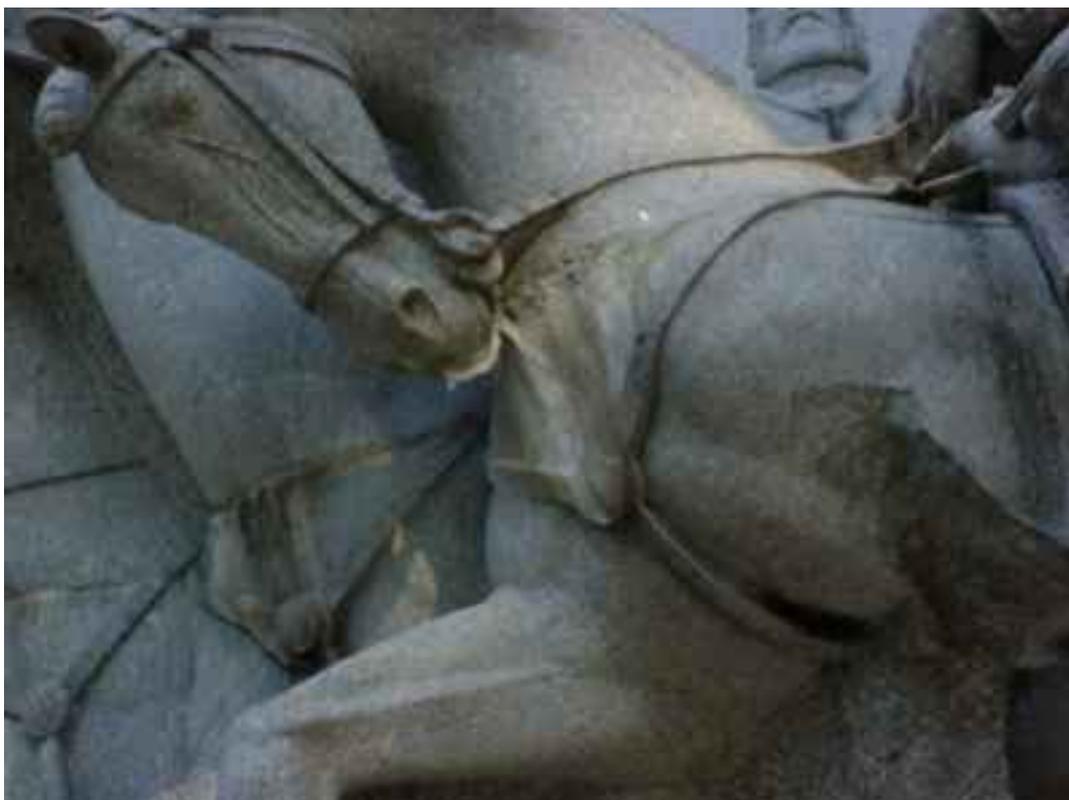
Figura 9

Concreção – A argamassa presente no rejunte pode ser lixiviada e reprecipitada, podendo assumir formas estalactíticas, como observado, por exemplo, nestes três documentos: Duque de Caxias (Fig. 9), Monumento às Bandeiras e Monumento a Ramos de Azevedo.

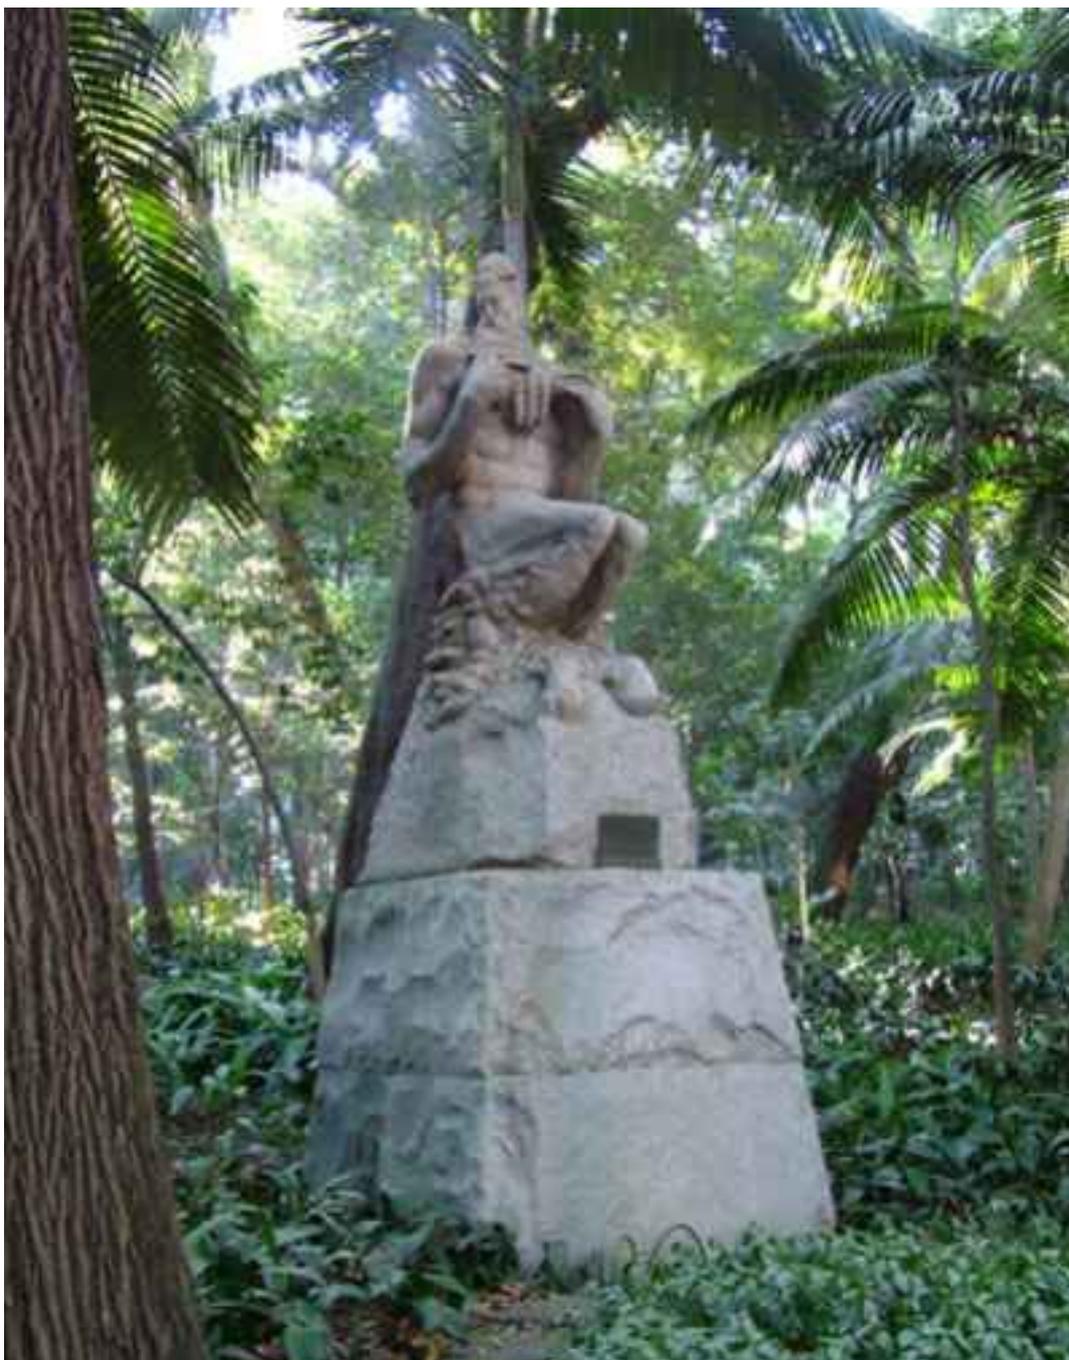
Figura 10

Não se pode deixar de mencionar alguns casos em que as obras apresentam-se em ótimas condições de conservação: Fauno (Fig. 10) e Dança Branca, com seus entornos bem cuidados e limpos, e situam-se em parques protegidos com grade.
