Biodeterioração da madeira no patrimônio histórico - a importância do diagnóstico para o restauro

Este resumo toma como exemplo um dos trabalhos realizados pelo IPT no madeiramento estrutural de ginásio poliesportivo situado dentro do complexo do Estádio Municipal “Paulo Machado de Carvalho”, no Pacaembu, São Paulo (Figura 1) e pretende comentar a importância do correto diagnóstico dos problemas de biodeterioração na orientação dos trabalhos de restauro.

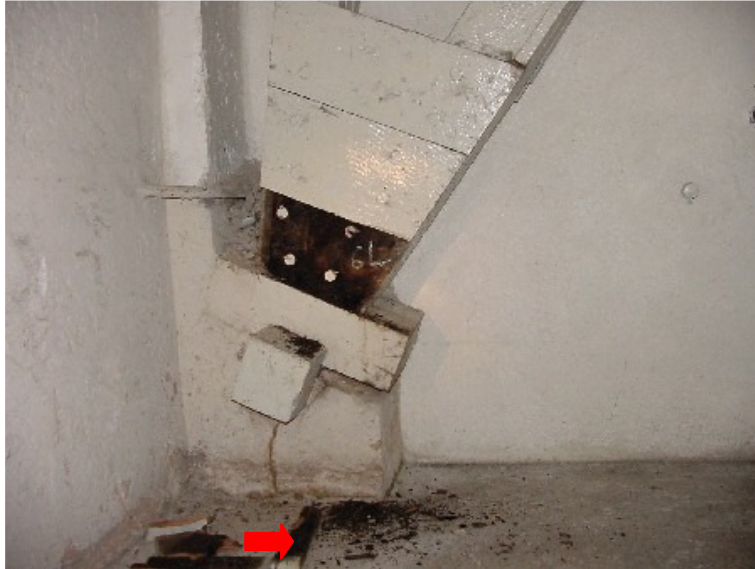
O trabalho iniciou-se a partir da constatação da ocorrência de cupins em alguns dos apoios dos doze arcos de madeira componentes da estrutura de cobertura.

FIGURA 2 - Túnel de cupim junto a apoio de arco.

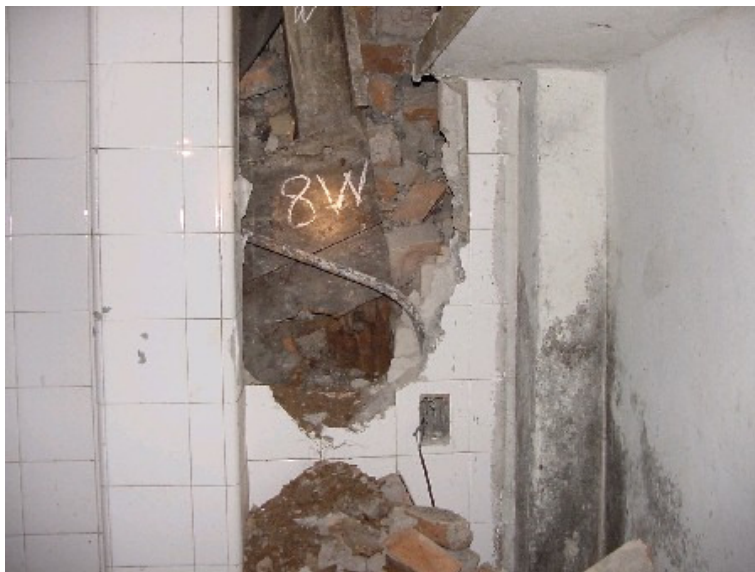
FIGURA 3 - Apoio de arco embutido em parede.

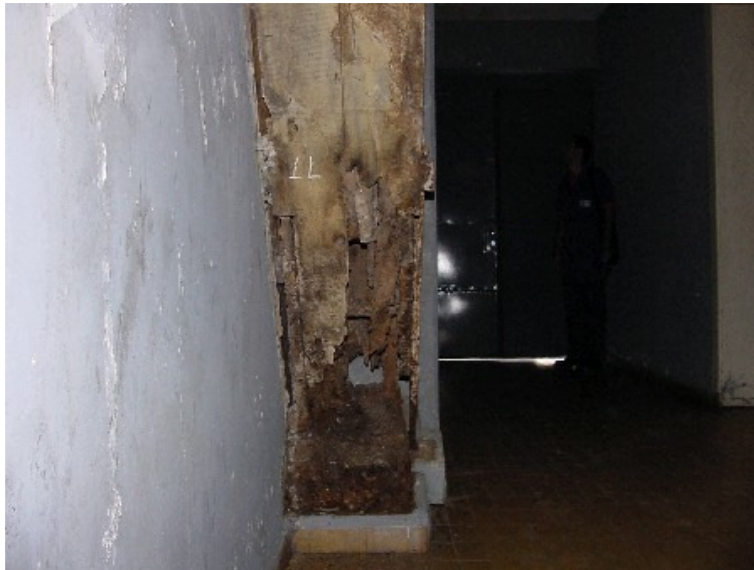
Como resultado do levantamento constatou-se que os arcos, confeccionados com a madeira de peroba-rosa (*Aspidosperma* cf. *polyneuron*, família Apocynaceae), apresentavam, em sua região de apoio, um estado que variava de sadio até

completamente destruído pelo ataque de fungos apodrecedores e/ou cupins-subterrâneos.

FIGURA 4 - Apoio de arco intensamente deteriorado.

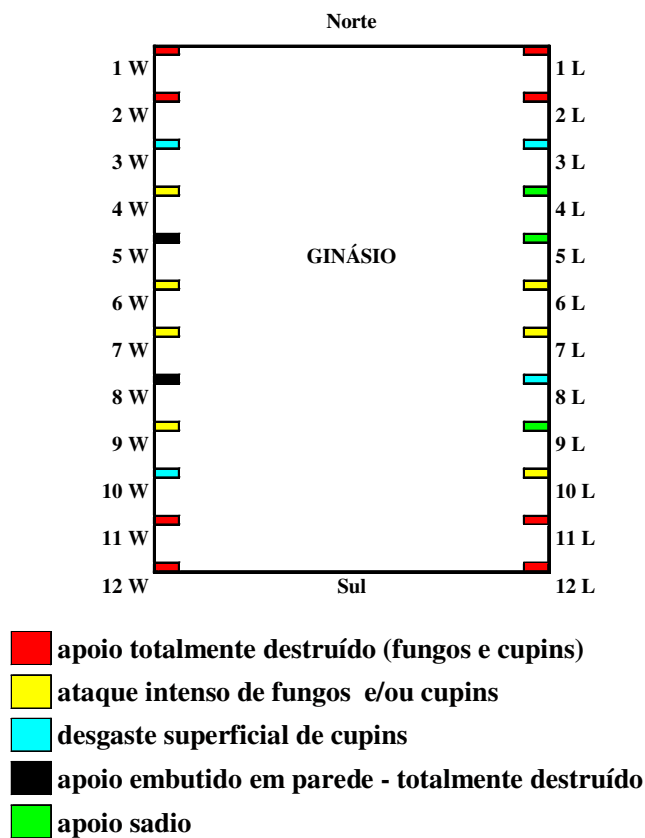
O mapeamento detalhado da biodeterioração dos apoios está representado na Figura 5 que indica o tipo de organismo encontrado e a intensidade de ataque observada.

FIGURA 5 - Desenho esquemático do ginásio, indicando o tipo de organismos e a intensidade de ataque na região de apoio dos arcos.

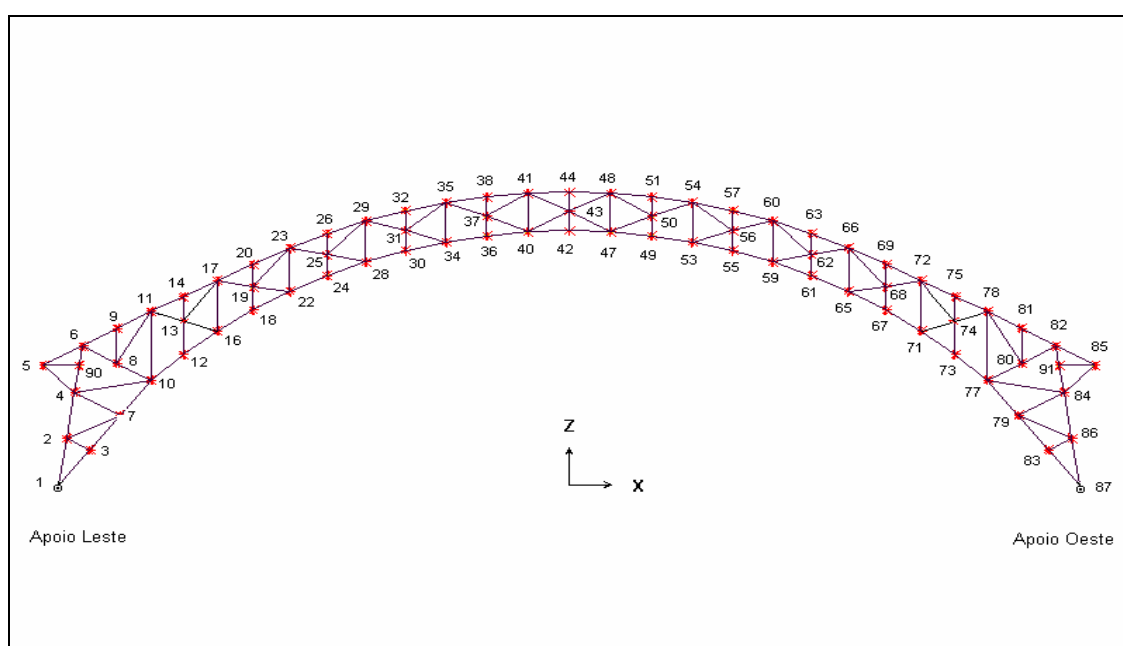
A análise estrutural considerou as características do projeto original e o estado atual em que a estrutura foi encontrada, concluindo que, já no projeto original, a estrutura apresentava algumas deficiências nas ligações entre travamentos e arcos, que comprometiam a estabilidade da estrutura. Se considerada a situação atual, na qual a rigidez e resistência mecânica nos elementos estruturais dos arcos variam devido aos diferentes graus de deterioração das peças, observam-se sobrecargas maiores na estrutura como um todo e uma distribuição de esforços diferente da prevista no projeto original, indicando que as condições mínimas de segurança exigidas por norma não são atendidas.

FIGURA 6 – Esquema dos arcos utilizado para as análises estruturais.
