Casa, solar e palácio: Técnicas de restauração em madeira

Este artigo descreve e analisa ações de restauração e conservação adotadas na salvaguarda de estruturas em madeira de três edificações históricas, erigidas no século 19, na cidade do Rio de Janeiro. São prédios com características tipológicas distintas, cujas intervenções ocorreram de 1996 a 2005. Trata-se de uma casa, um solar e um palácio: respectivamente, o Museu Villa-Lobos, o Solar da Marquesa de Santos e o Palácio Universitário da Universidade Federal do Rio de Janeiro (UFRJ) - todos tombados pelo Instituto do Patrimônio Histórico e Artístico Nacional (IPHAN), em função de seus valores históricos e artísticos. Apresenta-se um breve relato da história e arquitetura destes três monumentos, e na sequência são descritas as intervenções utilizadas na restauração de suas estruturas. O objetivo é demonstrar as estratégias diferenciadas que foram utilizadas para a conservação de distintos sistemas estruturais.

House, manor and palace: Wood restoration techniques

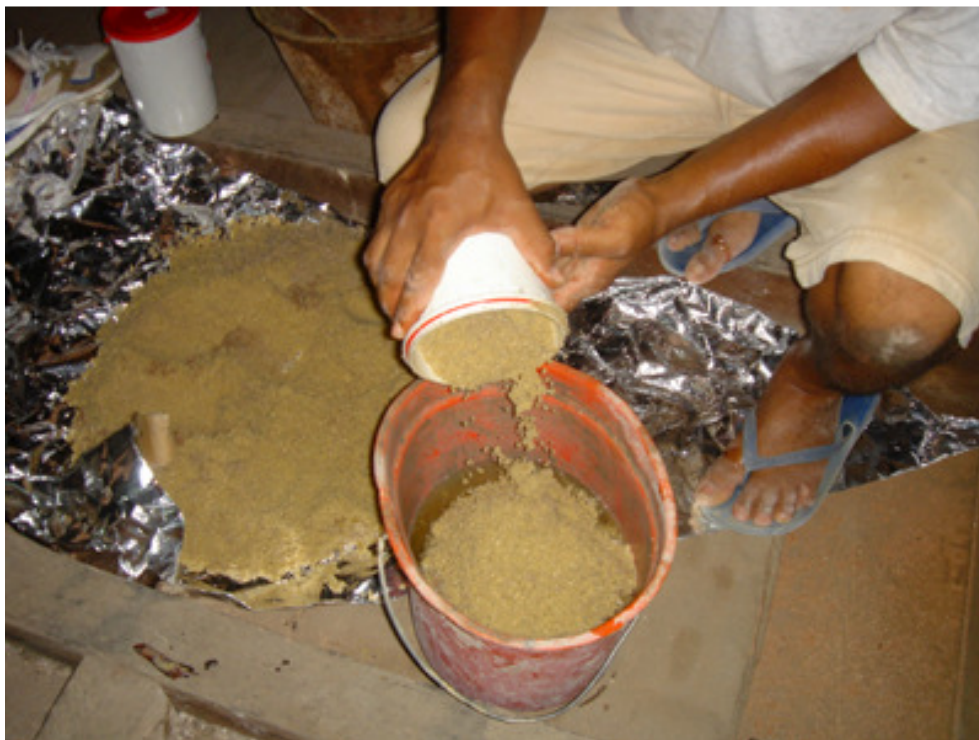
FIGURA 02 - Preparo de resina, Museu Villa-Lobos. Fotografia de Marisa Hoirisch, 2005.

- a. Limpeza e preparo das cavidades, com aspiração, para remoção de detritos, poeira e serragem;
- b. Colocação de formas de compensado em ambos os lados da peça de madeira, para impedir que a mistura escorresse da cavidade a ser obturada;
- c. Preparo, à parte, em balde de plástico, de uma mistura constituída por resina epoxídica líquida e areia (FIGURA 02);
- d. Obturação das cavidades com a mistura do item anterior, com colher de pedreiro e alisamento da superfície com espátula (FIGURA 03);
- e. Cura do material que serviu para a obturação das cavidades e retirada das formas de compensado.

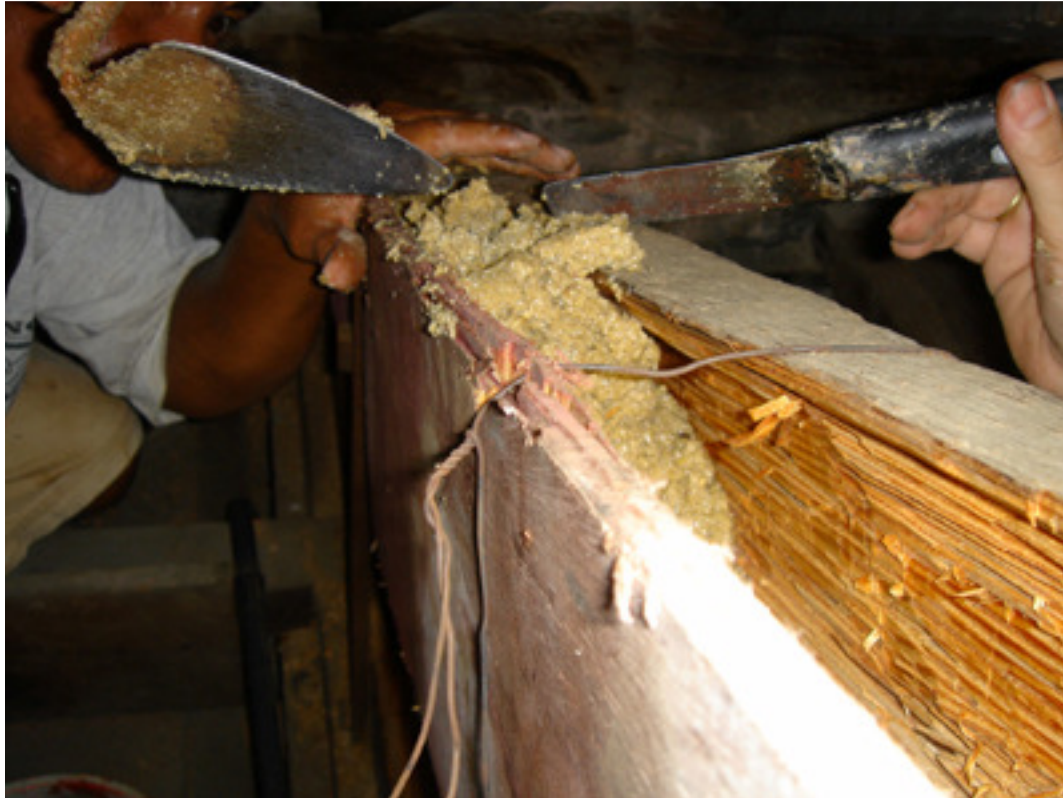
O telhado do Museu Villa-Lobos não é original: todo ele foi substituído para a introdução de um segundo pavimento, ainda em 1892. Sua estrutura consiste em tesouras de madeira, que, devido a infiltrações oriundas da má conservação do telhado, passaram a apresentar em algumas regiões alto teor de umidade, o que estimulou o ataque de cupins. Em alguns casos, estas peças de madeira passaram a apresentar canalículos, galerias ou frestas, o que comprometia sua função estrutural.

FIGURA 03 - Obturação das cavidades, Museu Villa-Lobos. Fotografia de Marisa Hoirisch, 2005.

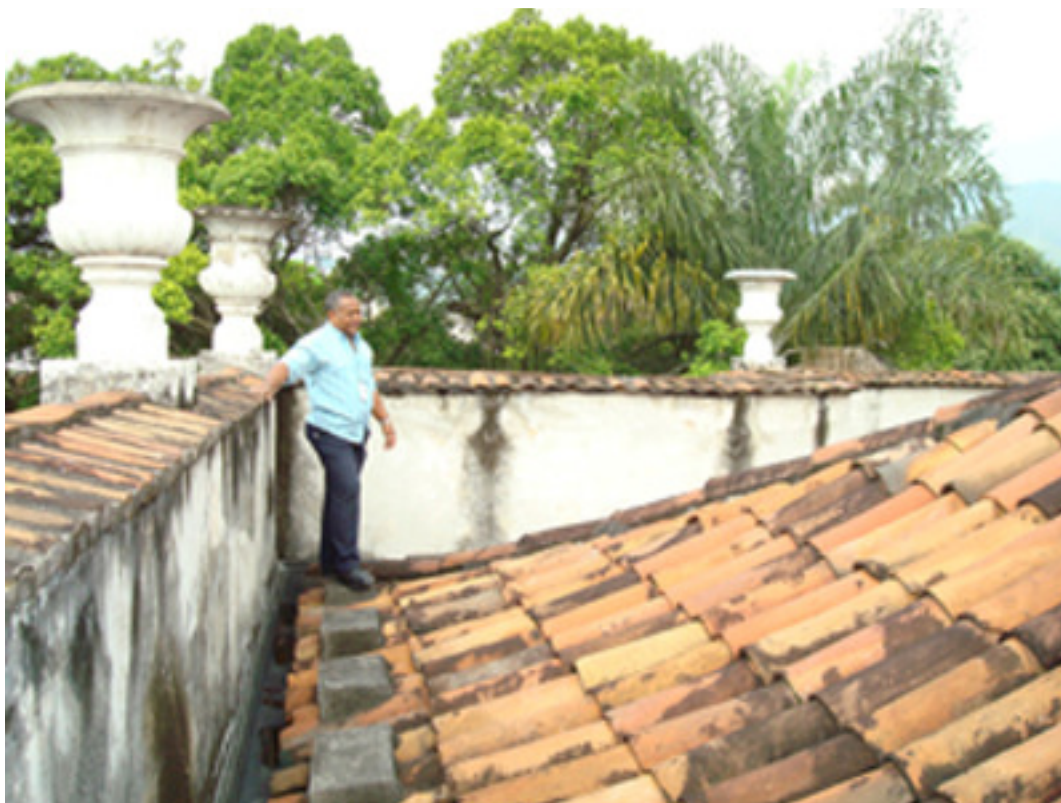
O telhado do Solar da Marquesa de Santos é composto por múltiplos panos formados por telhas coloniais, que despejam as águas pluviais em calhas (FIGURA 05). A cobertura é toda oculta por platibandas de alvenarias caiadas, contornando todo o perímetro do monumento, encimado por telhas, além de uma sequência de vasos brancos em mármore. Na cobertura, para substituir estes elementos cerâmicos quebrados ou rachados e varrer as calhas, é possível transitar por placas de concreto, evitando-se, assim, danos ao telhado. A má vedação desta cobertura em alguns períodos anteriores ocasionou infiltrações no madeiramento que compõe sua estrutura.

FIGURA 05 - Telhado do Museu do Primeiro Reinado. Fonte: Fotografia de Marisa Hoirisch.

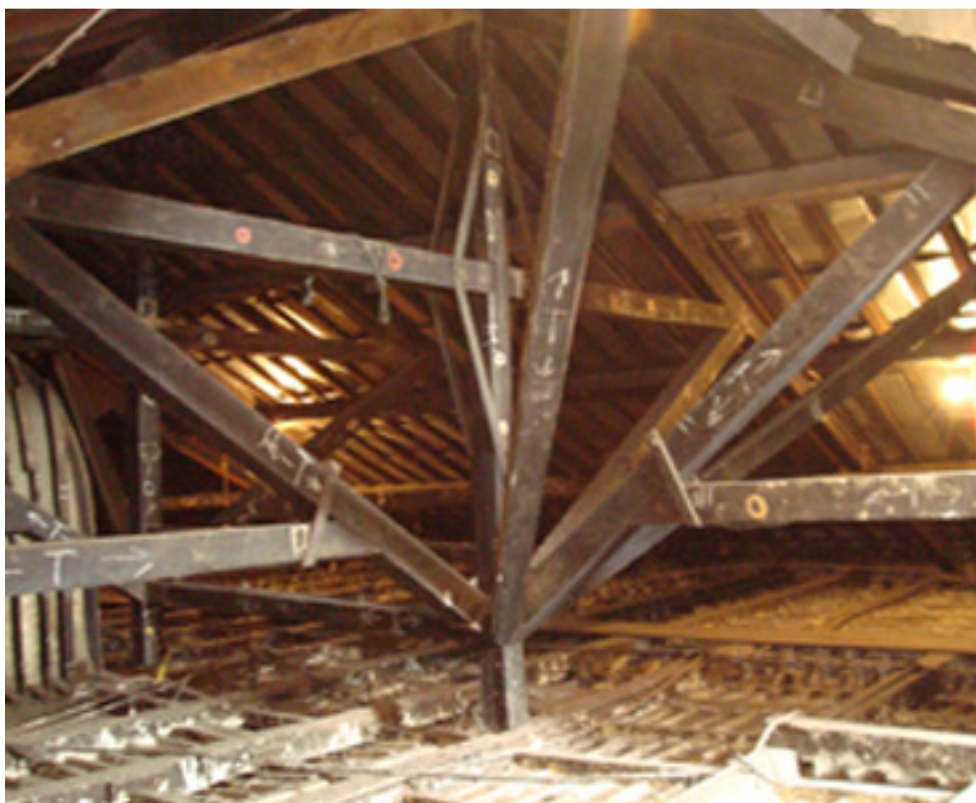
FIGURA 06 - Reforço em aço, Museu do Primeiro Reinado, 2008. Fotografia de Marisa Hoirisch.

A técnica de sustentação do telhado inclui uma bela e complexa estrutura em formato de 'guarda-chuva' composta por 'varas', que são peças de madeira inclinadas que partem da peça central e se fixam por encaixe e amarrações de aço a peças horizontais e também ao eixo vertical, designado 'haste'. É interessante notar que as hastes centrais se fixam à cumeeira, mas não se apóiam no forro do solar, permanecendo suspensas. Este aspecto teve que ser levado em conta ao se estudar uma ação restaurativa no telhado. Após o controle de cupins no madeiramento por meio de injeções de preservativos e iscas, foram inseridos berços de aço no 'cabo' das hastes dos guarda-chuvas e novos grampos em aço, com a finalidade de conferir uma maior rigidez ao conjunto estrutural. Foi todo em aço o reforço estrutural feito neste solar (FIGURA 06).

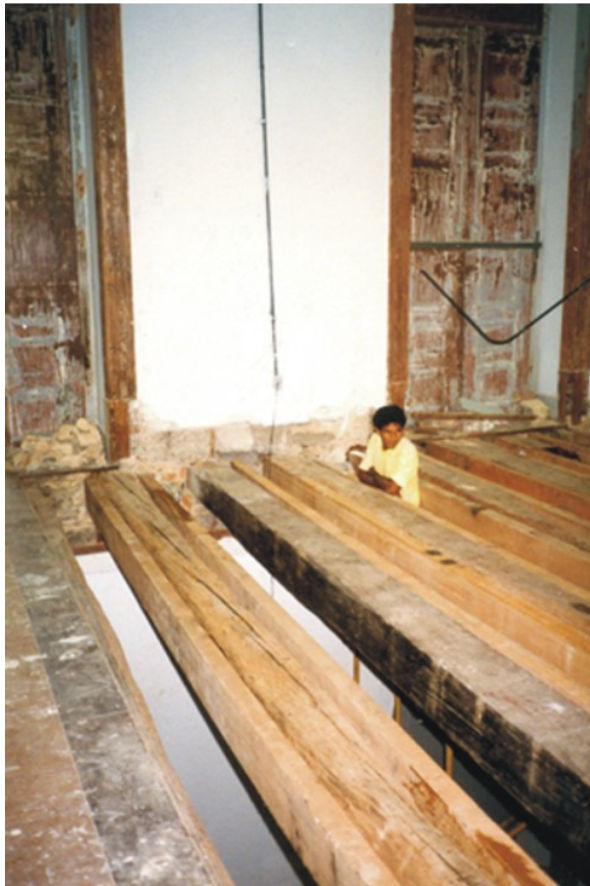
FIGURA 08 - Processo "sanduíche" no Palácio Universitário. Fotografia de Marisa Hoirsch, 1995.

Num terceiro espaço deste palácio, Secretaria da pós-graduação da Faculdade de Educação, empregou-se outro procedimento. As vigas afetadas por ataques de cupins, consideradas aptas a serem preservadas, foram mantidas, e introduzidas duas vigas de reforço de 3" x 9", num sistema designado "sanduíche" (FIGURA 09). O objetivo, neste caso, foi reduzir o tempo de execução da obra e também minimizar gastos, já que, com a opção pelo emprego de barrotes com seção disponível no

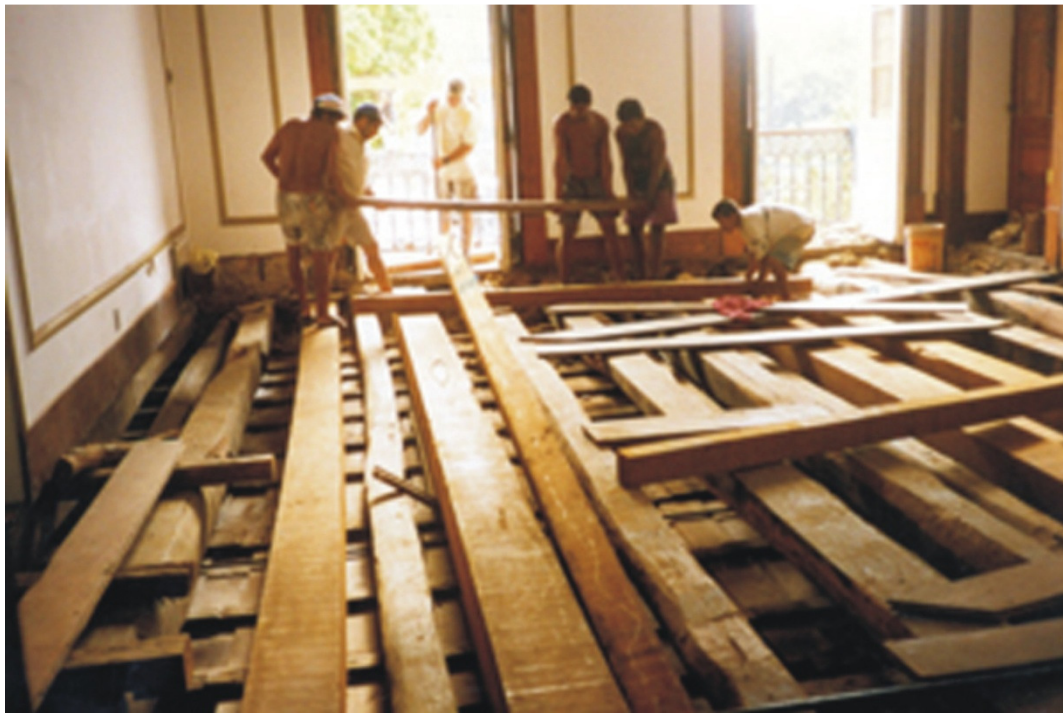
Dentre as características arquitetônicas desta edificação, há belíssimos salões com fina ornamentação de paredes, tetos e esquadrias. Seus pisos no segundo e terceiro pavimentos consistem em extensas tábuas corridas fixadas com pregos de forja em barrotes de madeira. Estes tabuados apresentam, mesmo hoje, boa fixação na estrutura do piso, a não ser nos casos em que as madeiras das vigas sofreram degradação, pelo ataque de cupins, brocas e fungos. Três salões, totalizando área em torno de 290 m², tiveram seus pisos prospectados e, após uma avaliação de sua resistência e deformabilidade, engenheiros de estruturas verificaram que parte de suas vigas teria que ser reforçada ou substituída, em função dos ataques de cupins no madeiramento (FIGURA 08).

FIGURA 09 - Restauração do piso do Palácio Universitário. Fotografia de Marisa Hoirisch, 1996.

Em dois destes espaços, Salão Dourado e gabinete da Coordenação do Fórum de Ciência e Cultura, optou-se pela substituição das vigas, cujas seções estavam reduzidas, por outras novas de igual dimensão, com 10" x 10" de seção. Para possibilitar a realização da manobra desses barrotes, que chegavam a atingir até 9,10m de comprimento e garantir sua remoção, foi necessário escavar as paredes onde se apoiavam de cada um de seus lados. Após o tratamento contra cupins, novas vigas foram inseridas, com o cuidado prévio de verificar que as peças estivessem secas e tratadas contra insetos xilófagos. Na vedação das cavidades das alvenarias de pedra, utilizou-se *grout* de preenchimento, composto por cimento, areia e água. Este procedimento moderno teve como objetivo assegurar que a parede continuasse exercendo sua função estrutural. Isto porque, neste palácio, o piso em tábuas corridas tem sua sustentação feita por vigas de madeira que se apóiam nas paredes, constituindo um conjunto estrutural integrado, isto é, as vigas são embutidas nas paredes, não podendo ser retiradas sem acarretar queda da resistência das paredes.
