PRESERVAÇÃO DE FACHADAS DE EDIFICAÇÃO MODERNISTA:

O CASO DO PRÉDIO DA REITORIA DA UNIVERSIDADE
FEDERAL DE SANTA MARIA

PRESERVAÇÃO DE FACHADAS DE EDIFICAÇÃO MODERNISTA: O CASO DO PRÉDIO DA REITORIA DA UNIVERSIDADE FEDERAL DE SANTA MARIA

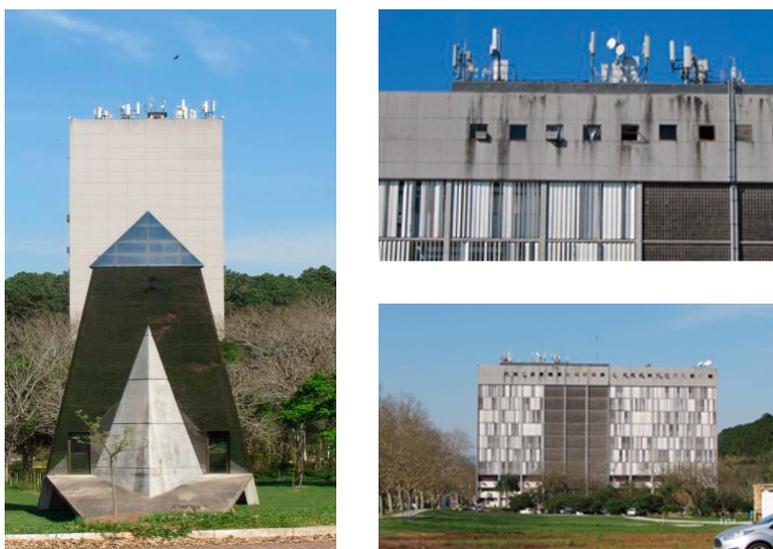
FIGURA 8

Na escala da paisagem urbana, em 2000, foi implantado parte do memorial do fundador da UFSM, na praça localizada em frente ao edifício, exatamente no eixo norte-sul do campus, onde o edifício era o foco da perspectiva (Figura 8). Esta adição, devido às dimensões do memorial, principalmente em termos de altura, ocasionou a mudança da paisagem, na vista da avenida principal, na qual o edifício deixa de ser o foco, contrariando o projeto original. Na mesma imagem, vê-se a excessiva presença de antenas que comprometem a leitura da edificação.

Memorial Mariano, prédio da Reitoria e profusão de antenas no topo do edifício. Fotografia das autoras.

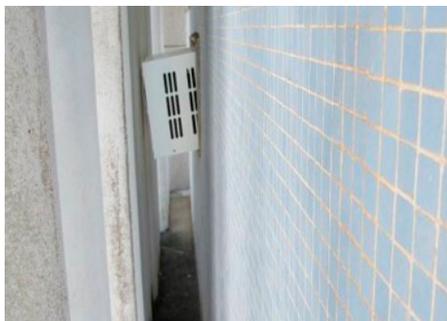
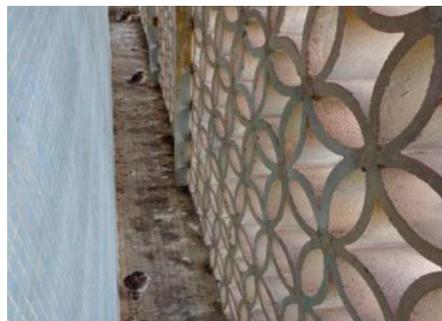
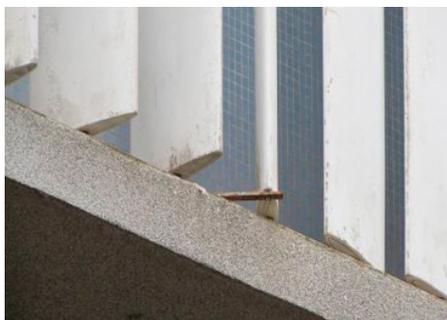
FIGURA 9

Posição do ar-condicionado, pastilhas originais, cobogós e *brises-soleil*. Fotografia das autoras.

No primeiro pavimento, no lado esquerdo da fachada, onde as salas têm pé-direito duplo, a parede externa possui duas carreiras de janelas horizontais altas do tipo *maximar* e uma reentrância que abriga uma janela e uma porta de acesso a um setor administrativo (Figura 10). Nestes locais, os aparelhos de condicionamento de ar são fixados na parede de alvenaria.

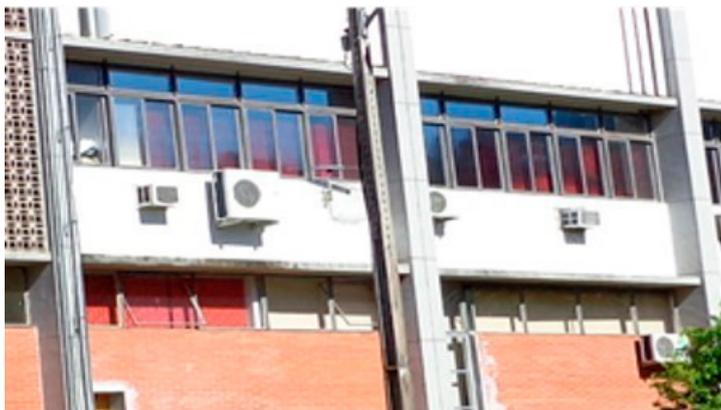
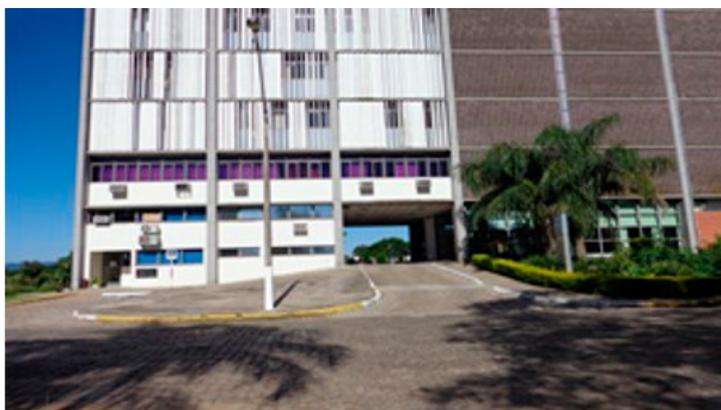
FIGURA 10

Fachada oeste, fixação de aparelhos de ar-condicionado e descaracterização da ala norte, no térreo, com o fechamento da passagem de veículos. Fotografia das autoras.

Em 1997, foi realizada uma ampliação a partir do fechamento de uma das passagens situadas na ala norte, ficando apenas a passagem de veículos junto ao acesso ao saguão principal. Esta ala do prédio, que possuía pé-direito duplo, foi dividida em dois pavimentos, em 2007. Com esta conformação, houve a necessidade de fazer outra linha de janelas para a iluminação e ventilação da parte inferior e, desta forma, foram retiradas as lajotas cerâmicas existentes neste módulo, nas fachadas oeste e leste. O acesso era pela passagem de veículos e através de seis degraus. Com o objetivo de viabilizar a acessibilidade aos usuários, foi feito um novo acesso pela fachada oeste, onde parte da parede foi recuada, formando uma área aberta, coberta, para a proteção da porta.

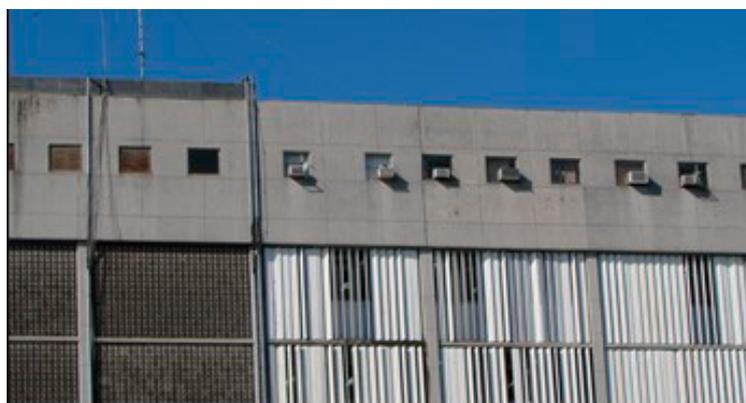
FIGURA 11

O décimo pavimento forma um coroamento, com a predominância de cheios sobre vazios. As aberturas metálicas do tipo *maximar* conformam uma distribuição ritmada de quadrados. Os aparelhos de ar-condicionado do décimo andar são fixados nas janelas (Figura 11). Observa-se que as pequenas janelas possuem soluções de caixilhos diferentes, devido às reformas ocorridas ao longo dos anos. No ano de 1982, quando a Rádio Universidade foi instalada no edifício, foram feitas quatro aberturas no décimo andar, de igual formato e dimensões das existentes, sendo duas na fachada leste (em esquadrias metálicas *maximar* e vidro liso) e duas na fachada oeste (venezianas metálicas fixas).

Último pavimento da edificação com fixação de aparelhos de ar-condicionado, a oeste. Fotografia das autoras.

Os aparelhos tipo janela e *split* devem ser substituídos por um sistema central de ar-condicionado, solução prevista no projeto original. Esta deverá ser a primeira diretriz a ser cumprida, pois permitirá a reparação das fachadas leste e oeste, removendo-se os equipamentos existentes, os suportes de ferro que apoiam os aparelhos e as canalizações dos *splits*, bem como a reconstrução das chapas opacas da esquadria contínua a leste. Esta intervenção alia a retomada das características originais do bem à contribuição para a melhoria do conforto ambiental e do nível de eficiência energética do edifício, dentro dos princípios da sustentabilidade.

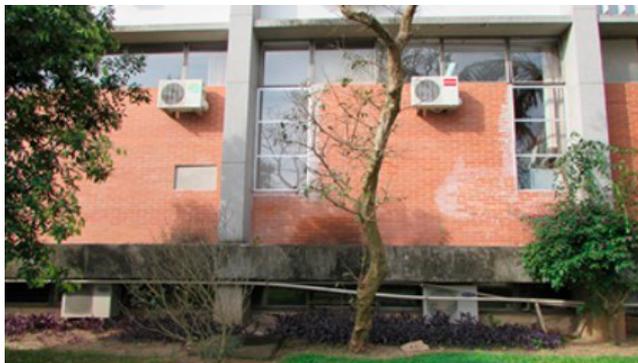
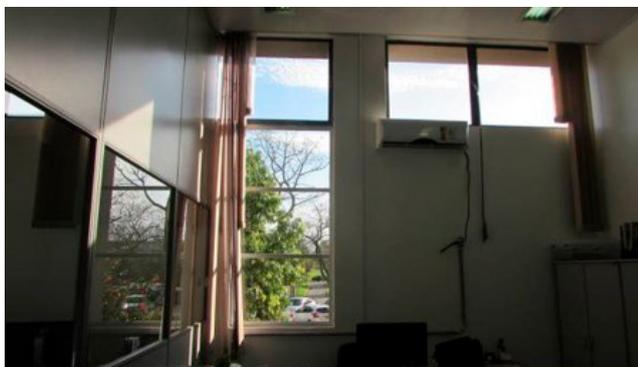
Em 2013, foi feita a abertura de três janelas verticais no pavimento térreo, na posição onde as paredes externas são revestidas com lajotas cerâmicas (Figura 12). Nessa extensão, as janelas eram altas, impossibilitando a visão do exterior. Essa intervenção buscou o conforto dos usuários, trazendo mais iluminação natural, ventilação e vista para o exterior. O planejamento dessas janelas buscava acompanhar a modulação e os materiais das existentes. Porém, durante a execução, houve modificações e os módulos das janelas ficaram com diferenças no dimensionamento, e em vez de serem usadas esquadrias de ferro, foram usadas esquadrias de alumínio.

No térreo, onde não existem *brises* e as janelas são altas, os equipamentos de ar-condicionado tipo janela foram fixados na parede, danificando o revestimento de lajotas cerâmicas originais. Com a troca destes equipamentos pelo tipo *split*, estes foram instalados logo abaixo das janelas altas, deixando os locais anteriores remendados e sem a reposição das lajotas (Figura 12, à esquerda).

FIGURA 12
Alteração da fachada com inclusão de janelas verticais no térreo. Fotografia das autoras.

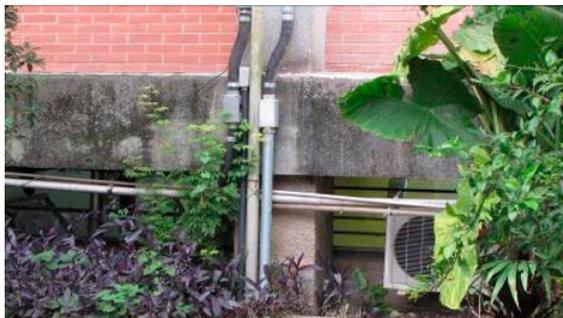
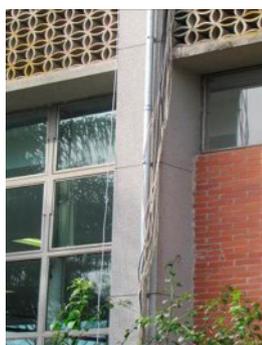
FIGURAS 13

Detalhes fachada oeste, canalizações aparentes no subsolo. Fotografia das autoras.

Em relação a instalações, o único elemento aparente nas fachadas, até a década de 2000, era a cordoalha do para-raios na fachada oeste, que desce por um pilar até a altura de aproximadamente três metros do solo e a partir daí entra em um cano galvanizado que leva até o solo. Atualmente, a fachada oeste está com várias fiações aparentes e é um problema a solucionar do ponto de vista estético (Figura 13).

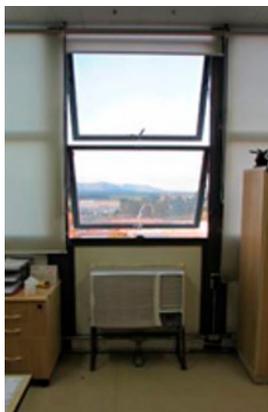
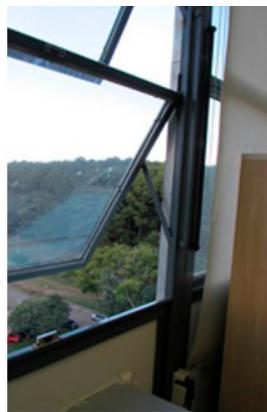
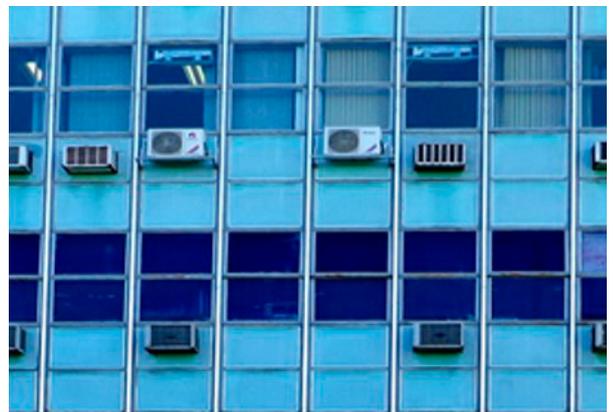
A fachada leste compõe-se por uma semicortina de vidro. Esta estrutura inteiriça, em metal, é dividida em faixas horizontais envidraçadas e peitoril em chapas de fibrocimento com acabamento em fórmica dos dois lados. Esta fachada é a mais descaracterizada devido ao grande número de aparelhos de ar-condicionado localizados de forma desordenada e instalados nas chapas de fibrocimento e apoiados, pelo lado interno, em uma estrutura metálica. Devido ao expurgo da água dos condensadores que se acumula na estrutura da esquadria de ferro, há ferrugem, infiltrações e manchas.

O tipo de material da envoltória e as frestas que ficam em volta dos aparelhos de ar-condicionado aumentam trocas térmicas ao longo do ano, reduzindo a eficiência energética da edificação. Esta fachada tem sofrido modificações que não consideraram sua feição original e, conforme a necessidade de troca do local dos aparelhos de ar-condicionado, devido às mudanças ocorridas nas divisórias internas, os painéis de fechamento das esquadrias são remendados à medida que surge a necessidade de fechar os vãos de onde foram sendo retirados os aparelhos (Figura 14). Também foram aplicadas películas de controle da luz solar de cores diferentes em alguns módulos que compõem a fachada.

Ao ser analisada a prancha dos cortes transversais originais, constatou-se a representação de um peitoril de material diferente do existente na fachada leste, podendo-se concluir ser uma parede de alvenaria em todos os pavimentos da fachada, e que foi feito na época do projeto. As informações necessárias para o entendimento da presença deste elemento no projeto, que não coincide com a condição do pós-construído do edifício, não foram obtidas no decorrer da pesquisa. A análise do memorial descritivo das esquadrias, de 1974, revela que o próprio projeto apresentava uma solução inadequada que levou a problemas de funcionamento, vedação e instalação. Isso resultou numa deterioração muito rápida das esquadrias.

FIGURA 14
Módulo que compõe a fachada leste visto do lado interior e exterior. Fotografia das autoras.

Para reduzir trocas térmicas pela fachada leste, propõe-se que seja feita a sua duplicação internamente, utilizando-se uma estrutura leve com material isolante térmico até a altura do peitoril, cobrindo as chapas opacas e parte dos perfis metálicos originais. Este elemento deve ter características que interfiram o mínimo possível na fachada existente, seguindo detalhamento próprio. As Figuras 16 e 17 exemplificam detalhamentos propostos nas diretrizes.

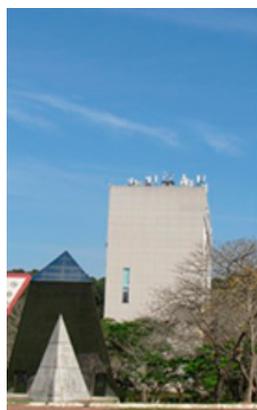
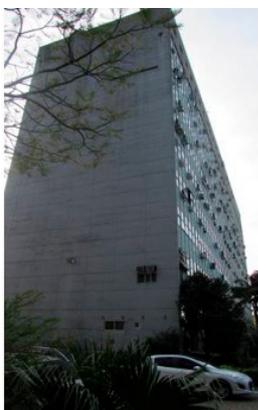
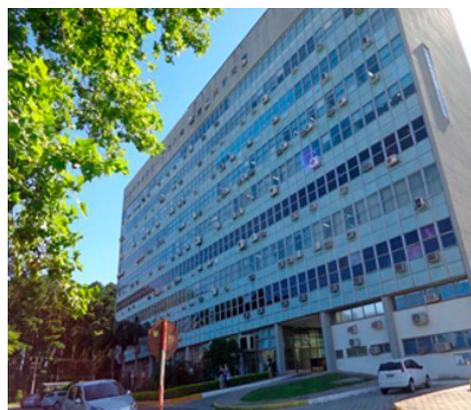
FIGURA 15

A fachada norte é revestida com granilha e há apenas duas janelas verticais, no mesmo alinhamento, no quinto e no sexto andares. A fachada sul é composta pelos mesmos materiais da fachada norte; no térreo, há uma pequena janela horizontal de alumínio (Figura 15).

As três janelas pequenas existentes na fachada sul, no térreo, são de alumínio, vidro liso e tipo *maximar*, com tamanhos diferentes. Estas janelas foram abertas após a troca do revestimento original pela granilha, ficando a intervenção marcada pelo acabamento em reboco de forma irregular ao redor destas.

Fachadas norte e sul e visão da moldura sobressalente na janela vertical da fachada leste. Fotografia das autoras.
