Mapeamento das morfologias de alteração das rochas do Paço Imperial, Rio de Janeiro

Damage mapping of the stones of Imperial Palace, Rio de Janeiro

Amanda Menezes Ricardo¹, Kátia Leite Mansur¹, Emilio Velloso Barroso¹,
Fernanda Senra¹, Gabriela Avellar², Roberto Carlos da Conceição Ribeiro³

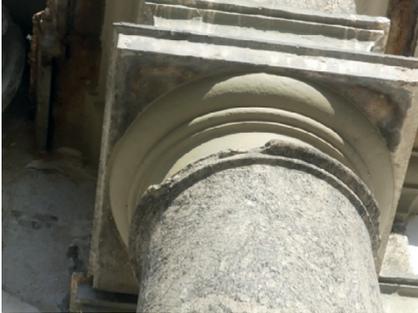
Alterações	Imagens
<p>Perda de material (<i>missing part</i>) Provavelmente por dano mecânico do tipo impacto ou propagação de fissuras devido à variação térmica.</p>

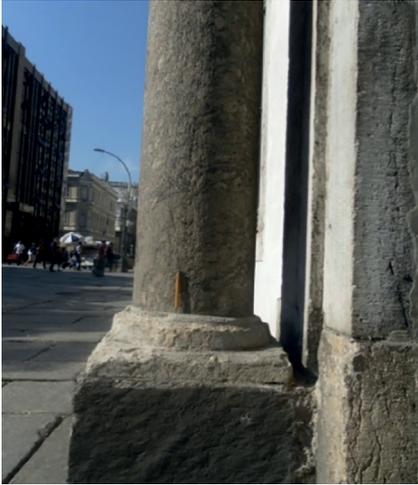
<p>Fissura (<i>fissure</i>) Está perpendicular ao plano da foliação do gnaiss que forma a coluna.</p>

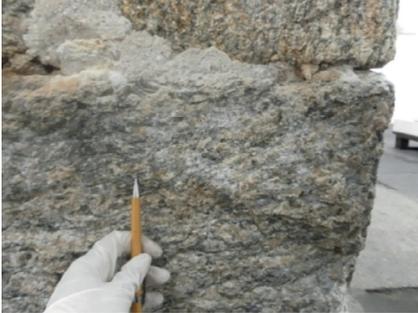
<p>Área interna – Sala do Armazém Del Rey, primeiro pavimento</p>

<p>Eflorescência (<i>efflorescence</i>) Com crescimento de materiais friáveis, neste caso, sais (NaCl, CaSO₄.H₂O) e minerais secundários (caulinita).</p>	
<p>Desagregação granular (<i>granular disaggregation</i>) Devido à cristalização de sais nos poros e microfissuras. Percebe-se, nesse caso, a predominância de minerais félsicos em relação aos máficos.</p>

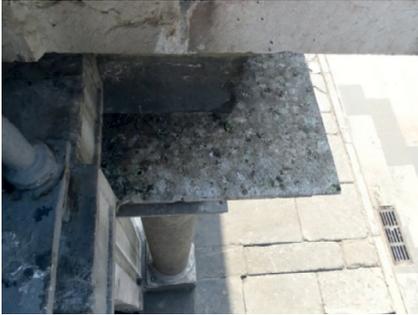
Alterações	Imagens
<p>Depósito (<i>deposit</i>) Pela acumulação de detritos fecais de pombos que se abrigam no local.</p>

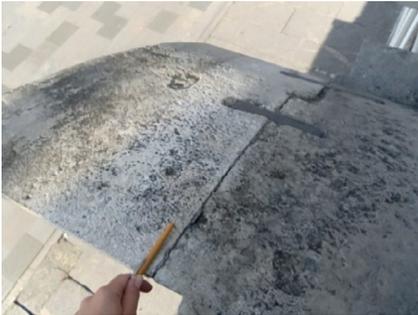
<p>Perda de material (<i>pitting</i>) Por cavidades pontilhadas, associadas à atividade química.</p>

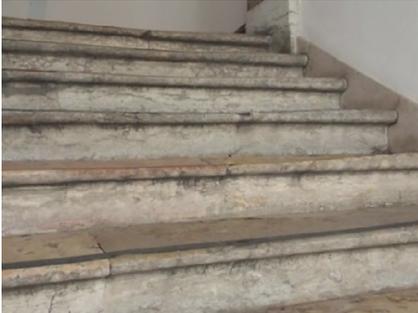
<p>Desgaste (<i>abrasion</i>) Afinamento do piso da escadaria associado à abrasão provocada pelo trânsito de pessoas ao longo do tempo.</p>

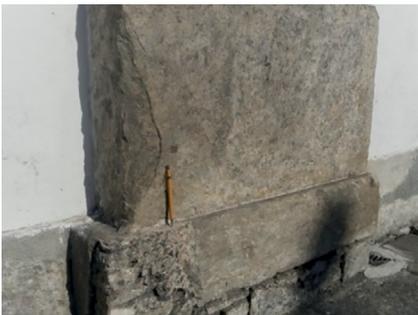
Alterações	Imagens
<p>Esfoliação (<i>exfoliation</i>) Paralela à foliação da rocha. Provavelmente associada à subeflorescência ou causas térmicas.</p>

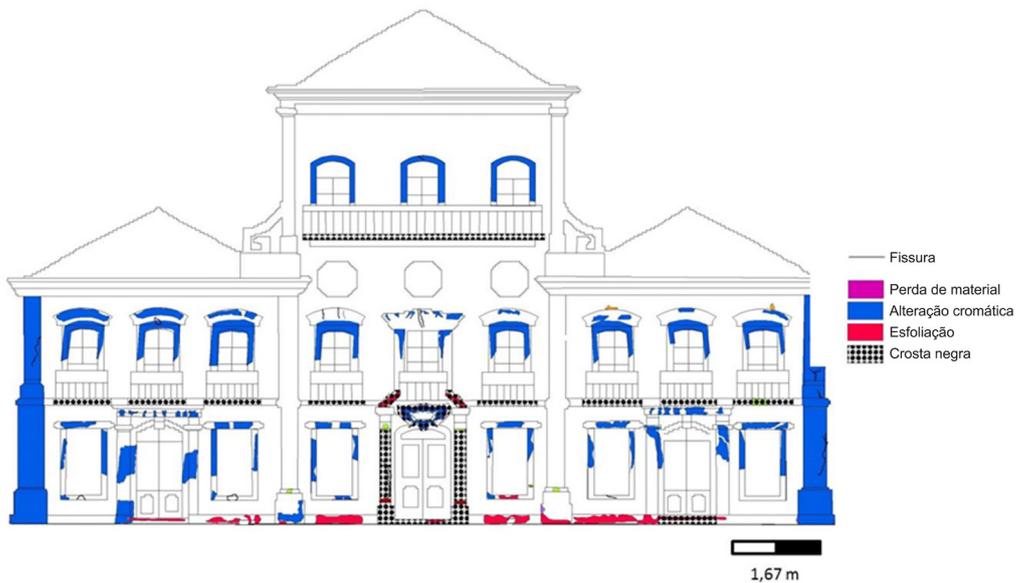
Em relação às morfologias de alteração, percebe-se que as mais evidentes são representadas pelas maiores porcentagens: alteração cromática (50%), seguida de crosta negra (27%), perda de massa (10%), esfoliação (6%) e fissuras (3%),

conforme pode ser verificado na Figura 13. Algumas morfologias foram identificadas em campo, como, por exemplo, colonização biológica e depósitos, porém não são visíveis na escala do mapa. As porcentagens indicam que os principais problemas relacionados às rochas da fachada do Paço Imperial são alteração cromática e crosta negra.

Figura 11. Mapeamento das morfologias de alteração das rochas que compõem a antiga fachada principal do prédio do Paço Imperial, em frente à estação das barcas, no centro da cidade do Rio de Janeiro.

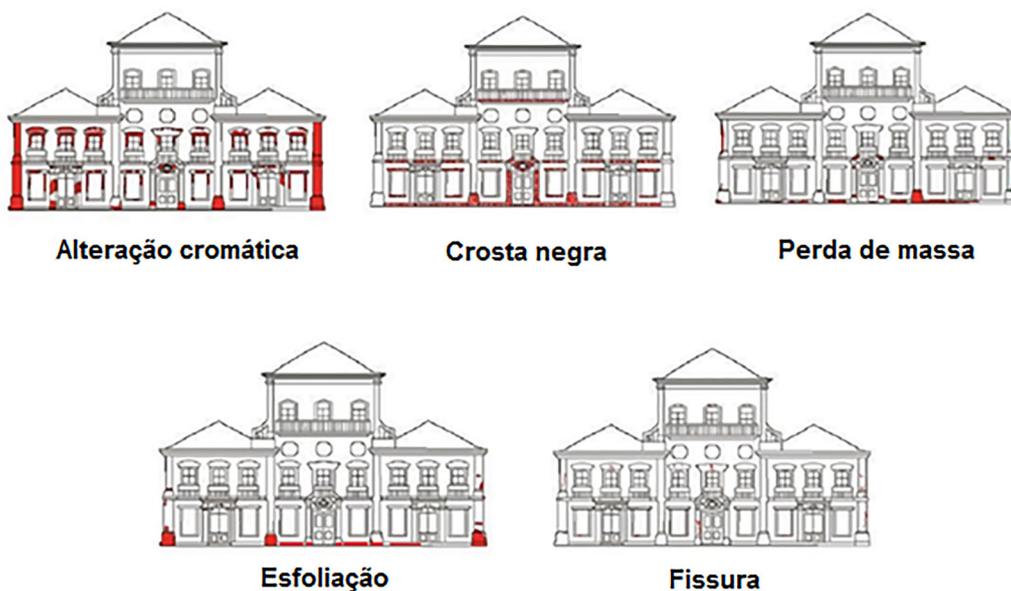
Figura 12. Prancha evidenciando as morfologias de alteração mais evidentes na fachada NE da edificação do Paço Imperial.

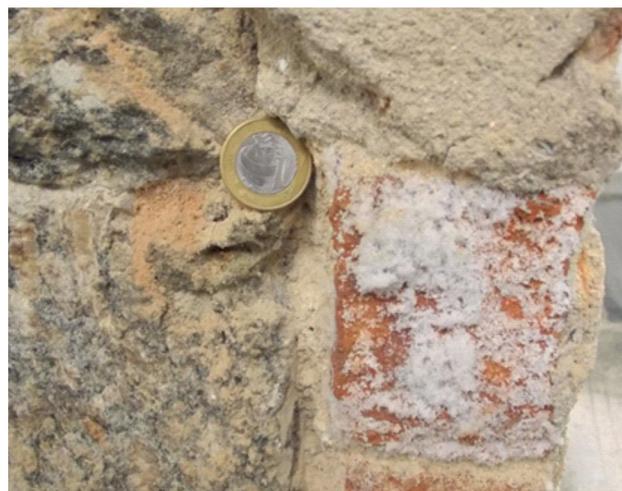
Vale salientar que a construção, internamente, sofre severamente com os efeitos da presença de sais solúveis (Figura 15)

e minerais secundários em sua estrutura, o que pode ser evidenciado em uma das pilastras do salão Del Rey em função do efeito de absorção de água do subsolo por capilaridade; isso vem tornando essa pilastra cada vez mais degradada.

Figura 15. Presença de sais solúveis na superfície da rocha e da alvenaria de uma das pilastras do salão Del Rey, caracterizando a visível morfologia de alteração do tipo eflorescência.

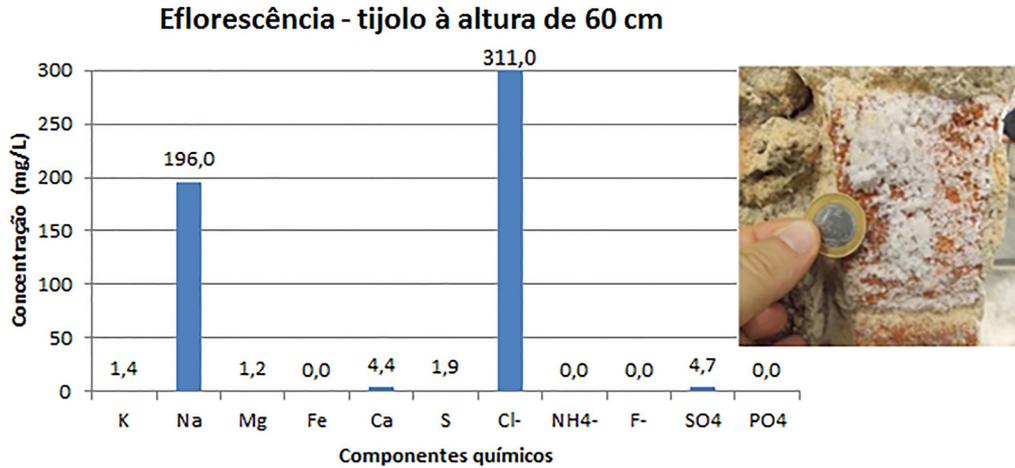
A análise química, realizada em pontos diferentes dessa pilastra, evidenciou a presença marcante de Cl e Na (Figura 16), comprovando as observações em campo da presença do mineral halita (NaCl) desde a base até o topo da estrutura.

Figura 16. Análise química dos elementos presentes na eflorescência observada na pilastra do Salão Del Rey, no interior do Paço Imperial.

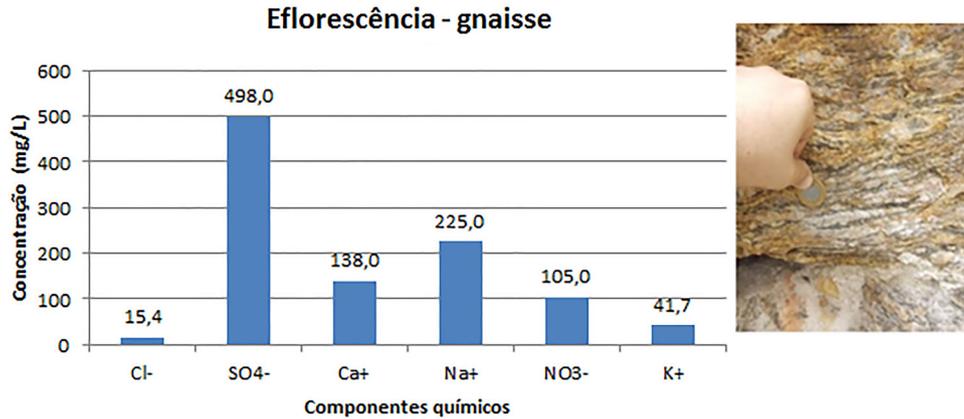
A análise química, realizada no gnaiss facoidal da pilastra, evidenciou a presença marcante de sulfato, Ca, Cl e Na (Figura 17), comprovando as observações em campo da presença dos minerais gipsita ($\text{CaSO}_4 \cdot 2\text{H}_2\text{O}$), halita (NaCl) e nitratina (NaNO_3).

Figura 17. Análise química dos elementos presentes na eflorescência observada no gnaiss facoidal da Sala do Armazém Del Rey, no interior do Paço Imperial.
