Avaliação das Construções Danificadas por Corridas de Detritos e Inundações Bruscas no Vale do Ribeira (SP) em 2014

Evaluation of Damaged Buildings due to Debris Flow and Flash Floods Processes in the Ribeira Valley (SP) in 2014

Luzia de Jesus Matos¹, Claudio José Ferreira², Carlos V. M. Bateira³, Bianca Carvalho Vieira⁴

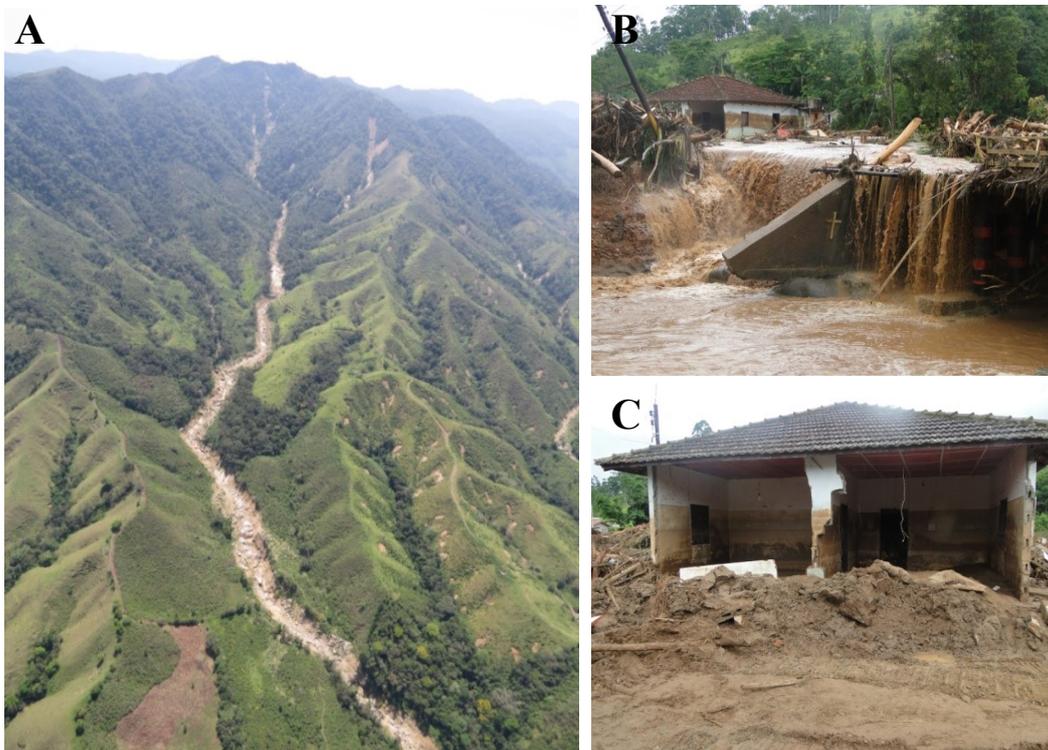
Figura 2: O evento de corrida de Itaoca, de janeiro de 2014. (A) Trecho da cabeceira das corridas de detritos na Bacia do Rio Guarda-Mão. Fonte: IPT (2014). (B) Moradia e ponte atingidas pela corrida. Fonte: Prefeitura de Itaoca (C) detalhe da moradia atingida pela corrida. Fonte: Prefeitura de Itaoca.

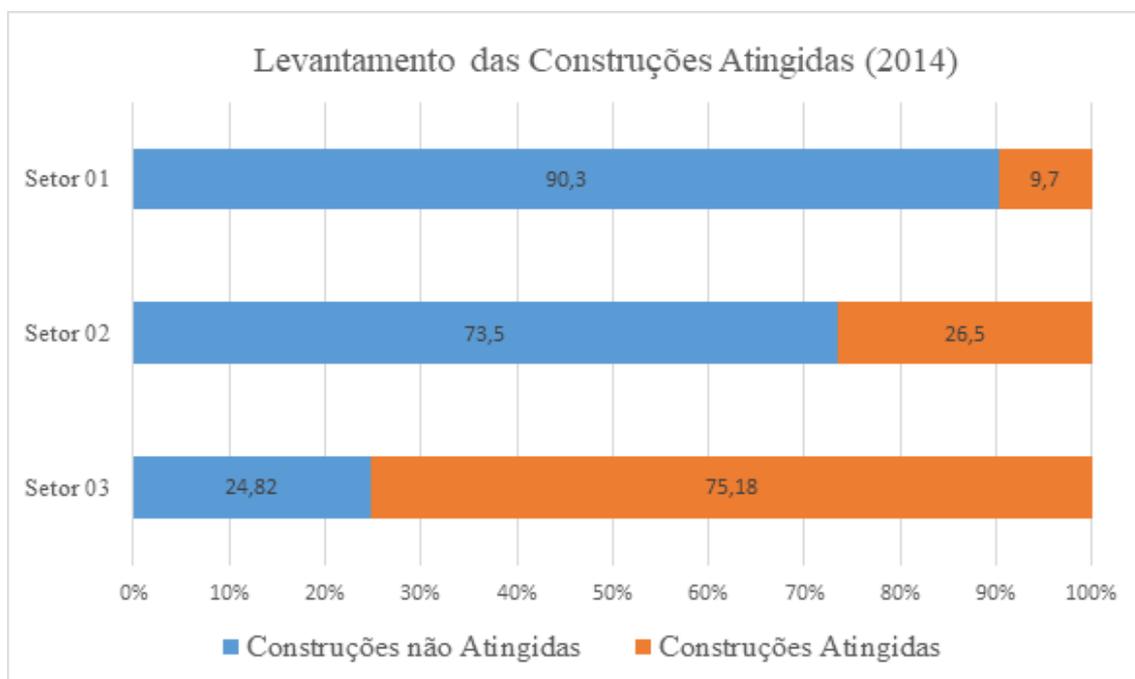
A partir da caracterização da área de estudo associada ao mapa preliminar das corridas, suas classes e consequências como as inundações bruscas, foi quantificada e mapeada o número de construções atingidas. A **Figura 4** e a **Tabela 1** mostram os resultados quantitativos obtidos.

Figura 4: Construções atingidas pelas corridas e inundações rápidas nos municípios de Itaoca e Apiaí em janeiro de 2014.

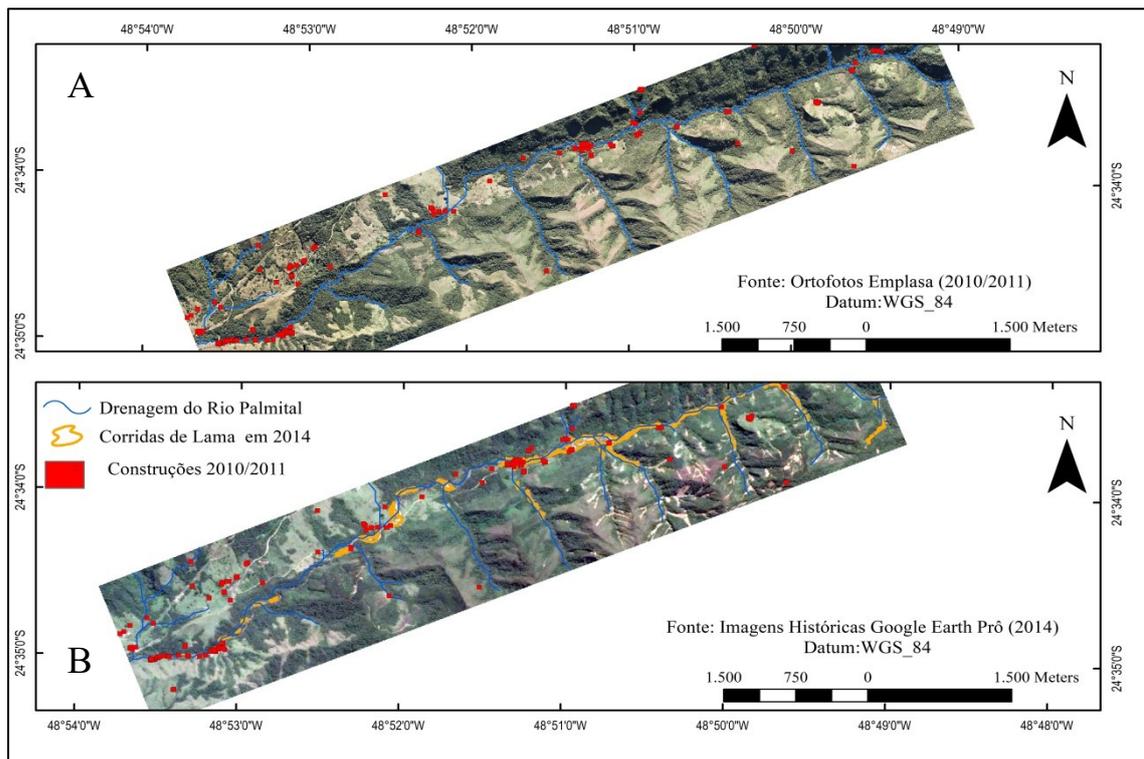
O setor 1, na região sul do município de Apiaí, é essencialmente rural, com o predomínio de ocupações em chácaras e fazendas, além das vastas áreas de pastagem e mata de Cerrado (IGC, 2001). O substrato geológico é dado pela formação Serra de Boa Vista, composta de rochas metassedimentares, como o metacalcário apresentando relevo mais dissecado. O mapeamento desenvolvido nessa área apresentou um total de 154 construções das quais 15 localizam-se nas áreas deflagradas pelas corridas de lama (**Figura 5**).

Figura 5: Mapeamento das construções em 2010/2011 (A) e relação com as corridas de 2014 (B) no setor 1.

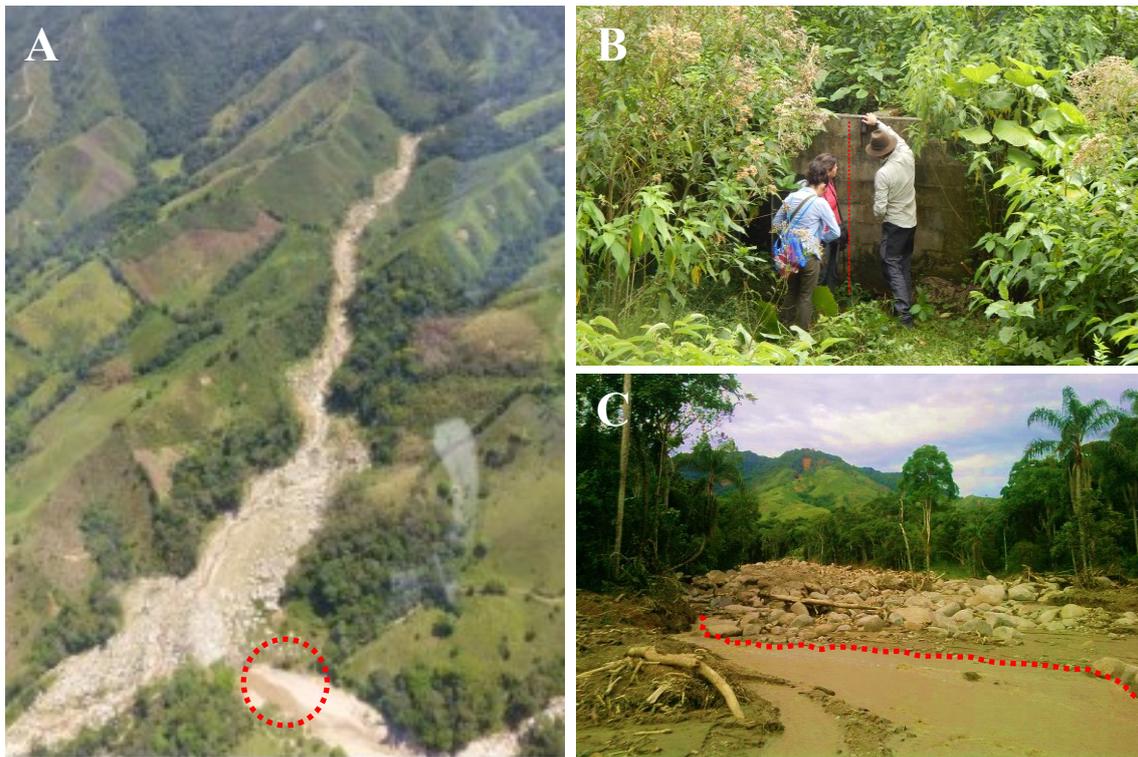
Localizado no município de Itaóca, o setor 2 abrange os bairros do Lageado, Guarda-Mão e parte do Gurutuba Martins, fortemente atingidos por fluxos de lama, corridas de detritos e inundações bruscas. Nesse contexto, a corrida de detritos mais expressiva atingiu o bairro Guarda-Mão, condicionada tanto pela fisiografia da sub-bacia como pela distribuição da chuva que se concentrou nas cabeceiras dos rios Palmital, Guarda-Mão e Gurutuba (Ferreira *et al.* 2016). Os depósitos formados são típicos do processo de corrida de detritos, como a formação dos cordões laterais ou (*levees*), acúmulo de fragmentos vegetais ou (*wood flood*) e intenso depósito de cascalho e areia ou os (*debris flood*) (GRAMANI, 2015; GRAMANI e ARDUIN, 2015). Neste processo todo o material mobilizado foi transportado à jusante arrastando muitas construções e provocando a morte de 23 moradores (BROLLO *et al.*, 2015, IG-SMA 2015). Em abril de 2017 foram realizados trabalhos de campo, nesta área, para reconhecimento da dinâmica de deposição dos detritos, bem como seu impacto sobre as construções inseridas em sua abrangência (**Figura 6**).

Figura 6: Registro dos trabalhos de campo. (A) Localização da área com moradias destruídas e ocorrência de vítimas fatais. Fonte: Gramani e Arduim (2015). (B) Medição de moradia soterrada por sedimentos (~1,20 metros). (C) Depósitos de cascalhos e areia que atingiram moradias com depósitos de maior diâmetro como os blocos. Fonte: Prefeitura de Itaoca/Arquivo (2014).

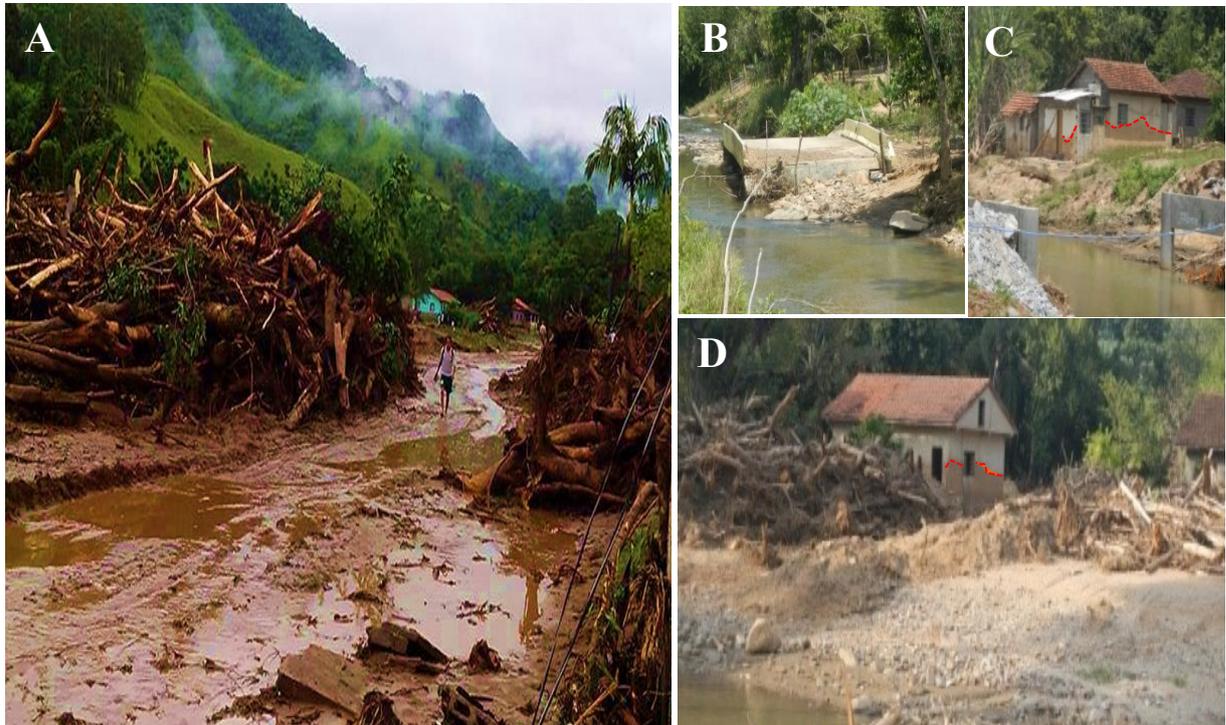
O Bairro do Lageado, segundo núcleo urbano do município, próximo ao bairro Guarda-Mão e a montante do centro de Itaóca, foi amplamente atingido pelos fluxos de lama, detritos vegetais e depósitos finos (cascalhos e areia), que ao concentrarem-se no entorno de uma ponte de concreto culminaram na deflagração das inundações bruscas (*flash flood*) estabelecendo um cenário crítico de risco com destruição de algumas construções, duas mortes e arrasto do ponte de concreto por cerca de 500m (IG-SMA 2015; BROLLO *et al.*, 2015) (**Figura 7**).

Figura 7: Impactos das corridas e inundações no bairro Lageado. (A) fluxos de lama, com depósitos finos e detritos vegetais no Rio Palmital. Fonte: Prefeitura de Itaoca/Acerco (2014). (B) ponte arrastada pelas inundações bruscas após barragem por corridas de lama e detritos vegetal. (C) construção da nova ponte e altura máxima por onde passaram as inundações bruscas neste bairro (linha pontilhada na moradia no centro da foto). (D) altura da água dada por marcas de atingimento na moradia (1,80m, conforme medições em campo de IG-SMA, 2015, Brollo *et al.*, (2015). Fontes B, C e D: Acervo Instituto Geológico.

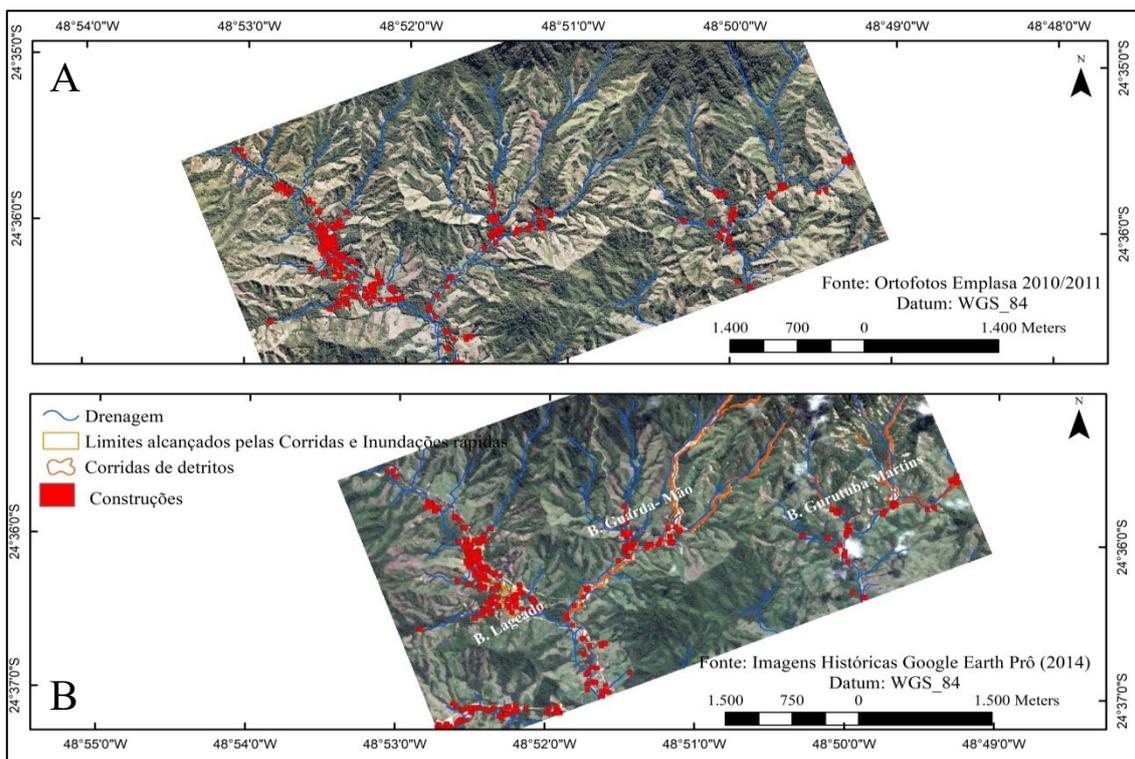
De modo geral, destaca-se que o (setor 02) compreende grande número de construções mapeadas totalizando 519 com maior densidade no bairro Lageado e menor no Gurutuba-Martins, das quais, considerando todo o setor dois, 138 construções foram diretamente atingidas (**Figura 8**).

Figura 8: Mapeamento das construções em 2010/2011 (A) e relação com as corridas de 2014 (B) no setor 2.

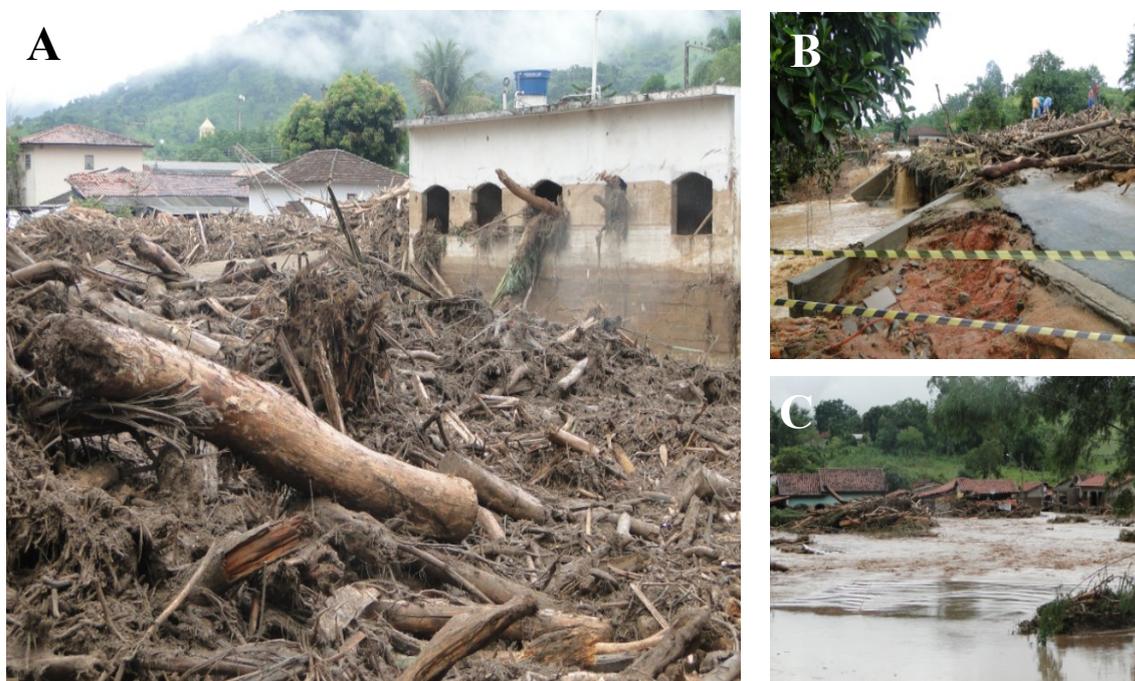
Figura 9: Impactos das corridas e inundações no centro da cidade de Itaoca. (A) Detritos mobilizados pelo rio Palmital atingindo construções; (B) e (C) Ruptura da ponte central e altura com a qual atingiu as construções. **Fotos:** Prefeitura de Itaoca/Arquivo (2014).

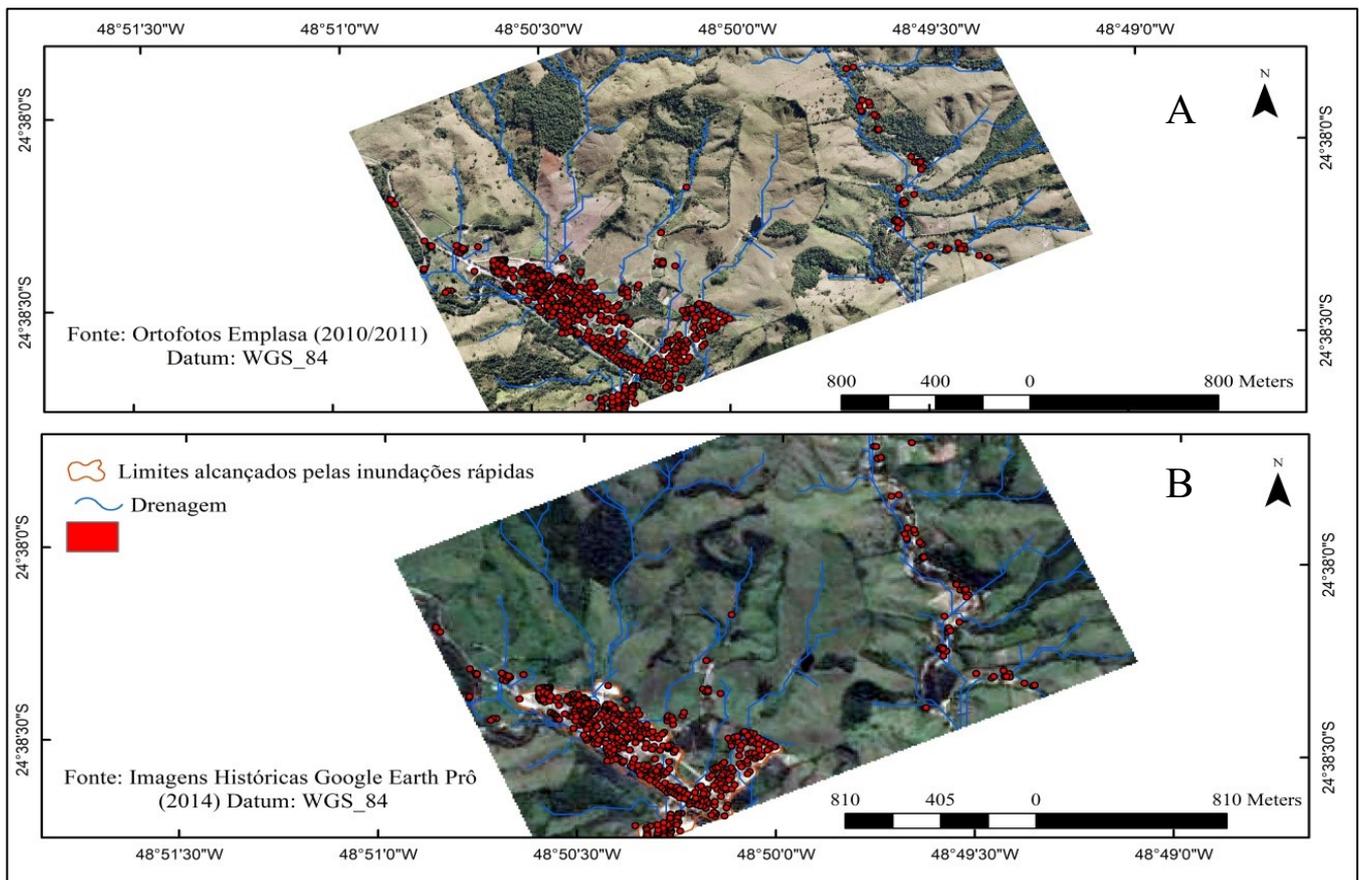
O Setor 3 compreende o centro urbano do município de Itaoca, que assim como ocorreu com o bairro Lageado (setor 2) predominaram os escoamentos de lama e detritos vegetais bloqueando dessa vez a ponte central da cidade (Centro-Vila Ribas) ocasionando sua ruptura e a deflagração das inundações bruscas no Rio Palmital (2,15 metros aproximadamente); redirecionou o caminho do escoamento para o bairro Vila Ribas (BROLLO *et al.*, 2015), desalojando mais de 300 pessoas e destruindo mais de 100 construções (GRAMANI e ARDUIM 2015) (**Figura 9**). Neste setor mapeou-se o maior número de construções, totalizando 548, das quais 412 localizam-se na área atingida (**Figura 10**).

Figura 10: Mapeamento das construções em 2010/2011 (A) e relação com as inundações bruscas/rápidas de 2014 (B) no setor 2.
