A PRESERVAÇÃO DAS PALMEIRAS-IMPERIAIS DA PRAÇA RAMOS DE AZEVEDO: UM QUADRO PAISAGÍSTICO MEMORÁVEL DA CIDADE DE SÃO PAULO

THE ROYAL PALM TREES PRESERVATION AT RAMOS DE AZEVEDO SQUARE: A REMARKABLE LANDSCAPE PICTURE SÃO PAULO CITY

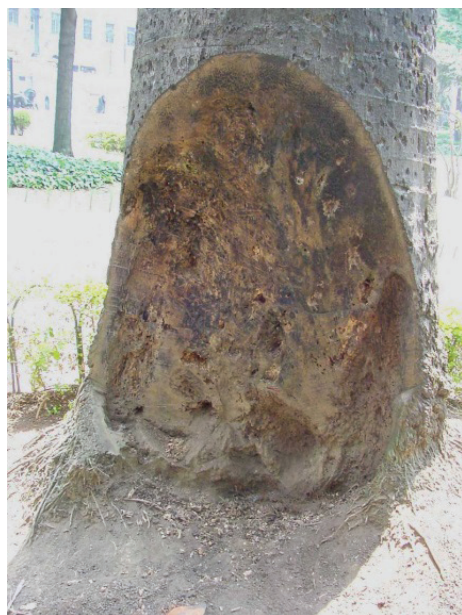
Verificou-se uma lesão de proporções significativas nos estipes das palmeiras nºs 2 (Figura 2) e 5, que representavam a perda aproximada de 50% e 25% da seção, respectivamente. Nestas regiões constatou-se o apodrecimento intenso e ataque de cupins subterrâneos. Ressalta-se que o lenho nestes locais, não será restituído pela planta, havendo a tendência do processo de biodeterioração progredir, caso nenhuma providência seja realizada.

Figura 2 – Ataque intenso de organismos xilófagos no estipe da palmeira nº 2 (escala = 0,10 m).

Para a análise de risco da palmeira nº 2, foi quantificada a extensão da lesão devido à grande cavidade causada pelos organismos xilófagos (cupins, fungos apodrecedores e brocas de madeira), cujas dimensões eram: 1,20 m de altura por 0,88 m de comprimento (Figura 2). A prospecção interna do caule mostrou que a espessura da região periférica do estipe apresenta maior resistência mecânica (Gráfico 1), com

Pelos cálculos estruturais realizados para a palmeira nº 2 e para se conferir a sua segurança estrutural, foi proposta uma estrutura metálica formada por três triângulos com 3,0 m de base e 15 m de altura. Os três triângulos formam, entre si, um ângulo de 120 graus e são ligados do topo até à base, conforme Figuras 4 e 5. As laterais dos triângulos deverão estar afastadas 1,0 m do eixo da palmeira na base e 0,6 m no topo, para permitir que a palmeira seja inscrita na estrutura. Além disto, deverão ser instalados dispositivos no estipe que confirmam proteção à planta, evitando-se injúrias mecânicas e ao mesmo tempo transfiram as forças atuantes devidos ao vento para a estrutura metálica.

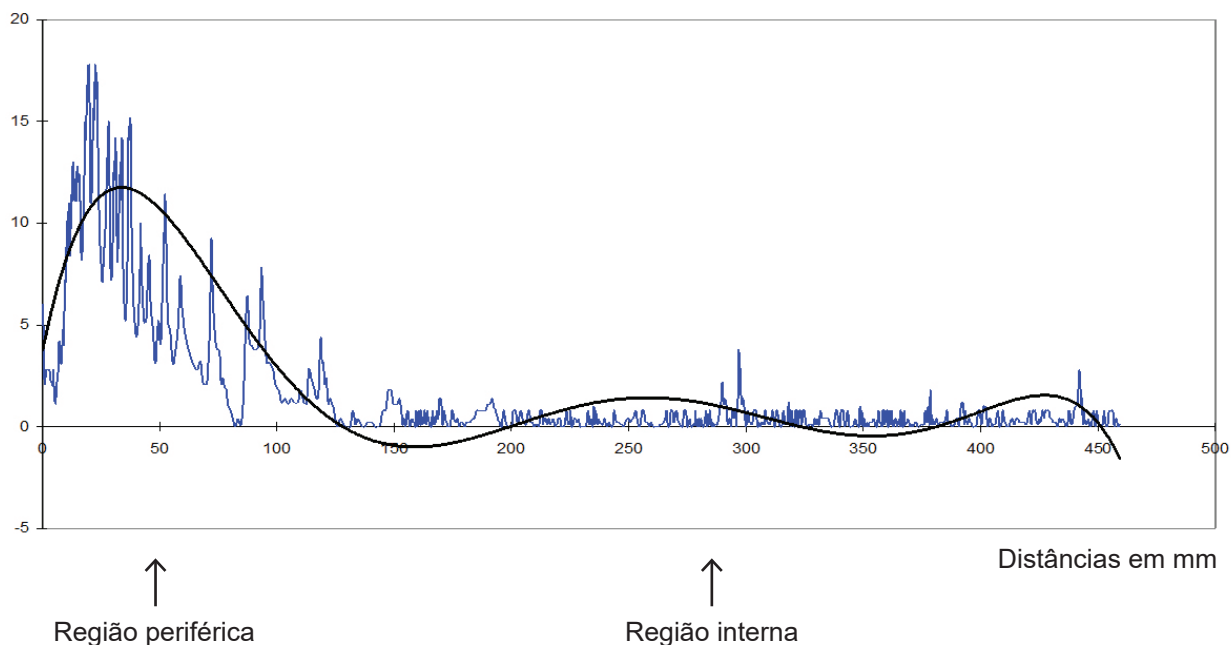
aproximadamente, 5 cm de espessura; este mesmo padrão foi observado na palmeira nº 9 (Gráfico 2), considerada sadia. O decaimento observado no interior do lenho está associado à anatomia das palmeiras e não a quaisquer processos de biodeterioração.

Gráfico 1 – Perfil da prospecção interna no caule da palmeira nº 2.

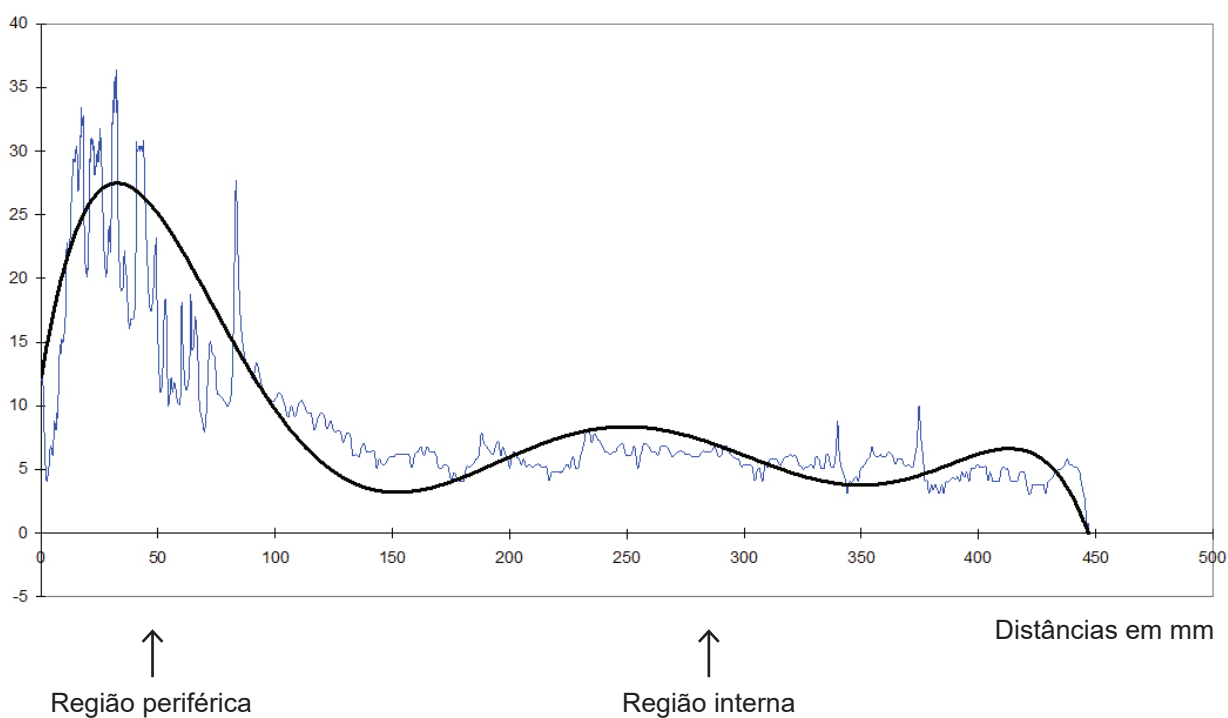
Gráfico 2 – Perfil da prospecção interna no caule da palmeira nº 9.

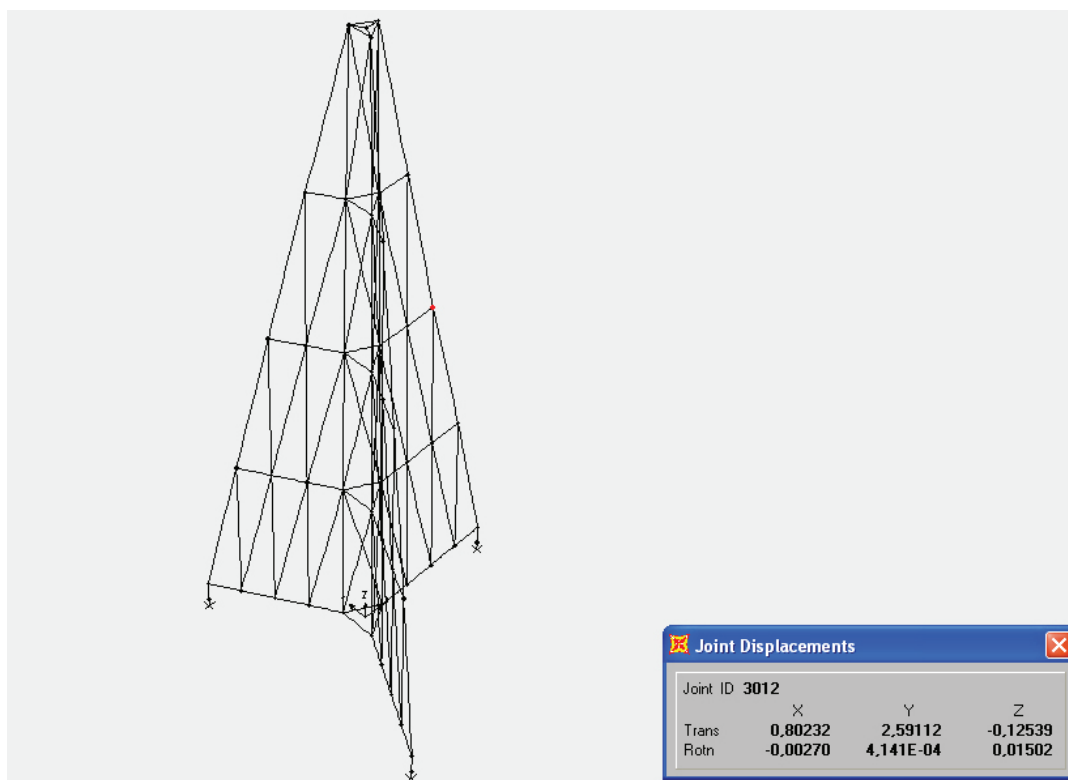
Figura 4 – Características dimensionais da estrutura metálica.

Todas as peças diagonais foram calculadas e dimensionadas para perfil U simples de aço com 102 mm (4 polegadas) e com espessura da alma de 4,57 mm e peso de 7,95 kg/m. A espessura dos triângulos deve ser o valor correspondente à altura do perfil U, ou seja, 102 mm. As peças verticais e horizontais devem ser em perfil U duplo com 76 mm (3 polegadas) e com espessura da alma de 4,32 mm e peso de 6,11 kg/m e serem soldadas em ambas as faces do perfil principal.

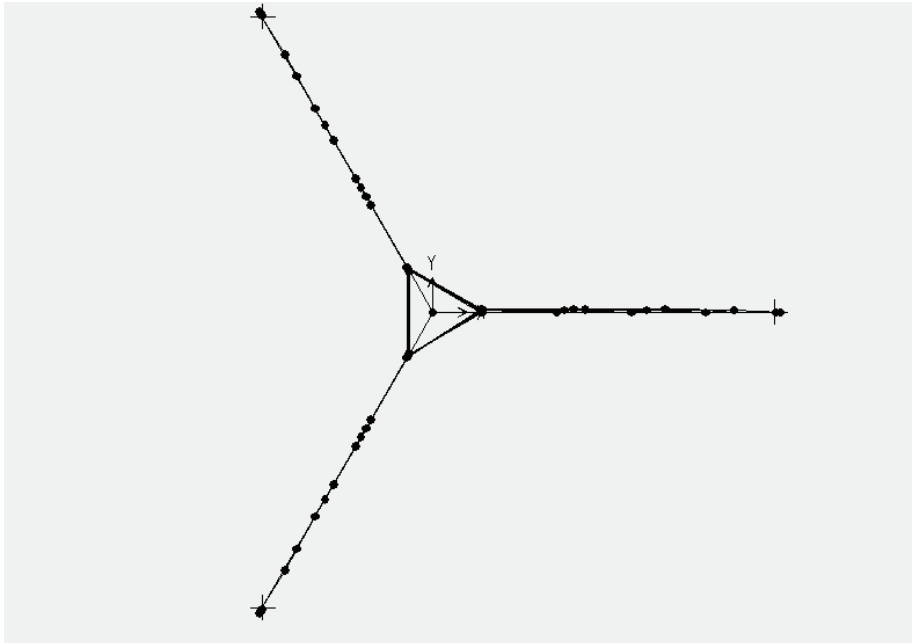
Figura 5 – Vista do topo da estrutura metálica formando 120 graus entre si.

As peças da estrutura metálica foram dimensionadas para suportar 84 kN à compressão e 61 kN à tração. Todas as peças deverão ser soldadas para suportar o esforço solicitante de até 61 kN. Cada uma das três fundações de sustentação dos triângulos estruturais deverão resistir à força vertical de 83 kN à compressão e 60 kN à tração ou arrancamento e também à força horizontal de 16,5 kN. Para garantir a estabilidade lateral, os triângulos deverão ser unidos com os perfis C e soldados do topo à base.
