RELATÓRIO SOBRE A OCUPAÇÃO DOS MORROS DO MALUF E SOROCOTUBA (GUARUJÁ, SP)

CEPA - Comissão de Estudos dos Problemas Ambientais da Universidade de São Paulo.

DIAGNÓSTICO DA OCUPAÇÃO DOS MORROS DO MALUF E SOROCOTUBA

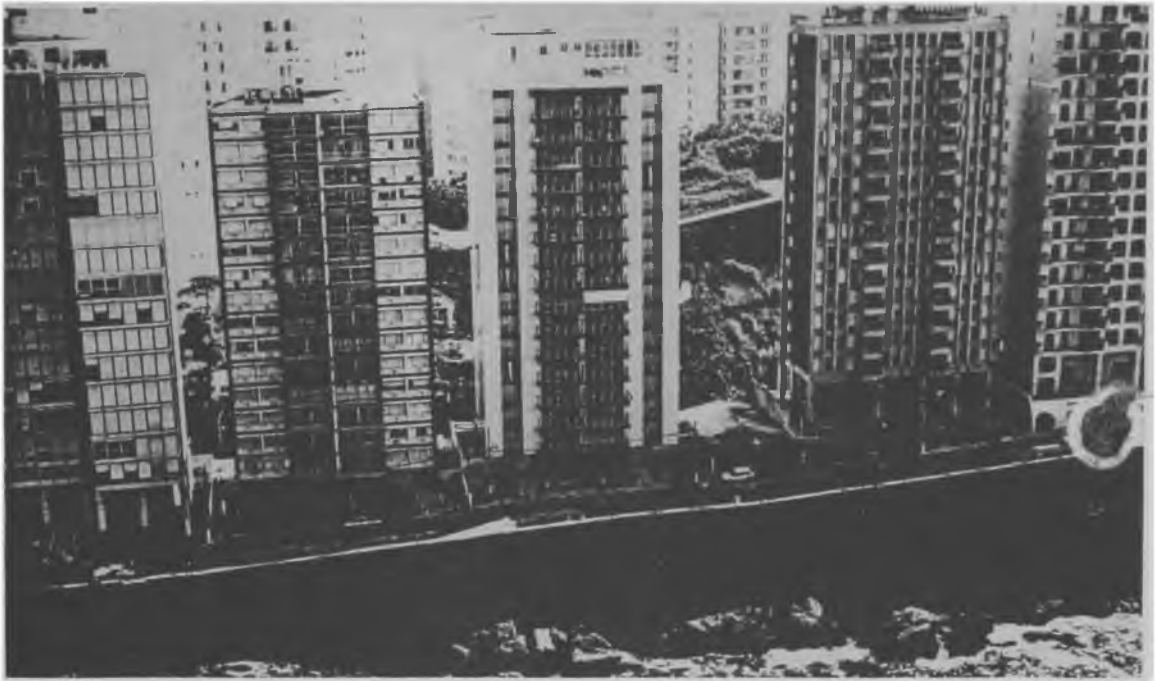
O paredão construído do Morro do Malut, constituído de torres de mais de 15 andares, muito próximas, isola o morro do seu entorno quase totalmente, que praticamente desaparece como elemento de organização da paisagem local.

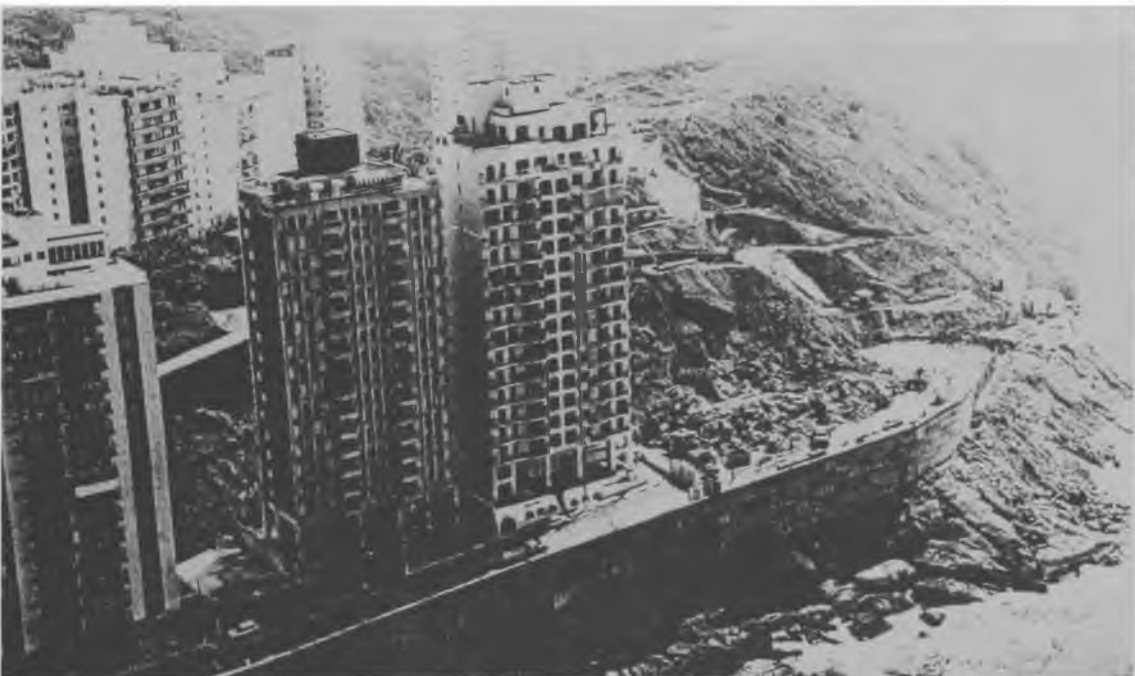
O segmento do morro ainda não ocupado por edifícios de apartamentos está pouco a pouco sendo ocupado, de um modo predatório por edifícios, muros e caminhos. Para sua construção foram jogados ao mar restos da obra - pedras, entulhos - , prejudicando o equilíbrio ecológico do costão.

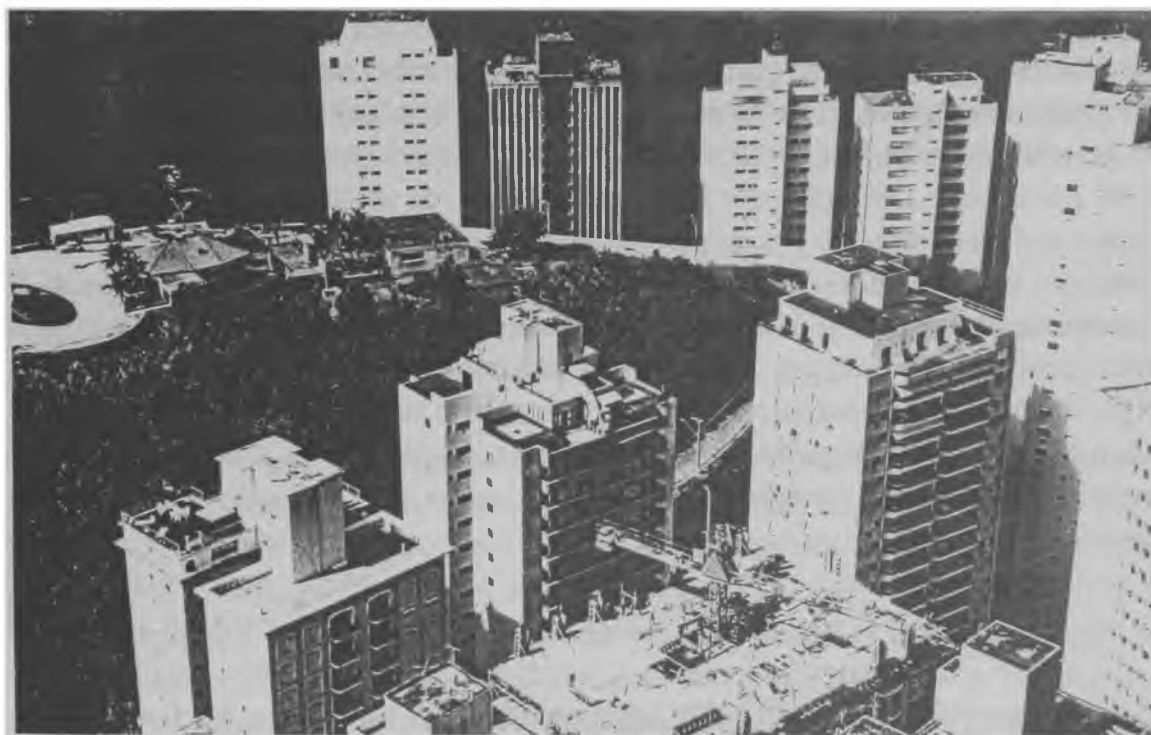
Os prédios edificadas no entorno do morro não são construídos, de modo a se fundir com o meio ambiente existente e transportam para o litoral, para a proximidade de suas encostas o padrão construído, e que se aplica mais adequadamente a outras áreas mais planas.

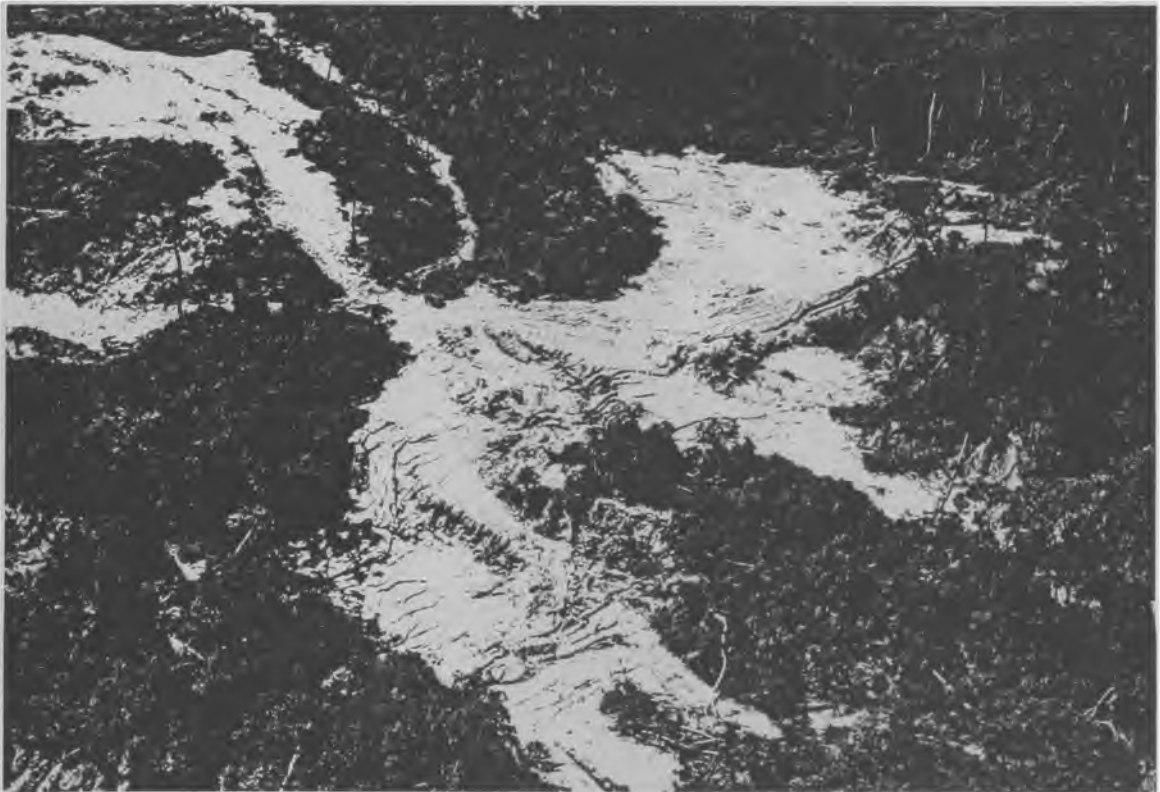
Vista do fundo da pequena enseada no setor (04), onde se observa o recobrimento da areia da praia por sedimentos finos (silte e argila) provenientes das atividades a montante do morro.

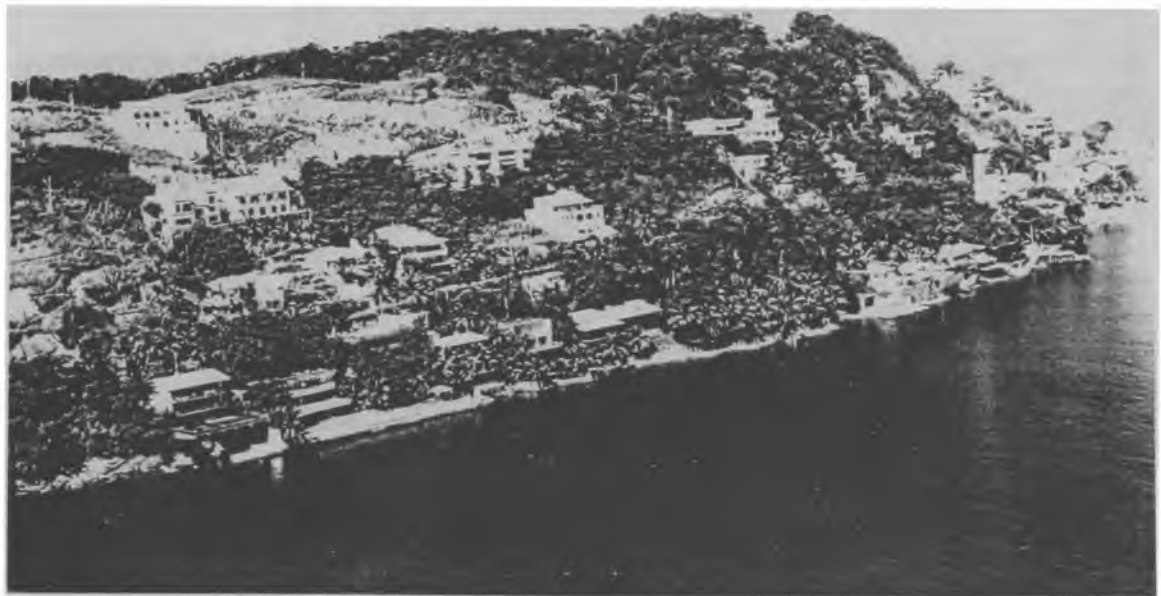
Vista geral do setor (01). A construção dos caminhos do loteamento exigiu cortes profundos no morro, com sinais evidentes de erosão.

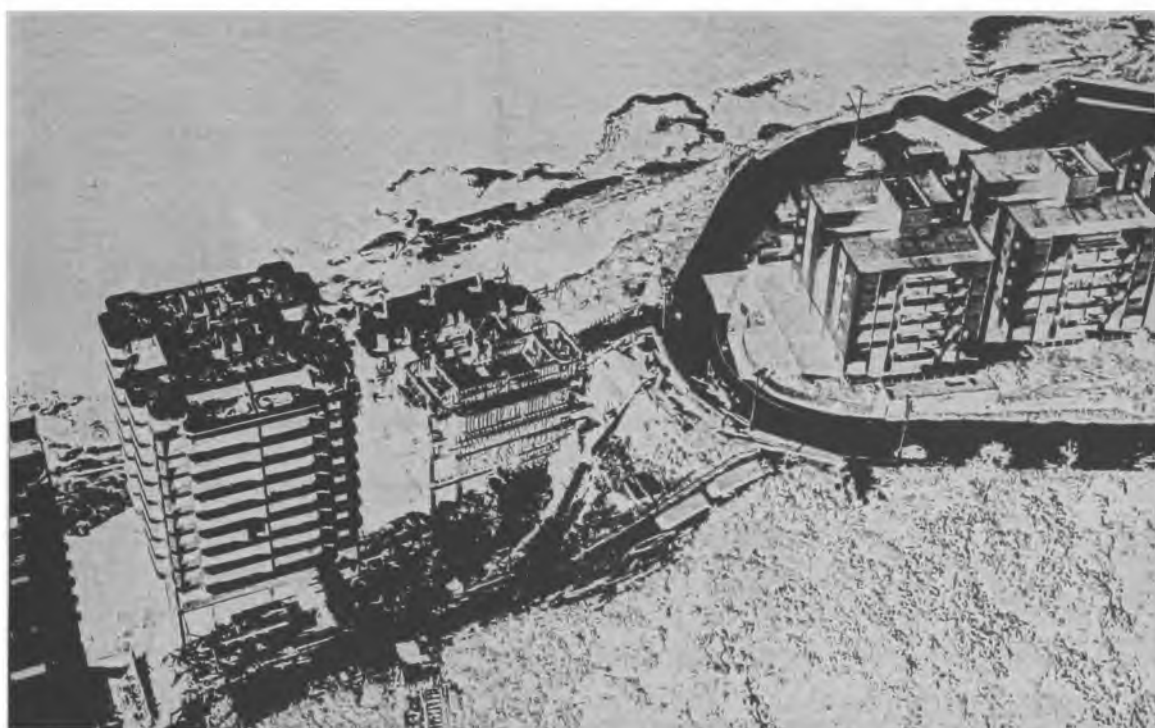
Nas vizinhanças do conjunto de prédios em construção, um vasto setor de morro já terraplenado praticamente pronto para receber novos edifícios.

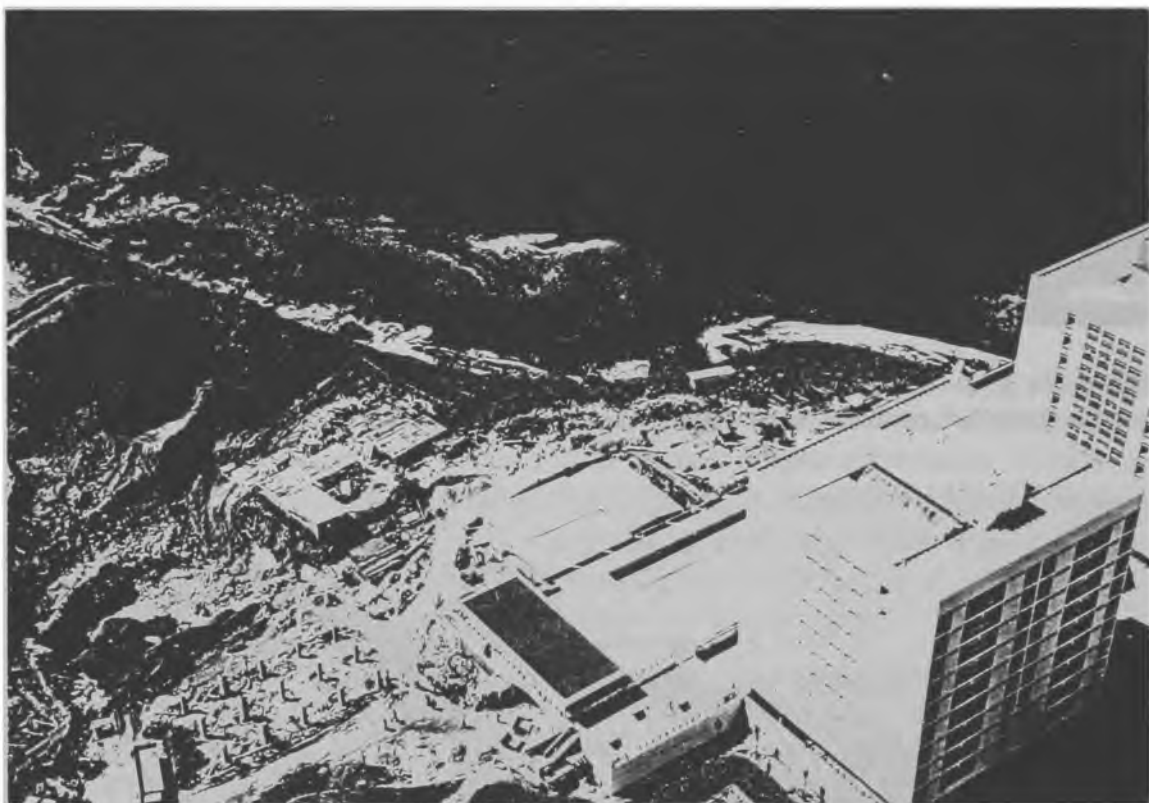
Este é um local de difícil acesso ao mar, que não se presta para banhos e sim para pesca e esportes náuticos. Os prédios se isolam em si, desprezando-se os "danos ecológicos" causados pela sua presença no mar vizinho.

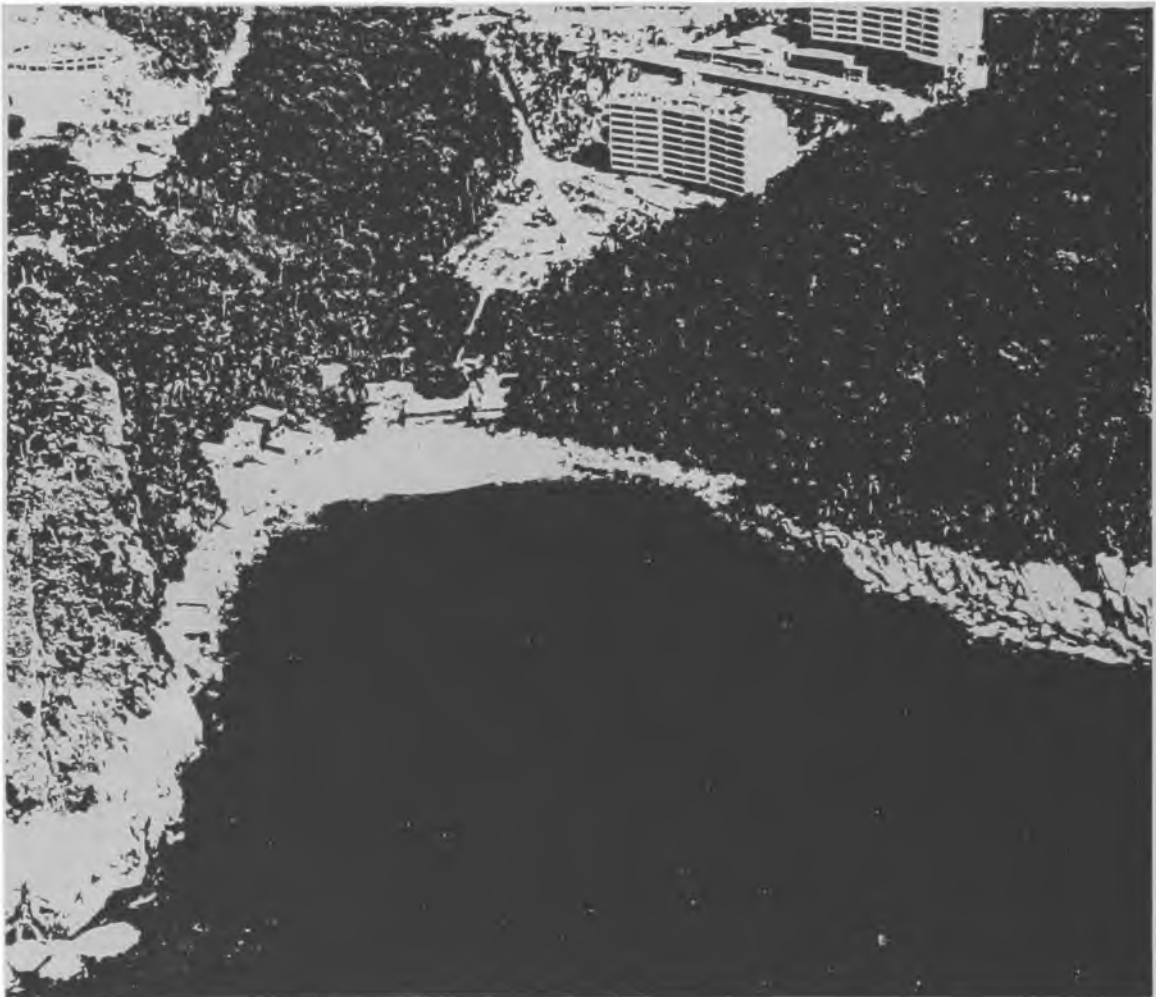
A linha de escoamento de água do morro está parcialmente ocupada por terraços de acesso à praia do novo empreendimento imobiliário.
