## PRESERVAÇÃO DA ARQUITETURA MODERNA E METODOLOGIA DE RESTAURO

## A RESTAURAÇÃO DO ARRANHA-CÉU PIRELLI: A RESPOSTA ITALIANA A UMA QUESTÃO INTERNACIONAL

## O “CASO” PIRELLI

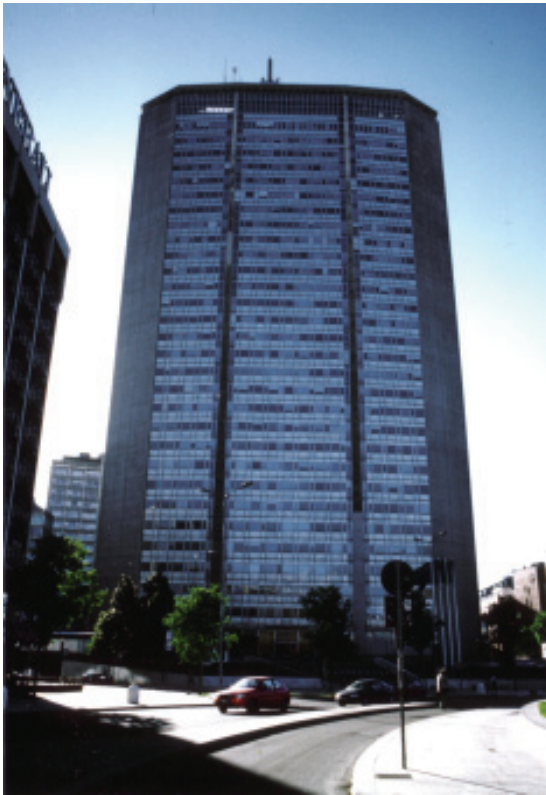
Arranha-céu Pirelli, Milão. Fachada voltada para a praça Duque de Aosta, antes da intervenção de restauro  
Crédito: Simona Salvo

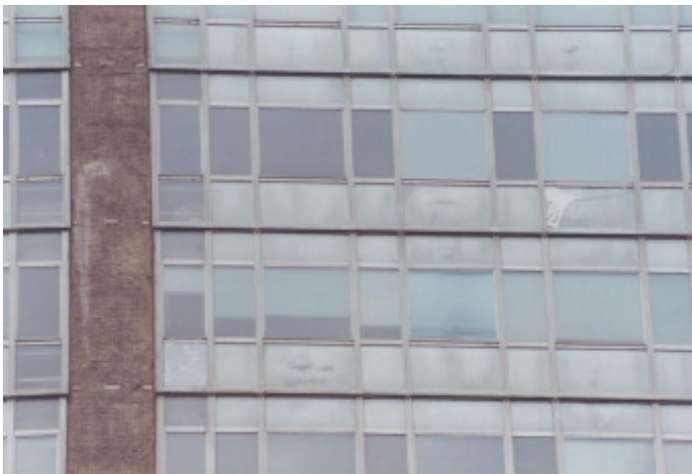
Pormenor da mesma fachada, antes da restauração  
Crédito: Simona Salvo

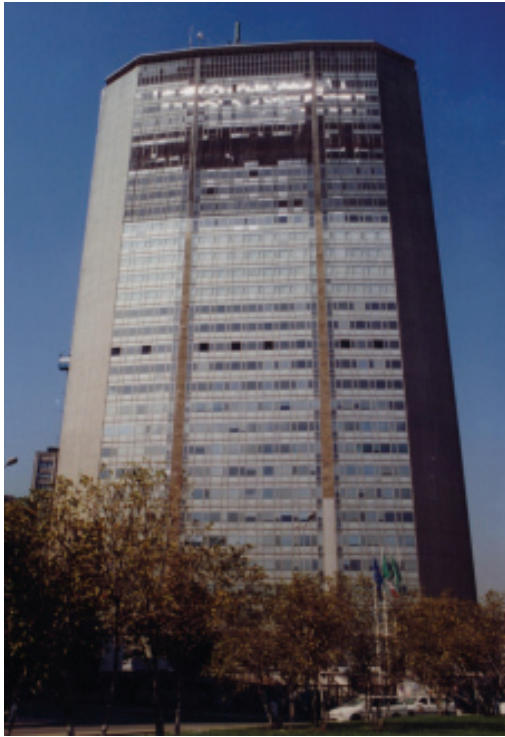
Danos causados pelo acidente aéreo de abril de 2002  
Crédito: Simona Salvo

(24) As pesquisas técnico-científicas que revelaram as condições ainda excelentes das vedações do Pirelli, apesar dos danos causados pelo acidente de abril de 2002, foram desenvolvidas – tendo por comitente o governo da região da Lombardia – pela firma Tecno Futur Service de Modena e dirigidas por Giancarlo Maselli durante as duas campanhas de análises realizadas no primeiro semestre de 2000 e em abril-julho de 2002.

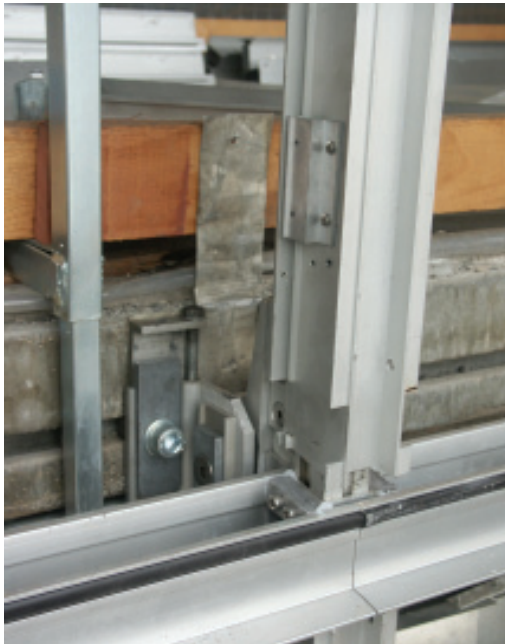
Junta de ancoragem e montantes da fachada contínua, na face exterior da laje de concreto armado, remontados depois do tratamento de reanodização e restauro  
Crédito: Simona Salvo

Descartada a hipótese de substituir os antigos perfis, reconhecidos como testemunhos preciosos de um período áureo da produção industrial italiana e que, depois de acuradas e precisas análises, resultavam ainda estar em condições excepcionalmente boas<sup>24</sup>, trabalhou-se no desenvolvimento de um modo experimental eficaz para reanodizar e retificar os perfis originais, fora do canteiro, depois de sua cuidadosa desmontagem. A operação – conduzida prestando-se a máxima atenção aos materiais singulares, às características técnicas da fachada e à configuração “historicizada” das superfícies, sublinhada também por uma leve pátina nas faces metálicas –, permitiu tutelar o sistema construtivo original, salvando a totalidade das partes metálicas não-destruídas pelo impacto do avião (os descartes – além dos dois andares afetados pelo acidente – foram, de fato, mínimos) e fazendo apenas pequenas modificações necessárias para garantir desempenhos adequados e a funcionalidade das esquadrias. Estas concerniram aos vidros e às partes de borracha com as quais foram feitos recobrimentos e selagens, inevitavelmente envelhecidos e os quais se tornaram imprestáveis com o tempo<sup>25</sup>. Ajustes limitados e respeitosos das partes riquíssimas de significado permitiram, com pouco, obter uma sensível melhora das condições térmicas e higrométricas dos espaços internos, atingindo resultados decididamente adequados, sem diminuir a atenção e o respeito pelo existente<sup>26</sup>. Interveio-se, depois, também no revestimento das

(25) A recuperação das partes originais voltou-se também às ferragens; depois de tratamento oportuno, foi remontada a maior parte dos rebites e parafusos obtidos na desmontagem, reintegrados apenas em mínima parte.

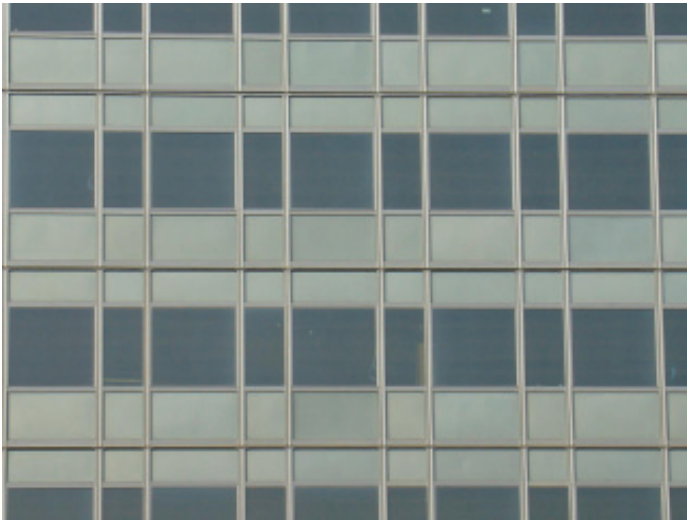
Pormenor da fachada contínua depois da intervenção  
Crédito: Simona Salvo

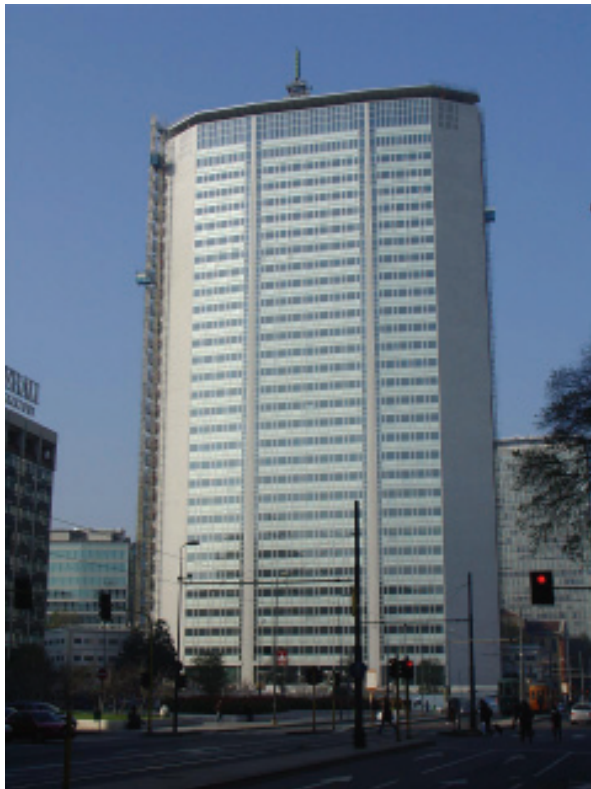
Fachada do edifício voltada para a praça Duque de Aosta após a restauração  
Crédito: Simona Salvo
