Em busca do Cais do Valongo, Rio de Janeiro, século XIX

RESUMO: Este artigo relata os resultados da pesquisa arqueológica desenvolvida na zona portuária do Rio de Janeiro, no âmbito das obras de infraestrutura e revitalização urbana realizadas na região pela Prefeitura do Rio de Janeiro para as Olimpíadas de 2016. Seu objetivo fundamental foi localizar os remanescentes do Cais do Valongo e do Cais da Imperatriz. O primeiro, construído em 1811 pela Intendência Geral de Polícia, por ordem do Príncipe Regente D. João VI. Adjacente ao mercado de escravos, e por onde passaram centenas de milhares de africanos escravizados para serem negociados, fazendo do Rio de Janeiro o principal porto de entrada desses cativos nas Américas. O segundo, Cais da Imperatriz, construído mais tarde, em 1843, por cima do Cais do Valongo, para o desembarque emblemático da princesa das Duas Sicílias, Teresa Cristina Maria de Bourbon, por ocasião do seu casamento com o imperador D. Pedro II. São apresentados a metodologia utilizada – um desafio na circunstância de ter que conciliar uma pesquisa científica com o apertado cronograma da obra –, o surgimento paulatino das estruturas edificadas, os contextos estra

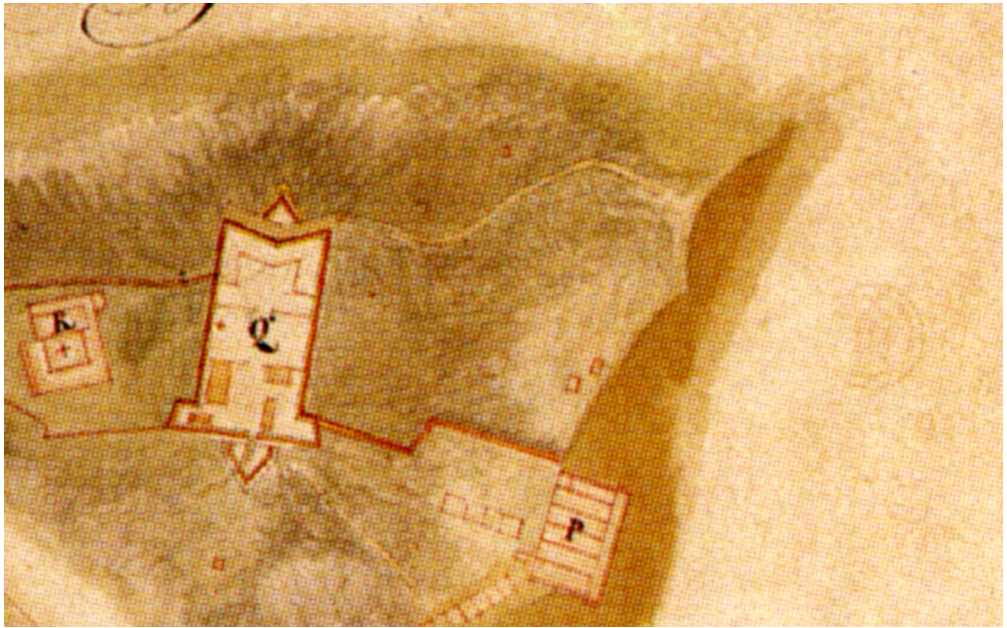
Figura 2 – Detalhe do mapa de Jean Massé, em que se vê a conformação do talvegue, em meio aos dois morros – o da Conceição e o do Livramento –, e a linha sinuosa do canal natural de drenagem.

O termo Valongo, forma apocopada de *vale longo*, designava o talvegue existente entre os morros da Conceição e do Livramento, por onde escoavam as águas que desciam por suas encostas e mais aquelas oriundas das áreas pantanosas do interior da cidade para desaguar na baía. Na desembocadura desse canal de drenagem, alongado e sinuoso (Figuras 1, 2 e 3), o aporte de sedimentos oriundos de fluxos vindos do continente trazia e acumulava abundante material clástico, o que resultou, ao longo do tempo, em uma feição de pontal (Figura 4).

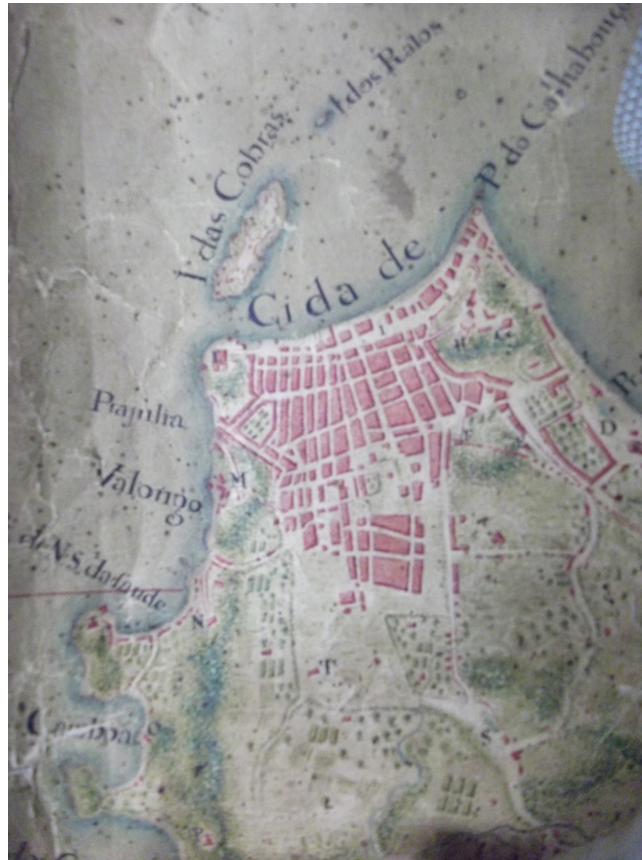
Figura 3 – Carta Topográfica da Cidade de São Sebastião do Rio de Janeiro, de cerca de 1750, de autoria de André Vaz Figueira. Nela vê-se à esquerda, entre os dois morros, a linha sinuosa do canal de drenagem no Valongo, então efetivamente um subúrbio da cidade, ainda pouco povoado.

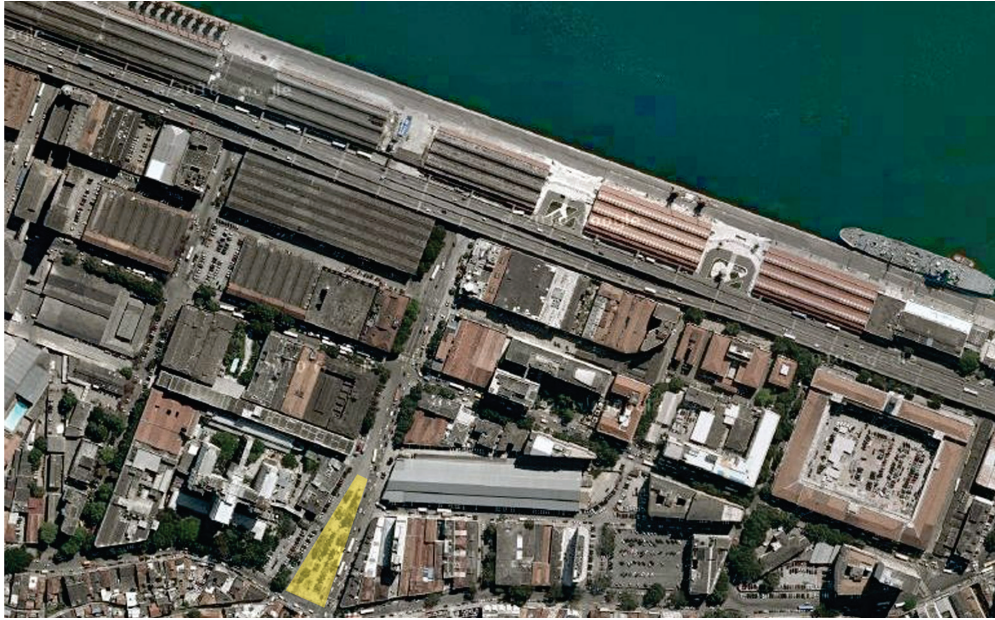
Figura 11 – Em amarelo, a Praça Jornal do Commercio em 2012, cujo formato acompanha o do antigo pontal do Valongo, ladeada pela bifurcação da avenida Barão de Tefé em duas pistas de rolamento. A continuação da pista da direita, na direção oposta ao mar, é a antiga rua do Valongo, posteriormente rua da Imperatriz, e hoje rua Camerino. Ambas são separadas pela rua Sacadura Cabral, a transversal sinuosa que corta a região. No século XIX, o mar chegava até a atual Praça Jornal do Commercio. Mas hoje em dia, em decorrência dos sucessivos aterros feitos no início do século XX para a construção do Porto do Rio de Janeiro, ele foi recuado em cerca de 350 m. Fonte: Google Earth, 2011.

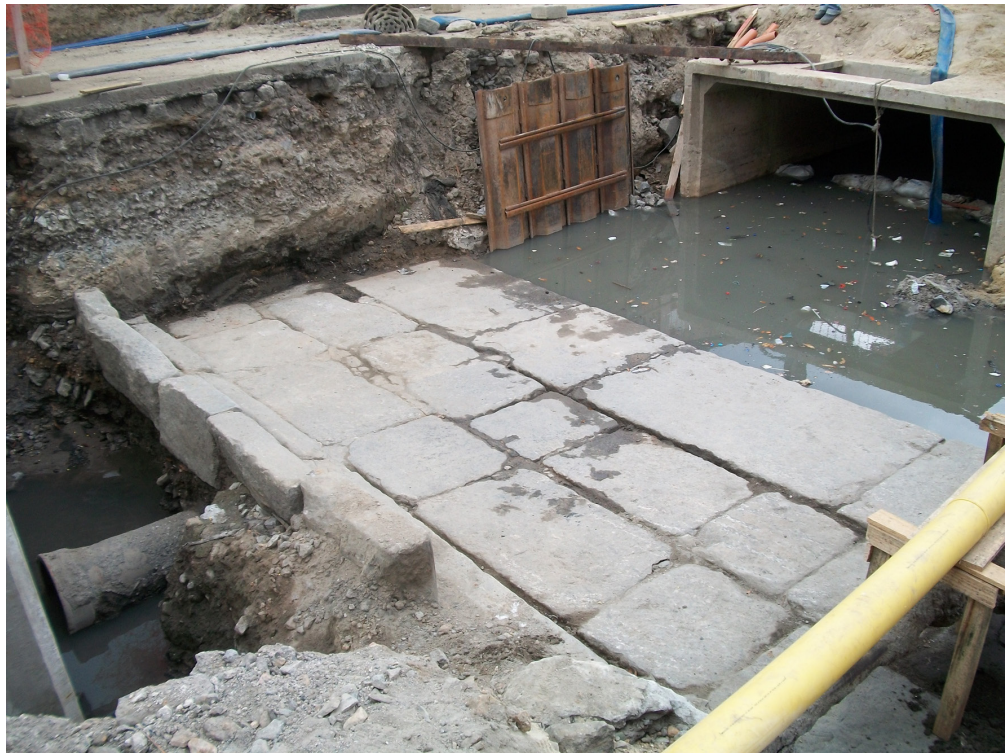
Figura 13 – Os primeiros vestígios encontrados, uma superfície de lajotas de pedra atribuídas tentativamente ao Cais da Imperatriz, vendo-se à esquerda o tubo de ferro que saía dessa estrutura, parcialmente submerso no lençol freático.

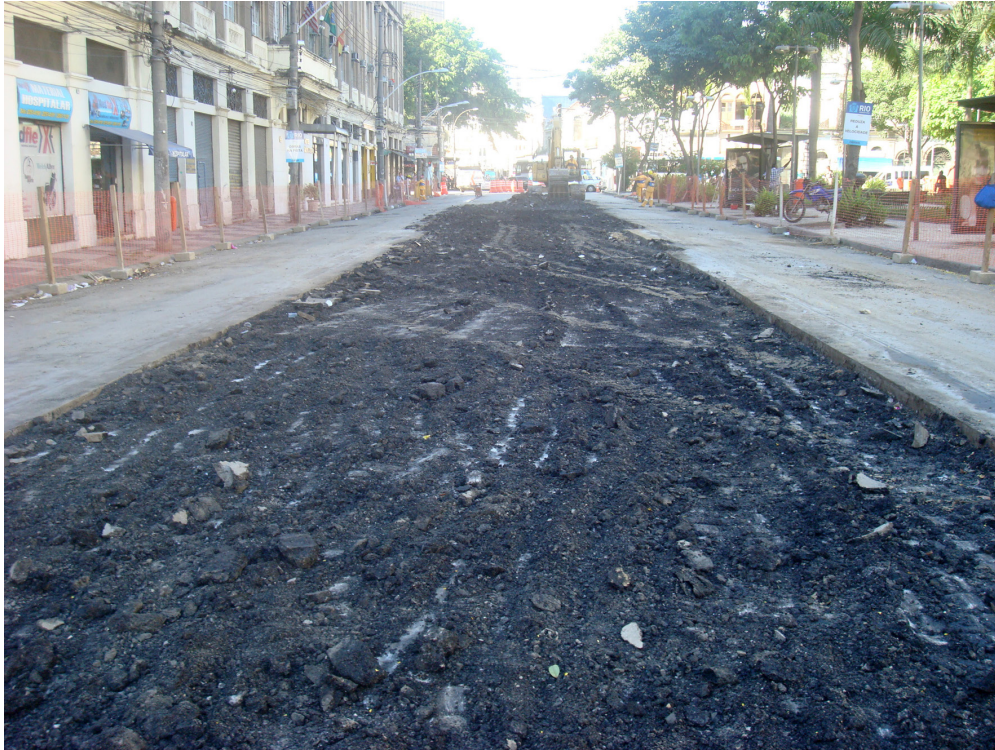
Figura 14 – Trincheira demarcada para escavação mecânica ao longo da pista esquerda da avenida Barão de Tefé, no sentido da rua Sacadura Cabral, para implantação da galeria de águas pluviais.

Em seguida a essa abertura, foi demarcada uma trincheira ao longo da pista esquerda da avenida Barão de Tefé, no sentido da rua Sacadura Cabral, para dar continuidade à implantação das aduelas de concreto que comporiam a galeria de águas pluviais (Figura 14). Para fins metodológicos e de controle do material arqueológico recuperado nessa grande trincheira escavada mecanicamente, ela foi designada como Frente 1.

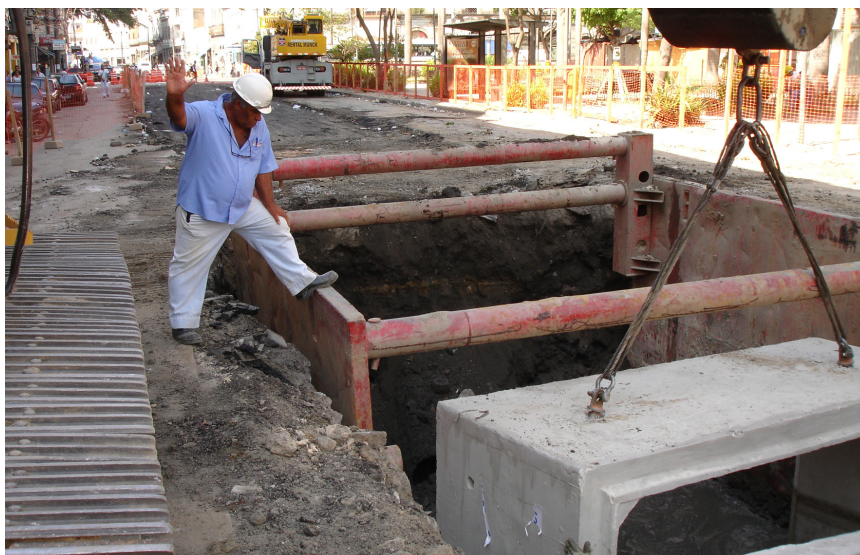
Figuras 15 e 16 – Escavação progressiva da galeria de águas pluviais e escoramento com blindagem metálica para implantação das aduelas de concreto ao longo da trincheira da galeria de águas pluviais – Frente 1.

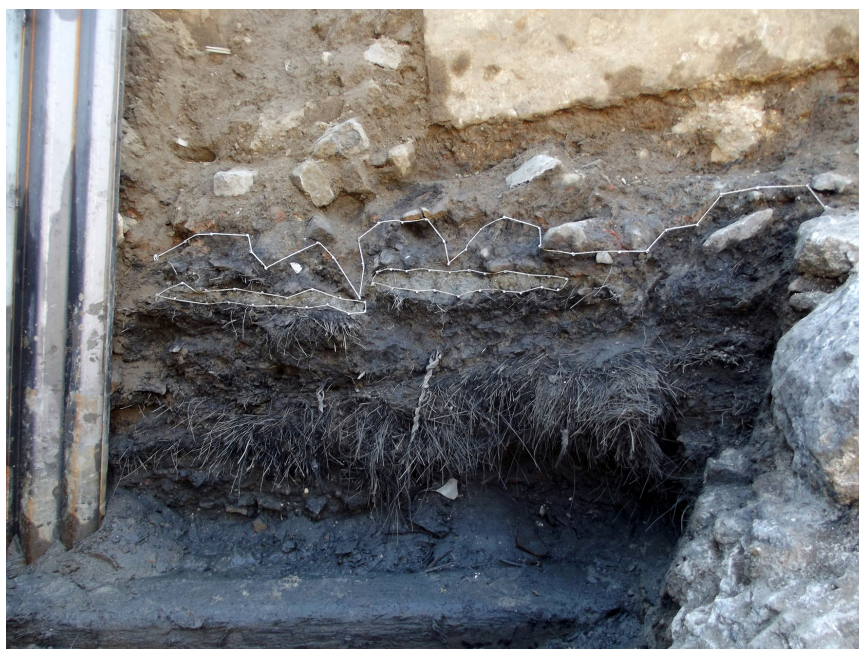
Figura 17 – Segmento do perfil estratigráfico do Trecho 14, vendo-se no nível inferior, entre 2,0 e 3,0 m de profundidade, a camada de sedimento lamo-arenoso castanho escuro, com presença abundante de fibras vegetais de *Attalea funifera* (piaçava) e forte concentração de vestígios arqueológicos.

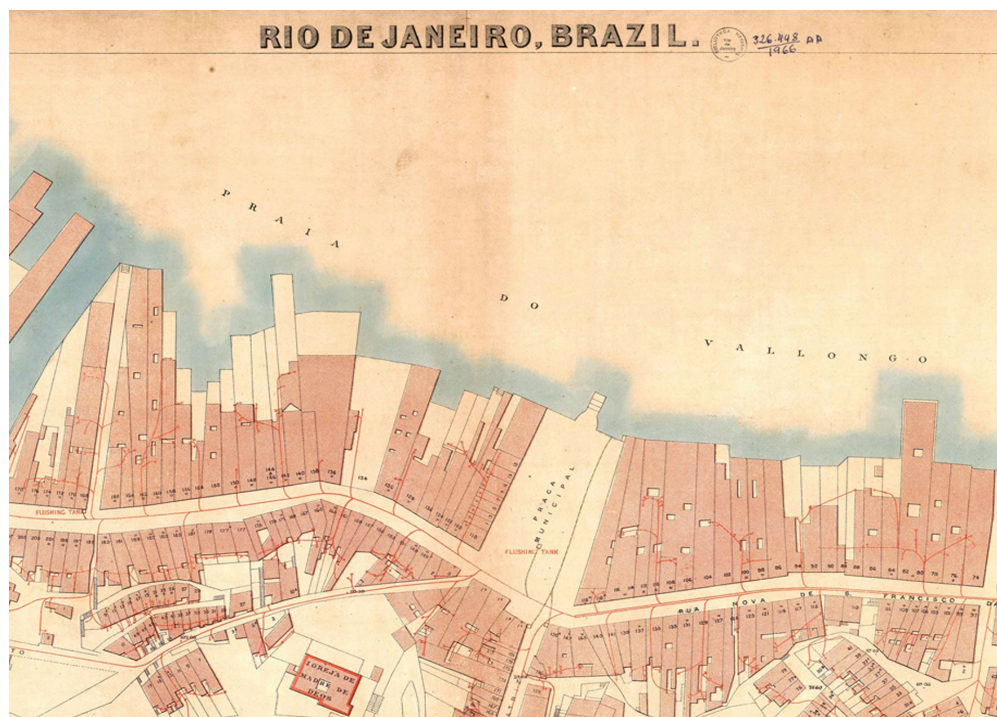
Figura 18 – A planta de Edward Gotto, em nove folhas, mostra em detalhe o trajeto das tubulações na área que receberia o sistema de esgotamento, no centro da cidade. Na folha 5, aqui reproduzida parcialmente, pode ser visto o seu traçado ao longo da Praça Municipal (no centro da figura), tal como de fato foi encontrado nas escavações, desaguando no mar. Da mesma forma, figura na planta uma tubulação até o chafariz da praça, indicado como um *flushing tank*. Consta-se nesse mapa que àquela altura, em 1871, existia de fato apenas esse chafariz, o que mais uma vez confirma a inexistência do outro, de caráter monumental, que se queria dedicar à Imperatriz. Tampouco a coluna comemorativa com as quatro bicas havia sido erguida a esse tempo.

Para tentar sanar o problema, o imperador D. Pedro II abriu, em 1853, uma concorrência para a implantação de um sistema de esgotamento sanitário, vencida por dois sócios que transferiram a concessão para a empresa The Rio de Janeiro City Improvements Company, de capital inglês, em maio de 1863⁶⁵. Edward Gotto, engenheiro inglês, foi o autor do projeto de saneamento, feito a partir de levantamento realizado em 1866 sob sua direção, e também do mapa publicado em 1871, intitulado *Plan of the City of Rio de Janeiro*⁶⁶ (Figura 18). Seu projeto fez do Rio de Janeiro a segunda capital, depois de Londres (1815), e a terceira cidade, depois de Londres e Hamburgo (1842), a receber um sistema de esgotamento sanitário.

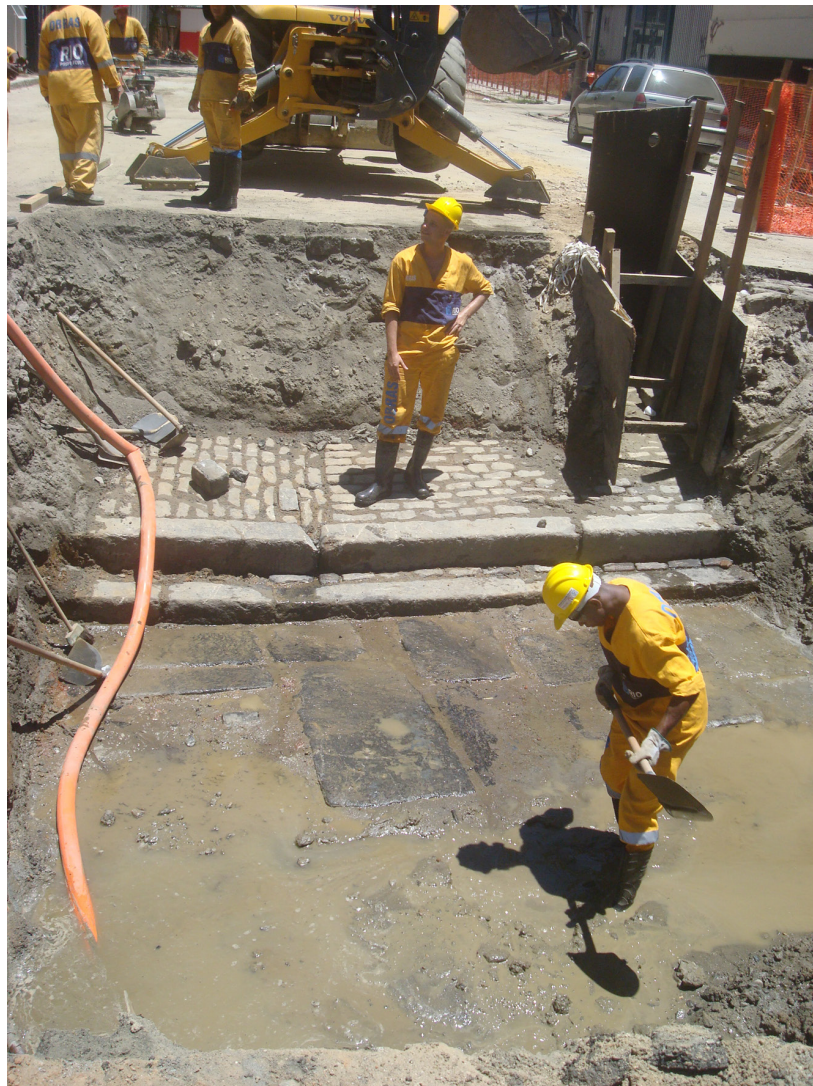
Figura 19 – O surgimento das lajotas de pedra do Cais da Imperatriz, e, acima delas, o calçamento de paralelos atribuído também a ele.

Paralela e simultaneamente ao início da escavação da trincheira correspondente à Frente 1, na altura da rua Coelho e Castro, foi cortado o asfalto para abertura de uma outra trincheira na pista oposta da avenida Barão de Tefé, à direita, medindo 6,0 x 1,0 m. A ampliação da escavação nesse ponto permitiu uma melhor compreensão da estratigrafia, que expôs uma cobertura asfáltica com aproximadamente 0,15 m, seguida de uma camada de aterro bastante espessa, que chegou a uma profundidade de 1,60 m. Aí foi encontrado outro segmento das lajotas de pedra, semelhante ao encontrado no Trecho 1, atribuído tentativamente ao Cais da Imperatriz (Figura 19).

A montante das lajotas surgiram dois degraus formados por blocos de pedra posicionados verticalmente, e paralelepípedos. Adjacentes a eles, os paralelos foram assentados com uma configuração geométrica, parte no sentido noroeste/sudeste, parte no sentido sudoeste/nordeste. Da mesma forma, esse calçamento foi atribuído ao Cais da Imperatriz, não só por se configurar como uma continuidade em relação às lajotas de pedra do cais, mas porque esse tipo de calçamento surgiu mais tardiamente na área urbana do Rio de Janeiro, não sendo possível atribuí-lo ao período de funcionamento do Valongo (Figura 20).

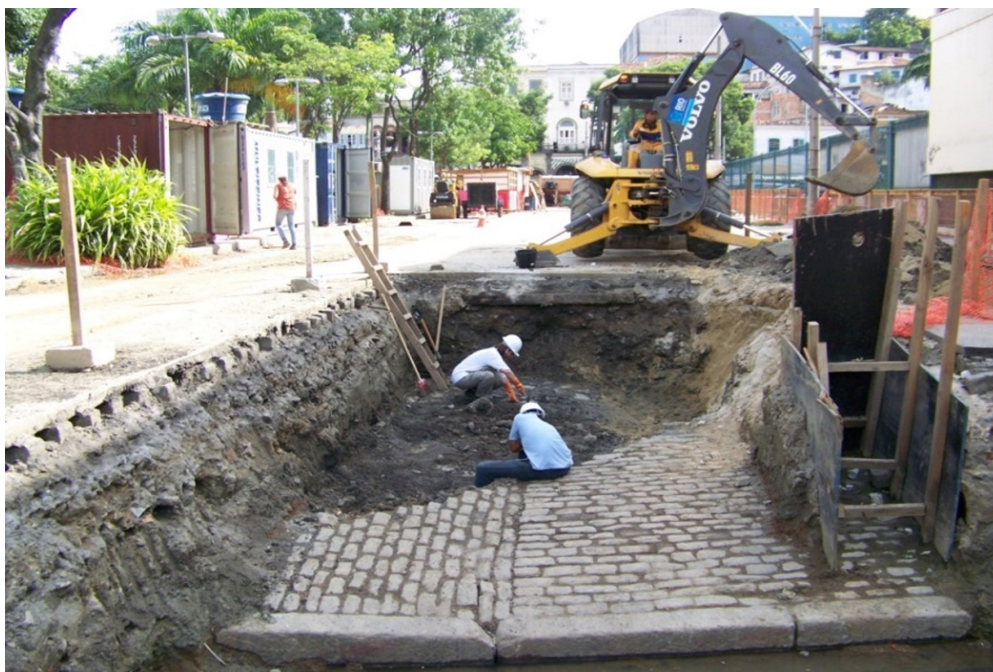
Figura 20 – O corte em diagonal feito nos paralelos, no passado, que permitiu o aprofundamento da escavação e o achado do calçamento do Cais do Valongo.

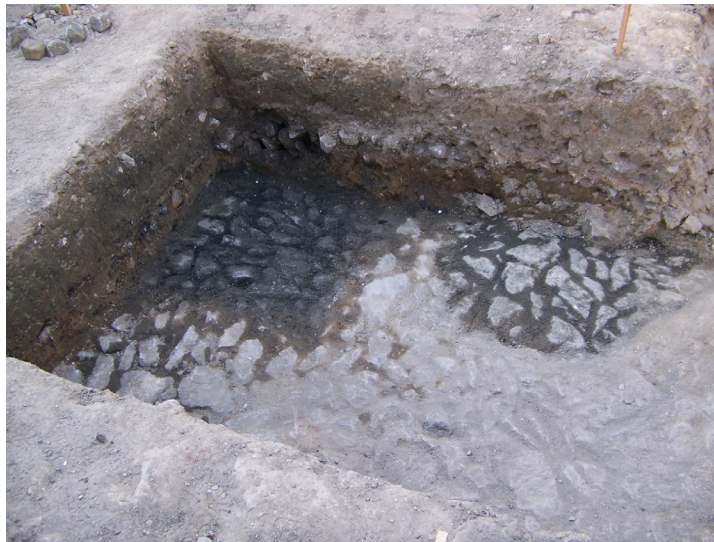
Figura 21 – Exposição do calçamento do Cais do Valongo. Nas sondagens iniciais da Frente 2 não havia presença do calçamento do Cais da Imperatriz.

boa compreensão do comportamento estratigráfico e deposicional, não justificavam mais a abertura de novos cortes, razão pela qual eles foram posteriormente unificados em trincheiras e/ou transformados em escavações em área ampla, para um melhor entendimento da organização do espaço (Figuras 21 a 24). Algumas não foram escavadas em sua totalidade, por conterem remanescentes do Cais da Imperatriz, tendo a escavação se aprofundado apenas até o esse nível, preservando-se seu calçamento. O do Cais do Valongo não foi observado apenas em alguns poucos cortes; onde ele foi encontrado, suas profundidades variaram de acordo com o aclave em direção à rua Sacadura Cabral, desde 1.80m a 1,0 m⁶⁷.

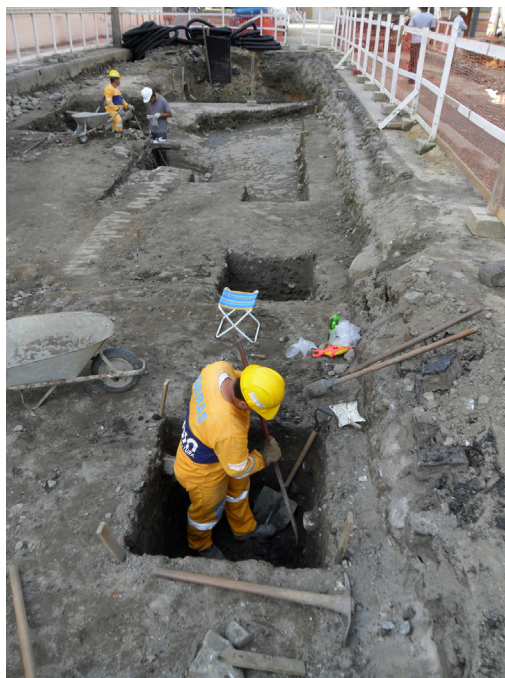
Figura 22 – Sucessão de sondagens ao longo da Frente 2, sempre com o calçamento do Cais do Valongo no fundo.

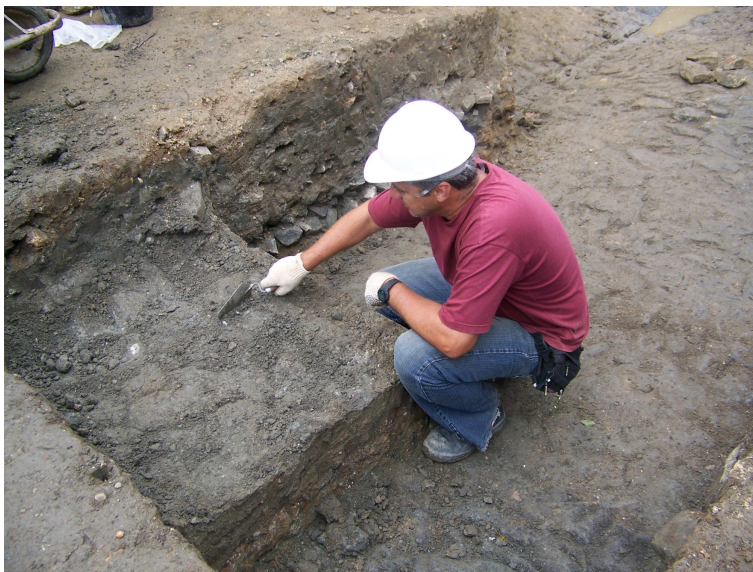
Figura 23 – Unificação das sondagens em trincheiras. Na base, o calçamento do Cais do Valongo.

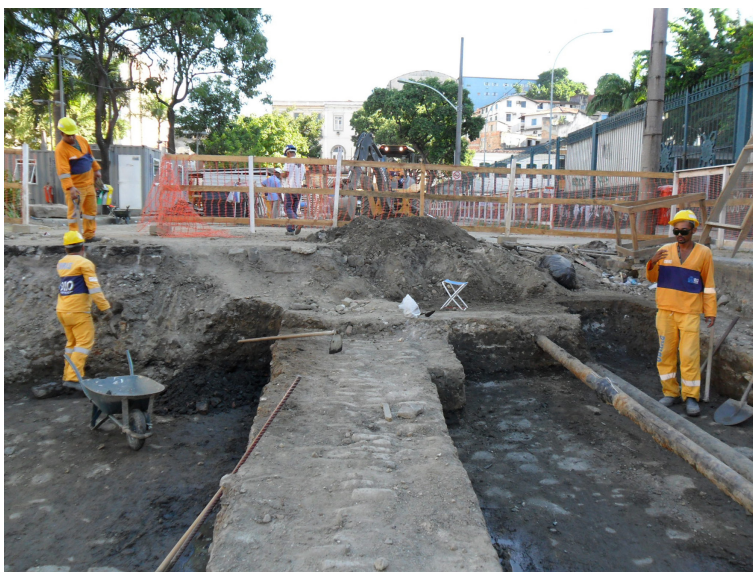
Figura 24 – Transformação das trincheiras em escavação em área ampla. Ao centro, segmento preservado do calçamento do Cais da Imperatriz.

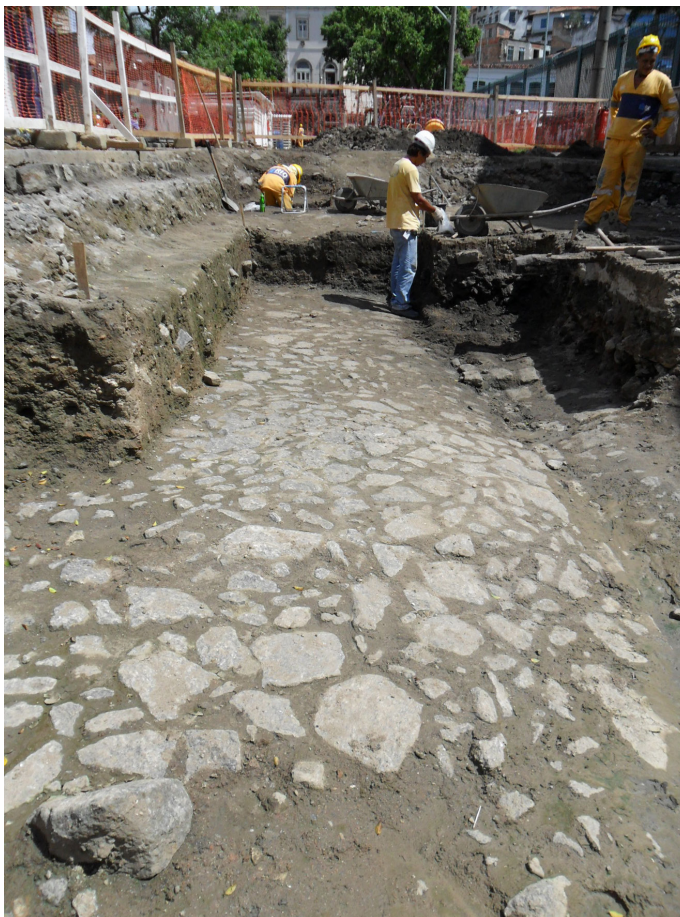
Figura 25 – Escavação em área ampla, expondo a inclinação do calçamento em direção à canaleta de escoamento de águas pluviais e em direção ao mar.

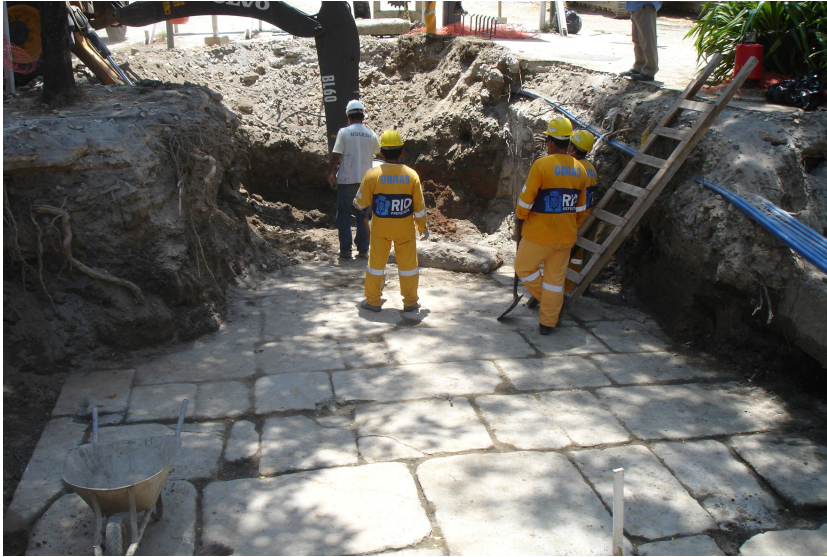
Figura 26 – Superfície das lajotas de pedra do Cais da Imperatriz, rampada em direção à Praça Jornal do Commercio.

Com o objetivo de unir os achados feitos nas duas extremidades, ou seja, nas pistas esquerda (Frente 1) e direita (Frente 2) da avenida Barão de Tefé (sentido rua Sacadura Cabral), foi aberta uma nova frente de escavação na Praça Jornal do Commercio, designada como Frente 3, entre as duas em andamento, medindo 5,40 m de comprimento e 3,20 m de largura, tendo sido alcançados, inicialmente, 1,40 m de profundidade (Figura 26). Foi observada a seguinte estratigrafia: até 0,10 m, pedras portuguesas que recobrem atualmente a praça; entre 0,10 e 1,10 m, sedimento areno-argiloso, friável, de coloração acastanhada, correspondente a aterro; e entre 1,10-1,40 m, sedimento argilo-arenoso de coloração acastanhada escura, também correspondente a aterro. Com o aprofundamento da escavação, atingiu-se entre 1,80 e 1,90 m de profundidade, tendo sido parcialmente expostas as lajetas de pedra atribuídas ao Cais da Imperatriz, compondo uma rampa.

No seu topo surgiu uma estrutura diferenciada, resultante do afastamento e do distanciamento dos dois degraus que apareceram na Frente 2 e que continuaram nessa Frente 3, mas com sua posição original alterada. Os blocos que a formavam, ao serem afastados, criaram um vazio que foi preenchido com pedras de mão, de modo a criar uma barreira defensiva contra o mar, no caso, um dissipador de energia hidráulica (Figura 27). Essa parece ter sido uma solução improvisada para atenuar a força e o impacto das ondas sobre o cais, constantemente danificado, como demonstram a estrutura remanescente e também o registro documental, que aponta sucessivos pedidos de reparos, ao longo do século XIX, para os danos provocados pelas “pancadas do mar”. Descuidada em relação ao seu resultado pouco estético, essa intervenção parece ter sido bem tardia, feita decerto em um momento em que o cais já se encontrava consideravelmente degradado.

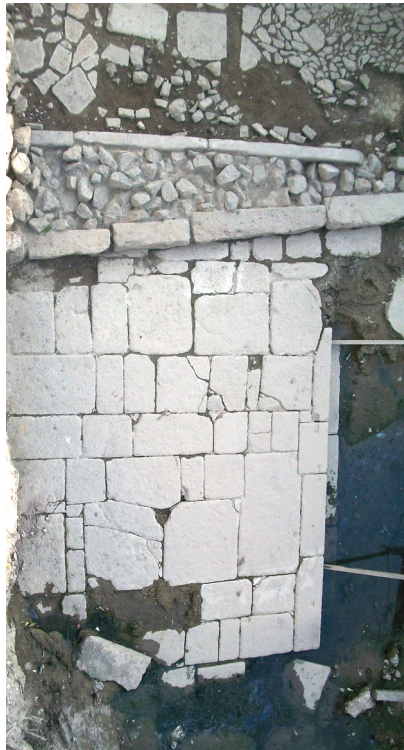
Figura 27 – Superfície rampada de lajotas de pedra e, ao alto, dissipador de energia hidráulica improvisado com o deslocamento dos blocos originais, criando um vazio que foi preenchido com pedras de mão.

Um importante achado foi feito nessa rampa: o deslocamento anterior, feito à época, de uma das lajotas de pedra que foi encontrada emborcada junto ao seu local original (ver figura 27), possibilitou a retirada do sedimento que preenchia o espaço abaixo dela. Foi escavada uma área de 2,10 x 0,80 m, em cujo nível inferior foi encontrado o calçamento de pedras irregulares do Cais do

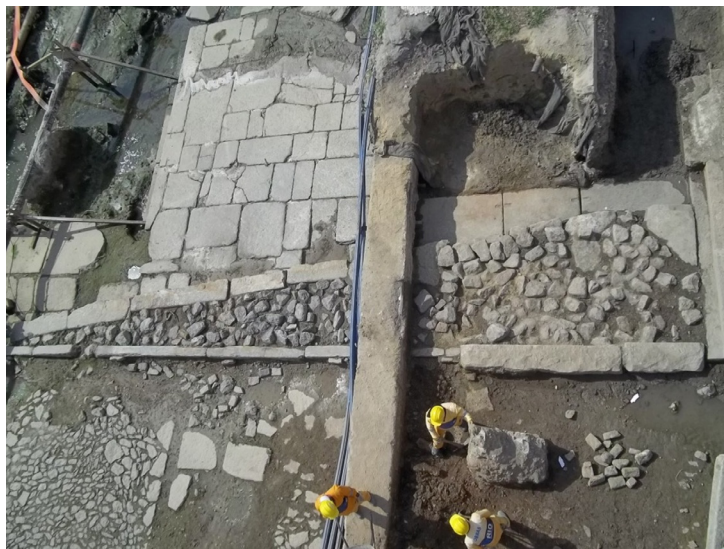
Figura 28 – Sobreposição grosseira de um dissipador de energia hidráulica sobre as lajotas do Cais da Imperatriz.

Com a escavação dessa estrutura para além de um envelopamento de energia elétrica e de um duto de fibra ótica que atravessavam a área, ela foi exposta em sua totalidade, permitindo constatar que foi grosseiramente sobreposta às lajotas de pedra do cais da Imperatriz (Figura 28).

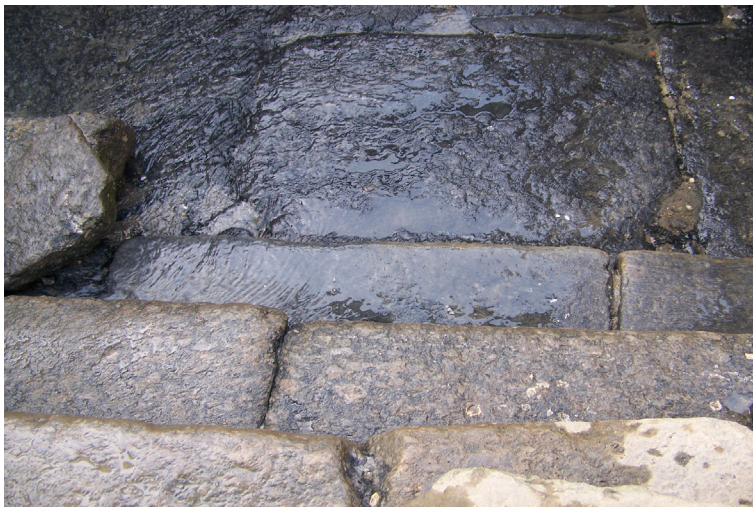
Figura 29 – Sequência de três degraus abaixo das lajotas de pedra do Cais da Imperatriz, em direção ao mar.

A continuidade das escavações em direção ao mar expôs uma sequência de três degraus e mais um segmento de superfície rampada em lajotas de pedra, confirmando se tratar de uma área de desembarque (Figura 29).

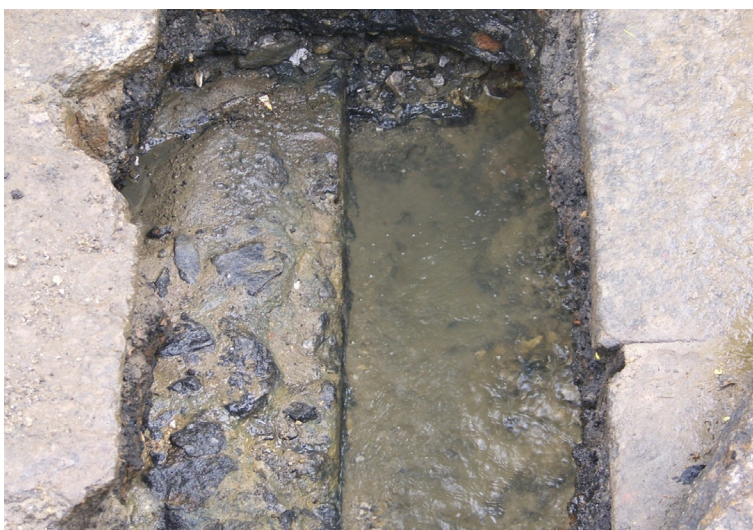
Figura 30 – Os degraus da escada do Valongo, em pedras irregulares, encontrada em escavação oportunística embaixo das lajotas de pedra do Cais da Imperatriz.

Valongo em forma de degraus (Figura 30), testemunhando que por baixo dessa frente avançada do Cais da Imperatriz ele está presente, e era da mesma forma escalonado, como consta no relatório do Intendente Paulo Viana, no qual ele afirma que fez “o Cais do Valongo no fim da rua deste nome com rampas e escadas para embarque”. Também nesse acesso, as obras de construção do Cais da Imperatriz tão somente recobriram o velho Cais do Valongo, posto que não compensava, para a nova finalidade, o reaproveitamento das suas pedras irregulares.

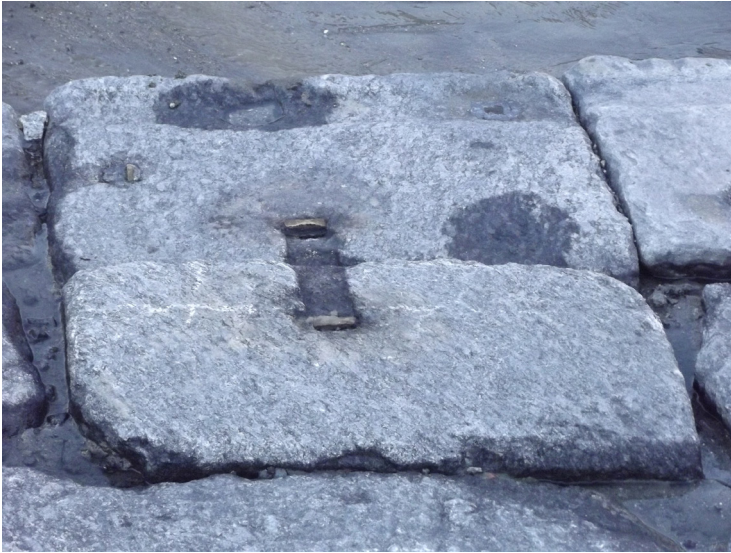
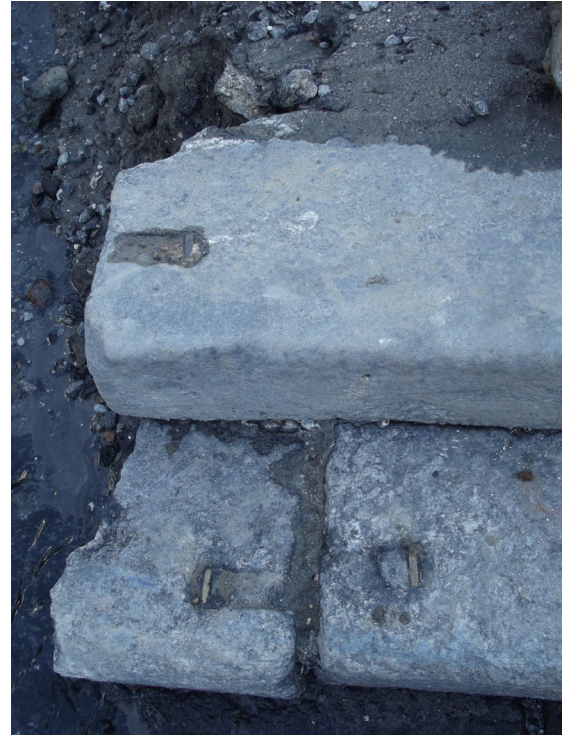
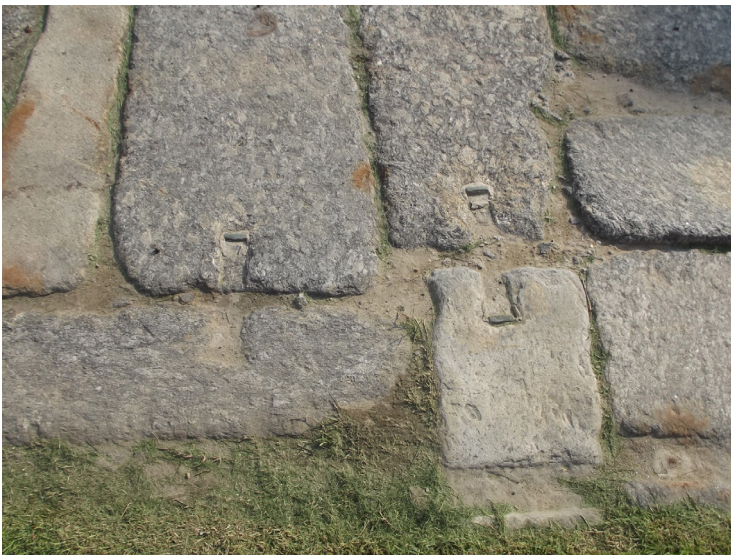
Figuras 31 a 33 – Grampos de metal para amarração das pedras, para evitar seu deslizamento em decorrência da força das águas.

Várias lajotas do Cais da Imperatriz apresentaram evidências de terem sido amarradas umas às outras, para proteção contra as investidas do mar. Tal como exposto anteriormente, o registro documental faz referências à necessidade dessas amarrações das pedras, com grampos de ferro ou de bronze, de modo a impedir seu deslizamento (Figuras 31 a 33). Isso testemunha a força do impacto contínuo das ondas sobre o cais, também por inúmeras vezes mencionado nos documentos da época. Essa estratégia parece não ter sido suficiente, tornando necessário, em período mais tardio, o desmantelamento de um segmento dos degraus do Cais da Imperatriz e a improvisação, a partir deles, do já mencionado dissipador de energia hidráulica.

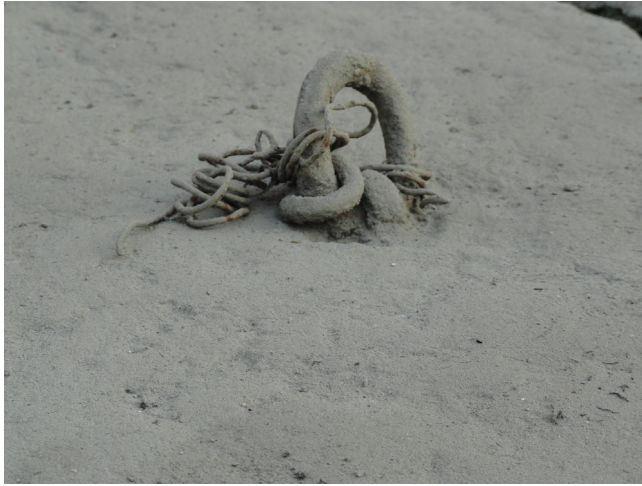
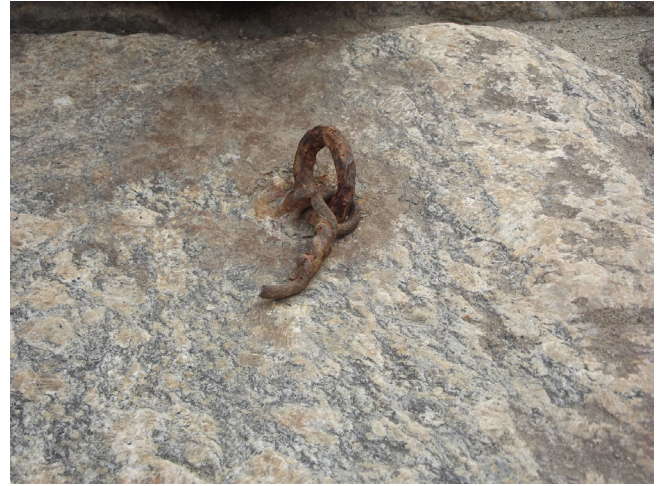
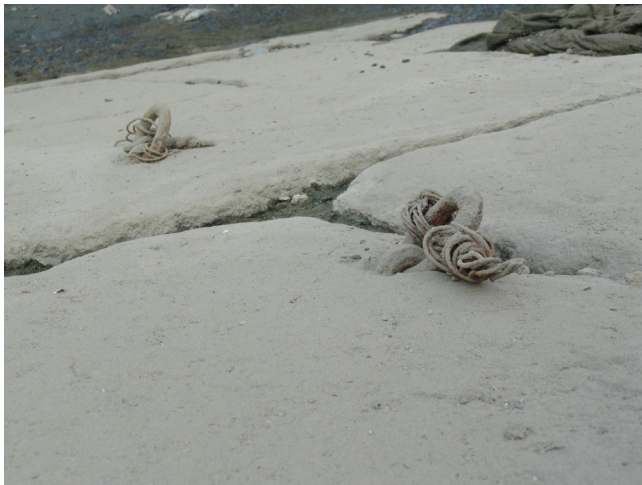
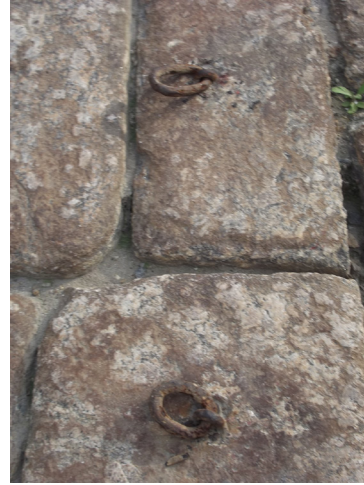
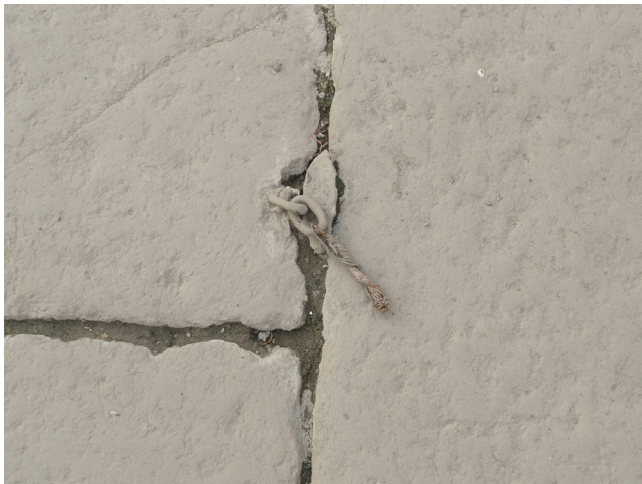
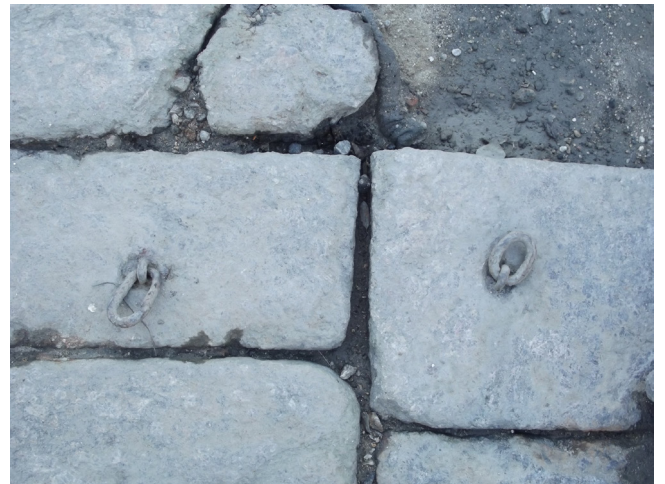
Figuras 34 a 39 – Arganéis para cabos de amarração encontrados fincados nas pedras do Cais da Imperatriz, alguns deles ainda conservando restos das fibras vegetais dos cabos.

Em outras lajotas, foram encontrados arganéis para cabos de amarração, fincados nas pedras, alguns deles ainda conservando restos das fibras vegetais utilizadas para essa finalidade, possivelmente de linho ou tucum (Figuras 34 a 39).

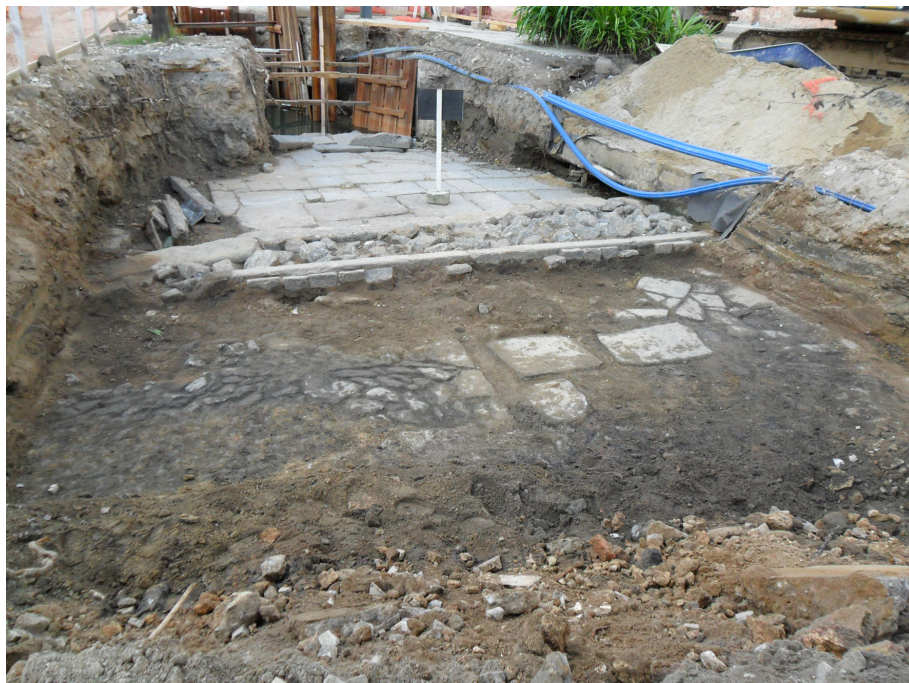
Figura 40 – Acima do dissipador de energia hidráulica, lajotas de pedra do Cais do Valongo e seu calçamento de pé de moleque.

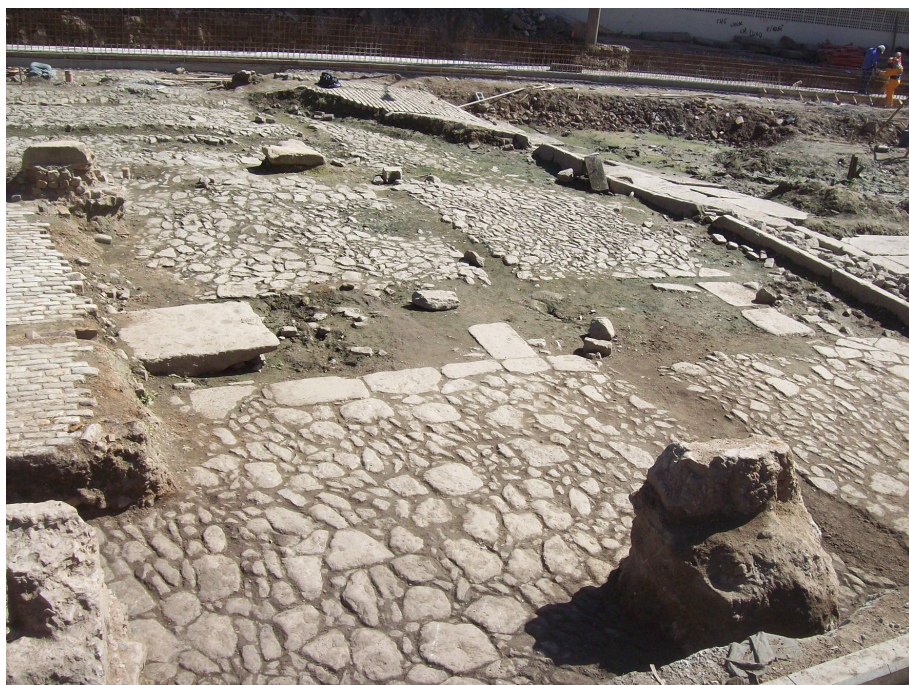
Figura 41 – Exposição ampla do calçamento do Cais do Valongo, correspondendo às Frentes 2 e 3. Ao fundo, uma das “ilhas” remanescentes do Cais da Imperatriz, com a superfície de paralelos cortada em diagonal, encontrada logo no início da escavação da Frente 2.

visível, por 2,25 m de largura, centralizado como os degraus do cais e a coluna comemorativa. Restaram poucas lajotas do conjunto original, tendo desaparecido a maioria delas (Figura 41). Não foi possível avançar na exposição desse caminho por ter sido encontrado um trecho preservado do calçamento do Cais da Imperatriz, em uma área de aproximadamente 11,70 x 5,50 m, a 1,20 m de profundidade, mas que desapareceu próximo à coluna (Figura 42).

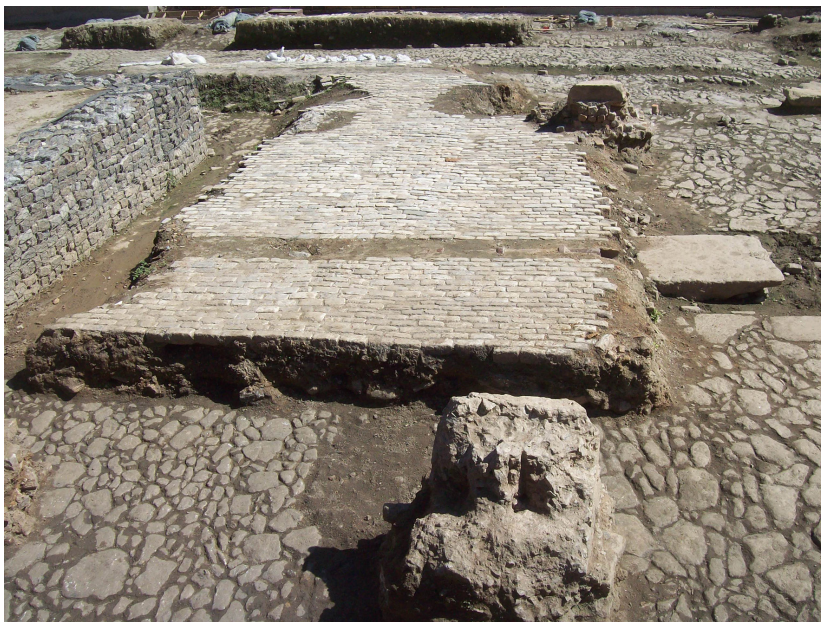
Figura 42 – O principal trecho remanescente dos paralelos do Cais da Imperatriz, compondo uma “ilha” em meio ao calçamento mais profundo do Cais do Valongo. O muro de pedras que se vê à esquerda é recente, parte da estrutura de escoramento do marco comemorativo da chegada da Imperatriz Teresa Cristina Maria.

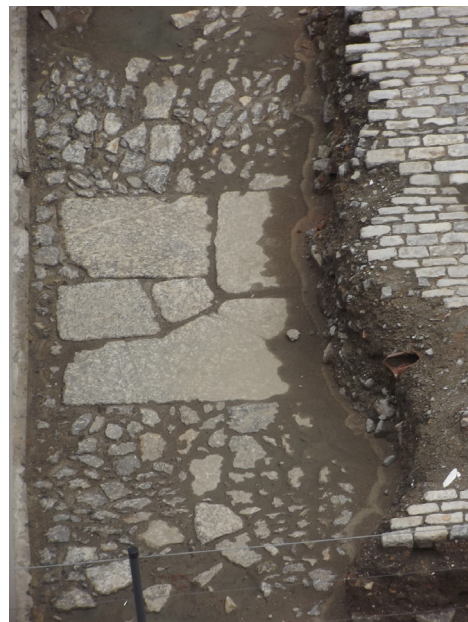
Figura 43 – Continuação do caminho de lajotas de pedra do Cais do Valongo, imediatamente em seguida à principal “ilha” de paralelos do Cais da Imperatriz, o único segmento intacto.

Contudo, logo após esse bloco remanescente do calçamento do Cais da Imperatriz reapareceu mais um segmento desse percurso, o único intacto e sem faltar pedra alguma. Trata-se de um retângulo de 2,20 x 1,80 m, formado por lajotas e fragmentos de lajotas de diferentes dimensões (Figura 43). Caso tenha existido esse percurso por baixo do trecho preservado do Cais da Imperatriz, o que é bastante provável, esse caminho tinha em torno de 26,0 m de extensão. Como, logo em seguida, foi colocada, na segunda metade do século XIX, a coluna comemorativa da chegada da Imperatriz do Brasil, não foi possível saber se esse percurso se prolongava ainda mais.

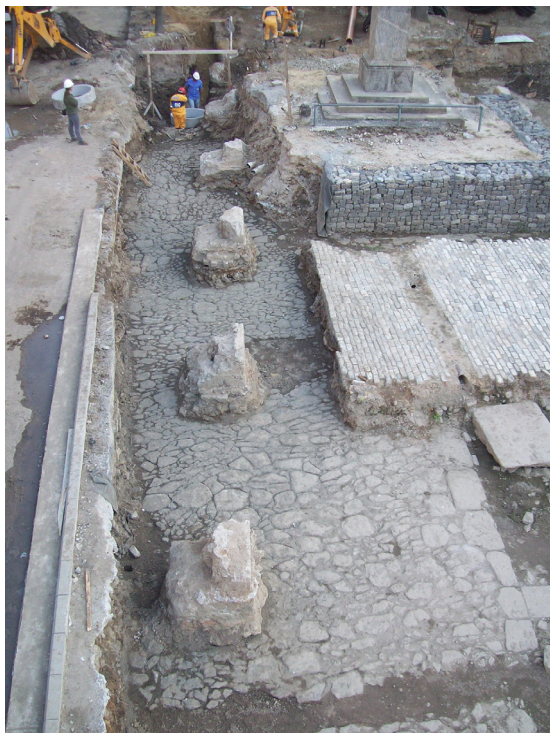
Figura 44 – Vista das bases dos postes de iluminação do século XX que ladeavam a coluna comemorativa do Cais da Imperatriz. Sua implantação chegou a danificar o calçamento do Cais do Valongo.

De cada lado da coluna comemorativa da chegada da imperatriz foram encontradas cinco bases para postes de iluminação (Figura 44). A presença de cimento na argamassa utilizada na sua construção permite atribuí-las ao século XX. A julgar pela fotografia da Praça Municipal, de autoria de Augusto Malta (Figura 45), trata-se, provavelmente, de postes de iluminação posteriores aos do início do

século, já que nela são visíveis apenas dois de cada lado. Em momento desconhecido, o sistema de iluminação da praça parece ter sido intensificado, ampliando-se para cinco as unidades que a ladeavam. Sua implantação, bastante profunda, chegou a danificar em alguns pontos o calçamento do Cais do Valongo.

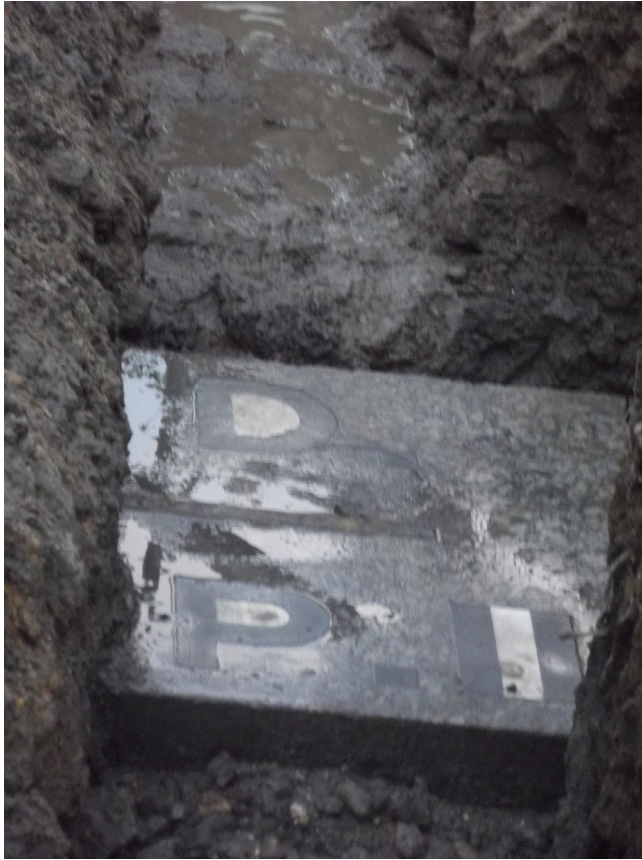
Figura 46 – O surgimento inesperado de bloco de granito lavrado em meio à escavação da trincheira para implantação da rede de esgoto.

Ainda na Frente 3, foi escavada uma nova trincheira para a implantação da rede de esgoto, correndo paralelamente à longa trincheira da Frente 1 já descrita, porém no sentido contrário, da rua Sacadura Cabral para o cais. Por razões técnicas da obra, foi feito um desvio para dentro da área da praça, tendo essa nova trincheira alcançado 28,40 m de comprimento, 1,50 m de largura e 1,0 m de profundidade. No decorrer dessa escavação, foi encontrado um grande bloco retangular de granito finamente lavrado, em frente ao nº 105 da av. Barão de Tefé e junto ao meio-fio da Praça Jornal do Commercio, a 2,50 m de profundidade (Figura 46).

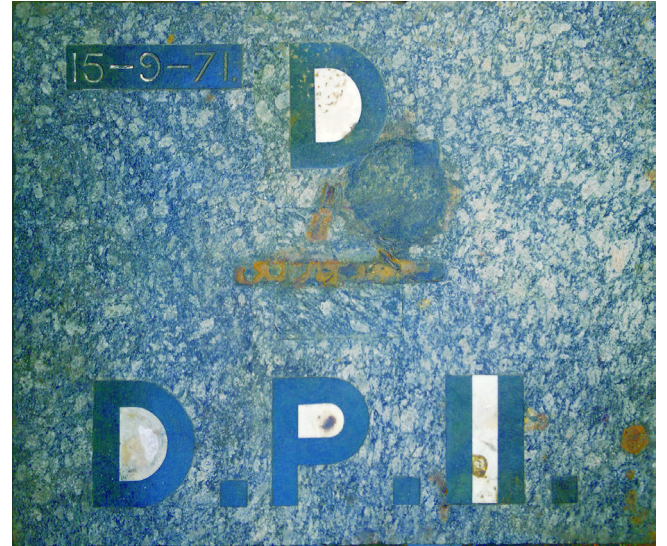
Figura 47 – Vista superior da pedra fundamental das Docas D. Pedro II

Sobre o bloco de granito lavrado, foram incrustadas as iniciais D DP11, em mármore preto e branco; e no alto, à esquerda, a data 15-09-1871 (Figura 47). No centro do bloco, um recorte quadrado na pedra, medindo 0,35 x 0,35 m, sinalizava a existência de um compartimento interno, selado por uma tira de metal para impedir sua abertura (Figura 48).
