Em busca do Cais do Valongo, Rio de Janeiro, século XIX

RESUMO: Este artigo relata os resultados da pesquisa arqueológica desenvolvida na zona portuária do Rio de Janeiro, no âmbito das obras de infraestrutura e revitalização urbana realizadas na região pela Prefeitura do Rio de Janeiro para as Olimpíadas de 2016. Seu objetivo fundamental foi localizar os remanescentes do Cais do Valongo e do Cais da Imperatriz. O primeiro, construído em 1811 pela Intendência Geral de Polícia, por ordem do Príncipe Regente D. João VI. Adjacente ao mercado de escravos, e por onde passaram centenas de milhares de africanos escravizados para serem negociados, fazendo do Rio de Janeiro o principal porto de entrada desses cativos nas Américas. O segundo, Cais da Imperatriz, construído mais tarde, em 1843, por cima do Cais do Valongo, para o desembarque emblemático da princesa das Duas Sicílias, Teresa Cristina Maria de Bourbon, por ocasião do seu casamento com o imperador D. Pedro II. São apresentados a metodologia utilizada – um desafio na circunstância de ter que conciliar uma pesquisa científica com o apertado cronograma da obra –, o surgimento paulatino das estruturas edificadas, os contextos estra

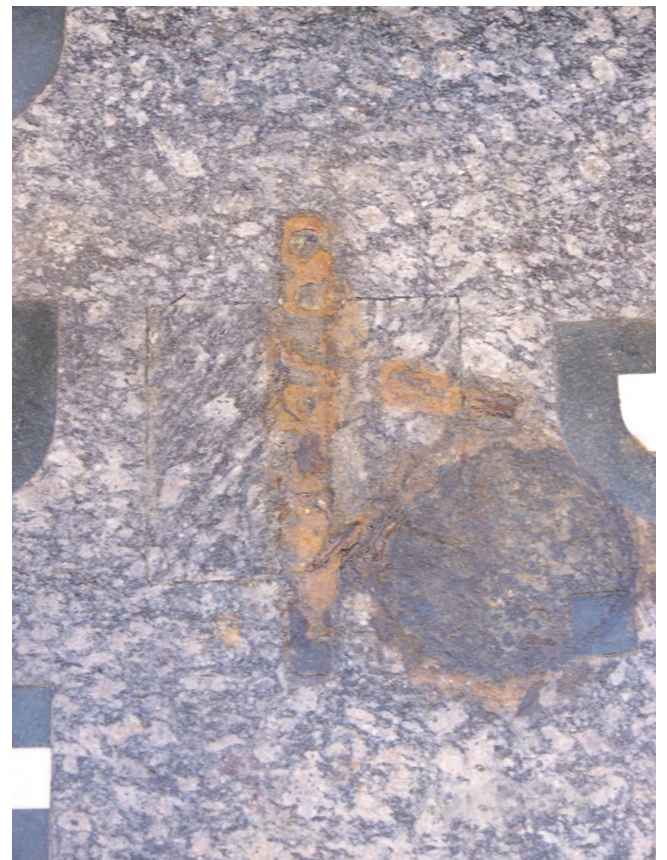
Figura 48 – Tira de metal selando um recorte quadrado na pedra, sinalizando a existência de um compartimento interno no bloco de granito

Sobre o bloco de granito lavrado, foram incrustadas as iniciais D DP11, em mármore preto e branco; e no alto, à esquerda, a data 15-09-1871 (Figura 47). No centro do bloco, um recorte quadrado na pedra, medindo 0,35 x 0,35 m, sinalizava a existência de um compartimento interno, selado por uma tira de metal para impedir sua abertura (Figura 48).

Restava, no caso, investigar o conteúdo do compartimento selado por uma tira de metal. É comum que pedras fundamentais tenham no seu interior o que se designa como *cápsula do tempo*, ou seja, algo que comprove, para a posteridade, a data em que ocorreu o evento que ela celebra, tratando-se, provavelmente, de um compartimento destinado a guardar esses testemunhos. Aberta posteriormente, em outubro de 2012, pelo Instituto Rio Patrimônio da Humanidade, de fato ela continha no seu interior uma caixa de madeira revestida de chumbo, contendo exemplares de jornais do dia do lançamento da pedra, a saber *Diário Oficial do Império do Brasil*, *Jornal do Commercio* e *A Reforma*, bem como nove moedas, de bronze, prata, cobre e ouro. Bastante danificados, os jornais foram recuperados e identificados por restauradores da Biblioteca Nacional.

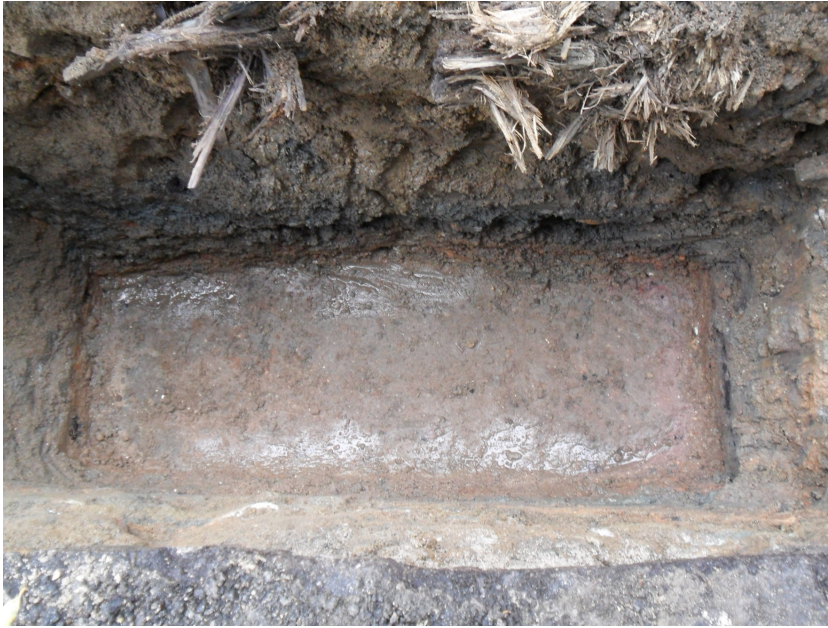
Figura 50 – Piso de terra batida muito compacto no fundo das sondagens posteriores da Frente 4.

Após o corte e a retirada do asfalto, foi feita uma sequência de dez sondagens de 1,0 x 1,0 m, 2,0 x 1,0 m e 2,0 x 2,0 m em intervalos de 5,0 m (de S1 a S10). De modo geral, com pequenas nuances, a estratigrafia da Frente 4 se mostrou semelhante à da Frente 2, tendo o calçamento do Cais do Valongo aparecido nas cinco sondagens iniciais, em profundidades variadas, de acordo com o aclave da área em direção à rua Sacadura Cabral, entre 1,50 m e 1,05 m, estando a última a apenas 9,0 m de distância dela. Nas demais sondagens, apareceu piso de terra batida bastante compactado, entre 1,45 m e 1,18 m de profundidade, acompanhando o aclave mencionado acima (Figura 50).

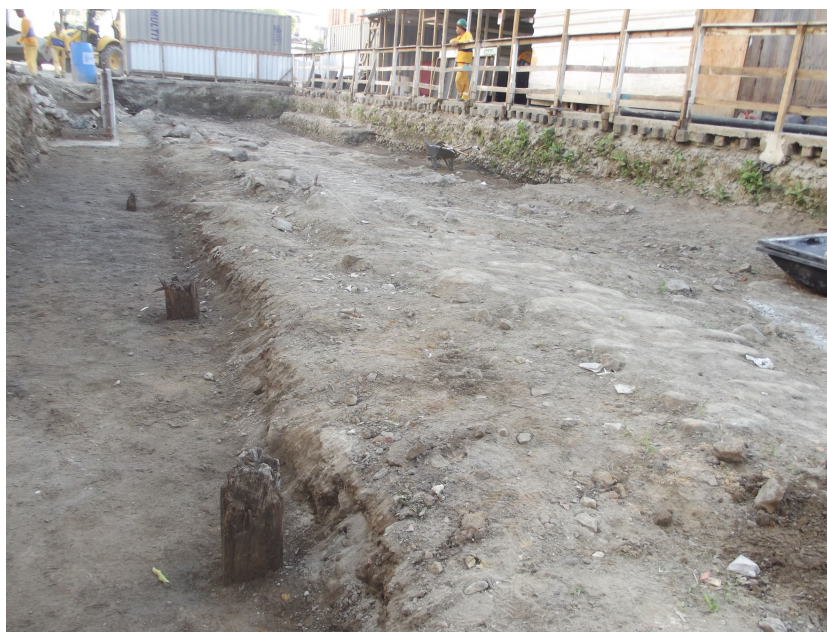
Figura 51 – Sequência de esteios surgidos durante a escavação da Frente 4.

Durante essa escavação foram encontrados três esteios de madeira alinhados, e um fora da sua posição original, a saber: E1, na altura do Trecho 10 da Frente 1, foi encontrado fincado *in situ*, parcialmente decomposto, medindo 0,20 x 0,12 m e a 1,05 m de profundidade; E2, na altura do Trecho 11 da Frente 1, medindo 0,20 x 0,17 m e a 1,00 m de profundidade, fincado *in situ*; E3, também na altura do Trecho 11, medindo 0,18 x 0,17 m, e a 0,90 m de profundidade, também fincado *in situ*; E4 estava a aproximadamente 3,0 m do esteio 3, a 0,50 m de profundidade, porém em posição horizontal (Figura 51).

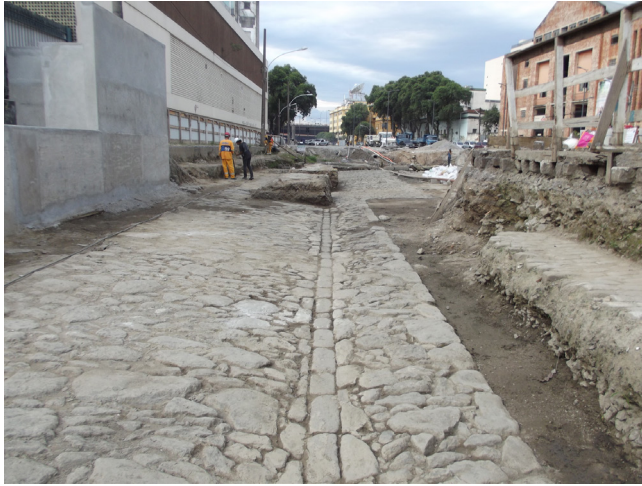
Figura 52 – A exposição do calçamento do Cais do Valongo na Frente 4, direção sul, e a canaleta de escoamento de águas pluviais. À direita vê-se a cuidadoso arremate do calçamento no limite com o piso de terra. À esquerda, o edifício do Hospital dos Servidores do Estado. À direita, o edifício das Docas D. Pedro II.

A unificação desses cortes expôs um amplo segmento do Cais do Valongo, danificado em alguns pontos em razão da passagem de redes subterrâneas, primorosamente construído, com uma canaleta para o escoamento de águas pluviais e cuidadosos arremates delimitando-o, assim como duas “ilhas” remanescentes do Cais da Imperatriz (Figuras 52 a 55).

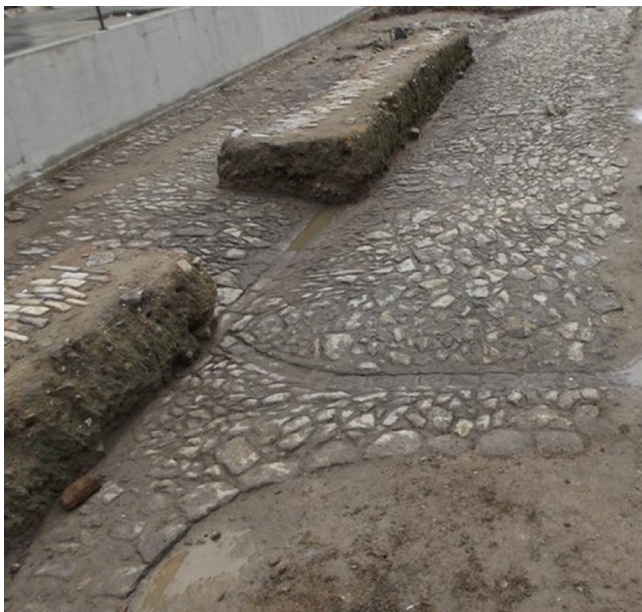
Figura 54 – A sudeste, o calçamento terminou no ponto onde aparece o do Cais da Imperatriz, em um nível mais elevado, tendo sido suas pedras, cuidadosamente, alinhadas de modo a formar uma borda que o arremata. Essa borda faz uma curva que delimita a área atualmente ocupada pela praça, em cujo interior não foram encontrados vestígios do calçamento do Valongo. Paralelamente a ela, corre uma canaleta secundária, a qual desemboca naquela que atravessa as Frentes 2 e 4, atestando o primoroso sistema de drenagem de águas pluviais implantado no Cais do Valongo.

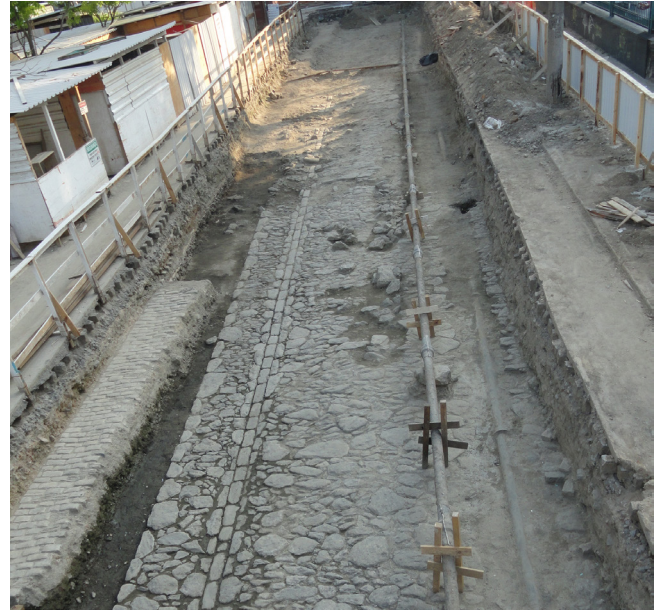
Figura 53 – A Frente 4 totalmente escavada, vista da direção sul-norte, com exposição do calçamento do Cais do Valongo, e sua primorosa canaleta de escoamento de águas pluviais. A tubulação que atravessou essa área danificou-o sobretudo no seu trecho posterior. À esquerda vê-se, em nível superior, um segmento remanescente do piso de paralelos do Cais da Imperatriz.

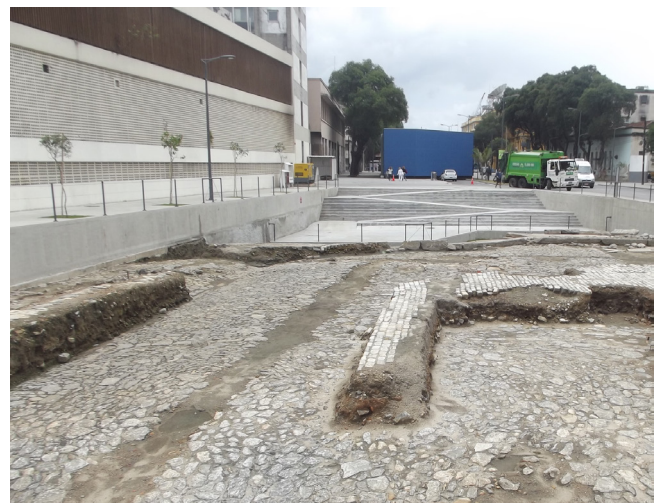
Figura 55 – Em nível mais elevado, as “ilhas” remanescentes do Cais da Imperatriz, muito danificadas pela implantação de diversas redes subterrâneas. Ao centro, vê-se uma das várias cicatrizes deixadas no calçamento do Cais do Valongo pela passagem de uma tubulação mais profunda.

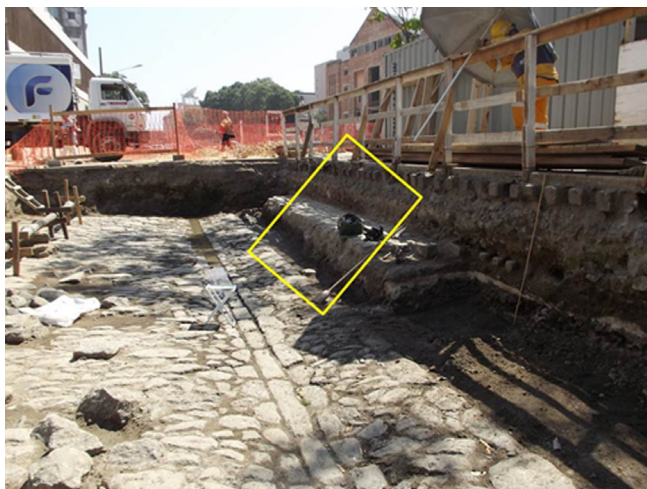
Figura 56 – Localização do perfil exposto na Frente 4.

Nessa Frente 4, no limite com a Praça Jornal do Commercio, foi visualizado um perfil bastante ilustrativo, que mostra os quatro momentos da sua trajetória, desde o início do século XIX até hoje (Figuras 56 a 59):

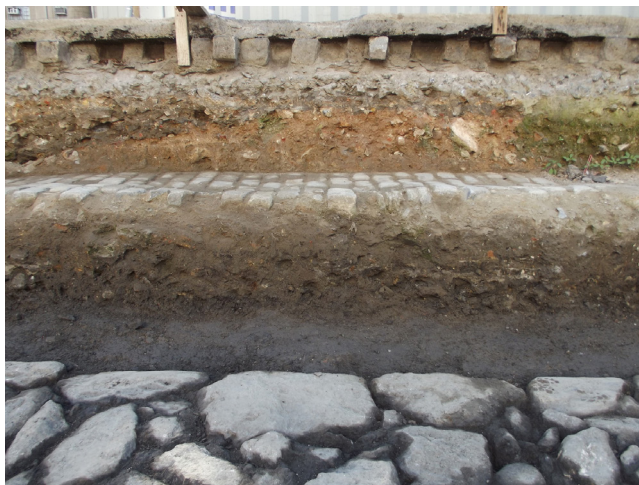
Figuras 57 e 58 – Perfil apresentando claramente as diferentes e sucessivas ocupações da praça hoje designada como Praça Jornal do Commercio: em primeiro plano e no nível inferior, vê-se o calçamento do Cais do Valongo, seguido do aterro feito para a construção do Cais da Imperatriz. Seguem-se os paralelos do seu calçamento e o novo aterro feito no início do século XX, quando foi encoberto o Cais da Imperatriz e colocados novos paralelos na Praça Municipal. Por fim, sobre esses últimos, a fina camada de concreto que os recobriu para a execução do piso mais recente de pedras portuguesas, substituído agora por placas de granito, no trabalho de reurbanização da Praça Jornal do Commercio, em decorrência da exposição do Cais do Valongo. Desenho do perfil: Andrea Jundi Morgado. Vetorização: Lucas Araújo Costa.

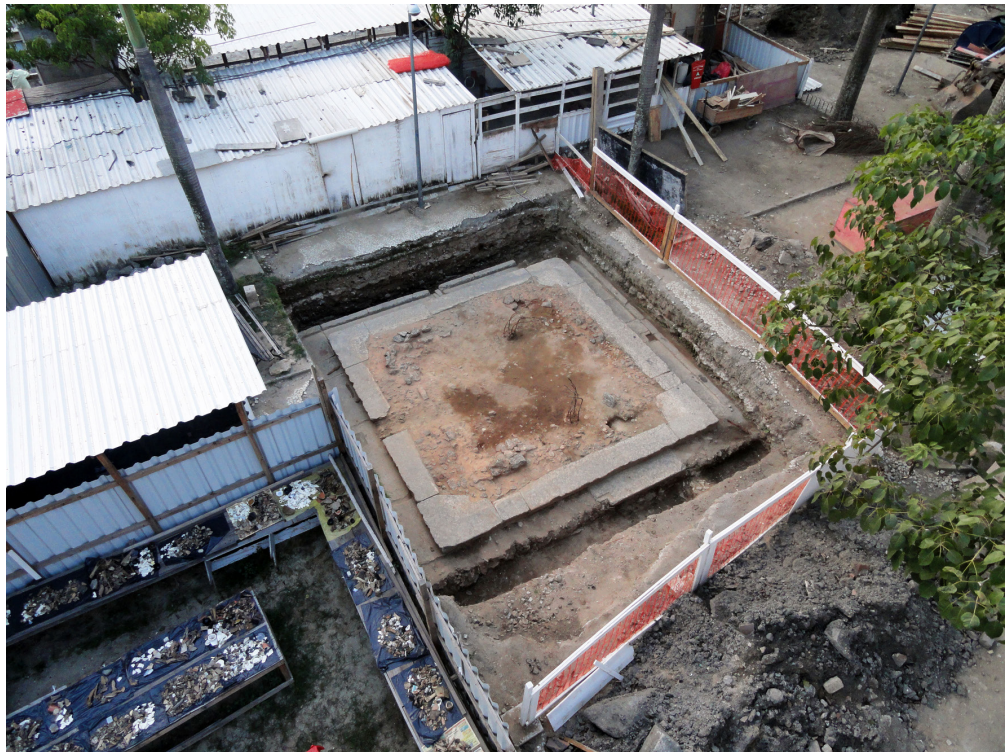
Figura 60 – Os remanescentes do chafariz da Praça Municipal encontrados na Frente 5.

A sequência de lajotas foi pouco a pouco compondo uma moldura de uma área central preenchida com sedimento, permitindo supor que se tratava da base do chafariz mais antigo, implantado na Praça Municipal entre 1842 e 1843, cuja existência era conhecida por meio do registro documental. Foi exposta uma estrutura quadrangular escalonada, feita de pedras lavradas de granito, estreitas e alongadas, com diferentes dimensões, unidas com argamassa de cal e argila. No patamar inferior que a circunda, de 0,60 m de largura, a estrutura mede 7,0 m x 7,15 m. Um bordo elevado de 0,15 m corria originalmente a sua volta, aumentando sua largura para 0,75 m. Sua função era evitar o transbordamento das águas, que eram escoadas por quatro ralos de cerca de 0,35 m x 0,25 m, posicionados, aproximadamente, no meio de cada um dos seus lados.

Já a moldura superior do chafariz apresentou 0,60 m de largura, medindo 6,0 m x 5,70 m. As lajotas que formam seus quatro ângulos são maiores, de formato aproximadamente quadrado ou retangular, tendo sido uma de suas extremidades abatida de modo a conformar cantoneiras, que foram reforçadas internamente por pedras soltas, de dimensões pequenas e médias. Foram encontrados dois dutos de cobre que o abasteciam de água (Figura 60).

No miolo dessa estrutura, preenchido apenas com sedimento, foram expostos dois conjuntos descentrados de quatro vergalhões cada, que aparentemente se destinavam a sustentar a peça que ocupava a porção central do chafariz, sobre a qual nada se sabe. Com o objetivo de se avaliar a fertilidade arqueológica do sedimento que compõe hoje em dia o interior da estrutura, foram feitas quatro tradagens com cerca de 0,25 m de diâmetro e profundidade variável – atingindo, em seu limite máximo, 1,20 m. Essas sondagens se revelaram totalmente estéreis do ponto de vista arqueológico.

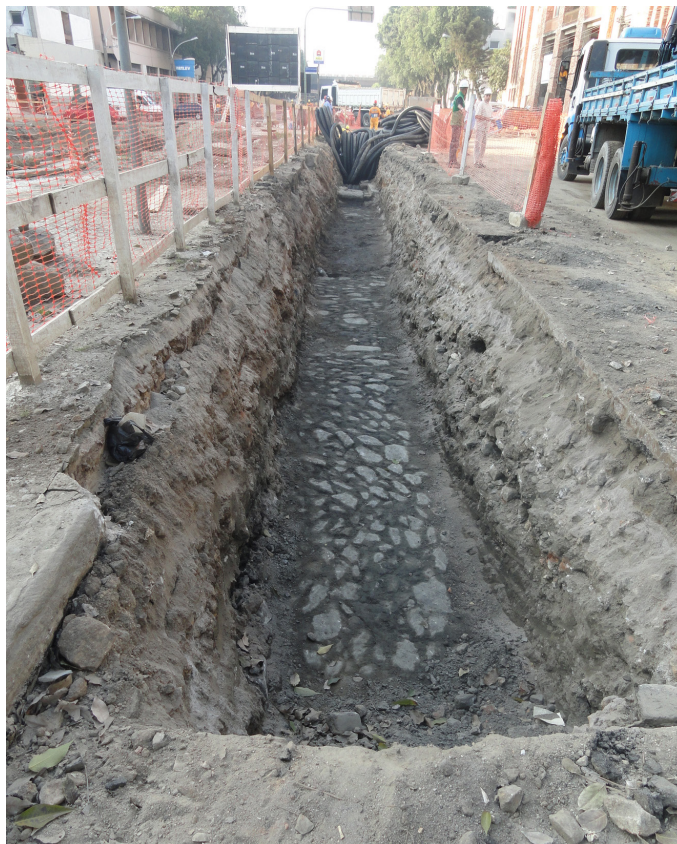
Figura 62 – Ao fundo, a interrupção do calçamento do Valongo na trincheira, seguido de um novo segmento onde ele reapareceu preservado.

O calçamento do Cais do Valongo apareceu a 18,00 m de distância do cais. Logo em seguida interrompido em uma extensão de 6,50 m, ele reapareceu ao longo de 17,00 m, com profundidades variando entre 1,60 e 1,80 m. Não foi necessário interferir nesse calçamento para passar os dutos e ele pôde ser preservado, tendo sido recoberto com tela fachadeira e areia lavada (Figura 61).

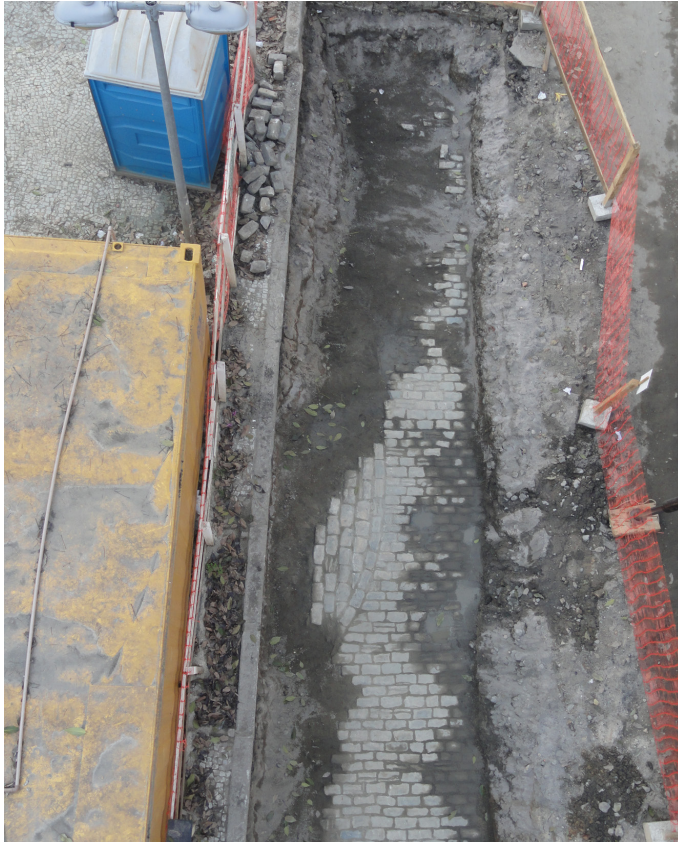
Figura 62 – Segmento preservado do calçamento do Cais da Imperatriz na trincheira paralela da Frente I, na altura entre os Trechos 7 e 14.

Mais adiante, em segmento equivalente aos trechos 7 a 14 da galeria de águas pluviais, foi encontrada uma parte preservada do calçamento do Cais da Imperatriz, com profundidades variando entre 0,60 m e 0,80 m, em virtude do declive em direção ao mar, em uma extensão total de 46,40 m. O calçamento aí apareceu razoavelmente íntegro, apresentando apenas algumas falhas por conta de perturbações recentes (Figura 62).

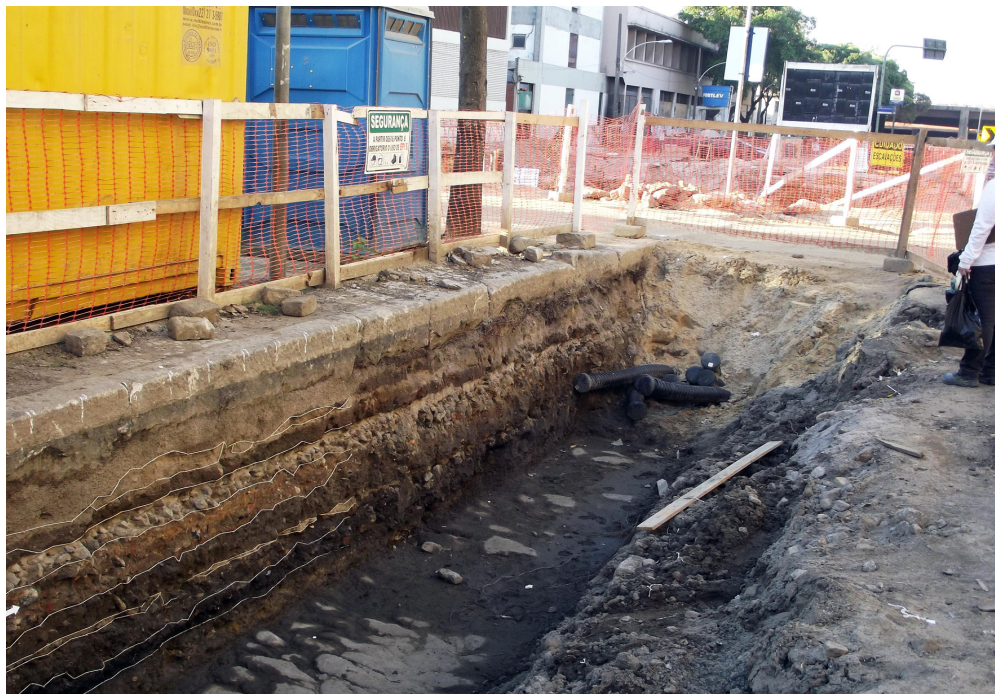
Figura 63 – O calçamento do Cais do Valongo aparecendo bem preservado na trincheira paralela da Frente 1, a 1,60 m de profundidade, na altura dos Trechos 7 e 8.

Com sua remoção e o aprofundamento das escavações na área equivalente também aos Trechos 7 a 14, foi encontrado em parte dela o calçamento do Cais do Valongo, entre 1,40 m e 1,60 m de profundidade, diferença decorrente do declive em direção ao mar. Na porção correspondente aos Trechos 7 e 8, o calçamento estava bem preservado a 1,60 m de profundidade (Figura 63).

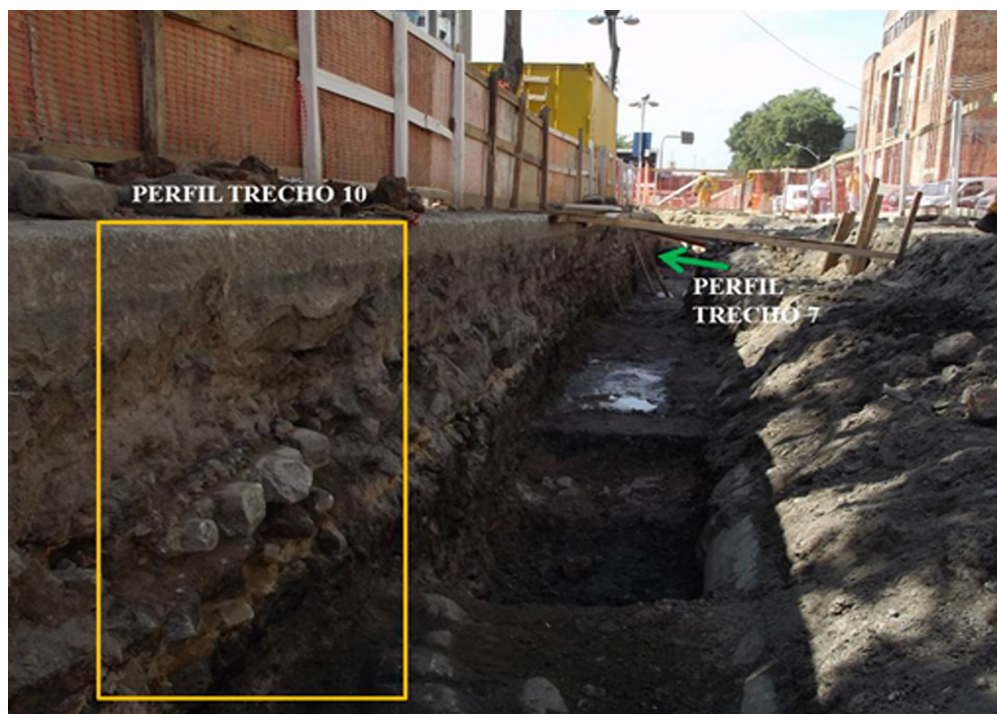
Figura 64 – Localização dos perfis na trincheira paralela da Frente 1, correspondendo aos Trechos 7 e 10 da galeria de águas pluviais.

Foram registrados dois perfis estratigráficos nessa trincheira: um, correspondendo ao Trecho 7 da galeria de águas pluviais; e outro, ao Trecho 10 (Figuras 64 a 66).

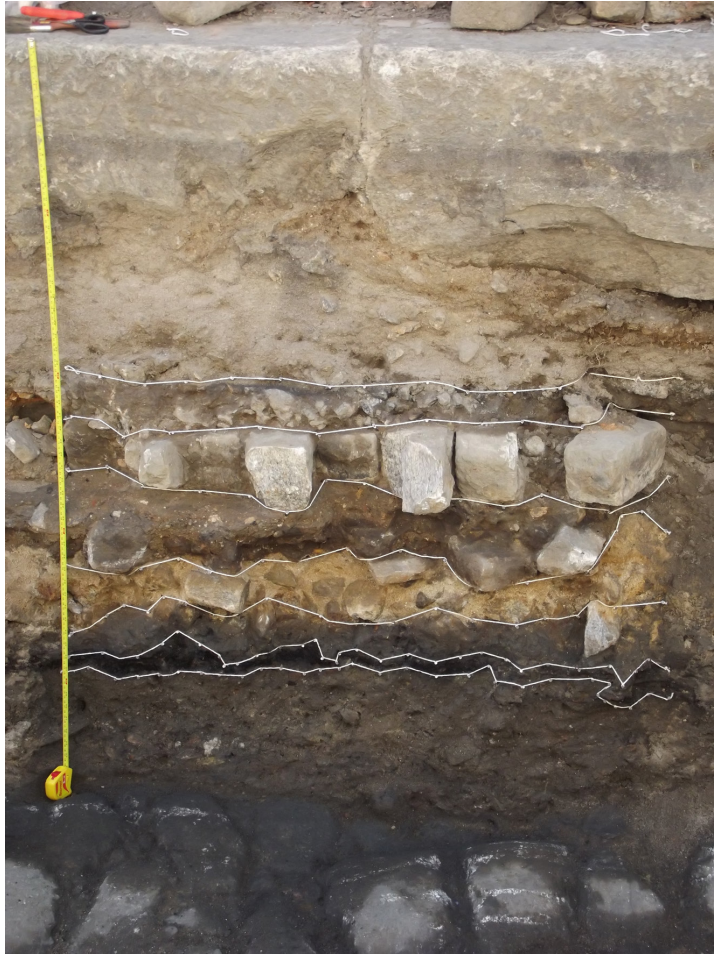
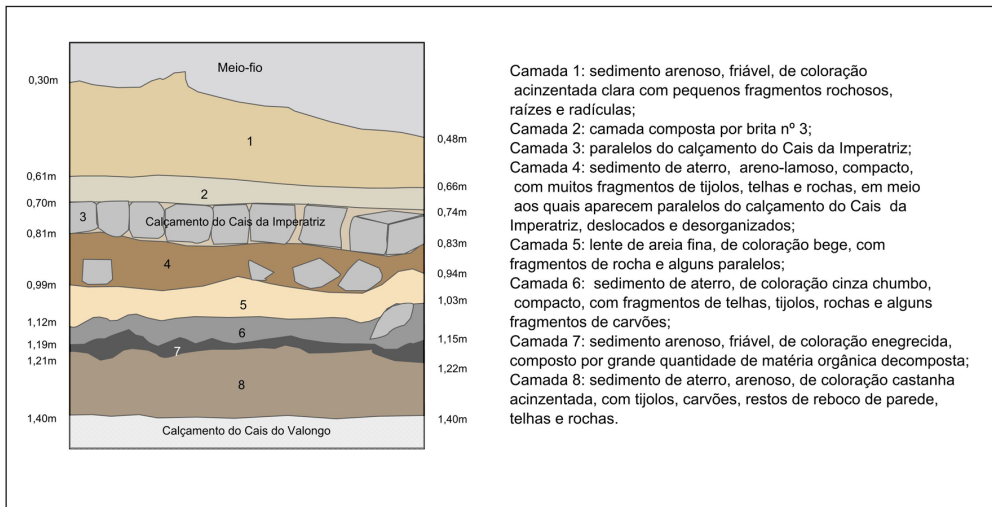
Figuras 65 e 66 – Perfil estratigráfico exposto na trincheira paralela da Frente 1, na altura do Trecho 10. Desenho do perfil: Glauca Malerba Sene e Andrea Jundi Morgado. Vetorização: Lucas Araújo Costa

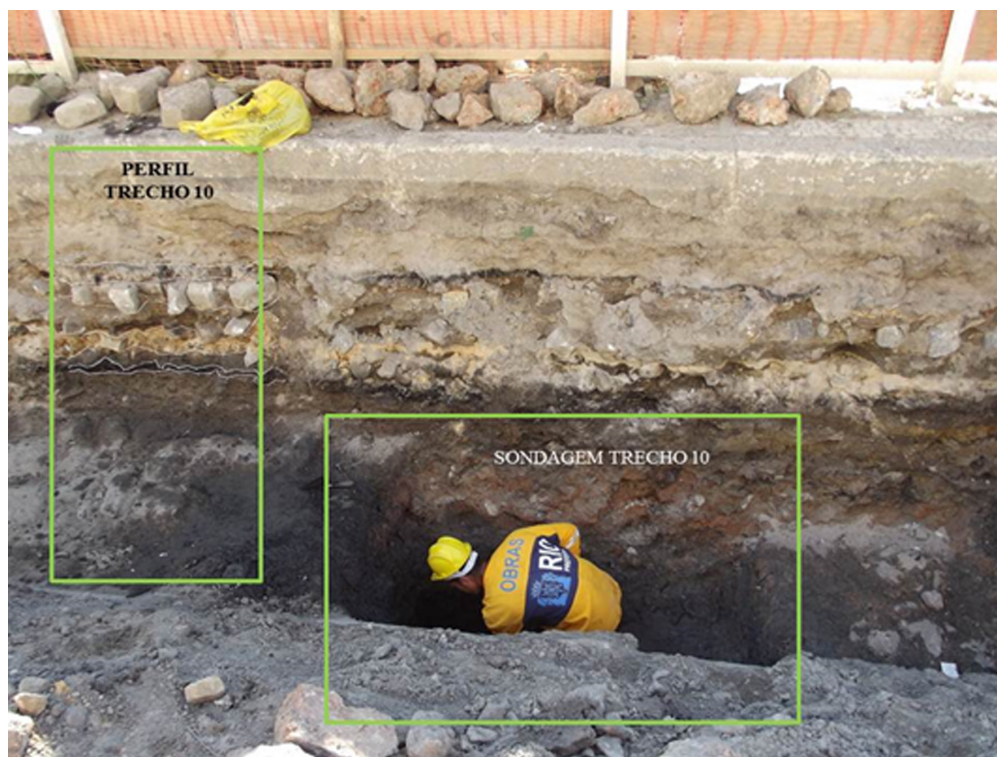
Figura 67 – Localização da sondagem em relação ao perfil escavado, correspondente ao Trecho 10 da galeria de águas pluviais, que possibilitou investigar a seqüência estratigráfica abaixo do nível do Cais do Valongo.

Ao lado da área onde foi feito o perfil estratigráfico correspondente ao Trecho 10 da galeria de águas pluviais, em um pequeno segmento onde o calçamento do Valongo estava interrompido, foi feita oportunisticamente, abaixo do nível dele, uma sondagem que possibilitou atingir maior profundidade. Medindo 3,00 x 1,00 m, nela foi possível observar a seguinte estratigrafia, em seqüência à exposta acima – onde a presença do calçamento do Cais do Valongo não tinha permitido seu aprofundamento: entre 1,40 – 1,60 m, sedimento areno-argiloso, acastanhado escuro, com presença de material arqueológico; entre 1,60 – 1,90 m, sedimento argiloso, avermelhado, homogêneo, com muitos blocos rochosos, sem material arqueológico, tratando-se claramente de uma camada de preparação para o calçamento; entre 1,90 – 2,30 m: sedimento acinzentado, areno-argiloso, sem material arqueológico até 2,20 m; entre 2,30 – 3,0 m, sedimento escuro, lamo-arenoso, com muita piaçava, formando camadas espessas e quase intransponíveis para as ferramentas de escavação manual, com presença de materiais arqueológicos (Figuras 67 a 71).

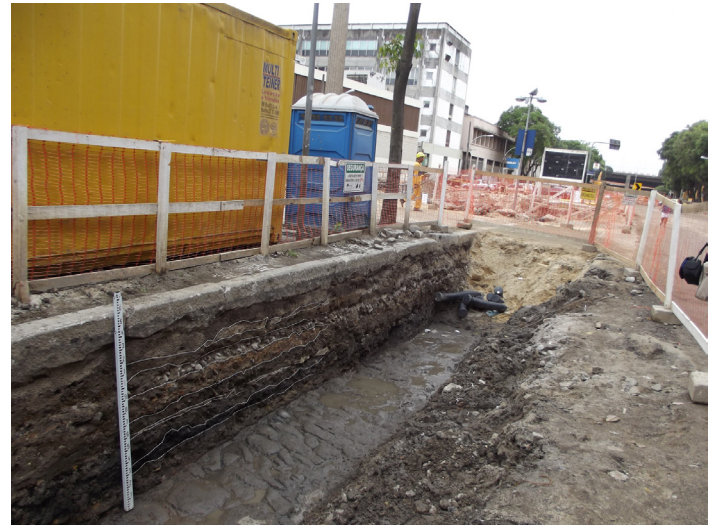
Figura 69 – Localização do perfil feito na trincheira paralela da Frente 1, na altura correspondente ao Trecho 7.

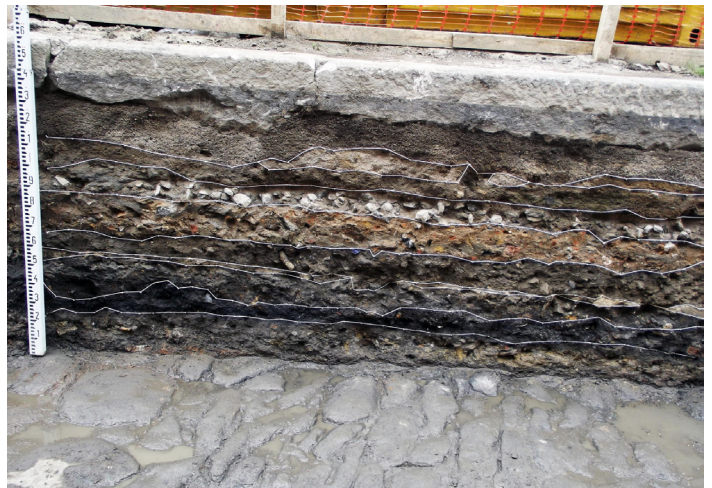
Figuras 70 e 71 – Perfil exposto na trincheira paralela, na altura correspondente ao Trecho 7 da Frente 1, com o calçamento do Cais do Valongo na base, sucedido por diferentes níveis de aterro, estando ausente o calçamento do Cais da Imperatriz neste segmento. Desenho do perfil: Glauca Malerba Sene e Andrea Jundi Morgado. Vetorização: Lucas Araújo Costa

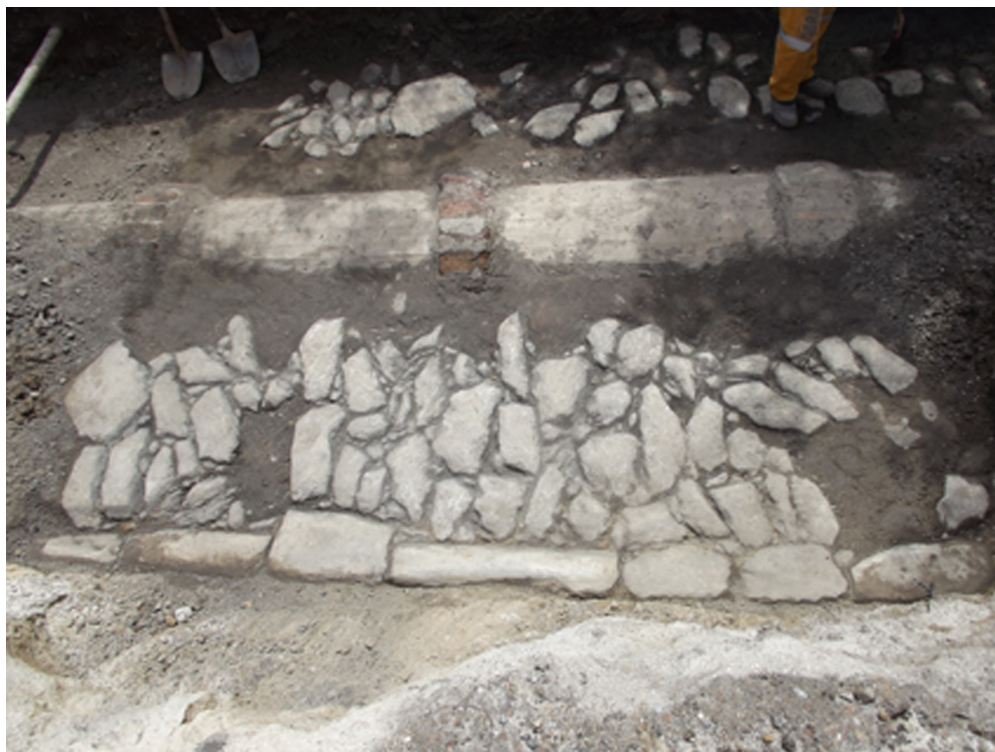
Figura 72 – A manilha que danificou o calçamento do Cais do Valongo no segmento correspondente ao limite entre os Trechos 10 e 11, e o arremate que o delimita, compondo uma borda.

No segmento correspondente ao limite entre os Trechos 10 e 11, a trincheira foi alargada. A antiga (e ainda ativa) tubulação de águas pluviais substituída pela nova galeria foi completamente exposta. Essa antiga rede destruiu parte do calçamento do Cais do Valongo, mas do outro lado da tubulação ele foi preservado, ali tendo sido encontrada sua borda lateral. Nessa ampliação, o calçamento mediu 3,60 m de largura nesse segmento, desde a sua borda até o meio-fio da praça. Foi feito um arremate de pedras retangulares no calçamento, algumas com até 0,85 m de comprimento, delimitando-o (Figura 72).

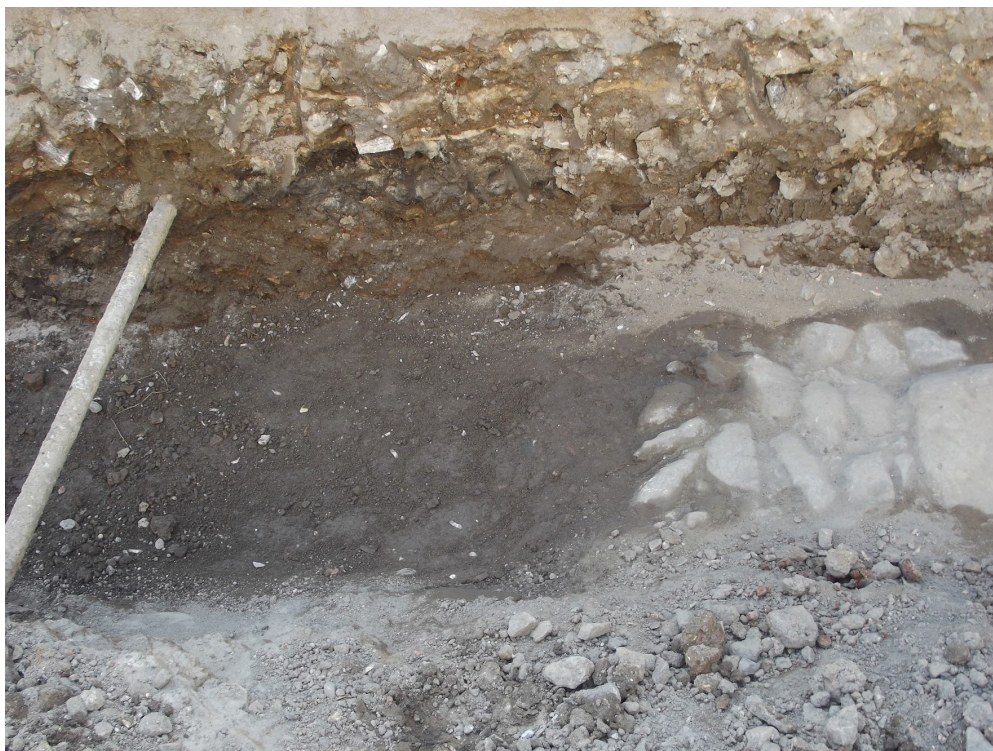
Figura 73 – O desaparecimento repentino do calçamento do Valongo no segmento equivalente ao Trecho 11 da galeria de águas pluviais, próximo ao tubo de ferro, sem que tivesse sido encontrado seu arremate ao norte.

Nos segmentos equivalentes aos Trechos 11, 12 e 13, a profundidade alcançada pela escavação variou entre 1,55 m (profundidade final do Trecho 11) e 1,70 m (profundidade final dos Trechos 12 e 13). Nesses trechos mais profundos, foi necessário proceder a um preenchimento com areia lavada para o nivelamento final em 1,60 m, profundidade estipulada para a colocação dos dutos kanaflex. No Trecho 11, o calçamento do Valongo foi interrompido de forma súbita, tratando-se claramente de um segmento destruído, a 1,40 m de distância de um tubo de ferro que se encontrava a 1,10 m de profundidade, estando ele mesmo um pouco mais profundo, a 1,40 m (Figura 73). A escavação prosseguiu até 1,55 m, na tentativa de se encontrar sua

continuação ou seu arremate terminal, mas não foi constatada sua presença além do trecho 11. Nesse ponto foram observadas várias intervenções recentes: uma tubulação de gás a 0,90 m de profundidade; uma manilha paralela ao meio-fio e a 1,0 m de distância dele, a 1,30 m de profundidade; e duas tubulações de esgoto instaladas recentemente. Apenas o tubo de ferro pareceu ser mais antigo. Nos segmentos equivalentes aos Trechos 12 e 13 não apareceram vestígios do calçamento do Cais do Valongo, mas foram recuperados materiais arqueológicos.

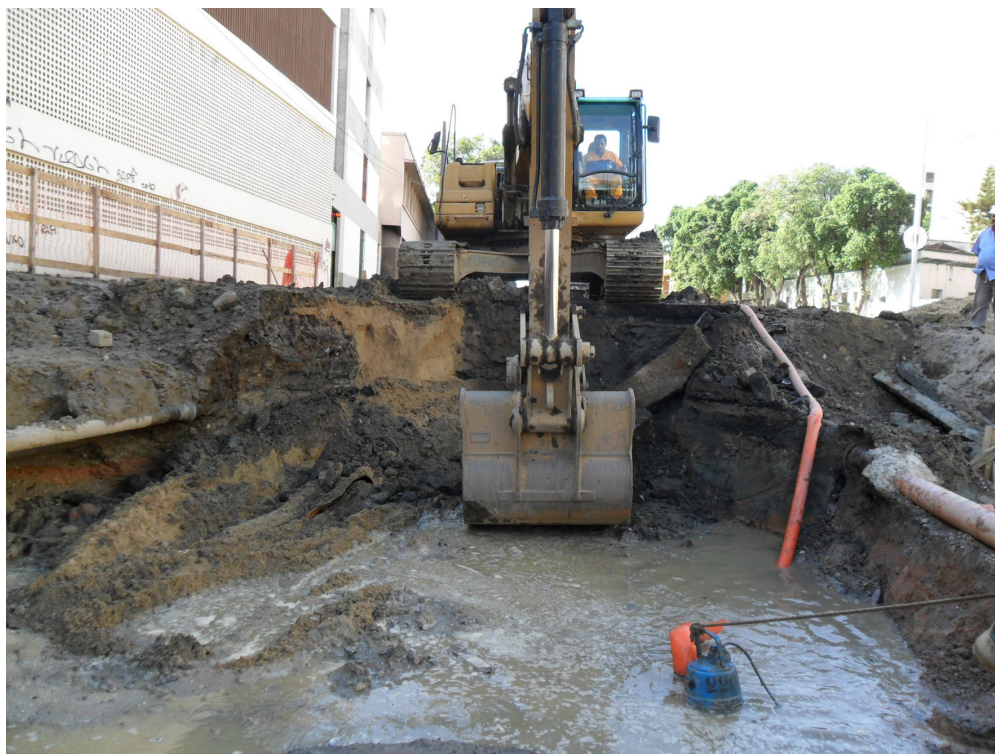
Figura 74 – Escavação mecânica da área em frente ao cais, na Frente 2, Trechos 1, 2, 3. Após a retirada das camadas de aterro, foram escavados mecanicamente os níveis arqueológicos, em parte inundados.

No trecho correspondente à Frente 2, foi feita inicialmente a escavação mecânica de uma faixa de 10,0 m de largura, entre a superfície e 6,00 m de profundidade, com níveis alagados, em busca de objetos descartados ou caídos inadvertidamente no mar (Figura 74). Contudo, essa tarefa só pôde ser realizada em etapas, pois era necessário manter a estabilidade das tubulações de esgoto e gás que passavam pelo local. Por segurança, foi deixada uma faixa de 5,0 m junto às lajotas do cais (Trecho 0), e, a partir delas, foram escavados três trechos – 1, 2 e 3 – com a medida padrão de 5,0 m, a exemplo do que foi adotado para a galeria de águas pluviais da Frente 1. Foram recuperados abundantes vestígios arqueológicos nessa faixa, até a profundidade de 6,0 m – o máximo autorizado pelos engenheiros de segurança da obra –, embora as evidências permitissem supor a presença de materiais arqueológicos em níveis ainda mais profundos. Foi a segunda área mais fértil do sítio arqueológico, em seguida à galeria de águas pluviais da av. Barão de Tefé.

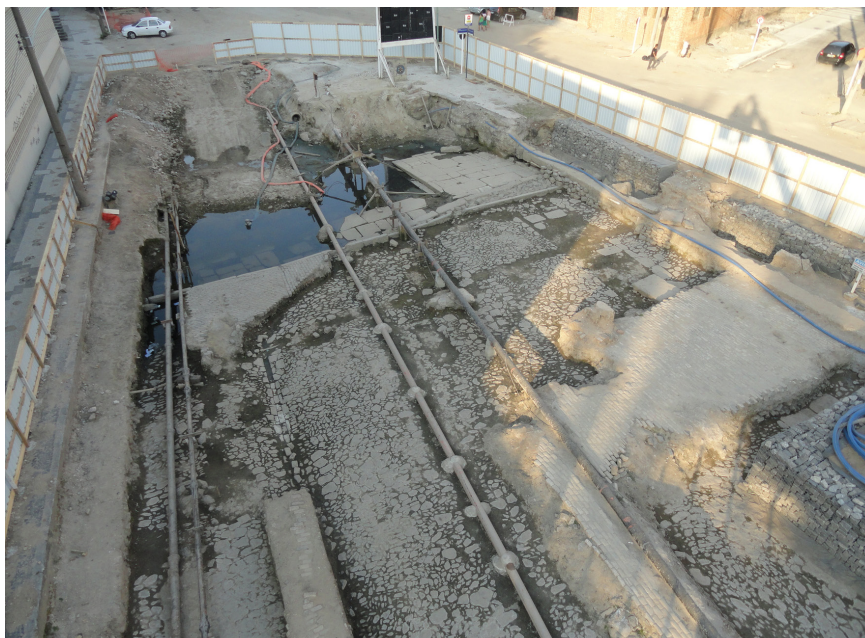
Figura 75 – A área em frente ao cais inundada, com a presença de diferentes redes impedindo a progressão das escavações. Foi preciso aguardar seu remanejamento para que a escavação pudesse prosseguir.

A partir de 2,0 m de profundidade começaram a aparecer vestígios, porém entre 4,0 e 6,0 m, surgiu uma camada em declive composta de sedimento areno-lamoso, escuro, com alta concentração de matéria orgânica decomposta, fibras de piaçava e grande quantidade de materiais arqueológicos diversificados, da primeira e segunda metades do século XIX. Todo o sedimento proveniente dessa área foi peneirado. Não foi possível prosseguir a escavação em virtude da presença de diversas redes subterrâneas que tinham que ser remanejadas para viabilizá-la (Figuras 75 e 76).

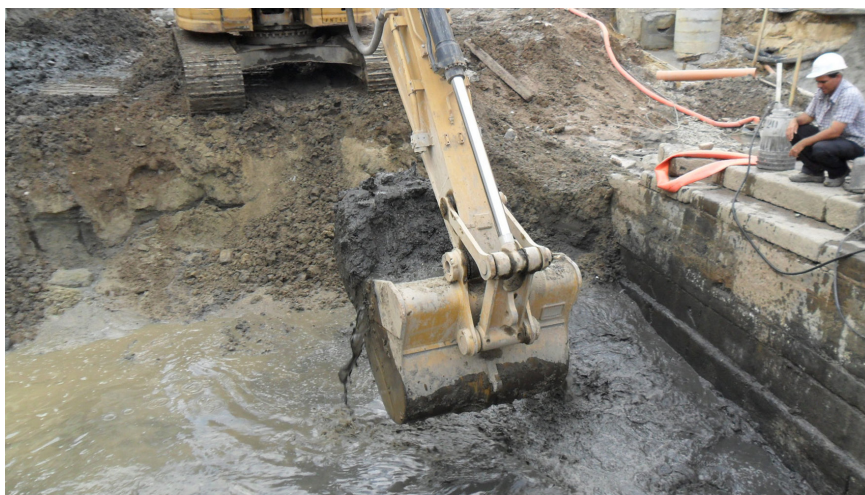
Figura 76 – Escavação mecânica dos níveis alagados da área em frente ao cais.

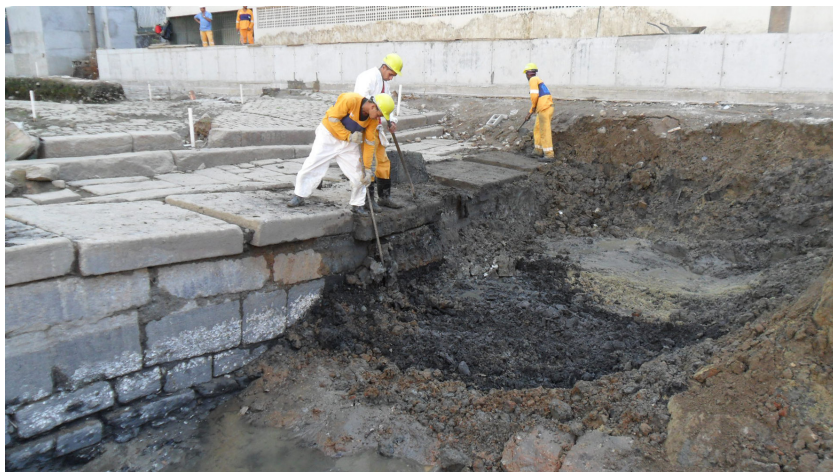
Figura 77 – Exposição progressiva da estrutura edificada do cais na Frente 2.

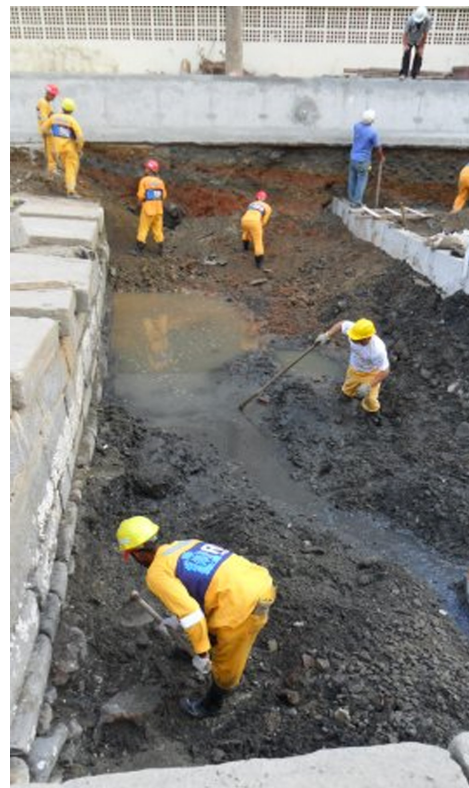
Figura 78 – Aprofundamento da escavação e exposição progressiva do paredão do cais.

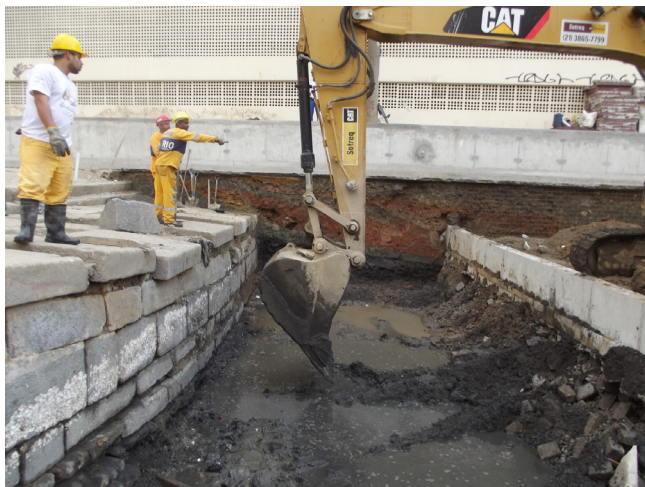
Figura 79 – Aprofundamento da escavação na Frente 2, expondo perfil estratigráfico na parede ao fundo.

Essa escavação expôs, na parede lateral, um perfil estratigráfico que apresenta, na sua base, a camada arqueológica de sedimento arenoso enegrecido, com muita matéria orgânica decomposta e grande quantidade de vestígios arqueológicos, sucedida por camadas de aterro (Figuras 79 a 82).

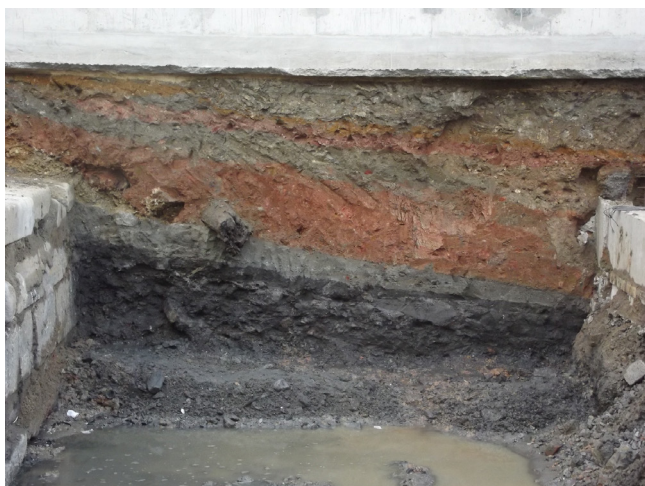
Figuras 81 e 82 – Sob os níveis de aterro, apareceu a camada arqueológica escura no fundo, em declive, com grande concentração de matérias orgânicas e vestígios arqueológicos diversificados. Desenho do perfil: Andrea Jundi Morgado. Vetorização: Lucas Araújo Costa.

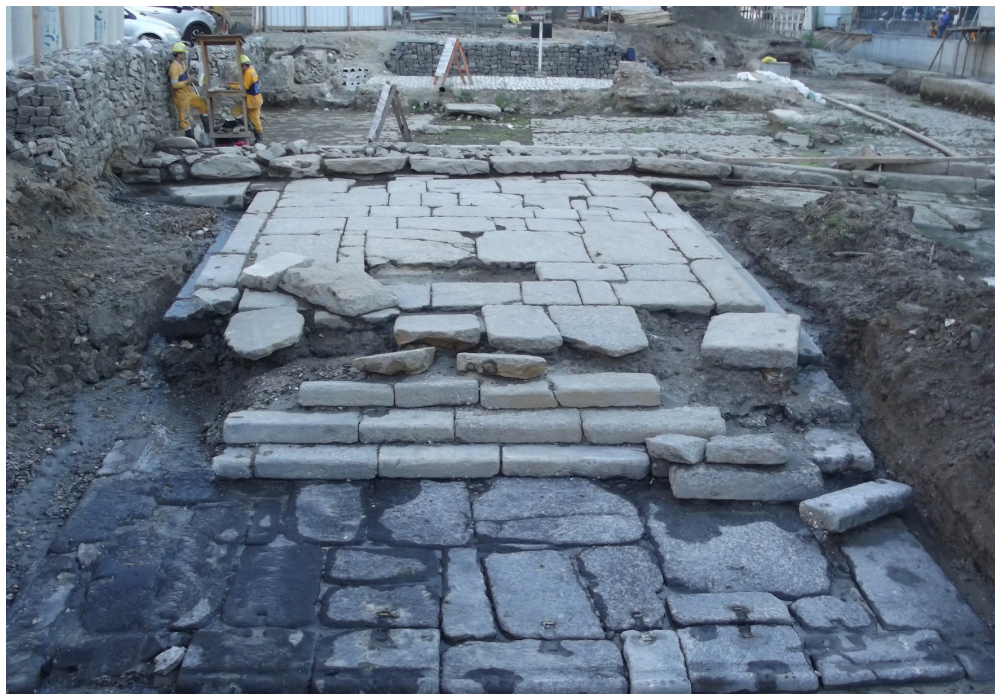
Figura 83 – Exposição das rampas e dos três degraus da escada do Cais da Imperatriz.

Uma ampla escavação, mecânica e manual, expôs progressivamente a rampa de desembarque do Cais da Imperatriz. Cabe destacar mais uma vez que, por baixo dela, encontra-se a do Cais do Valongo, entrevista a partir da observação oportunística do deslocamento de um de seus blocos, já descrita anteriormente. Ao final dessa rampa foram confirmados os degraus, de fato em número de três, e a existência de uma nova superfície rampada (Figura 83).

A rampa inferior, situada a 2,80 m do nível atual da rua, mede 6,60 m de largura por 2,90 m de extensão, tendo sido feita com lajotas de diferentes dimensões. A ela seguem-se os três degraus, a 2,0 m de profundidade em relação ao nível do asfalto atual, que mediram respectivamente 0,33, 0,28 e 0,41 m de piso e 0,18 m de espelho. E a rampa superior, a 1,50 m de profundidade, que mediu 6,10 de largura e 9,80 m de extensão, também feita com blocos de diferentes dimensões. Juntas e somadas, compõem uma superfície de 89 m², com 13,50 m de extensão por 6,60 m de largura máxima. Na rampa superior, a última camada de lajotas sobreposta à estrutura, mais estreita que as anteriores, produziu um recuo de 0,35 m em ambos os lados, tendo recebido uma moldura de paralelepípedos retângulos como arremate (ver Figura 83).

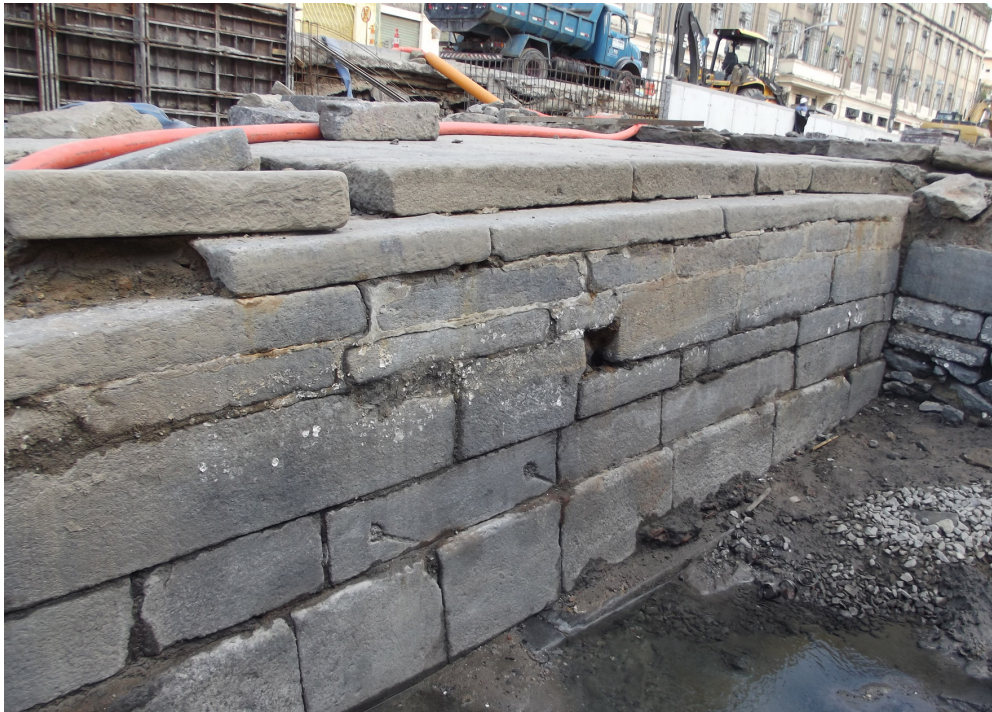
Figura 84 – O paredão lateral da rampa do Cais da Imperatriz, com o nível inferior alagado e parcialmente encoberto. Ele mede 2,70 m de altura no seu segmento médio, decrescendo progressivamente em direção ao mar. Na sua base, há um respaldo de cerca de 0,20 m de espessura e 0,55 m de altura, que não foi possível observar em detalhe pelo fato de a área estar permanentemente inundada e os procedimentos adotados para dessecar esse canto terem sido de modo geral mal sucedidos.

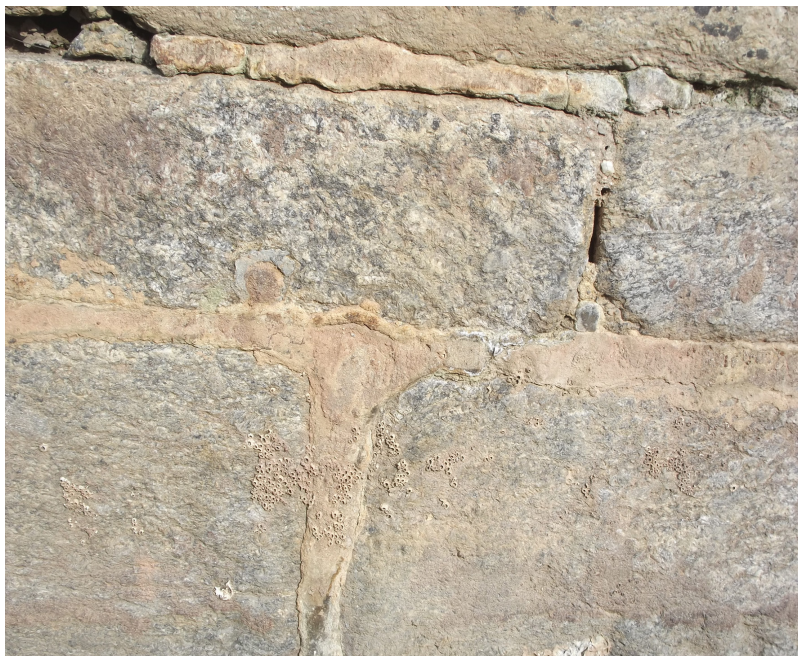
Figuras 85 e 86 – Preenchimento grosseiro das juntas do paredão lateral da rampa do cais, com argamassa ou pedras pequenas.

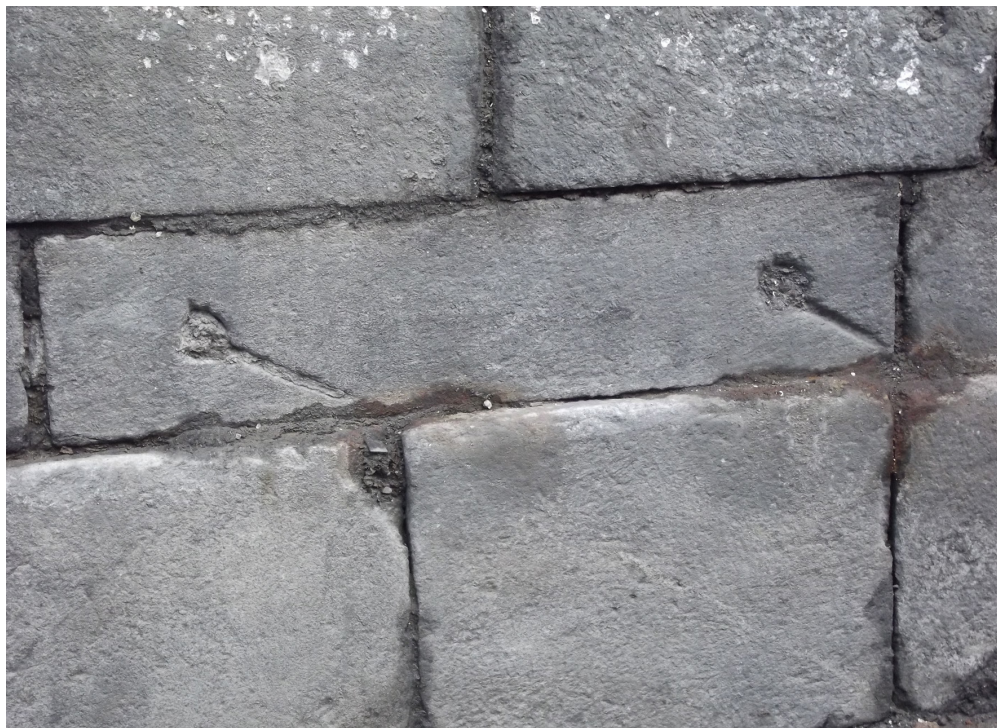
Figura 87 – Rebaixos produzidos por picoteamento e fricção que aparecem em uma das lajotas do paredão lateral da rampa do cais. Trata-se, provavelmente, de bloco reaproveitado de outro local, destinado possivelmente, em sua origem, a receber grampos para evitar o deslizamento de blocos rochosos dispostos horizontalmente, decorrente de impactos provocados pelo mar.
