Em busca do Cais do Valongo, Rio de Janeiro, século XIX

RESUMO: Este artigo relata os resultados da pesquisa arqueológica desenvolvida na zona portuária do Rio de Janeiro, no âmbito das obras de infraestrutura e revitalização urbana realizadas na região pela Prefeitura do Rio de Janeiro para as Olimpíadas de 2016. Seu objetivo fundamental foi localizar os remanescentes do Cais do Valongo e do Cais da Imperatriz. O primeiro, construído em 1811 pela Intendência Geral de Polícia, por ordem do Príncipe Regente D. João VI. Adjacente ao mercado de escravos, e por onde passaram centenas de milhares de africanos escravizados para serem negociados, fazendo do Rio de Janeiro o principal porto de entrada desses cativos nas Américas. O segundo, Cais da Imperatriz, construído mais tarde, em 1843, por cima do Cais do Valongo, para o desembarque emblemático da princesa das Duas Sicílias, Teresa Cristina Maria de Bourbon, por ocasião do seu casamento com o imperador D. Pedro II. São apresentados a metodologia utilizada – um desafio na circunstância de ter que conciliar uma pesquisa científica com o apertado cronograma da obra –, o surgimento paulatino das estruturas edificadas, os contextos estra

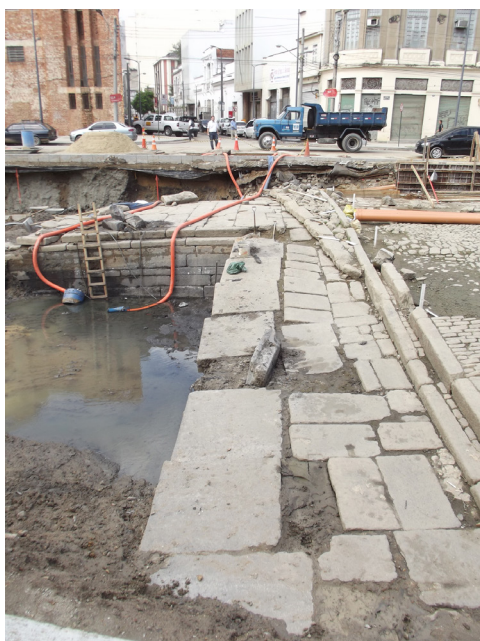
Figura 88 – Plataforma do cais com lajotas de pedra de diferentes dimensões, mas em sua maioria grandes.

A plataforma de lajotas do cais à direita da rampa de desembarque mediu em sua totalidade 14,0 m de extensão por 3,10 m de largura. Em superfície, ela apresenta blocos maiores e mais regulares na extremidade distal, e menores e menos regulares na proximal (com medidas muito variadas). Trata-se igualmente de uma edificação ciclópica, cujo sistema construtivo foi o mesmo da rampa, em alvenaria de pedras arrumadas, de dimensões variadas, porém em sua maioria grandes. Os dois degraus de acesso à praça, feitos de longos paralelepípedos retângulos (meios-fios medindo entre 1,25 e até 2,80 m de extensão x 0,20 m de largura) entremeados com outros de dimensões menores (0,30 e 0,85 m x 0,20 m), mediram 0,30 m de piso e 0,20 m de espelho para ambos (Figuras 88 a 90).

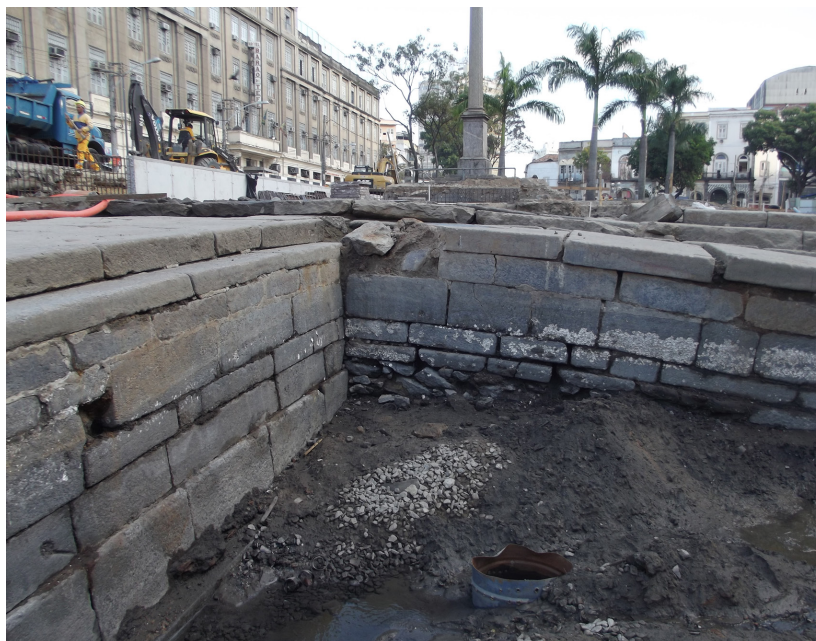
Figura 89 – Junção da parede ciclópica da rampa do cais com a parede à sua direita: ambas apresentam o mesmo sistema construtivo, atestando que a estrutura foi erguida de uma única vez.

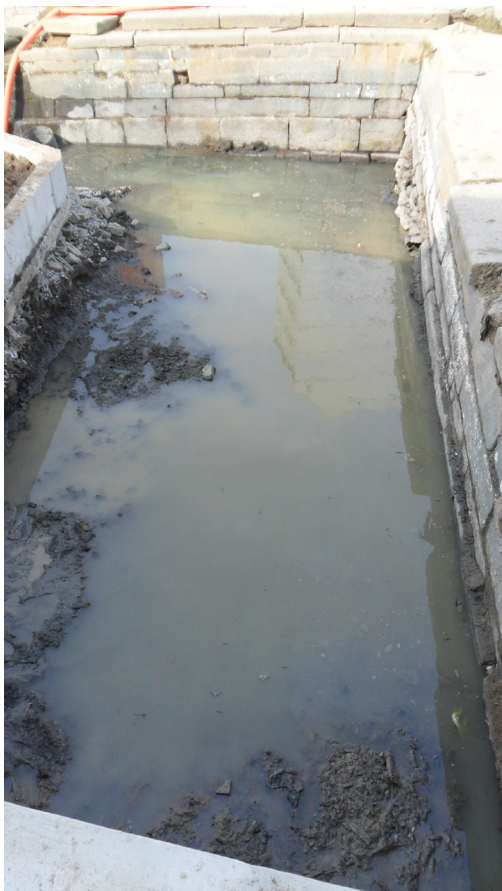
Figura 90 – Vista da área em frente ao cais, escavada até o nível alagado.

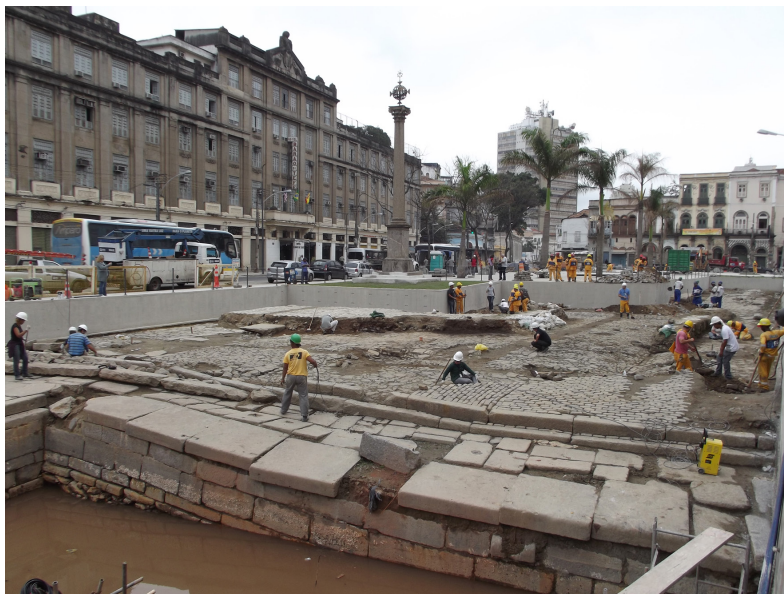
Figura 91 – Localização da bica na parede à direita da rampa do cais, desaguando no mar as águas provenientes de enxurradas da Ladeira do Livramento.

A necessidade de canalizar as águas pluviais, que desciam de enxurrada pela ladeira do Livramento por ocasião de chuvas fortes, fez com que fosse construída a canaleta de escoamento que atravessa todo o Valongo, desde as imediações da ladeira até o cais, tal como informado anteriormente na apresentação das Frentes 2 e 4. Contudo, nada pode ser dito a esse respeito com referência ao Cais da Imperatriz, em virtude do seu calçamento ter sido em grande parte destruído. De todo modo, uma bica para desaguá-las no mar, em pedra lavrada, composta de duas metades unidas, foi encontrada nessa parede ciclópica, a 3,30 m da parede do Hospital dos Servidores do Estado e a 0,50 m abaixo da superfície das lajotas (Figuras 91 e 92).

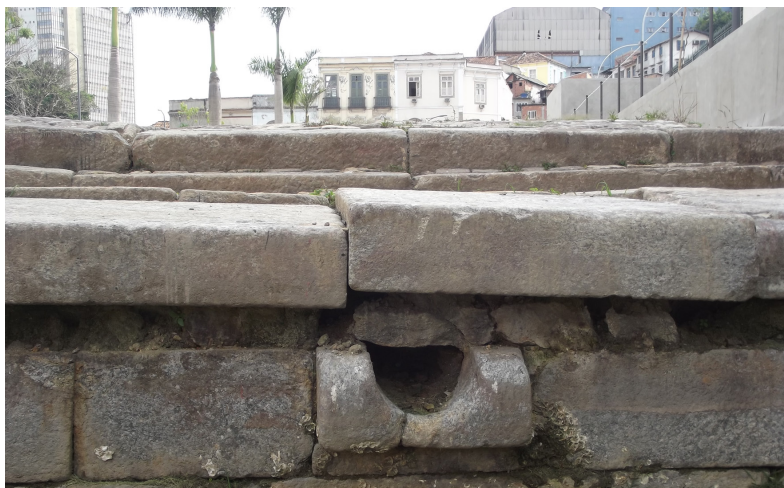
Figura 92 – Detalhe da bica em pedra lavrada, composta por duas pedras unidas. Note-se o mal sucedido preenchimento com pedras por baixo de uma das lajotas da plataforma, tentando mantê-la no nível original.

Trata-se de peça formal e tecnologicamente muito semelhante à encontrada na Frente 1, feita para o sistema de drenagem da City Improvements na década de 1860 ou 1870, também composta por duas metades unidas. Essa evidência, somada às informações obtidas no registro documental, permitem levantar a hipótese de que parte da última ou das duas últimas carreiras de lajotas de pedra foram retiradas para a colocação da bica e reassentadas novamente.

Aqui cabe assinalar que, em momento também aparentemente tardio, foi colocado sob a última carreira um enchimento de pedras para erguê-las, uma tentativa de retirá-las do equilíbrio instável em que se encontravam, deslocadas e inclinadas em direção ao mar.

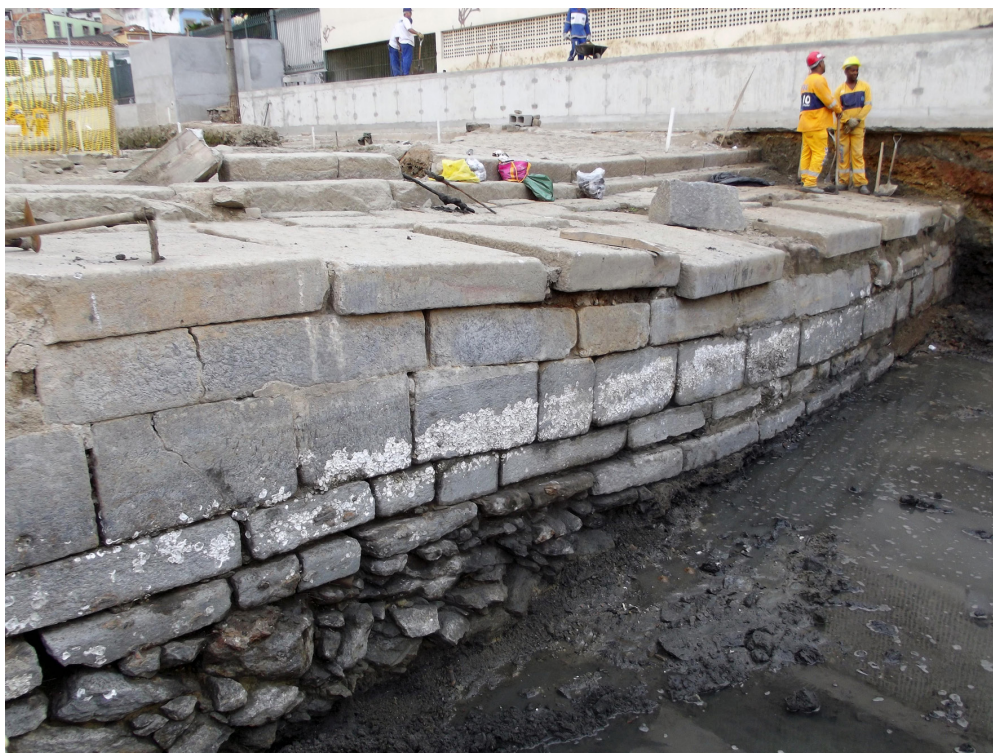
Figura 93 – As sérias avarias ocorridas na parede à direita da rampa de desembarque: afundamento da estrutura no trecho correspondente ao deságue das águas provenientes do Morro do Livramento, que solaparam suas bases; rombo na porção inferior da parede, compensado com o preenchimento com pedras de mão; e grandes rachaduras em três lajotas, expondo sua situação de absoluta precariedade. Uma seqüência de carapaças de ostreídeos aderidas às pedras e alinhadas ao longo dessa parede atesta o nível médio do mar à época. Esse paredão apresentou 2,10 m de altura, mas apenas 1,30 m no trecho em que a estrutura afundou.

Essa parede apresenta sérias avarias. Ocorreu um dano expressivo na sua base, que foi reparado colocando-se pedras de mão como preenchimento, em substituição aos blocos que desapareceram (Figuras 93 a 98). O registro documental à época menciona estragos frequentes feitos por embarcações que se chocavam de encontro ao cais, além dos impactos do mar, descritos como violentos, ambas causas possíveis para uma avaria dessa magnitude. Essa tentativa de manutenção foi com certeza tardia, já que uma das pedras utilizadas nesse reparo apresenta marca de dinamite, de tal forma que ela é, necessariamente, posterior à década de 1870.

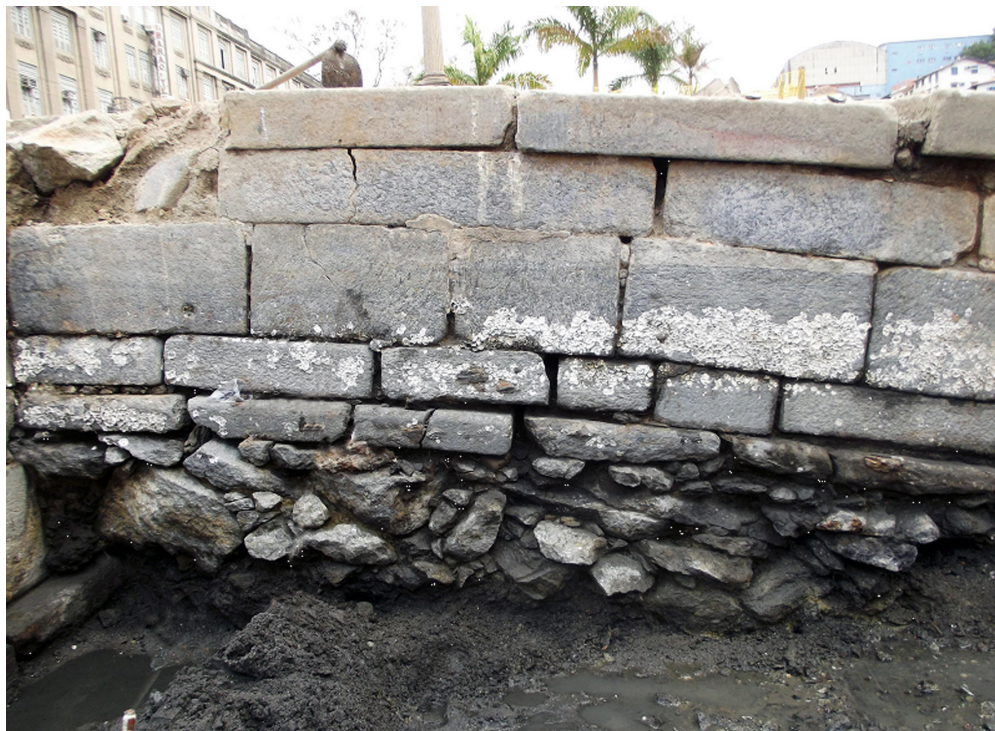
Figura 94 – Preenchimento da base da estrutura com pedras de mão para evitar seu colapso.

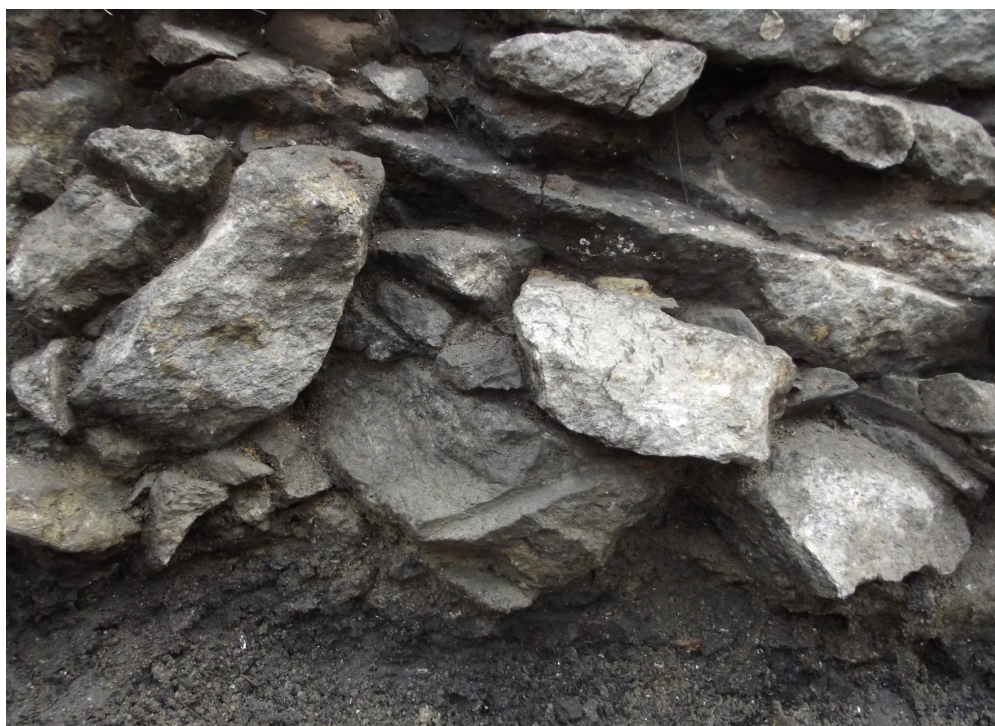
Figura 95 – Marca de dinamite em uma das pedras na base da estrutura, atestando que se trata de reparo posterior à década de 1870.

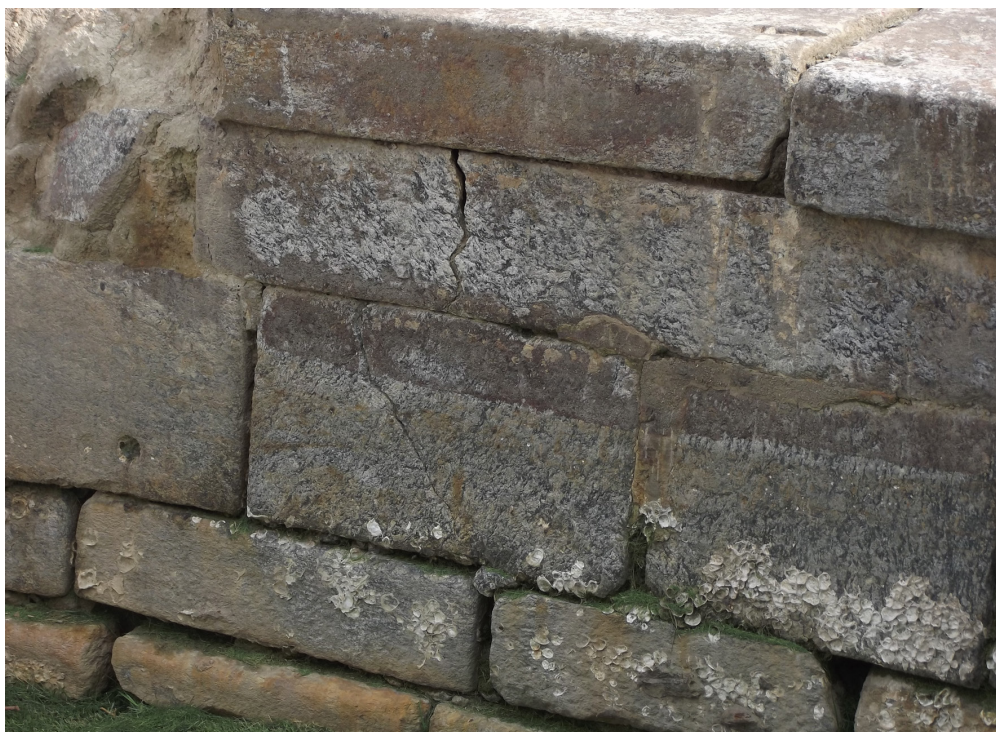
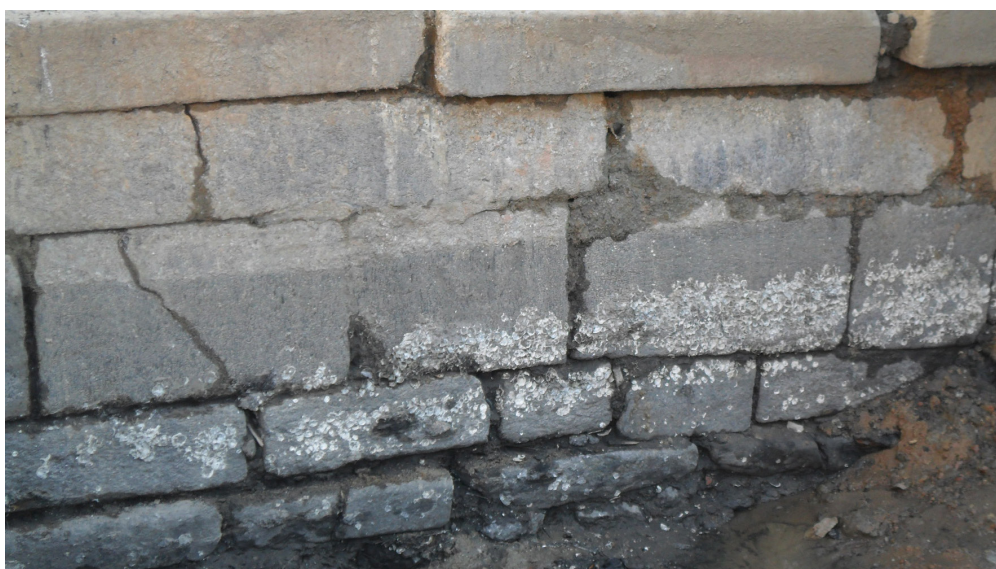
Figuras 96 e 97 – Grandes rachaduras nos blocos rochosos expõem a tensão da estrutura à época, ameaçada de colapso.

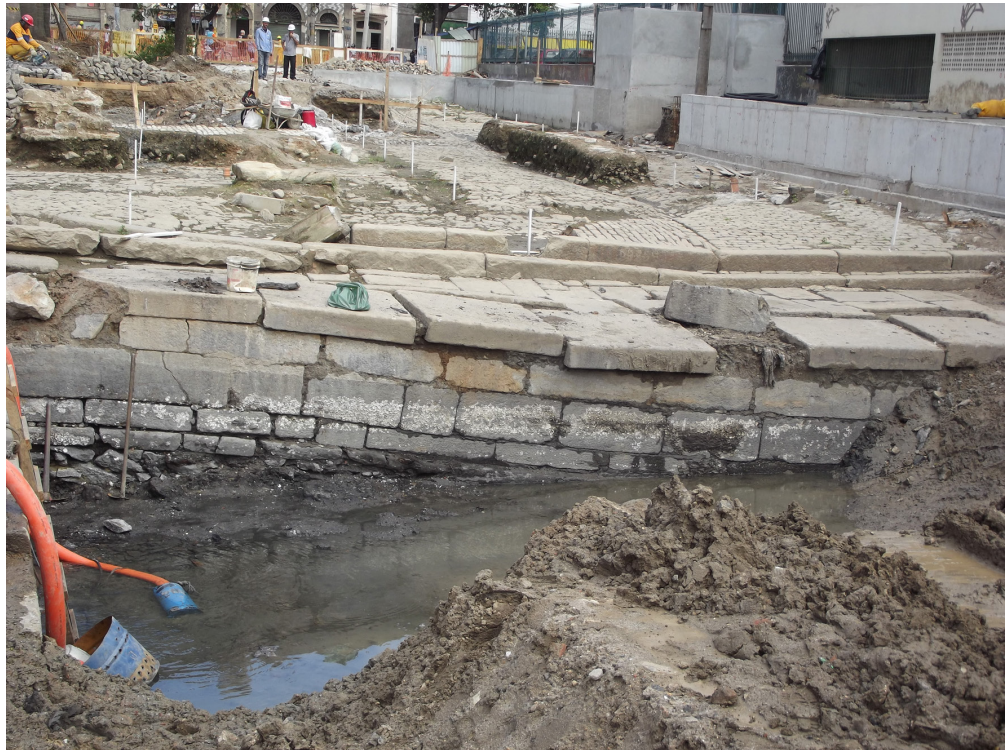
Figura 98 – O estado deplorável da estrutura do cais, já sem condições de recuperação.

Pouco adiante desse reparo, o terreno parece ter cedido, e, junto com ele, outro trecho dessa parede ciclópica afundou consideravelmente (Figura 98); ao que parece, como resultado de infiltrações no solo de grandes volumes de águas pluviais que, provenientes do Morro do Livramento, aí encontravam seu caminho natural, minando o terreno de tal forma que acabou solapando parcialmente a estrutura.

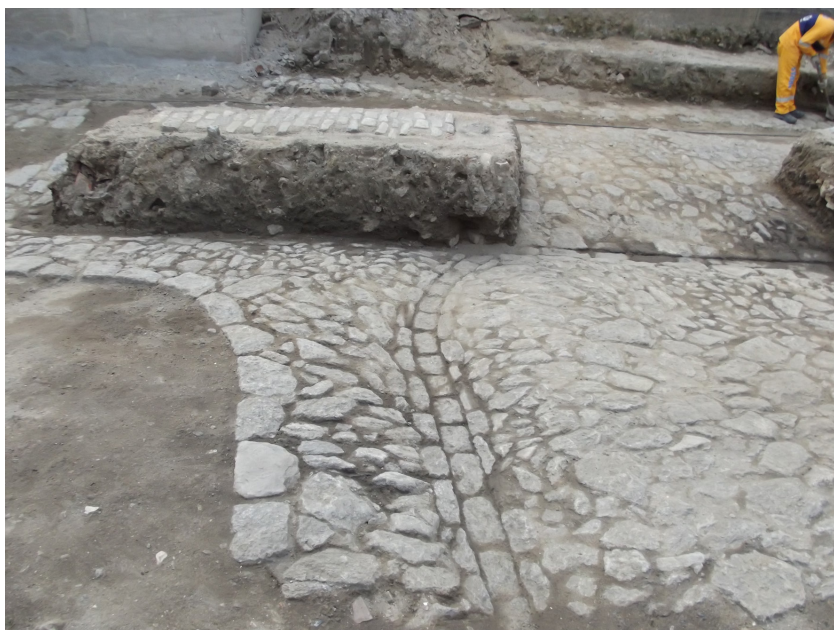
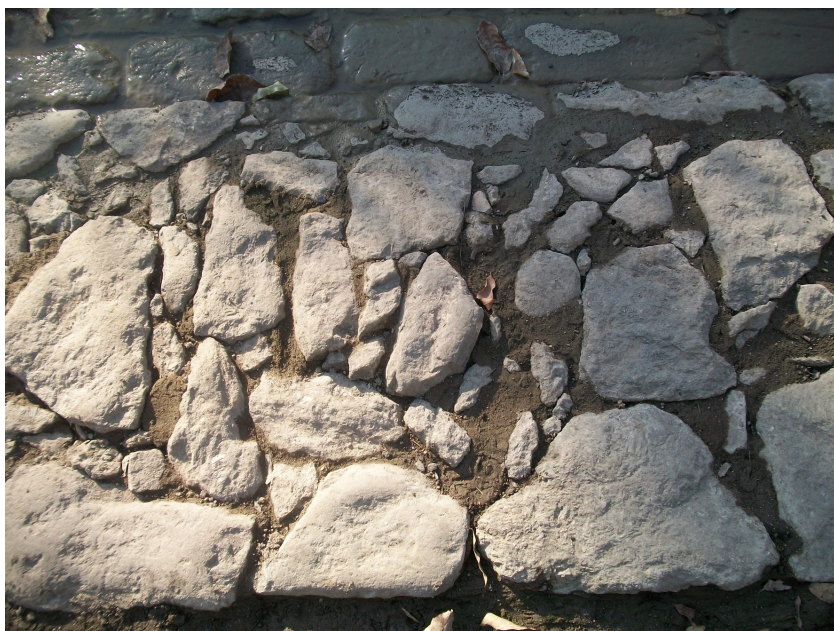
Figuras 99 e 100 – A execução esmerada do calçamento do Cais do Valongo.

As escavações arqueológicas que trouxeram à tona remanescentes do cais construído na região do Valongo, em 1811, pelo Intendente Paulo Fernandes Viana, expuseram um calçamento que, embora composto por pedras irregulares e grosseiramente talhadas, foi feito com esmero, bem arrematado nas suas bordas e com um primoroso sistema de drenagem (Figuras 99 a 101).

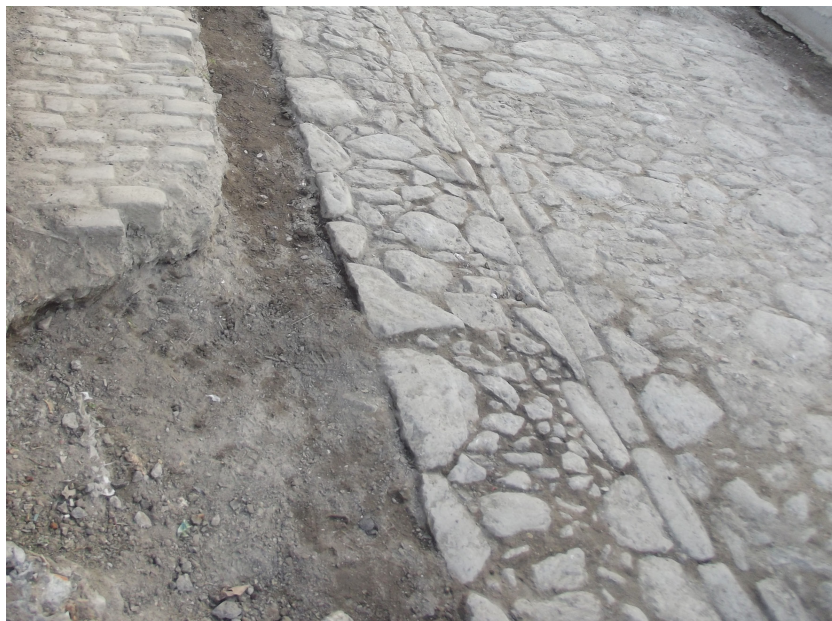
Figura 101 – A execução esmerada do calçamento do Cais do Valongo.

À sua direita, corria a vala de escoamento natural das águas oriundas dos morros e do interior, que desciam até o mar. À sua esquerda, foi feita uma canaleta principal, no sentido longitudinal, que drenava as águas que desciam de enxurrada pela Ladeira do Livramento, também até o mar; e pelo menos uma valeta secundária, que, no sentido transversal, desaguava na canaleta principal. Um excelente caimento voltado para ambas as direções assegurava o escoamento das águas pluviais, livrando a área de alagamentos em um local bastante suscetível a esse tipo de problema, agravado pela subida incessante das águas na maré alta, que o inundavam periodicamente.

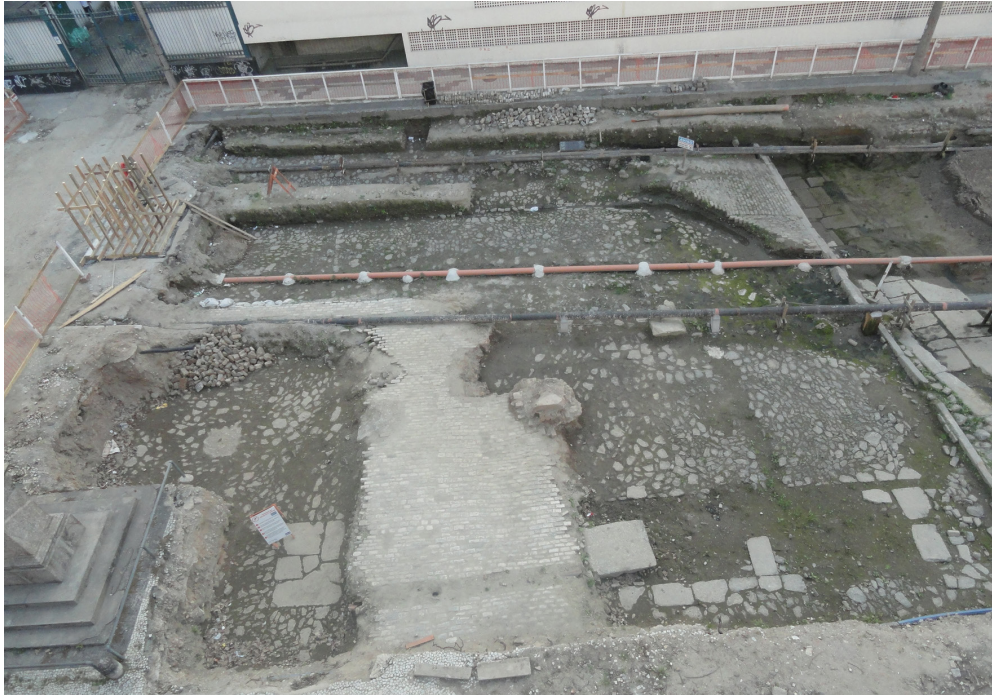
Figura 102 – Vista do calçamento do Cais do Valongo nas Frentes 2 e 3, do caminho de lajotas de pedra bastante desfalcado de seus componentes originais, e das “ilhas” do Cais da Imperatriz. Vê-se ainda algumas das redes subterrâneas que atravessaram ambos os cais, danificando-os, e algumas cicatrizes de outras tubulações já retiradas.

Embora o trecho da pequena escada à qual se referem os documentos deixados pelo Intendente Paulo Viana não tenha sido escavado abaixo do nível das lajotas do Cais da Imperatriz, foi possível constatar a existência de pelo menos dois de seus degraus por meio de uma observação oportunística, na circunstância do deslocamento e emborco de uma das pedras que lhe foram superpostas, ocorridos certamente antes do aterro do início do século XX. Essa pequena escada conduzia a uma rampa central, alinhada com um caminho de lajotas retangulares que foi encontrado em grande parte destruído, dele tendo restado apenas um segmento intacto, algumas pedras isoladas e trechos da borda que lhe servia de arremate, em ambos os lados. Pelo fato de o segmento mais expressivo dos paralelos do Cais da Imperatriz ter sido preservado justamente nesse trajeto, ocultando-o em parte, e pela coluna dedicada à celebração do desembarque da Imperatriz Teresa Cristina lhe ter sido sobreposta, não foi possível saber sua extensão real; mas o que dele restou visível permite supor uma extensão de pelo menos 26 m, desde o cais até a coluna (Figura 102).

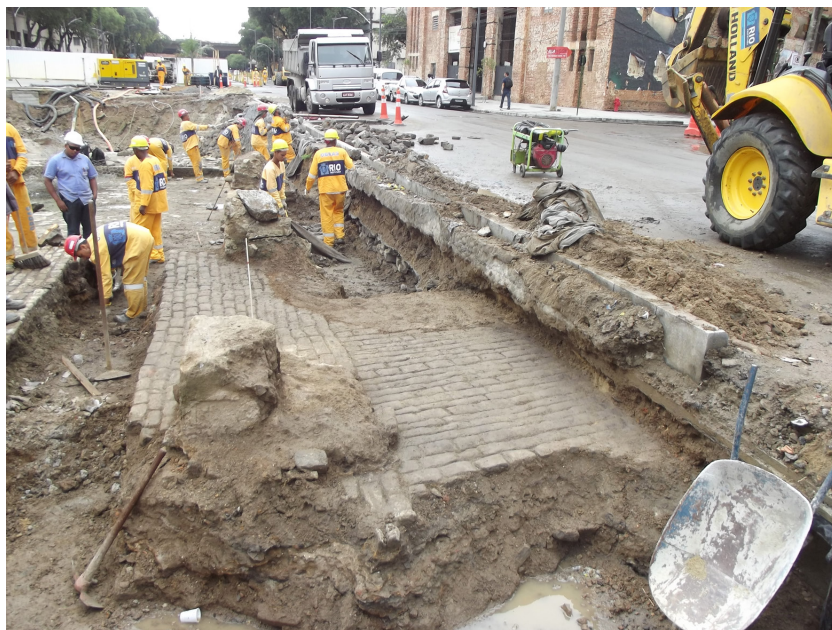
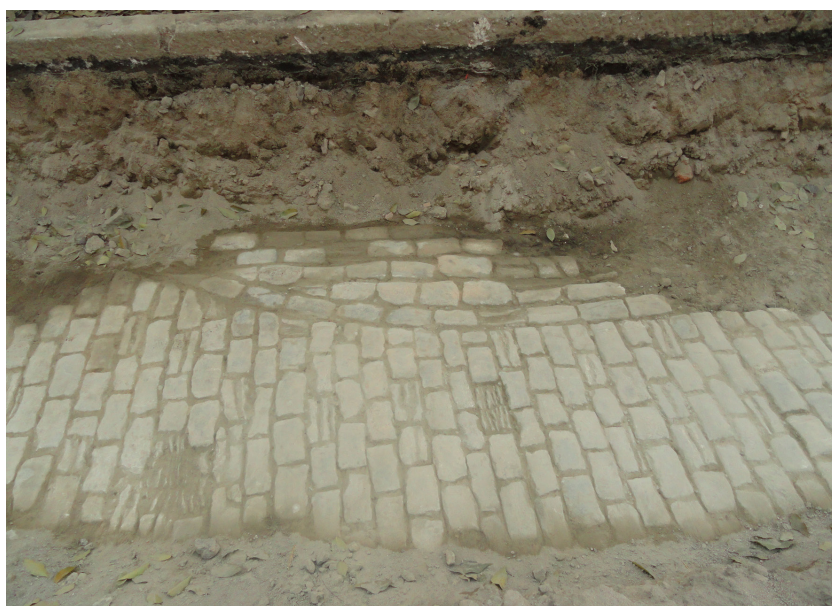
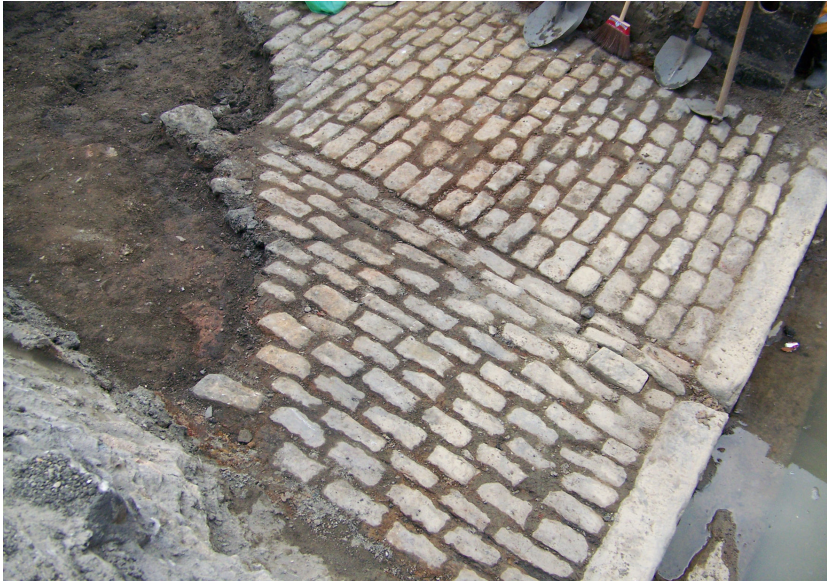
Figuras 103 a 105 – Diferentes trechos do calçamento do Cais da Imperatriz, em composições geométricas.

Sobreviveram apenas algumas ilhas esparsas do calçamento em paralelos, severamente danificado ao longo do século XX pela passagem, em diferentes momentos, de redes subterrâneas de água, esgoto, gás, luz, drenagem de águas pluviais, telefonia e fibra ótica. Mais profundo, o calçamento do Cais do Valongo foi menos afetado, o que possibilitou sua preservação em melhores condições, embora tenha sido também atingido em certos pontos. Alguns trechos recuperados desse calçamento de paralelos permitem supor que ele foi feito em padrões geométricos, ora retilíneos, ora curvilíneos, mas sua descontinuidade não permitiu uma recomposição mínima de sua feição original (Figuras 103 a 105).

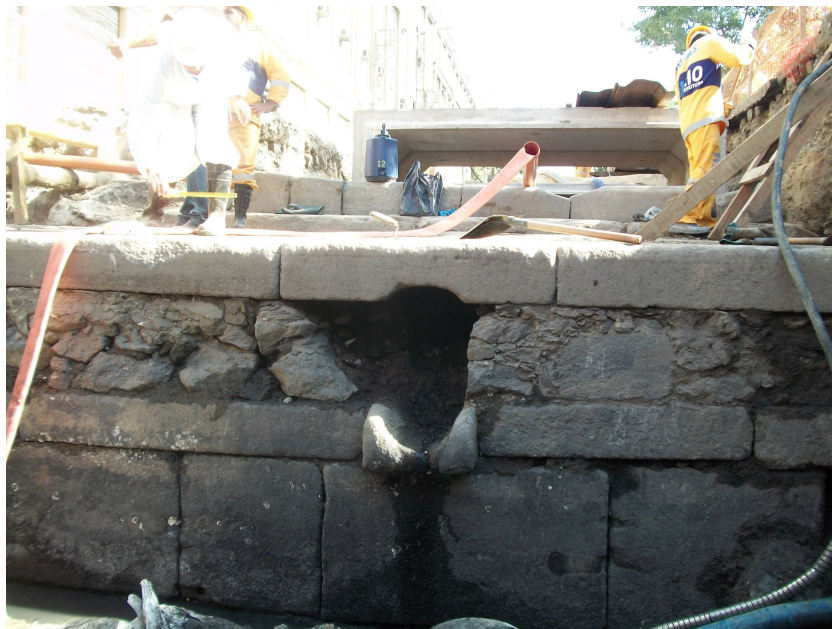
Figura 106 – Bica terminal do sistema de drenagem de águas pluviais da City Improvements.

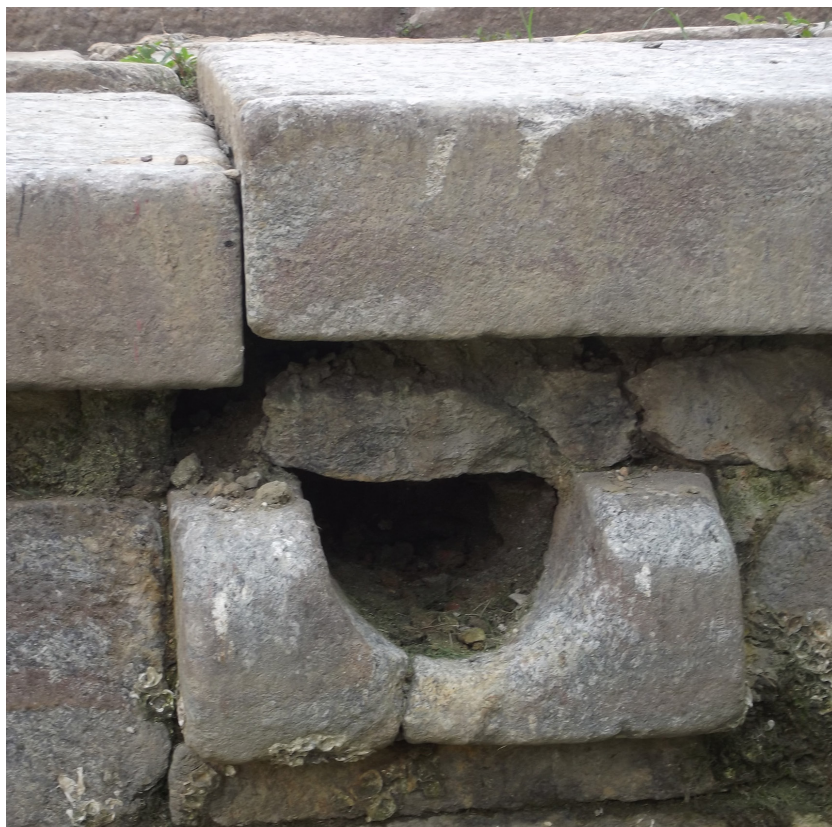
Figura 107 – Bica instalada no lado oposto, a 0,50 m de profundidade da superfície do cais, na Frente 2, para guardar simetria com a anterior.

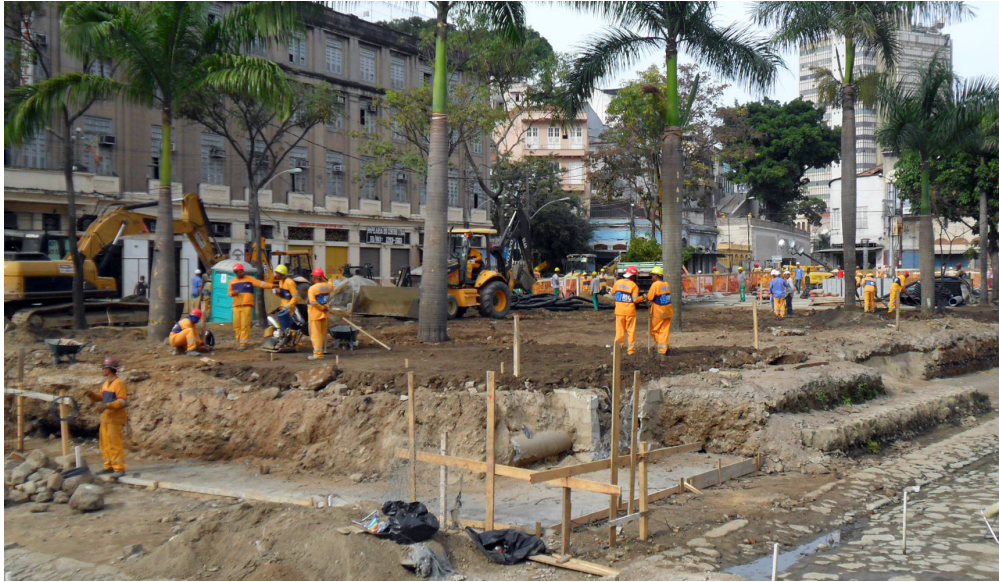
Figura 108 – Nivelamento do piso da praça.

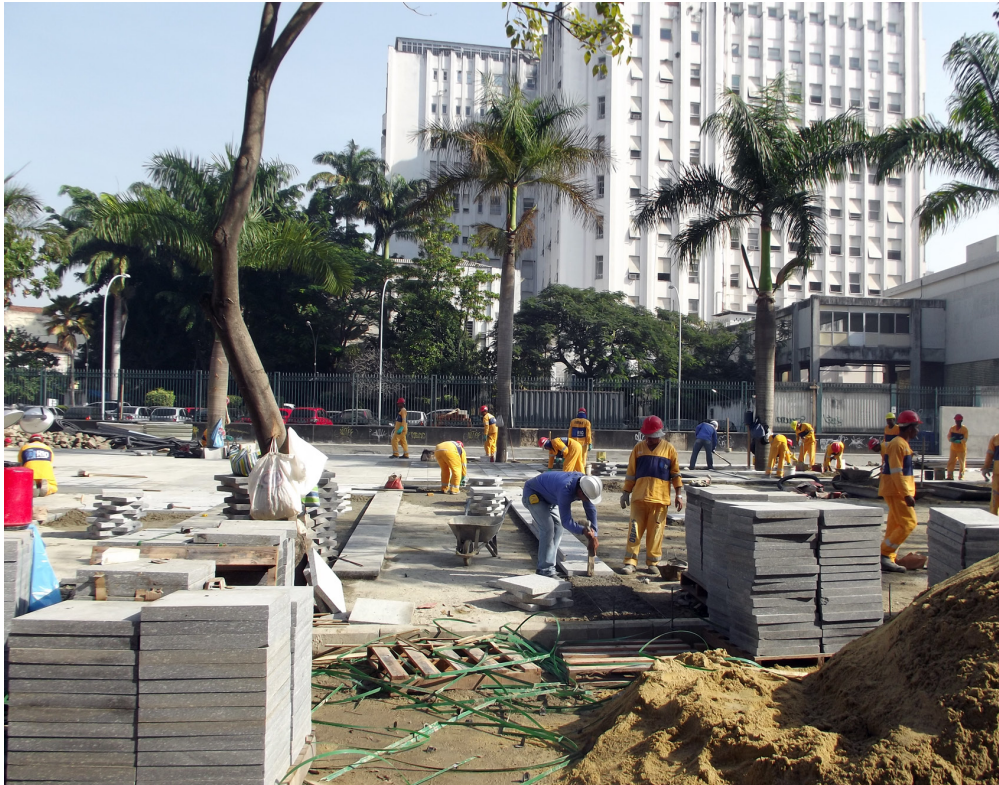
Figura 109 – Assentamento do novo calçamento com placas de granito

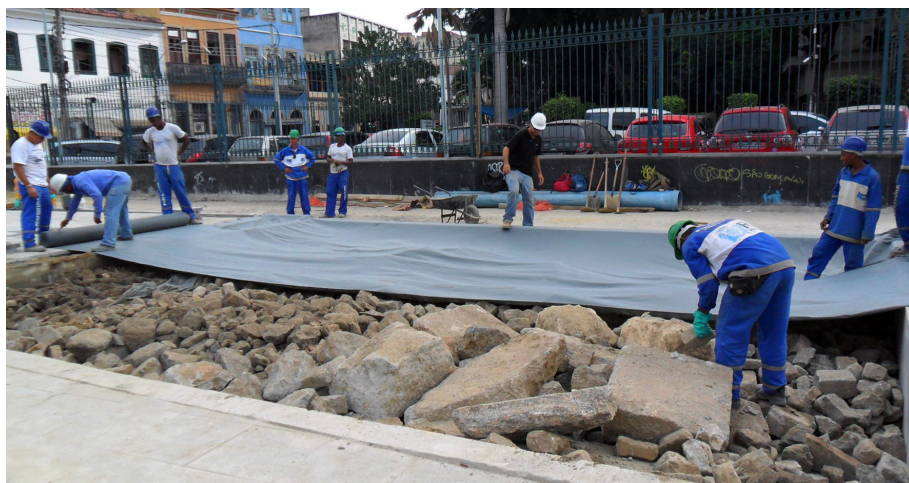
Figura 111 – Área de armazenamento provisório das pedras retiradas do Cais do Valongo e do Cais da Imperatriz, aguardando o trabalho de recomposição do seu calçamento, e recobrimento do depósito provisório com o geotêxtil bidim para fins de proteção.

De modo a guardar em segurança as pedras retiradas do calçamento do Cais do Valongo e do Cais da Imperatriz para a construção das calçadas laterais, foi feito um depósito provisório para o seu armazenamento controlado, até que venha a ser feito o trabalho de reconstituição dos elementos faltantes e de consolidação dos calçamentos. As pedras foram recobertas com o geotêxtil bidim e areia lavada (Figura 111), e sobre esse depósito foi feito um gramado ornado com flores à toda volta, integrado à paisagem mais ampla da praça (figs. 112 e 113).

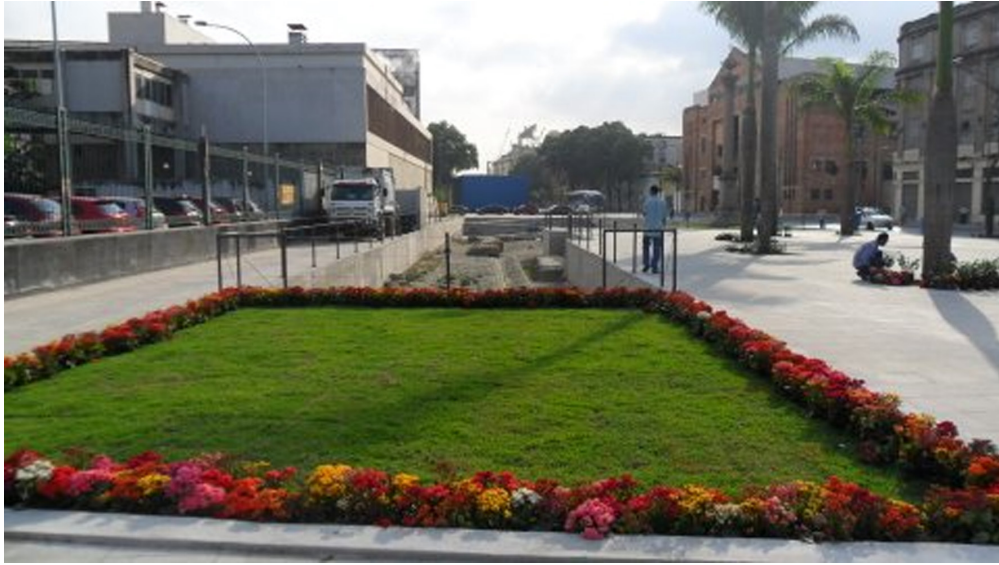
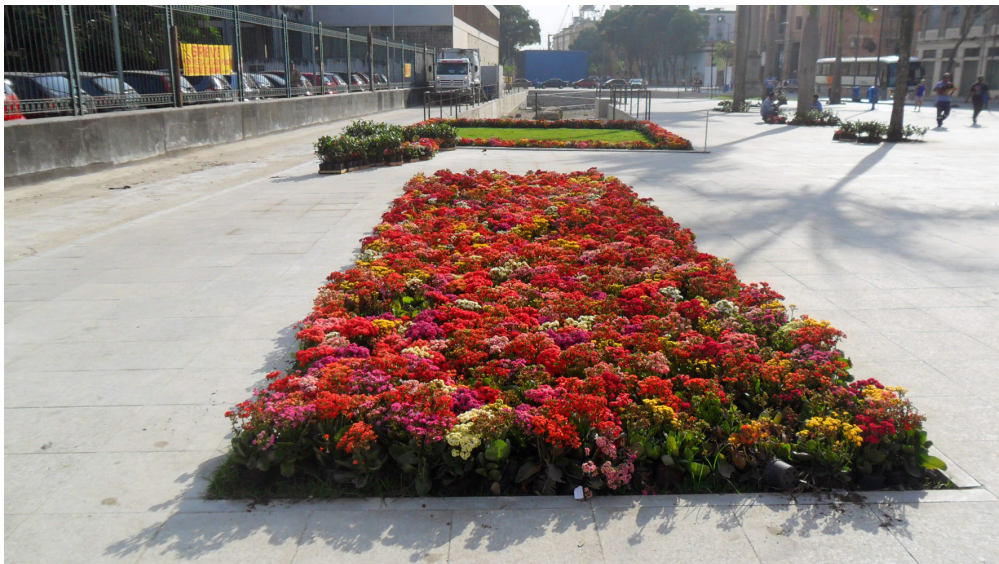
Figuras 112 e 113 – Ajudamento da área de armazenamento provisório das pedras.

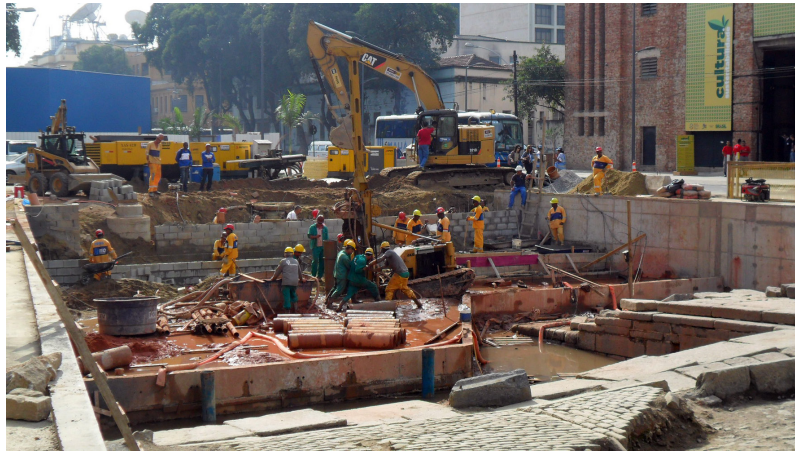
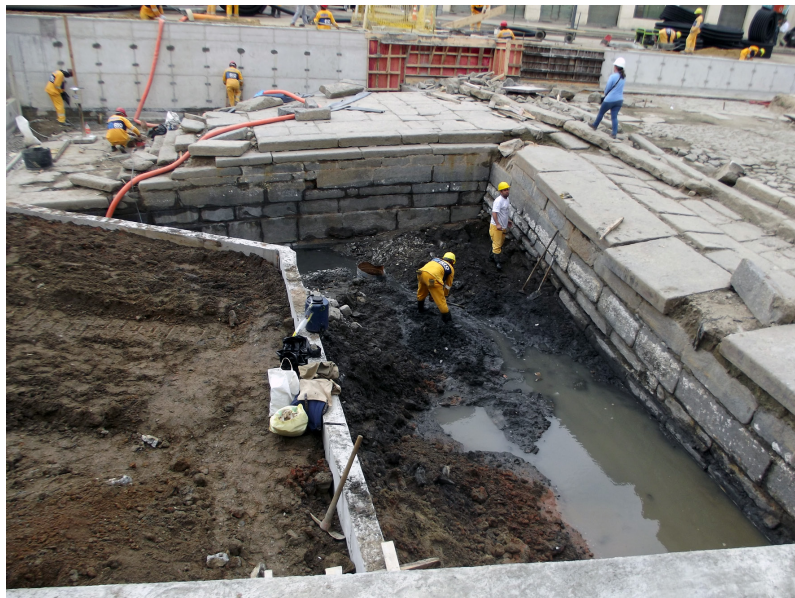
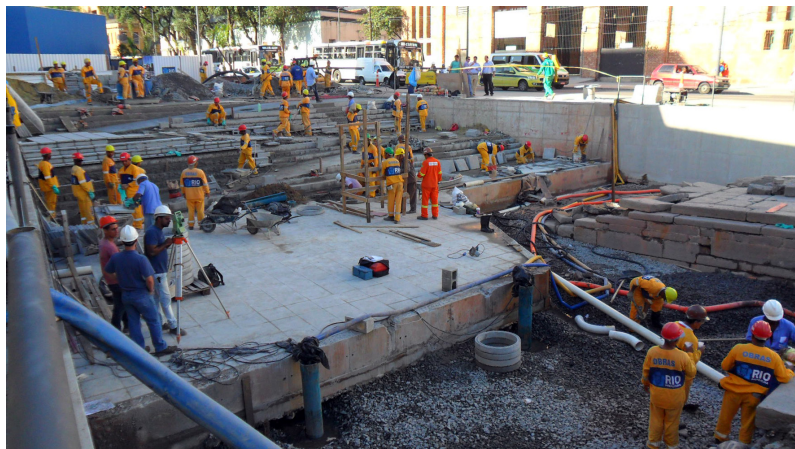
Figuras 114 a 116 – As obras de urbanização da área em frente ao Cais do Valongo / Cais da Imperatriz.

A área em frente aos antigos Cais do Valongo e Cais da Imperatriz também foi reurbanizada, de modo a possibilitar a visita do público ao sítio arqueológico. Escadas, rampas de acesso e um ponto de observação foram construídos, proporcionando um local de reflexão para os que visitam aquele que foi tanto o ponto de chegada ao Brasil de centenas de milhares de africanos para serem escravizados, quanto da princesa das Duas Sicílias, Teresa Cristina Maria de Bourbon, por ocasião do seu casamento com D. Pedro II (Figuras 114 a 119).

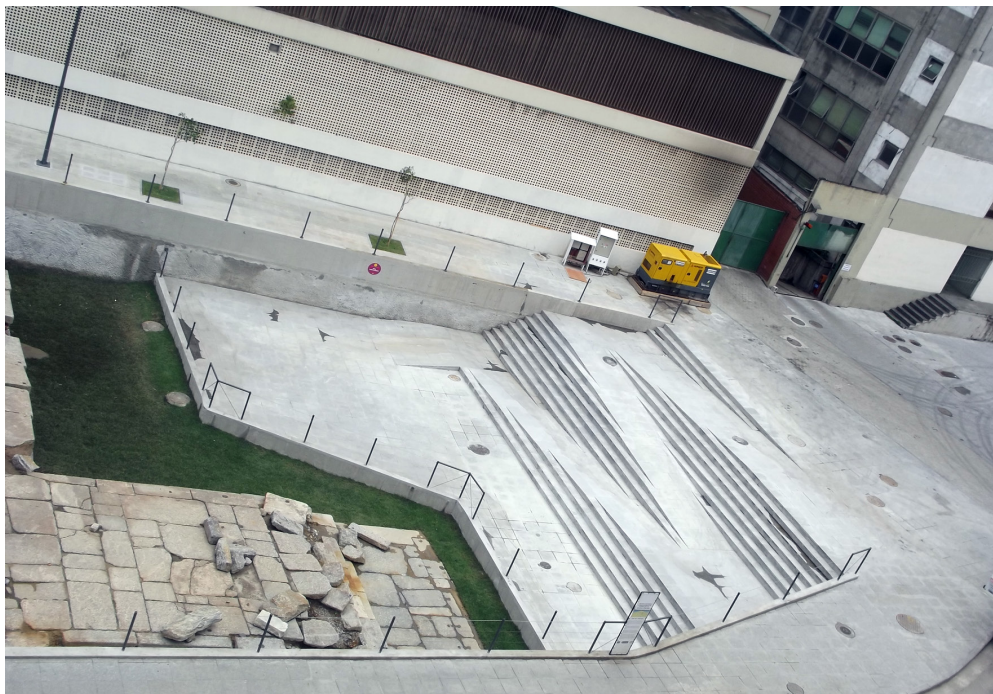
Figura 117 – Escadas, rampas de acesso e ponto de observação para o público

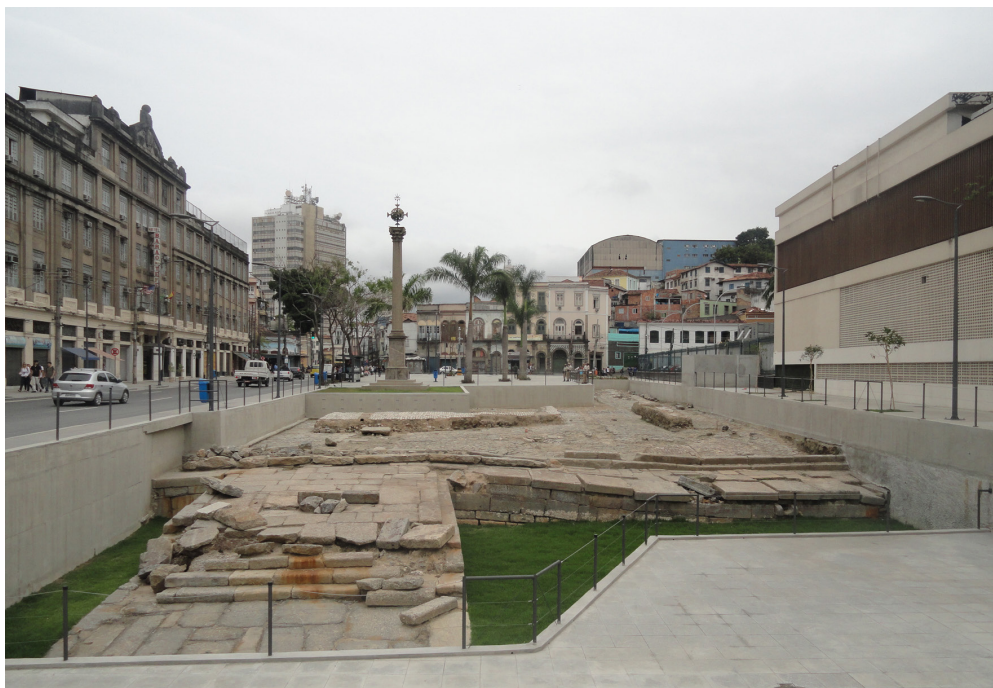
Figura 118 – A rampa de desembarque do cais, cujos paredões foram aterrados para fins paisagísticos à época da inauguração, em 01 de julho de 2012, muito acima do nível recomendado pela equipe de Arqueologia. Esse aterro atenuou a grandiosidade da estrutura, impedindo a visão do seu sistema construtivo e dos processos ocorridos ao longo de sua história.
