MODIFICAÇÕES EM CURSO NA ENTRADA DA BARRA DE CANANÉIA

Viktor Sadowsky

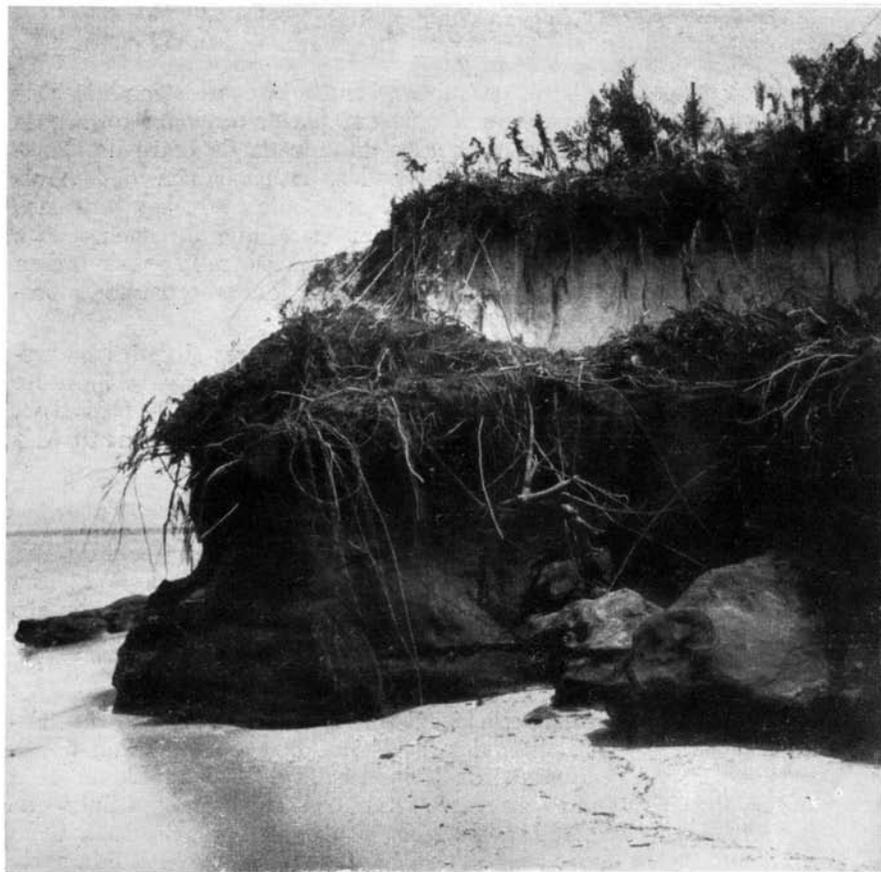
Ilha Comprida — Setor I

O primeiro setor possui 10 pontos de controle, medindo aproximadamente 270 metros de extensão. Começa na Ponta da Trincheira e termina no início da Praia do Meio. A orla desse setor caracteriza-se por uma sólida camada de uma espécie de piçarra, já referida em trabalhos anteriores sobre

a mesma região (Krone 1914, p. 30 ; Besnard 1950, p. 16). Em frente da linha costeira, a uma profundidade que varia de 1 a 5 metros, encontram-se os restos da antiga estrutura da Ponta da Trincheira. As partes emersas que parecem de constituição menos sólida, foram destruídas pela atividade das ondas ; a porção imersa é talvez mais resistente e permanece inalterada até cerca de 150 metros além, na direção do meio do canal, onde in-

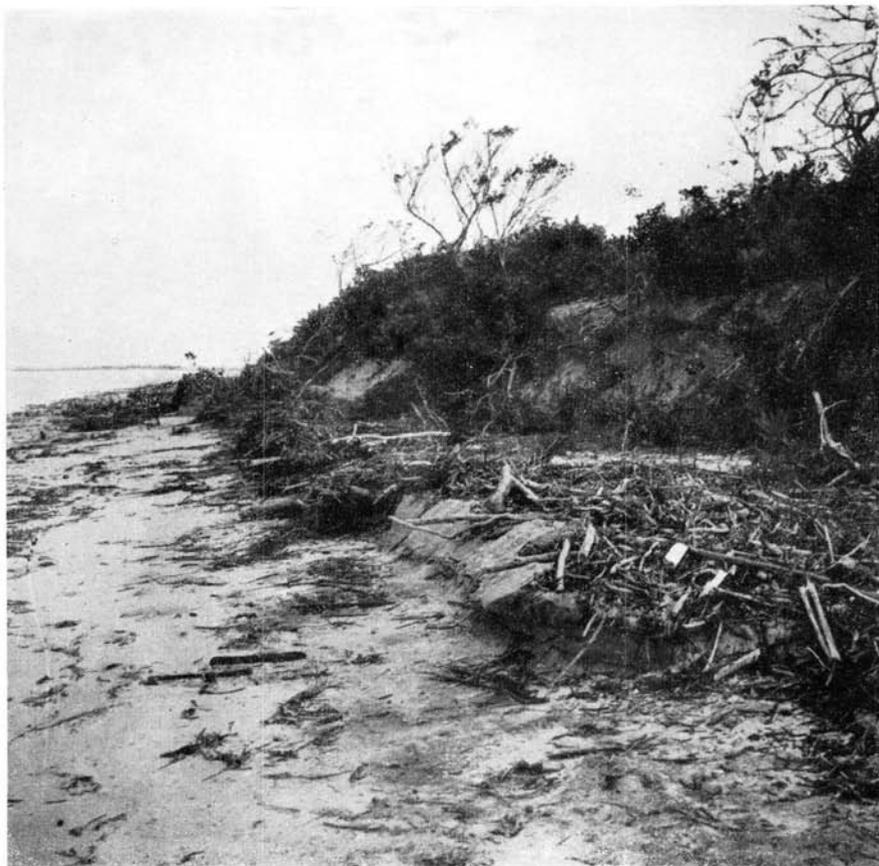
Ilha Comprida — Setor II

sistemáticamente a uma ação erosiva, embora lenta, dada a constituição da sua margem. Por ocasião da vasante, a corrente proveniente do Mar Pequeno junta-se quase em ângulo reto à que vem da Baía de Trapandé, protegendo assim da destruição, a margem do primeiro setor.

O segundo setor comporta em si a praia do canal (cêrca de 700 metros) e tem 7 pontos de contrôle. A altura da margem varia de 1 a 2 metros, pos-

suindo vegetação geralmente baixa, porém densa. A margem costeira dêsse setor acha-se protegida contra a ação das águas, devido à inclinação suave da praia. De acôrdo com as observações que efetuamos, esta praia está sofrendo alterações temporárias. Mas, em relação a todo o período observado, ela se manteve em relativo equilíbrio.

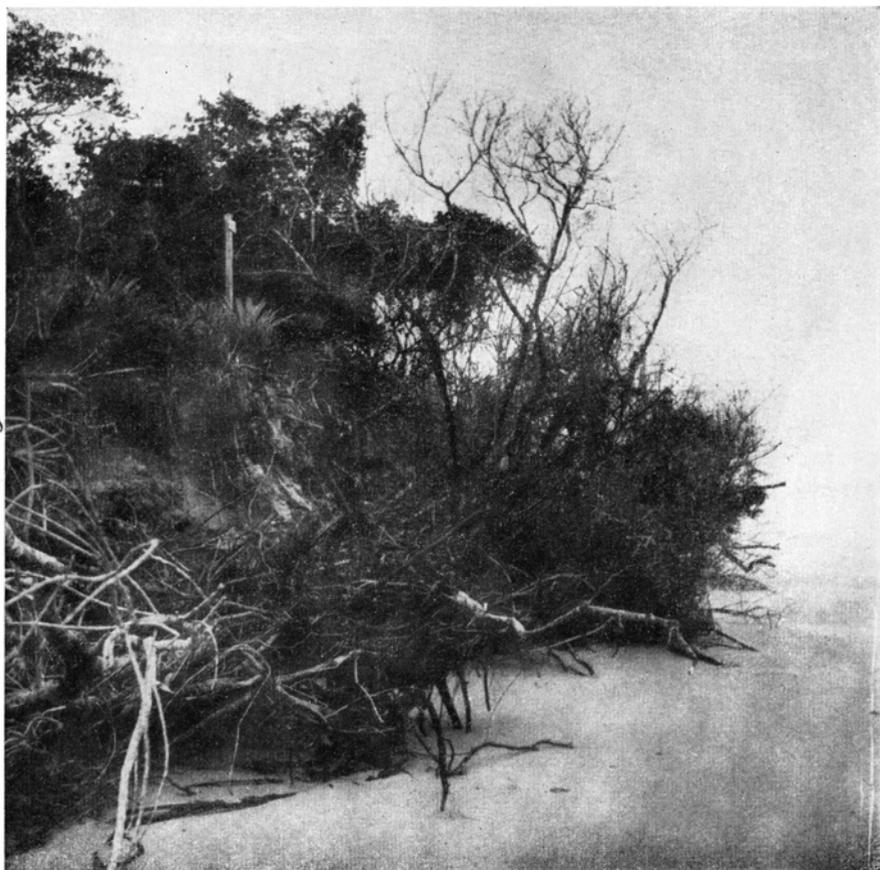
Ilha Comprida — Setor III

O terceiro setor, situado na margem externa do canal, tem 400 metros de extensão e comporta 5 pontos de contrôle. A encosta dêsse setor exhibe em

certos pontos, 3 metros de altura, sendo constituída por terra vegetal, na superfície, areia de praia e piçarra, na base. Sôbre uma larga camada de 25 centímetros de espessura, cresce um mato denso e baixo onde se encontram árvores esparsas de porte mais elevado. As raízes dispõem-se em densa rêde, formando armadura resistente para o solo vegetal. A linha costeira possui uma reentrância formada em consequência da ação da arrebentação

por ocasião da atividade de ventos dominantes do quadrante S. Justamente nêsse setor, á margem da Ilha Comprida fica localizada fora da ação protetora oferecida pela margem oposta do canal, isto é, do seu ponto extremo (Ponta do Perigo na Ilha do Cardoso). Êste setor encontra-se fortemente submetido à atividade e desgaste, sofrendo modificações quer na montante, quer na vasante. Sômente a constituição compacta da margem e a vegetação desenvolvida aí existente, protege êsse setor contra desgastes

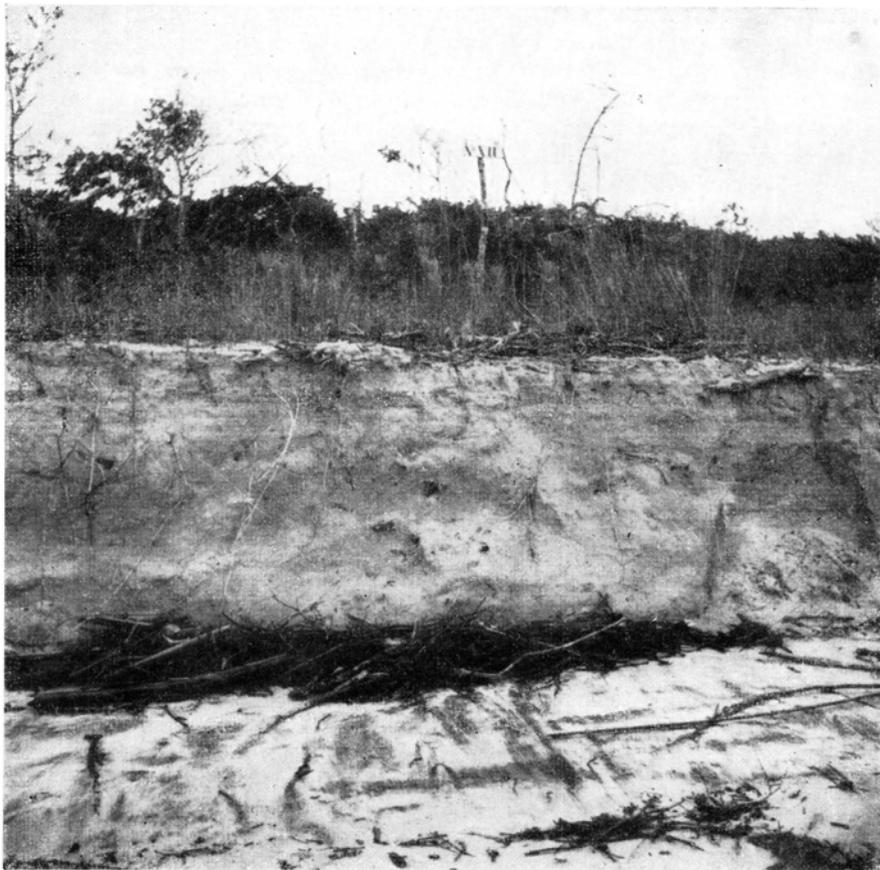
Ilha Comprida — Setor IV

ainda maiores. Na praia da reentrância a que já aludimos, encontram-se pequenos pedregulhos de quartzito. Infelizmente ainda não pudemos atinar com a fonte de origem do material quartzítico.

O quarto setor cobre uma linha costeira com extensão de 800 metros, estando nêle figurados nove pontos de contrôle. Representa a continuação do trecho costeiro situado já fora do canal. A partir do terceiro setor, o

aspecto do terreno se modifica notavelmente. Acha-se representado por dunas interiores (Rawitscher, 1944, p. 21), por antedunas e, a seguir, extensa praia. Sua margem é composta de dunas baixas arenosas, de formação recente, cobertas por uma vegetação pioneira, muito pouco desenvolvida. A altura da margem vai diminuindo aos poucos e, a partir do ponto de controle n. 20, transforma-se o setor numa vasta praia em cuja continuação se formam grandes bancos de areia, situados na parte N da barra. Dotado de praias amplas, o setor não se encontra submetido a modificações por ocasião das marés baixas; ao contrário, durante as grandes marés, as ondas e as correntes minam e lavam a areia das dunas. Torna-se interessante esclarecer que durante o desgaste da margem, numa profundidade de cerca de 1,20 metros, podem ser observadas formações de origem mais antiga, onde, eventualmente se deparam com restos muito bem conservados de árvores e outros detritos de aspecto muito recente, recobertas por camadas de areia. O ponto extremo de controle (n. 20), situado na Praia do Pontal, evidenciou atividade contínua, provocando uma alternância de depósitos móveis que aumentam ou diminuem sobretudo de acordo com o estado do tempo e do mar.

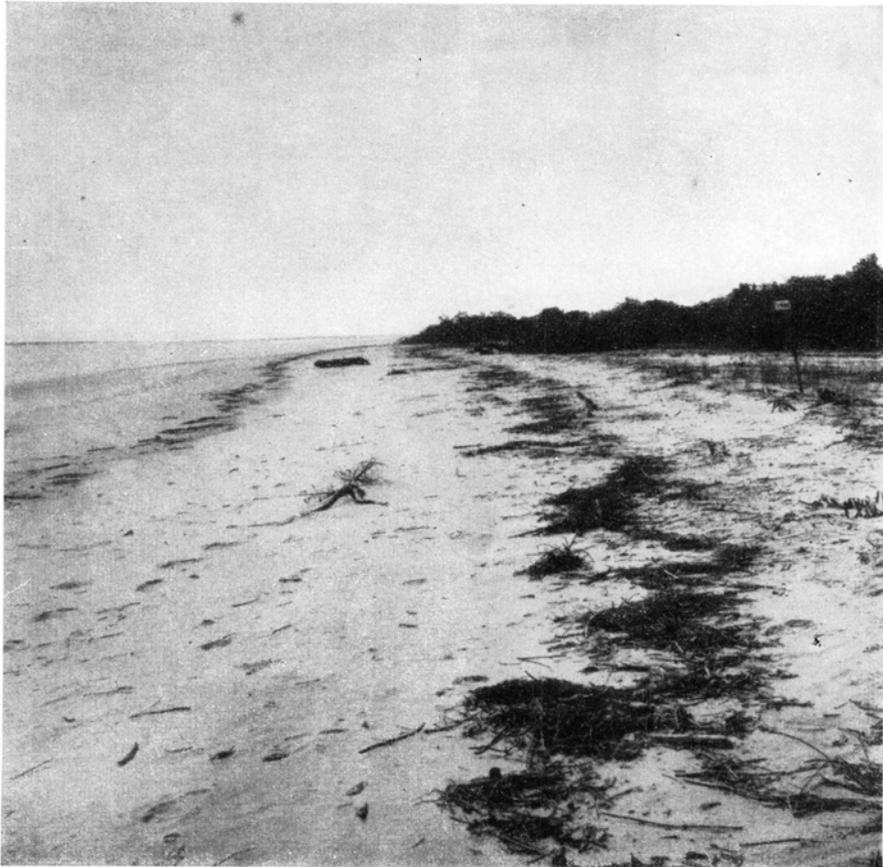
Ilha do Cardoso — Setor I

O 1.º setor inicia-se na pirâmide 1, com o comprimento de 600 metros, nele figurando 6 pontos de controle. A margem desse setor é arenosa e

baixa, (cêrca de 1 metro de altura) ; a constituição do solo é arenosa e móvel, sendo sua vegetação provàvelmente de origem recente. Êsse setor, durante o período anual em que foi submetido à observação, acusou algumas modificações mensais, não apresentando alterações dignas de nota em relação à linha costeira. As medidas obtidas quanto às profundidades das águas dessa região, ou seja, na frente da linha costeira, indicaram que nela se processa lento acréscimo de sedimentos arenosos.

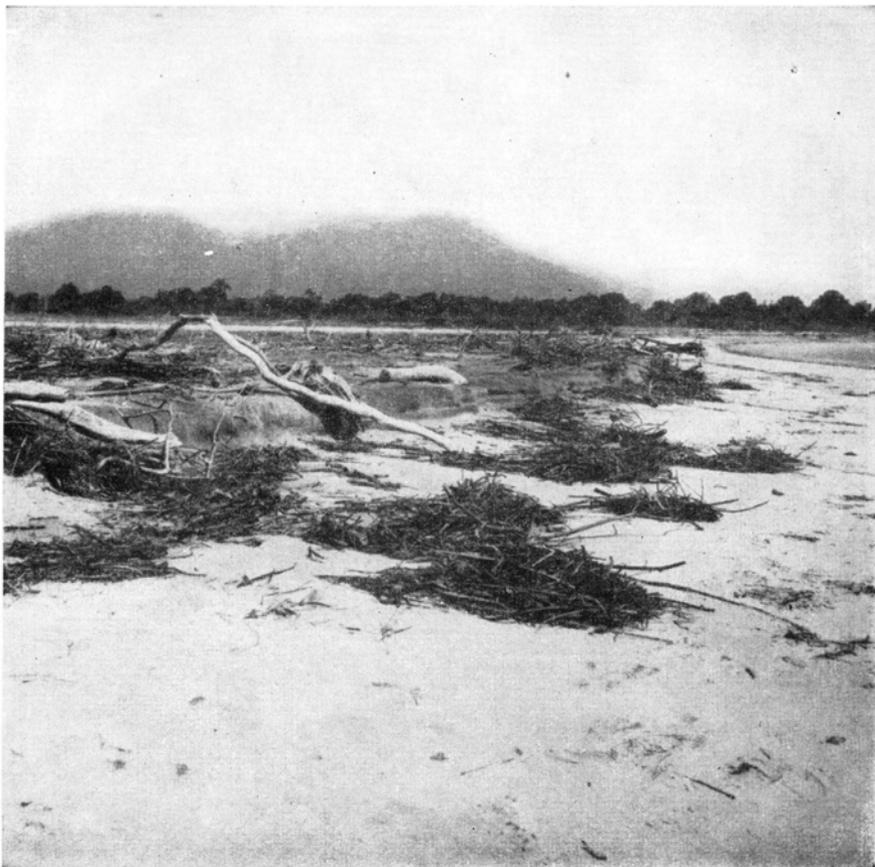
Ilha do Cardoso — Setor II

O 2.º setor possui 300 metros de extensão, com 3 pontos de contrôle, terminando na pirâmide erguida na Ponta do Perigo. A orla costeira dêsse setor é constituída por um pontal arenoso de formação recente, apenas recoberto em parte por vegetação rasteira, estando êsse ponto fora da ação de fortes correntes, bem como ao abrigo da influência direta das tempestades do quadrante S. À vista disso, observa-se ao longo de todo o setor,

grande acréscimo de novos sedimentos arenosos, não só emersos como imersos. Na praia do setor considerado, em virtude de rodamosinhos ocasionados pelo movimento das águas costeiras, encontram-se frequentemente restos de árvores arrancadas e transportadas das margens atacadas das costas SE da Ilha do Cardoso. As provas e resultados constantes da parte final do presente trabalho, esclarecem êsse fenômeno.

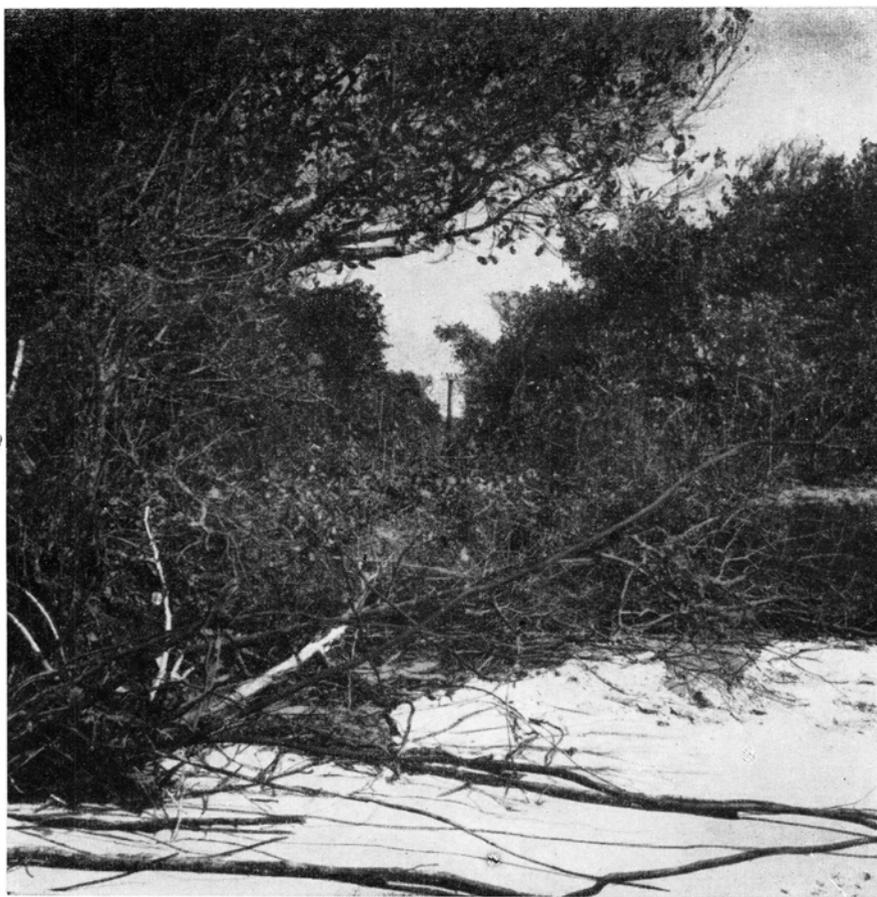
Ilha do Cardoso — Setor III

O 3.º setor tem seu início na pirâmide da Ponta do Perigo e ruma na direção S, cobrindo uma distância de 1.000 metros. Sua margem caracteriza-se por um pontal de areia de aproximadamente 200 metros de comprimento, desprovido de vegetação, atrás do qual levanta-se uma encosta mais sólida e antiga que constitui a margem propriamente dita, de cerca de 1 metro acima do nível da praia, dotada de uma camada de solo vegetal de 15 centímetros de espessura, provida de farta vegetação arbustiva apresentando até pequenas árvores de porte regular, cujas raízes formam um trançado

resistente. Em virtude da constituição da restinga, e da sua situação topográfica da Ponta do Perigo, explicam-se os números elevados registrados em relação à atividade do desgaste observado no início desse setor. A intensidade da erosão, que atinge o seu *climax* na Ponta do Perigo, diminui aos poucos na direção S. Neste setor a observação dos efeitos da erosão demonstrou uma tendência decisiva de avanço para o N dos materiais de desgaste, contornando o próprio cabo, com passagem pelo interior do canal. Na

praia da Ponta do Perigo encontram-se, com frequência, pequenos seixos marinhos, oriundos provavelmente de formações rochosas típicas da Ponta de Itacurussá (filitos proterozóicos da série São Roque), situada, aproximadamente, a uns 5 km mais ao S. Tal particularidade poderia talvez servir de prova para demonstrar a tendência que tem a água de efetuar o transporte de depósitos nessa direção. Parece-nos oportuno esclarecer aqui o fato de que uma ilha

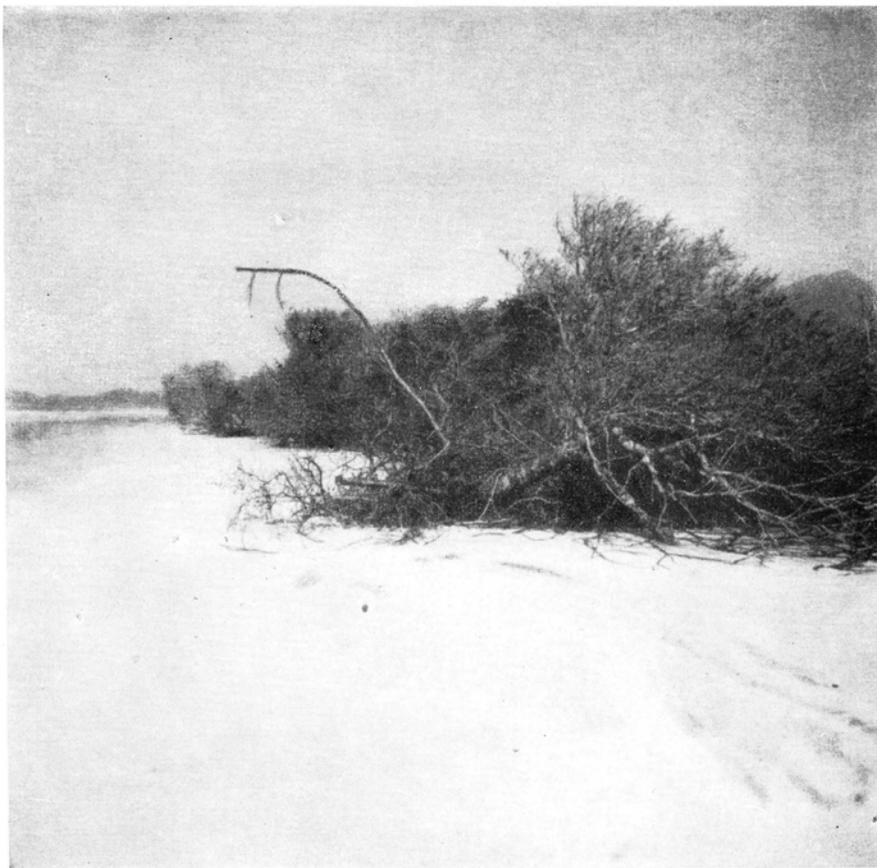
Ilha do Cardoso — Setor IV

arenosa que se formou nas proximidades da Ponta de Itacurussá, não exhibe qualquer vestígio de existência de tais fragmentos de rocha. Se compararmos a atual situação da linha costeira com a figurada no mapa da Marinha correspondente a 1939 (Mapa n. 1703) verificaremos que existe, hoje em dia, grande diferença. A linha costeira foi desviada para a frente, no rumo W em cêrca de 400 m em relação à atual Ponta do Perigo que, no antigo mapa, encontrar-se-ia dentro d'agua, no Canal. Baseando-nos nessas

comparações supômos poder concluir que os resultados anuais da erosão seriam decorrentes da ação desgastante do mar, no transcurso de vários anos.

O 4.º setor cobre uma distância de 1.000 m e tem 10 pontos de controle. Representa a continuação do terceiro setor e termina na saída da linha Sul de observação, na própria margem da Ilha que, neste lugar, en-

curva-se para SW. A margem desse setor, que possui cerca de 1m de altura, caracteriza-se pelo fato de apresentar vegetação muito desenvolvida em sua porção inicial, diminuindo pouco a pouco a sua exuberância até se transformar em vegetação pioneira que vai recobrando dunas arenosas de formação visivelmente recente. Como acontece em relação ao setor anteriormente referido, aqui, a intensidade do desgaste é maior no começo e menor no último ponto de controle.

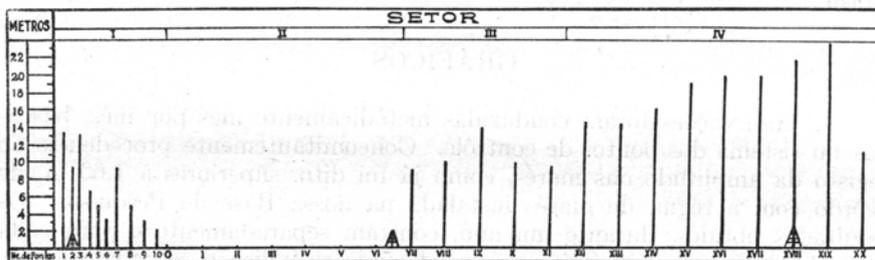
Gráfico I — Desgaste, em metros, na margem da Ilha Comprida.

Os gráficos I e II, referem-se às modificações das margens, registadas no decorrer de um ano, em pontos de contròle separados. Alguns dêles, erigidos posteriormente, não contêm dados de um ciclo total mas sòmente de 2, 4 ou 6 meses, pelo que os registos respectivos aparecem assinalados de forma diferente para distingui-los dos demais. O gráfico II (Ilha do Cardoso), exhibe duas linhas retas indicando o desgaste a partir da piramide erigida na Ponta do Perigo (Ponto n.º “O”), significando que daí em diante foram efetuadas as observações em duas direções : N e E.

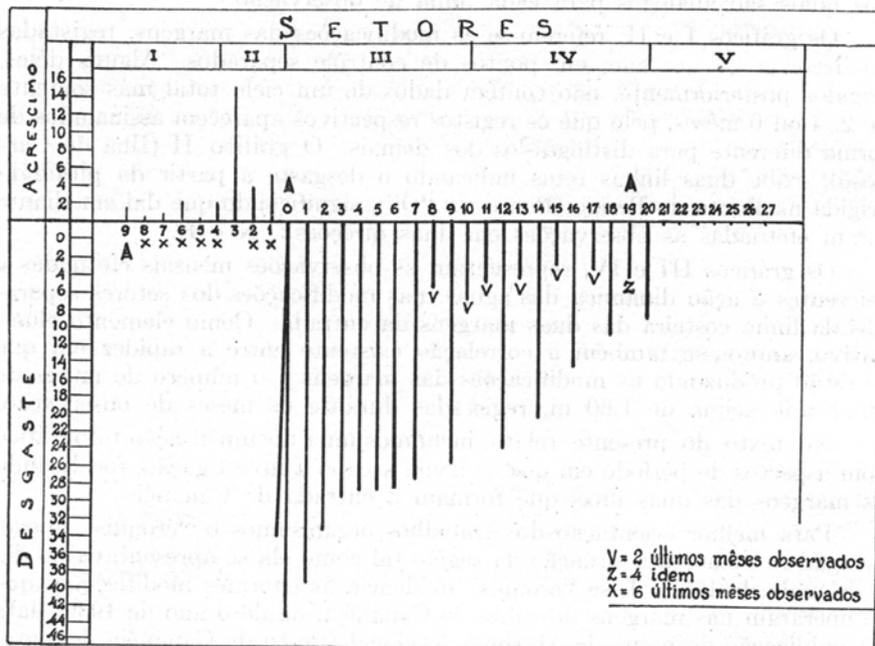
Gráfico II — Modificações, em metros, das margens da Ilha do Cardoso.

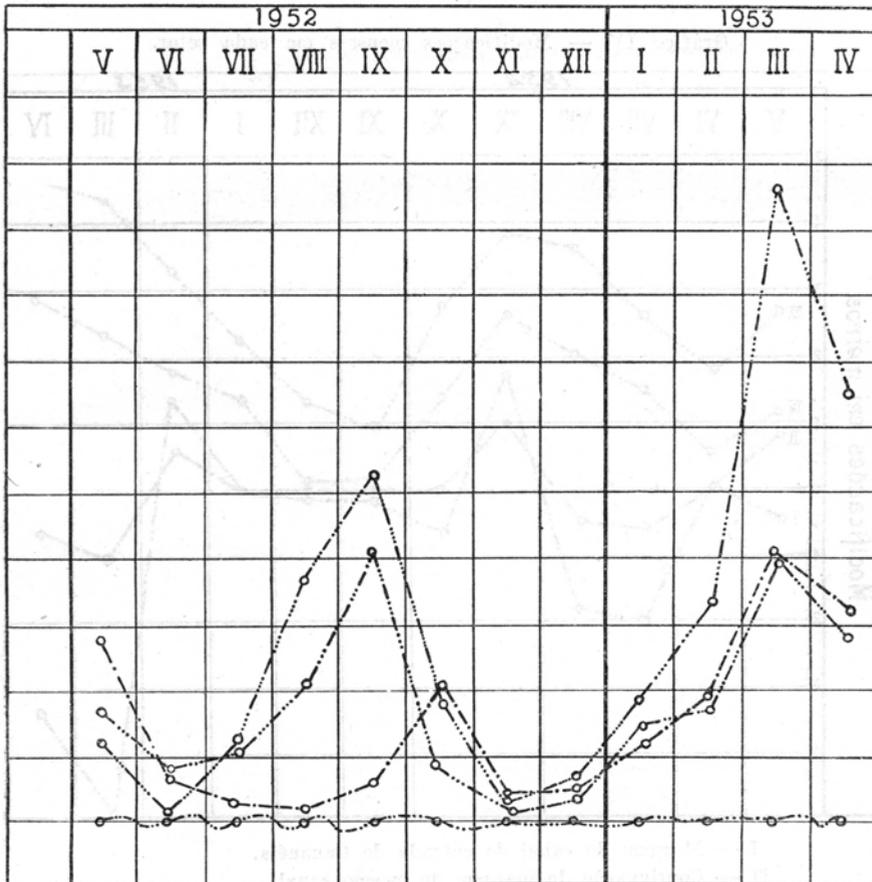
Gráfico III — Modificações mensais em cada setor

- I — Margem do canal, na região da Ponta da Trincheira
- II — Continuação da margem do canal, na mesma região
- III — Parte da margem do canal de entrada
- IV — Praia de Fora

Os gráficos III e IV, representam as observações mensais efetuadas e referentes à ação dinâmica das águas, nas modificações dos setores separados da linha costeira das duas margens da entrada. Como elemento elucidativo, anotou-se também a correlação existente entre a rapidez em que se estão produzindo as modificações das margens e o número de marés de amplitude acima de 1,60 m, registadas durante os meses de observação.

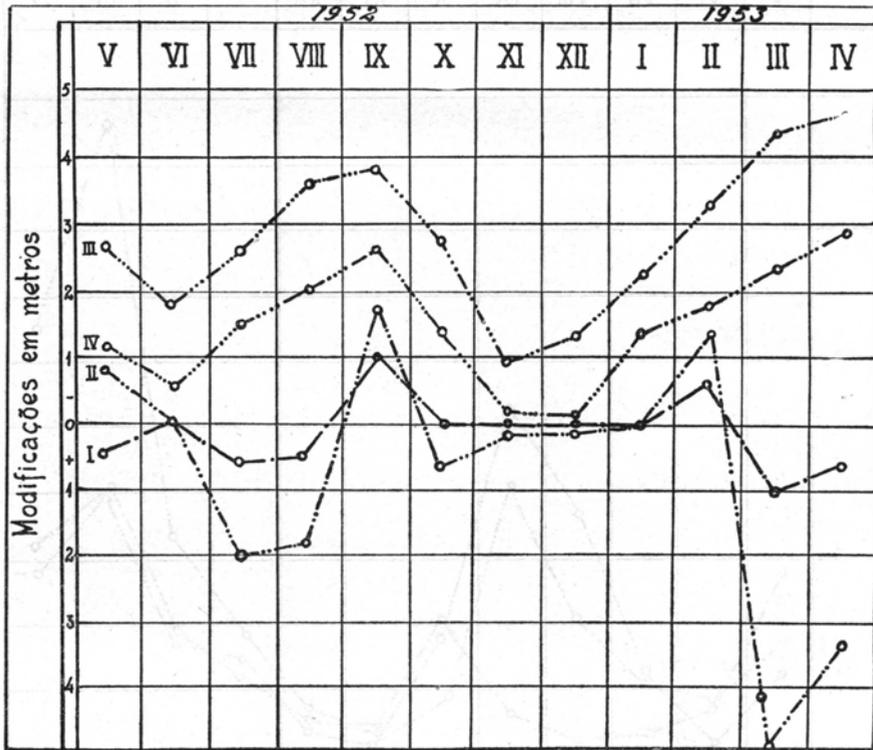
Gráfico IV — Modificações mensais em cada setor.

- I — Margem do canal de entrada de Cananéia.
- II — Continuação da margem do mesmo canal.
- III — Praia de Fora.
- IV — Continuação da Praia de Fora.

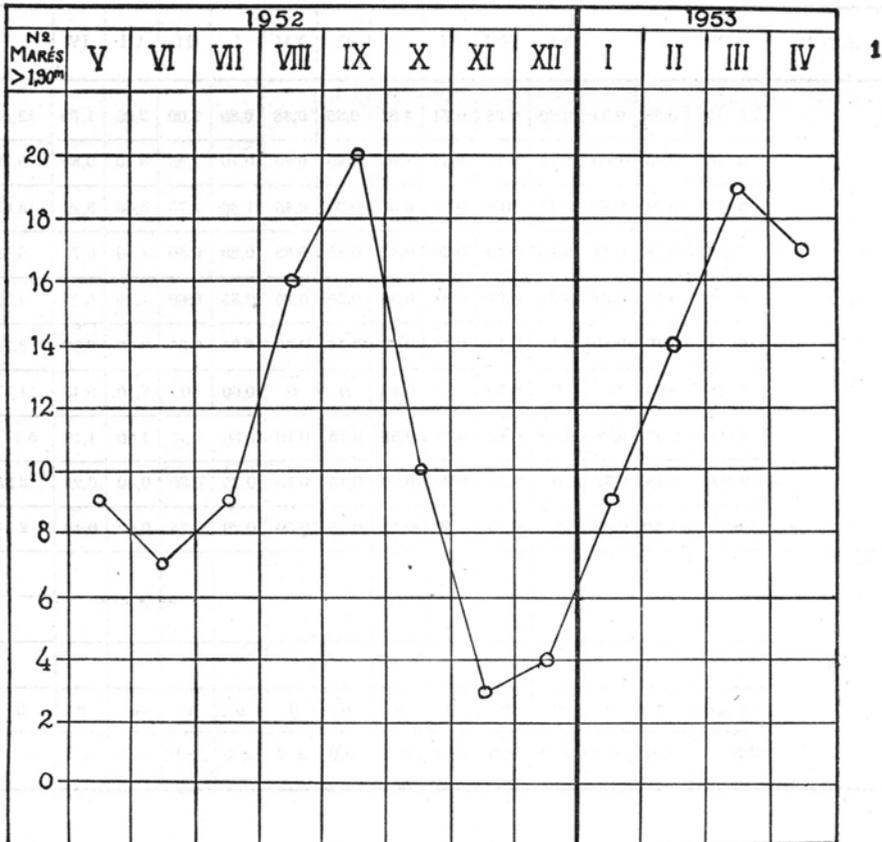
Gráfico V — Número de marés de amplitude acima de 1,60 m registadas durante os meses de observação.
