Diacronia edilícia: descrevendo transformações em fachadas históricas do

Recife (1)

Buildings diachrony: describing Recife's historical façades transformation

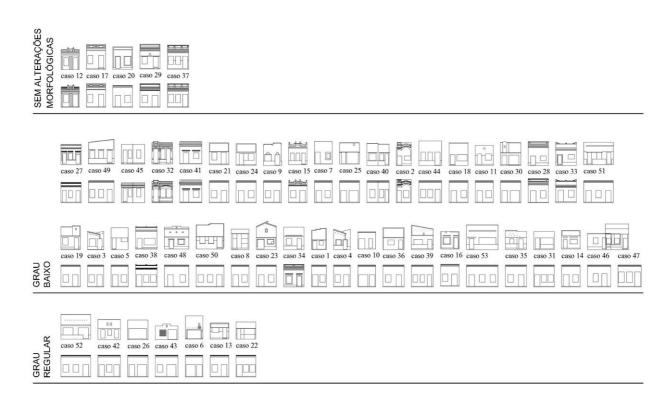
Pela metodologia adotada dois foram os agrupamentos gerados através dos *graus* de modificação estabelecidos. O primeiro agrupamento (Figura 5) foi baseado nos índices obtidos a partir da média aritmética dos módulos dos critérios de avaliação adotados, e como mencionado, presta-se à comparação com outras amostras. Os dados expressos na tabela 2 indicam que na amostra estudada os critérios adotados

apresentaram valores relativamente baixos. Esse resultado não é nenhuma surpresa, uma vez que a própria seleção dos objetos a serem estudados teve como pré-requisito a identificação de características da fachada pré-reforma. No primeiro agrupamento gerado, além de só se fazerem presentes os *graus de modificação muito baixo*, *baixo* e *regular*, os casos extremos são menos numerosos, ficando a amostra concentrada no *grau de modificação baixo*.

FIGURA 5 - Primeiro agrupamento das edificações estudadas por graus de modificação.

Cabe, nas conclusões deste trabalho, destacar a relevância do primeiro agrupamento dos *graus de modificação* estabelecidos pela metodologia

Embora na amostra estudada o resultado do primeiro agrupamento dos *graus de modificação* pareça, a uma primeira vista, indicar pouca alteração das edificações, os dados obtidos se tornariam mais expressivos se comparados a outros estudos de caso. Uma leitura mais precisa dos valores encontrados seria feita, por exemplo, se fosse constatado que em áreas de políticas de preservação mais rígidas as edificações apresentassem graus de modificação ainda mais baixos que os encontrados no presente estudo, não chegando a atingir o grau de modificação regular. Por outro lado, em uma amostra mais diversificada provavelmente chegarse-ia à conclusão de que as edificações que atingem um grau de modificação muito alto são aquelas em que não é mais possível identificar-se nenhum indício de sua conformação original.

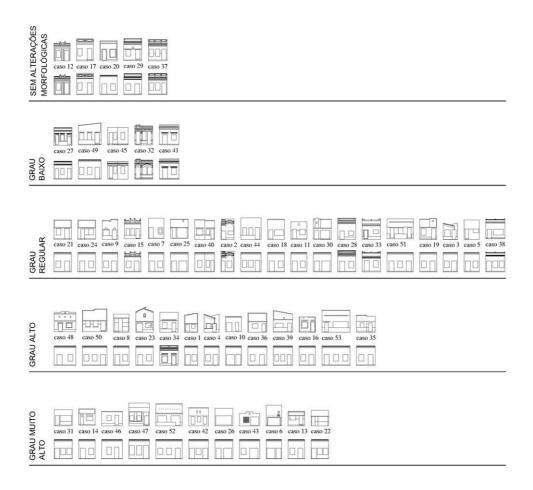
O segundo agrupamento (Figura 6) foi obtido através da relativização dos índices encontrados no primeiro. Tal procedimento adapta os graus de modificação à realidade da amostra específica, permitindo a distinção entre exemplares que no agrupamento anterior encontram-se no mesmo grupo. As observações que se seguem dizem respeito ao segundo agrupamento gerado, referente ao caso restrito de comparações dentro da amostra apresentada.

FIGURA 6 - Segundo agrupamento das edificações estudadas por graus de modificação.

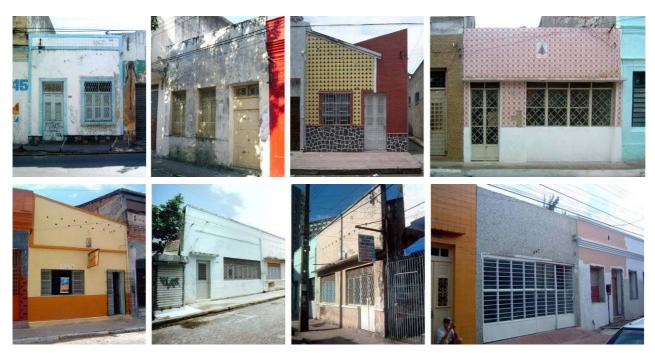
FIGURA 7. Edificações do estudo de caso em 2006. Acima: a) caso nº20; b) caso nº 44; c) caso nº 4; d) caso nº 22. Abaixo e) caso nº 39; f) caso nº53; g) caso nº 52; h) caso nº26. Fotografias: Elisa Vaz.

Algumas edificações não sofreram alterações morfológicas das fachadas (ver Figura 7a). Suas alterações estão relacionadas a aspectos decorativos, tais como a supressão de cercaduras, alteração de revestimento ou substituição de esquadrias por outras, de material diferente (14), mas dimensões iguais às anteriores.

As fachadas com *grau de modificação regular* apresentaram, em sua maioria, modificações em dois dos três aspectos citados como os que mais caracterizam a sua morfologia (aberturas, altura da fachada e coroamento). O valor médio do grau de modificação encontrado no grupo foi de 0,36. Neste grupo é possível observar uma simplificação da fachada, proporcionada pela remoção de ornamentos como cornijas e cercaduras. Foi observada a redução do número de linhas de composição em 68% das edificações deste grupo, estando entre estes os exemplares de maior simplificação entre todos os analisados; são casos como o número 44 (Rua Leão Coroado, 28), em que todos os ornamentos foram retirados e o tratamento da fachada se deu de forma completamente uniforme (ver Figura 7b).

As fachadas com *grau de modificação alto*, em sua maioria, também sofreram modificações em dois dos seus principais aspectos, tendo o coroamento sido modificado em todos os exemplares. No entanto a intensidade das modificações foi maior do que no grupo anterior, tendo sido de 0,64 o valor médio do grau de modificação encontrado. Este grupo também é marcado pela remoção de elementos, no entanto, ao contrário do grupo anterior, em geral os elementos removidos são substituídos por outros, que agregam novas linhas de composição às fachadas, o que ocorre em 69% das edificações do grupo. A casa de número 50 na Rua Joaquim de Vasconcelos Pereira, caso de estudo 4, é um bom exemplo de edificação que teve seu coroamento modificado com adição de novas linhas de composição (ver Figura 7c).
