## **Os desafios postos pela conservação da arquitetura moderna**

Fernando Diniz Moreira\*

## **The challenges posed by the conservation of modern architecture**

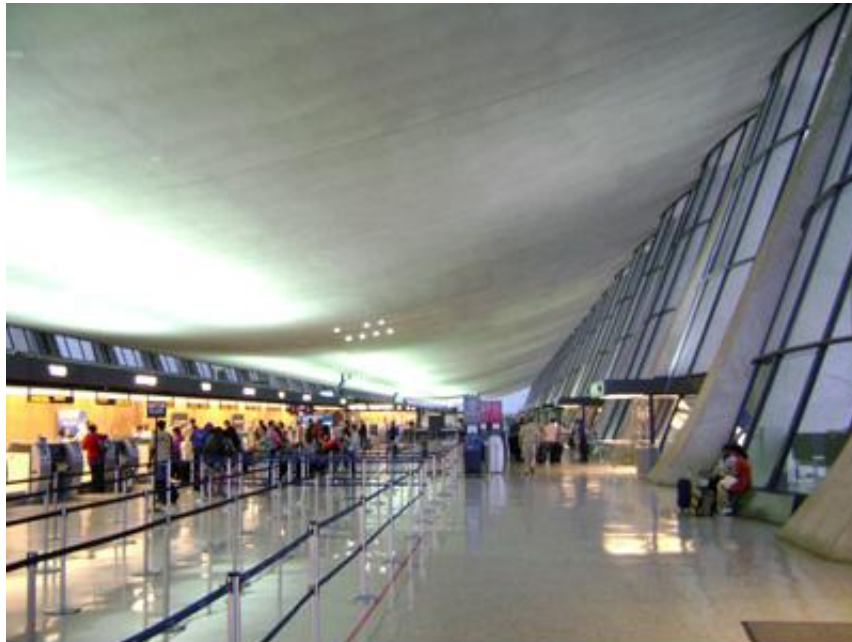
FIGURA 03 - Eero Saarinen, Dulles Airport, Chantilly, Virginia, 1958-62. Fotografia: Fernando Diniz Moreira.

A atenção cuidadosa que os arquitetos modernos dedicaram aos aspectos funcionais na definição dos espaços dos edifícios provavelmente dificultou a introdução de novos usos. As atividades transformam-se com o tempo, mas um edifício é estático. Na era moderna, novas tipologias, como aeroportos e cinemas foram criadas mas, décadas depois, devido às crescentes complexidades de seus usos (no primeiro caso) ou às transformações que o mercado impõe (no segundo caso), tornaram-se obsoletas. O Aeroporto Dulles e o terminal da TWA no Aeroporto JFK em Nova York, ambos de Eero Saarinen são ótimos exemplos de formas que ficaram obsoletas imediatamente após a inauguração, devido ao enorme aumento do número de voos e às novas medidas de segurança. No entanto, como marcos da arquitetura do século 20, foram preservadas, embora com um custo operacional alto. Enquanto que o Dulles foi significativamente ampliado, graças à flexibilidade demonstrada por sua estrutura em pórticos, O TWA foi desativado em 2001. Inúmeros planos foram discutidos, mas desde 2006, uma outra companhia aérea que ocupa o terminal vizinho está conduzindo a construção de um terminal maior

que irá utilizar o edifício de Saarinen como portal de entrada (PRUDON, 2008, p. 31-32, p. 432-433).

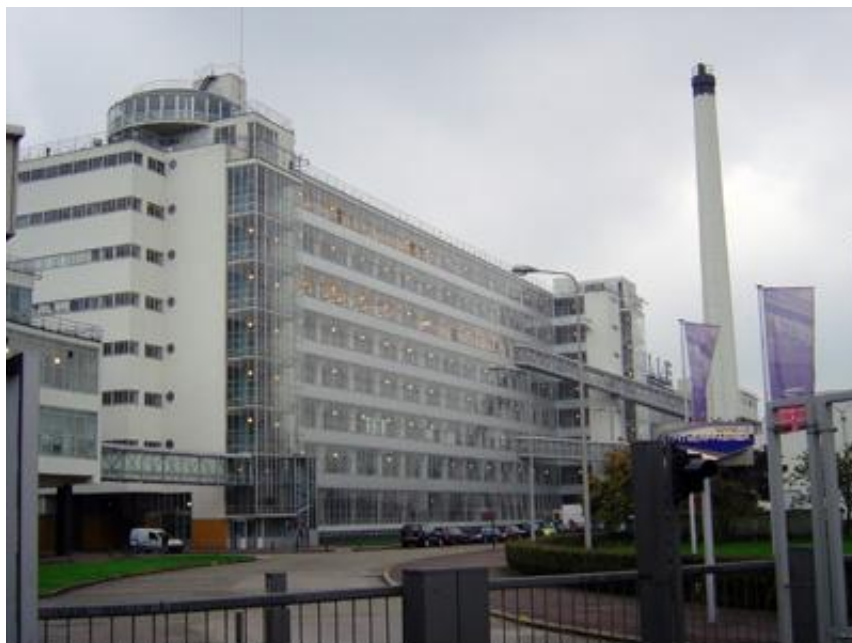
FIGURA 04 - Brinkmann & Van der Vlugt, Van Nelle Factory, Rotterdam, 1927-29. Fotografia: Fernando Diniz Moreira.

ser adaptados aos novos padrões espaciais? Como encontrar usos para fábricas ou para edifícios com usos bem específicos? A famosa fábrica Van Nelle, projetada em 1927 por Brinkmann & Van der Vlugt em Rotterdam, foi adaptada com sucesso em um conjunto de escritórios na década de 1990 (PRUDON, 2008, p. 468-72). A mesma sorte não teve a fábrica de borracha Brynmawr, projetada em 1946 no País de Gales pelo grupo The Architect's Co-Op, que foi demolida em 2001, depois de fracassadas tentativas de encontrar-lhe um novo uso (SAINT, 1996, p. 25).

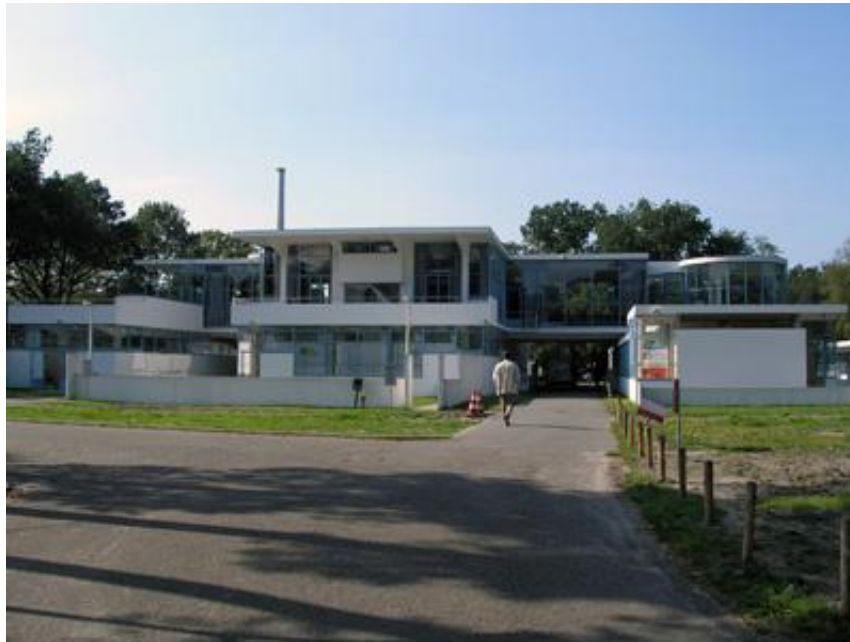
FIGURA 05 - Duiker & Bijvoet, Zonnestraat Sanatorium, Hilversum, 1927. Fotografia: Guilah Naslavsky.

Outra questão que se coloca é como conservar edifícios que foram pensados para um curto ou curtíssimo período de vida (MACDONALD, 2003, p. 4). A maioria dos pavilhões de exposição, como o famoso Pavilhão de Mies Van der Rohe em Barcelona, e o Pavilhão da Venezuela de Carlos Raúl Villanueva na Feira de Montreal de 1967, foram demolidos após os eventos para os quais foram construídos, sendo o primeiro reconstruído em 1986. O sanatório Zonnestraal em Hilversum, Holanda, foi projetado por Duiker e Bijvoet para durar apenas 30 anos, segundo com o qual se acreditava que a tuberculose estaria extinta na Europa. O concreto foi feito de uma forma tão fluida que, cinquenta anos após a construção,

sua estrutura estava totalmente comprometida, o que acarretou desafios para a conservação (DE JONGE, 1998, p. 149-158; PRUDON, 2008, p. 500-510).

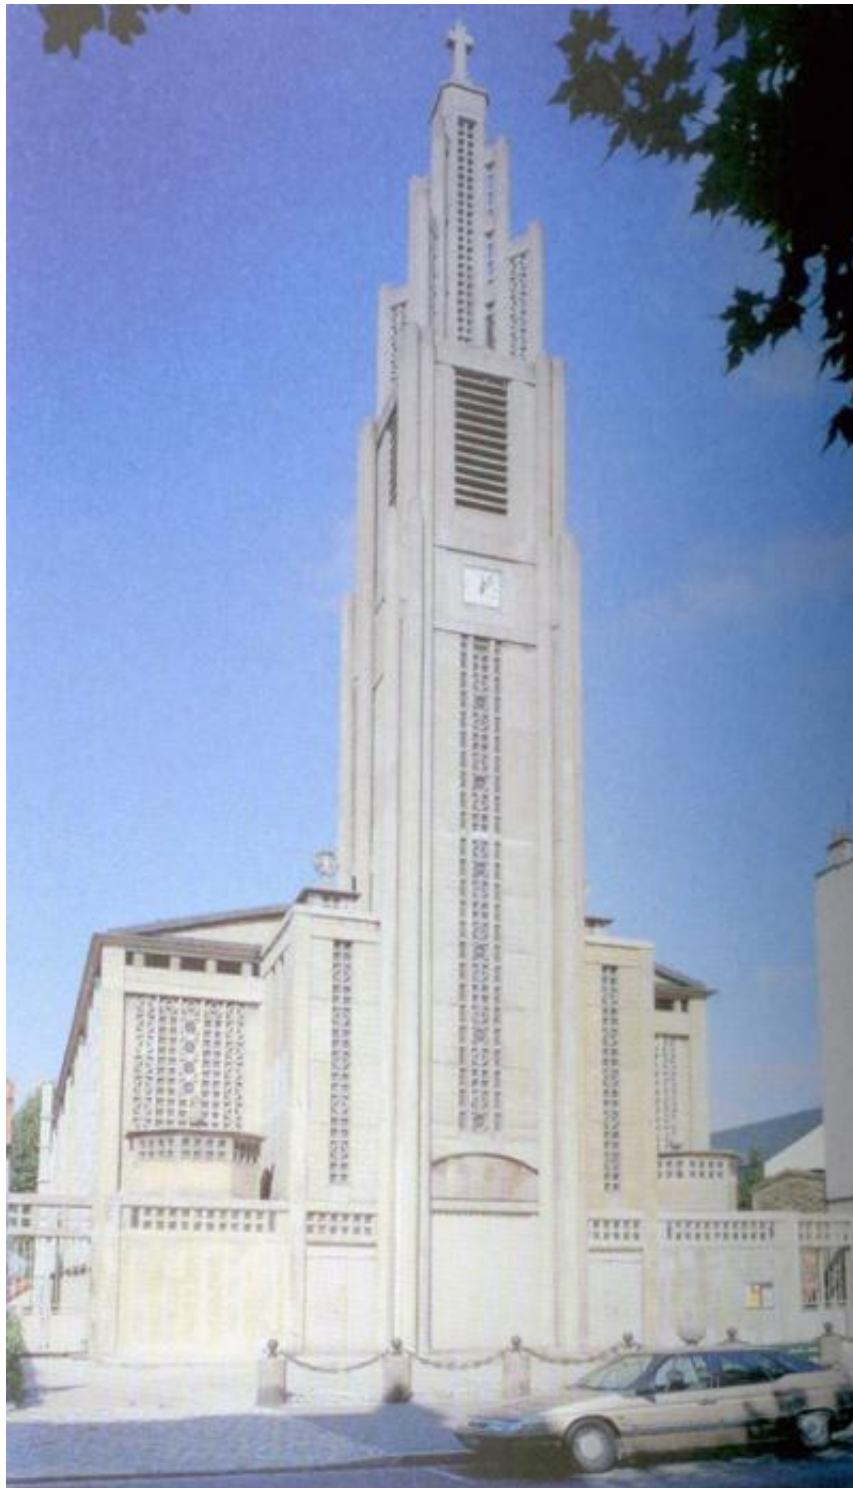
FIGURA 06 - Auguste Perret, Notre Dame du Raincy, 1922-23. Fonte: Karla Britton. Auguste Perret. London: Phaidon, 2001, p. 78. Fotografia: Karla Britton.

A conservação de estruturas de concreto quase sempre altera a autenticidade do material e dá origem a questionamentos que desafiam a teoria da conservação. A Igreja de Notre Dame Du Raincy, projeto de Auguste Perret de 1923, teve de ter todos os seus elementos vazados e os blocos de concreto gradualmente substituídos, pois apresentavam várias fissuras e suas armações comprometidas. Conservou-se o projeto original de Perret, mas muito pouco do material original (MOUTON, 1998, p. 60-65; DONZET, 1985, p. 69-71). A piscina dos pinguins do zoológico de Londres, projetada por Berthold Lubetkin em 1930, famosa por suas ousadas rampas que se entrecruzavam no ar, apresentava sérios problemas em suas estruturas. A Avanti Architects, com a participação do próprio Lubetkin, empreendeu uma restauração do edifício no final dos anos 1980, na qual foi feita uma opção clara pela restauração do *design* original em detrimento da fábrica do edifício que estava irremediavelmente comprometida (ALLAN, 1996, p. 126). Por fim, o já mencionado sanatório de Zonnestraal foi outro caso intrigante. Como já foi visto, talvez devido ao fato de o edifício ter sido construído para durar apenas 30 anos. período no qual a tuberculose estaria extinta, o concreto foi feito tão fluido e as lajes tão finas que a estrutura estava virtualmente condenada décadas depois. A única solução para preservar o edifício, um marco da arquitetura dos anos 1920, foi refazer grande parte da estrutura (DE JONGE, 1998, p. 149-148; PRUDON 2008, p. 500-510). Esses casos acima mostram intervenções radicais, que seriam condenadas pelas convenções da conservação, mas tiveram de ser feitas para salvaguardar esses edifícios, exemplificando os desafios que a conservação desta arquitetura traz para a arquitetura moderna.

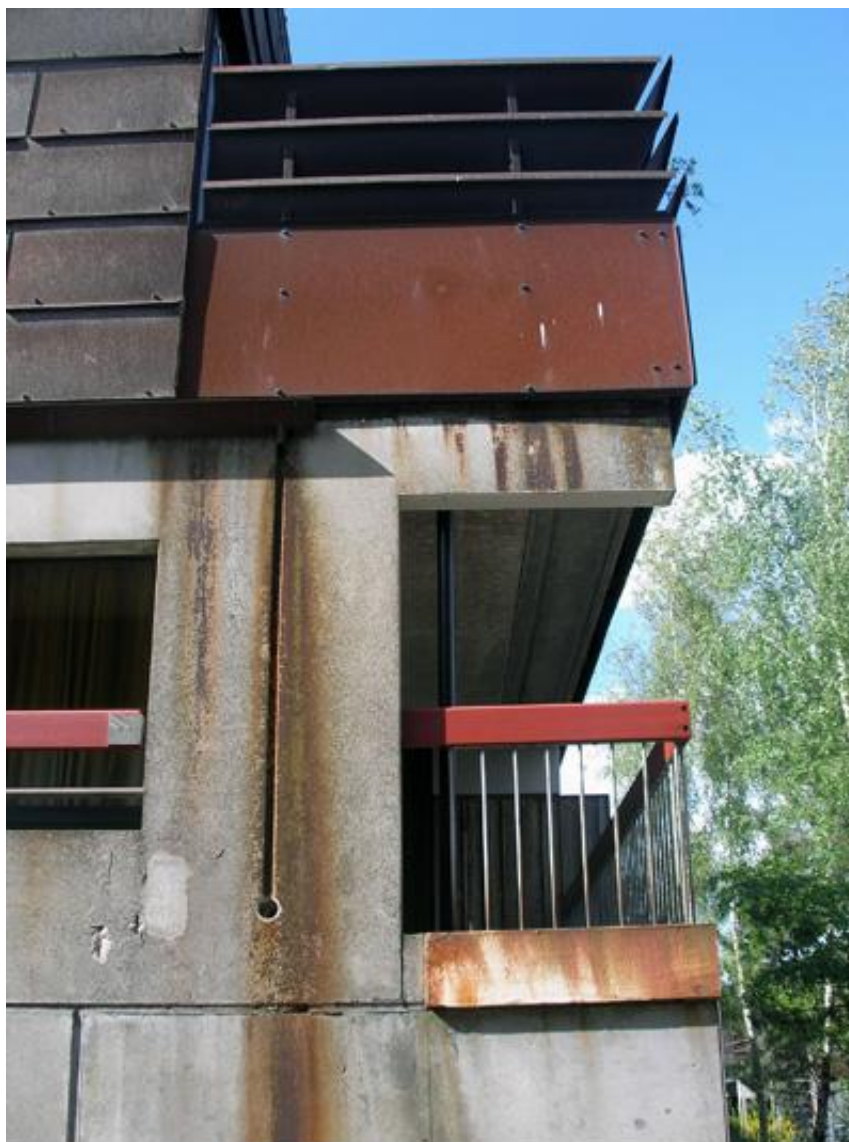
FIGURA 10 - Windinge & Moller, Farum Midpunkt, Copenhagen, 1968-72, detalhe.  
Fotografia: Fernando Diniz Moreira.

Em quarto lugar, encontram-se problemas gerados pela maneira como os edifícios modernos foram detalhados. Muitas vezes, o abandono de detalhes tradicionais em prol de detalhes inovadores que procuravam expressar a novidade daquela arquitetura resultou em falhas técnicas que causaram problemas de conservação (ALLAN, 2007, p. 17; MACDONALD, 1996a, p. 44). Deve-se ressaltar também que esses detalhes inovadores falharam ao colocar juntos materiais que não reagiram entre si. O conjunto Farum Midpunkt (1968-1972), projetado por Windinge & Moller nos arredores de Copenhagen, teve suas superfícies de concreto marcadas pela

corrosão das placas de aço cortém, um problema similar ao que ocorreu com o Jonas Salk Institute (1966-68) de Louis Kahn, próximo de San Diego.

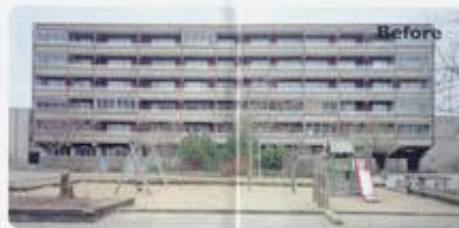
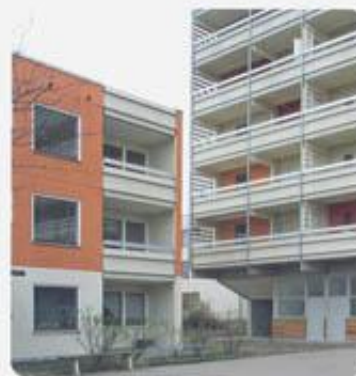
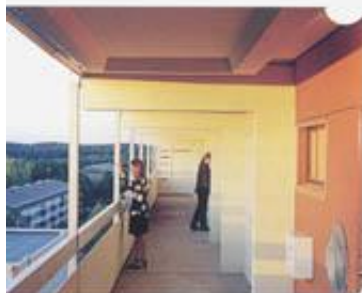
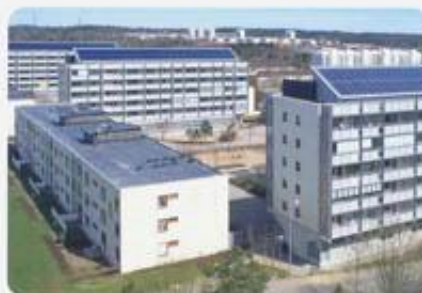
FIGURA 14 - Gårdsten. Antes e depois da intervenção. Fonte: Frantidem. Gårdstensbostäder. Gothenburg, 2003.

The first Solhus area, Solhus 1, comprised three blocks with 233 apartments and was renovated as a turnkey project with Skanska as the main contractor. Preparatory work commenced in spring 1998 and in March 2000 the first tenants could move in. The project's second phase, Solhus 2, was completed in autumn 2003. Solhus 2, which was completed as a number of sub-projects, essentially comprised the same number of apartments, with in principle the same (interior) measures taken as the original Solhus 1 with a five-year performance guarantee.

The buildings were constructed using concrete elements and have flat roofs. Two types of buildings: buildings with access 8 ways and three or five floors above an external staircase leading to entrance

The balcony access buildings were fitted with roof-integrated solar collectors which, via accumulator tanks in the cellar, pre-heat hot water in the block. The balconies in the balcony access buildings were glazed to protect the facades, reduce heat loss and improve the balconies. During spring and autumn, the sun shining on the balconies pre-heats the ventilation air for the apartments. The open ground floors of the balcony access buildings at Solhus 1 have been replaced by greenhouses for the tenants and new, bright laundry rooms and rooms directly adjacent to the greenhouses, which can be used by the tenants. In addition, compost machines transform household waste into soil, which can then be used in the greenhouses.

Mesmo muito longe das pressões sociais da América Latina, também encontramos problemas de conservação. Nos arredores de Gotenburgo, o enorme conjunto de Gårdsten, um dos maiores símbolos do *Welfare State* sueco dos anos 1960, passava, já na década de 1980, por sérios problemas de conservação e continha inúmeros apartamentos abandonados. Tal situação mudou quando o conjunto passou a ser gerido por uma companhia privada, que iniciou um drástico processo de requalificação para recolocá-lo no mercado de aluguel. Para atrair novos moradores, foram feitas intervenções mais radicais, como a substituição de fachadas inteiras, cortes nos longos blocos de apartamentos e a criação de novas entradas. Nas cercanias de Helsinki, Pihlajamaki, o primeiro conjunto finlandês totalmente feito de elementos pré-fabricados, também apresentava problemas de conservação, sobretudo nos seus painéis de concreto. Apesar do esforço por manter a unidade do conjunto, foram introduzidos novos elementos, como elevadores e camadas de isolamento térmico, os quais interferiram na manutenção de sua autenticidade (MOREIRA; NASLAVSKY, 2007).
