O USO DE FERRAMENTAS DIGITAIS NA PRESERVAÇÃO DA ARTE ESCULTÓRICA TUMULAR

Diante do exposto, apresenta-se o processo de aquisição de dados de duas obras tumulares, ambas localizadas em cemitérios paulistanos: *Último adeus*, de Alfredo Oliani, e *Pietá*, de Galileo Emendabili. O estudo teve como objetivo apresentar duas formas de preservação de bens tumulares: a primeira consistiu na identificação das principais manifestações patológicas que danificam as esculturas, com posterior confecção dos mapas de danos; a segunda, no levantamento das características físicas das peças, de modo a registrar suas formas, cores, texturas e volumetria. Para ambas as propostas, utilizaram-se duas ferramentas digitais atuais: a fotogrametria e o escaneamento a *laser*.

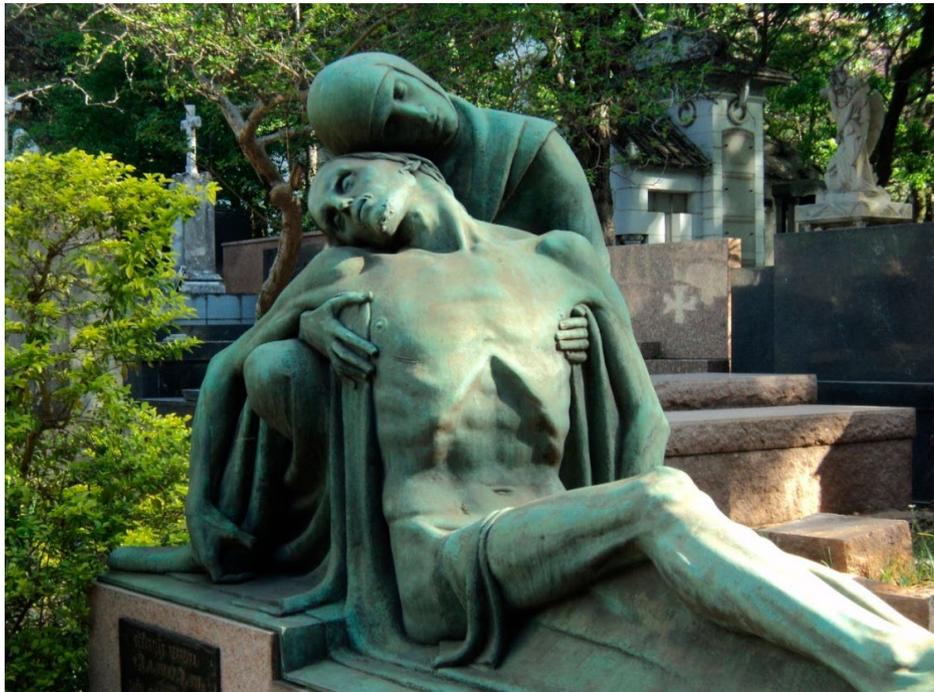
FIGURA 2

Pietà (Galileo Emendabili, 1930).
Fonte: autores (2019).

A segunda escultura, *Pietà*, retrata o Cristo quase nu, muito magro, com as costelas expostas, porém com expressão serena, apoiado nos joelhos da mãe, Maria (Figura 2). Esta se encontra ajoelhada, como se estivesse chorando, encostando sua cabeça sobre a do Cristo, segurando-o pelas axilas, em um gesto de familiaridade ímpar, para além do simbolismo restritamente religioso (CARNEIRO, 2018).

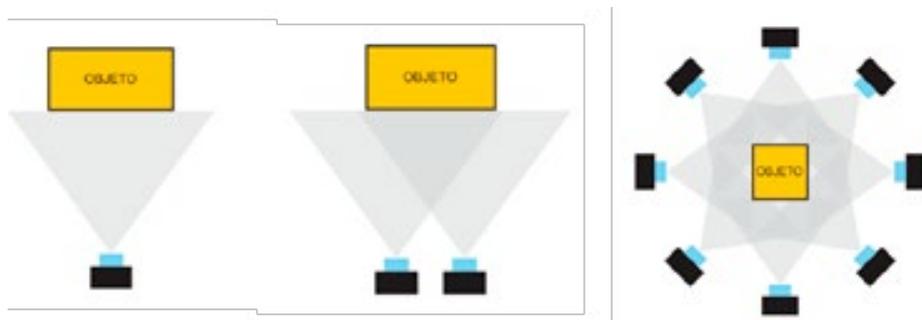
FIGURA 3

Classificação da fotogrametria considerando o número de imagens: a) monorrestituição; b) estereorrestituição; c) várias imagens.
Fonte: Groetelaars (2015).

A quantidade de imagens e o posicionamento da câmera no momento da captura dependem da complexidade do objeto a ser modelado. Pode-se ter a análise, por exemplo, de uma (monorrestituição), duas (estereorrestituição) ou várias imagens (Figura 3). No caso de esculturas, objetos de natureza tridimensional, a captura de diferentes cenas ao longo do perímetro do objeto se torna uma etapa fundamental que impactará diretamente na qualidade do produto.

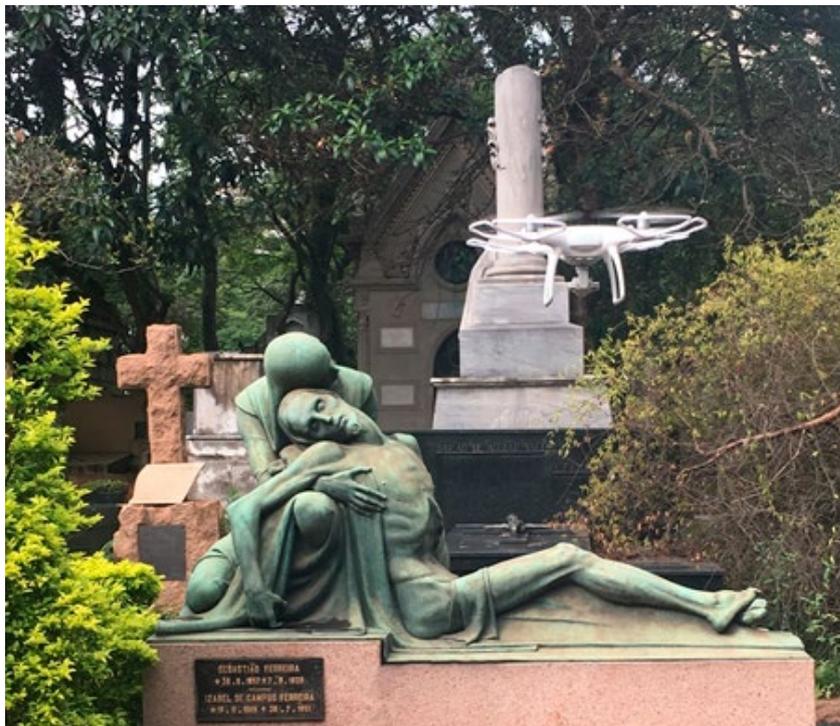
FIGURA 4

Utilizou-se um *drone* Phantom 4 v1.0 da DJI, com câmera de resolução 12 *megapixels* (4.000 x 3.000), pela facilidade de captura de imagens da vista superior das esculturas (Figura 4). Não houve, portanto, necessidade de utilizar escada, plataforma ou até mesmo subir no próprio túmulo ou em jazigos adjacentes para acessar a vista superior das esculturas.

Captura de imagens da região superior da obra *Pietà* com uso de drone. Fonte: autores (2018).

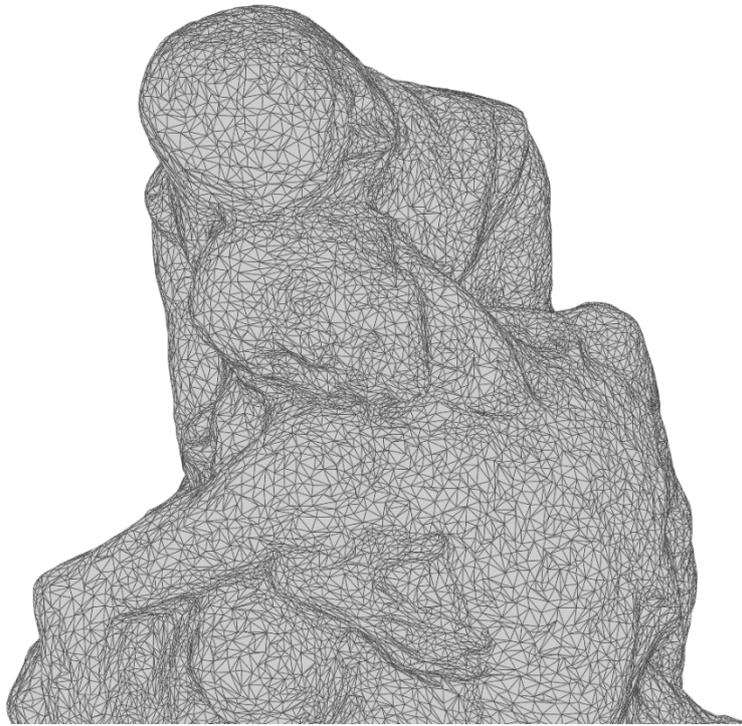
FIGURA 5

O *mesh* gerado da *Pietà* é composto por pouco mais de 109 mil vértices e 190 mil faces (Figura 5). O modelo tridimensional (Figura 6) apresentou apenas dois problemas quanto à modelagem da superfície: o primeiro encontra-se na região dos joelhos da figura do Cristo (Figura 7); o segundo, na região entre o braço direito e as costas da figura da Maria (Figura 8).

Mesh gerado pelo software ReCap Photo da obra *Pietà*.
Fonte: autores (2019).

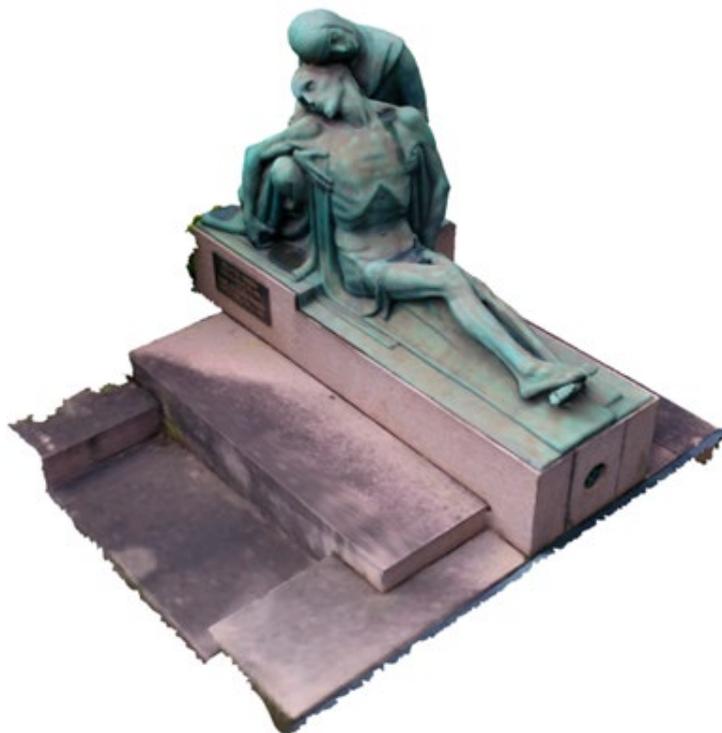
FIGURA 6

Modelo tridimensional da obra *Pietà* obtido pelo programa ReCap Photo. Fonte: autores (2019).

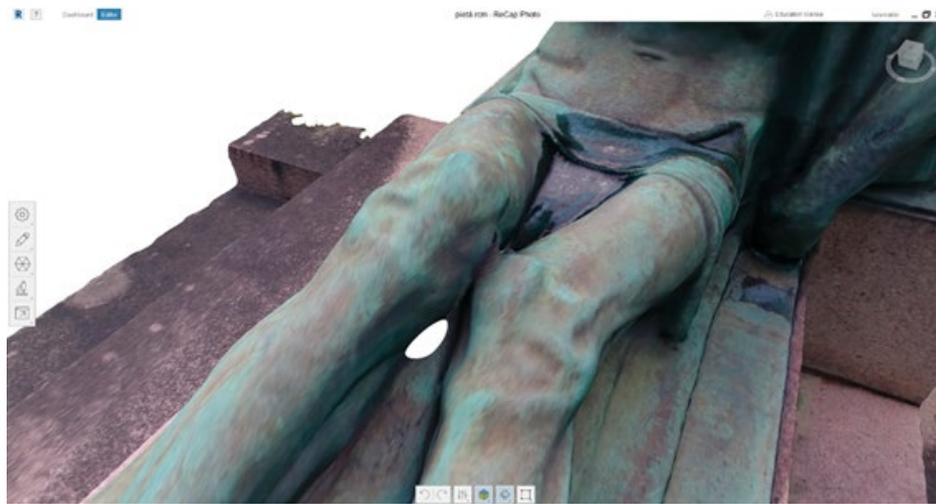
FIGURA 7

Problema no *mesh*
na região dos joelhos
da figura do Cristo.
Fonte: autores
(2019).

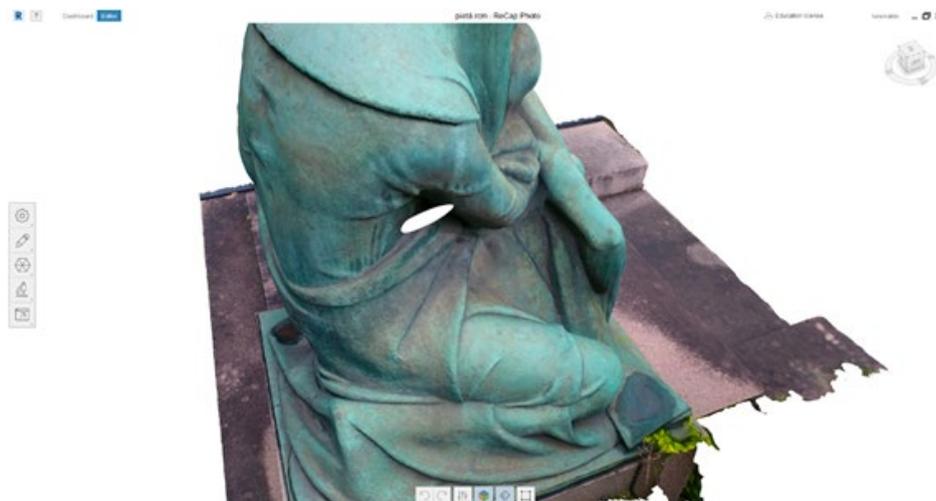
FIGURA 8

Problema no *mesh*
na região entre o
braço e o tronco
da figura da Maria.
Fonte: autores
(2019).

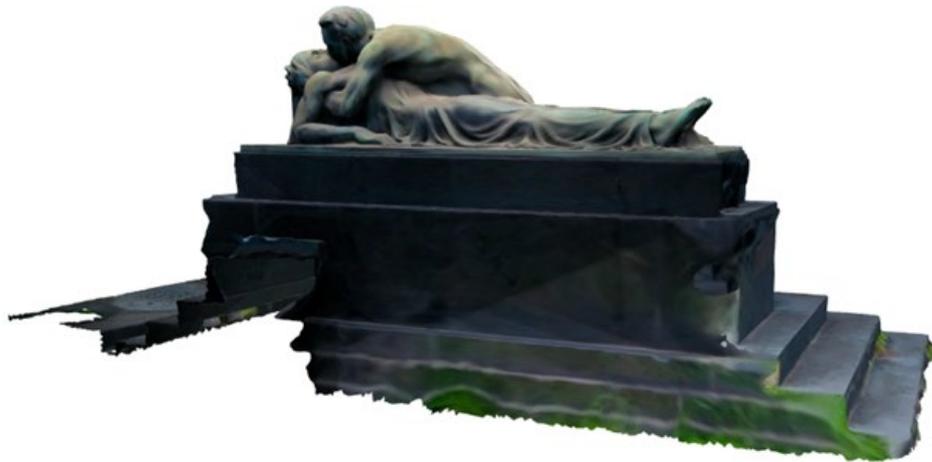
FIGURA 10

Modelo tridimensional da obra *Último adeus* obtido pelo programa ReCap
Photo. Fonte:
autores (2019).

O modelo tridimensional (Figura 10) apresentou uma série de problemas na superfície: o mais crítico ocorre na cabeça e membros das figuras feminina e masculina, que aparecem praticamente duplicadas (Figuras 11-12). Outras falhas também foram identificadas, como: falta de acabamento em detalhes físicos dos personagens e no lençol que cobre a figura feminina; vazios na região dos glúteos e tórax da figura masculina (Figura 13); e volume na região dos pés masculinos.

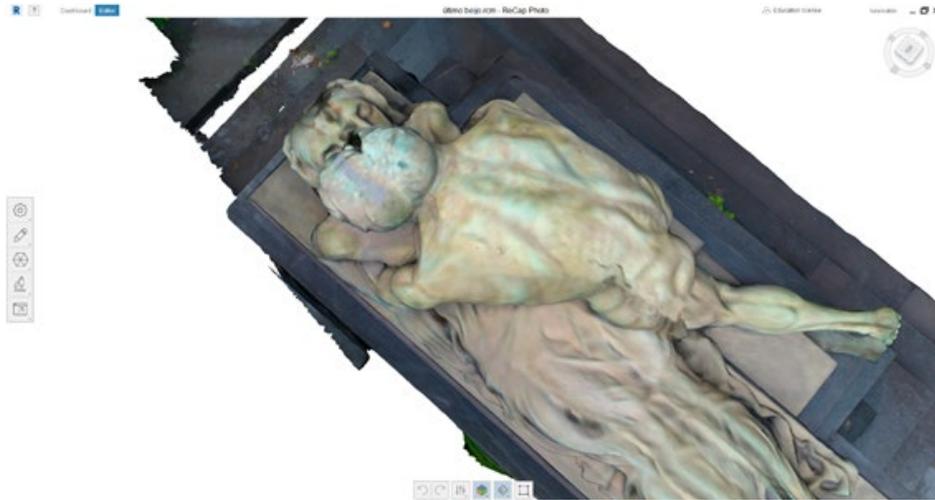
FIGURA 11

Duplicação das cabeças das figuras masculina e feminina. Fonte: autores (2019).

As imperfeições foram encontradas sobretudo na região frontal da escultura, cujas fotos apresentaram-se ofuscadas e com áreas assombreadas. Esses fatores contribuíram para o aparecimento dos demais problemas citados anteriormente, visto que dificultaram a leitura precisa de pontos de referência pelo programa de modelagem.

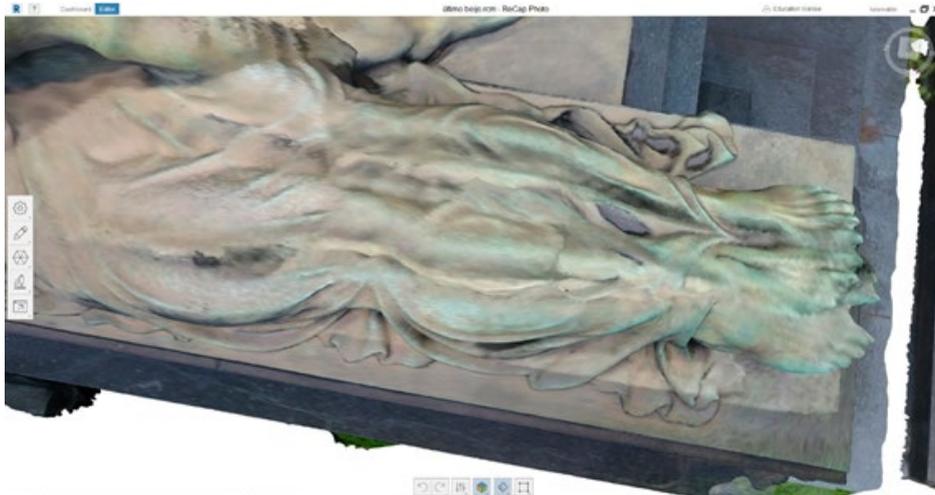
FIGURA 12

Duplicação dos membros inferiores da figura feminina. Fonte: autores (2019).

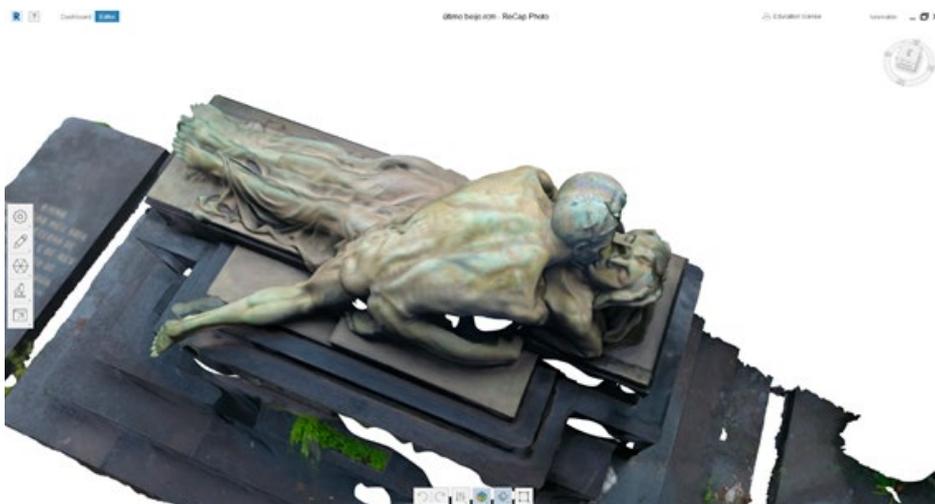
FIGURA 13

Problemas no mesh da figura masculina. Fonte: autores (2019).

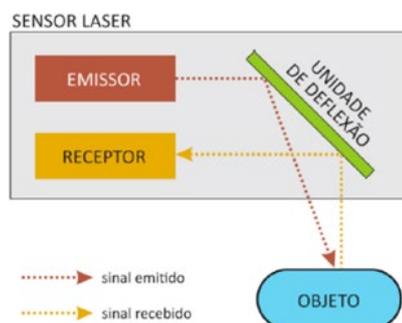
A técnica consiste na emissão de feixes de raio *laser* que ao encontrar uma superfície opaca, é refletida e retorna para o dispositivo emissor. O equipamento consegue registrar a coordenada exata do ponto onde ocorreu a reflexão (Figura 14). A forma como são obtidos os infinitos pontos que compõe a superfície de um objeto depende do escâner: as coordenadas podem ser obtidas a partir do tempo de retorno dos raios *laser*, da diferença entre as fases da onda emitida e da recebida ou por triangulação.

FIGURA 14
Princípio de funcionamento do escaneamento a laser. Fonte: Groetelaars (2015).

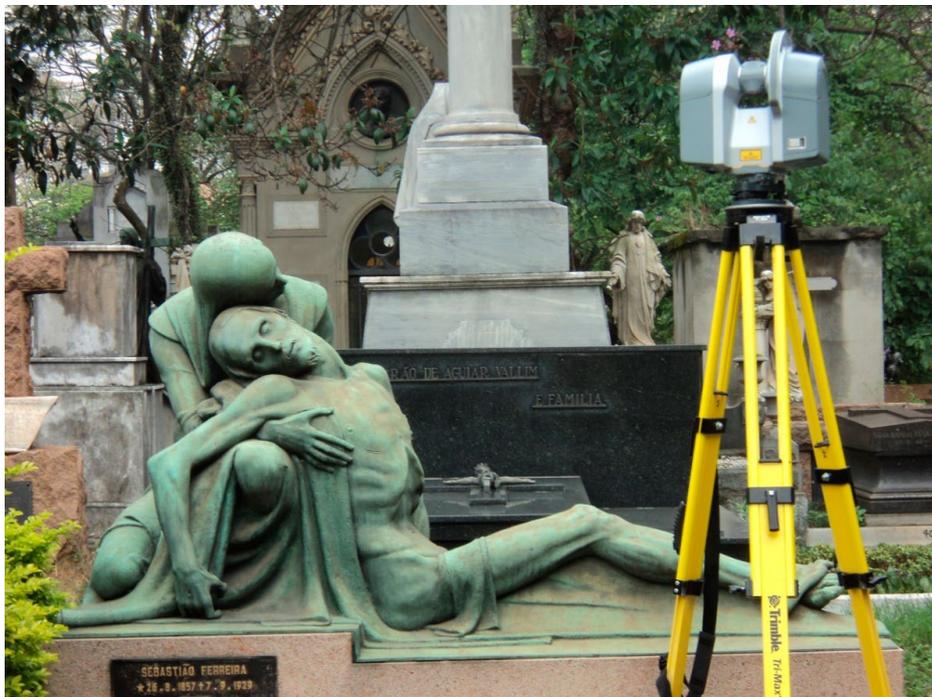
FIGURA 15

Escaneamento a *laser* da obra *Pietà*.
Fonte: autores (2019).

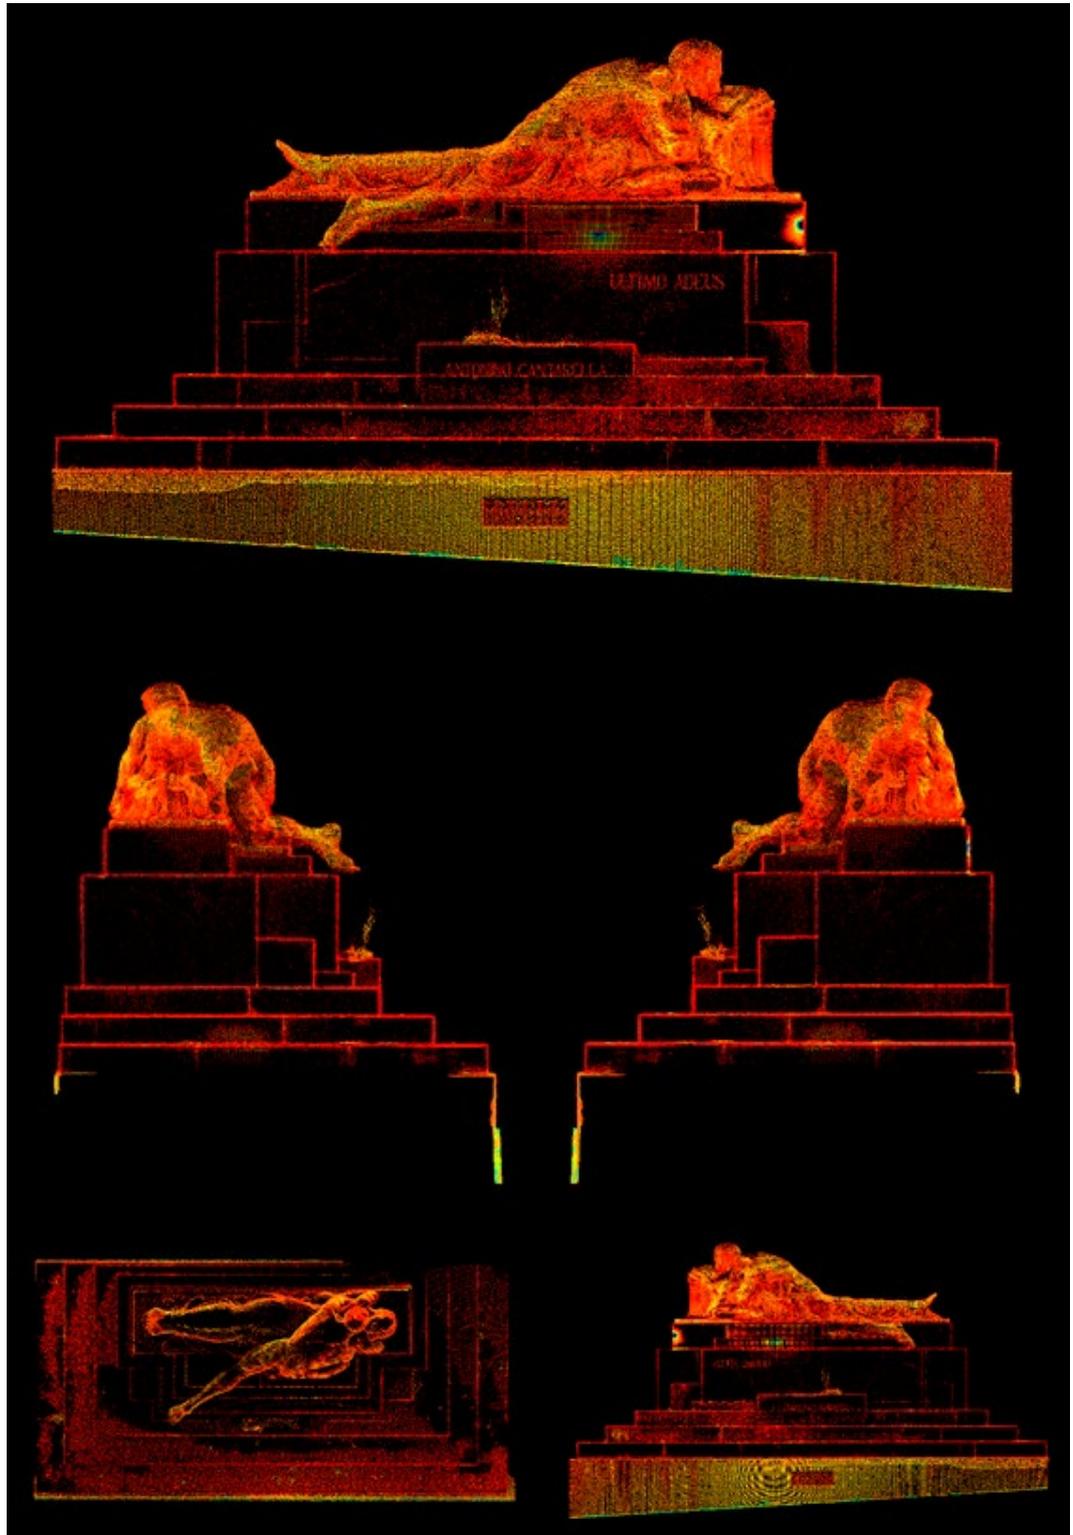
FIGURA 16

As nuvens de pontos obtidas, após amarração e limpeza, são vistas nas Figuras 16 e 17. Para melhor caracterização, apresentam-se as vistas ortográficas das obras.

Nuvem de pontos da obra *Último adeus*.
Fonte: autores (2019).

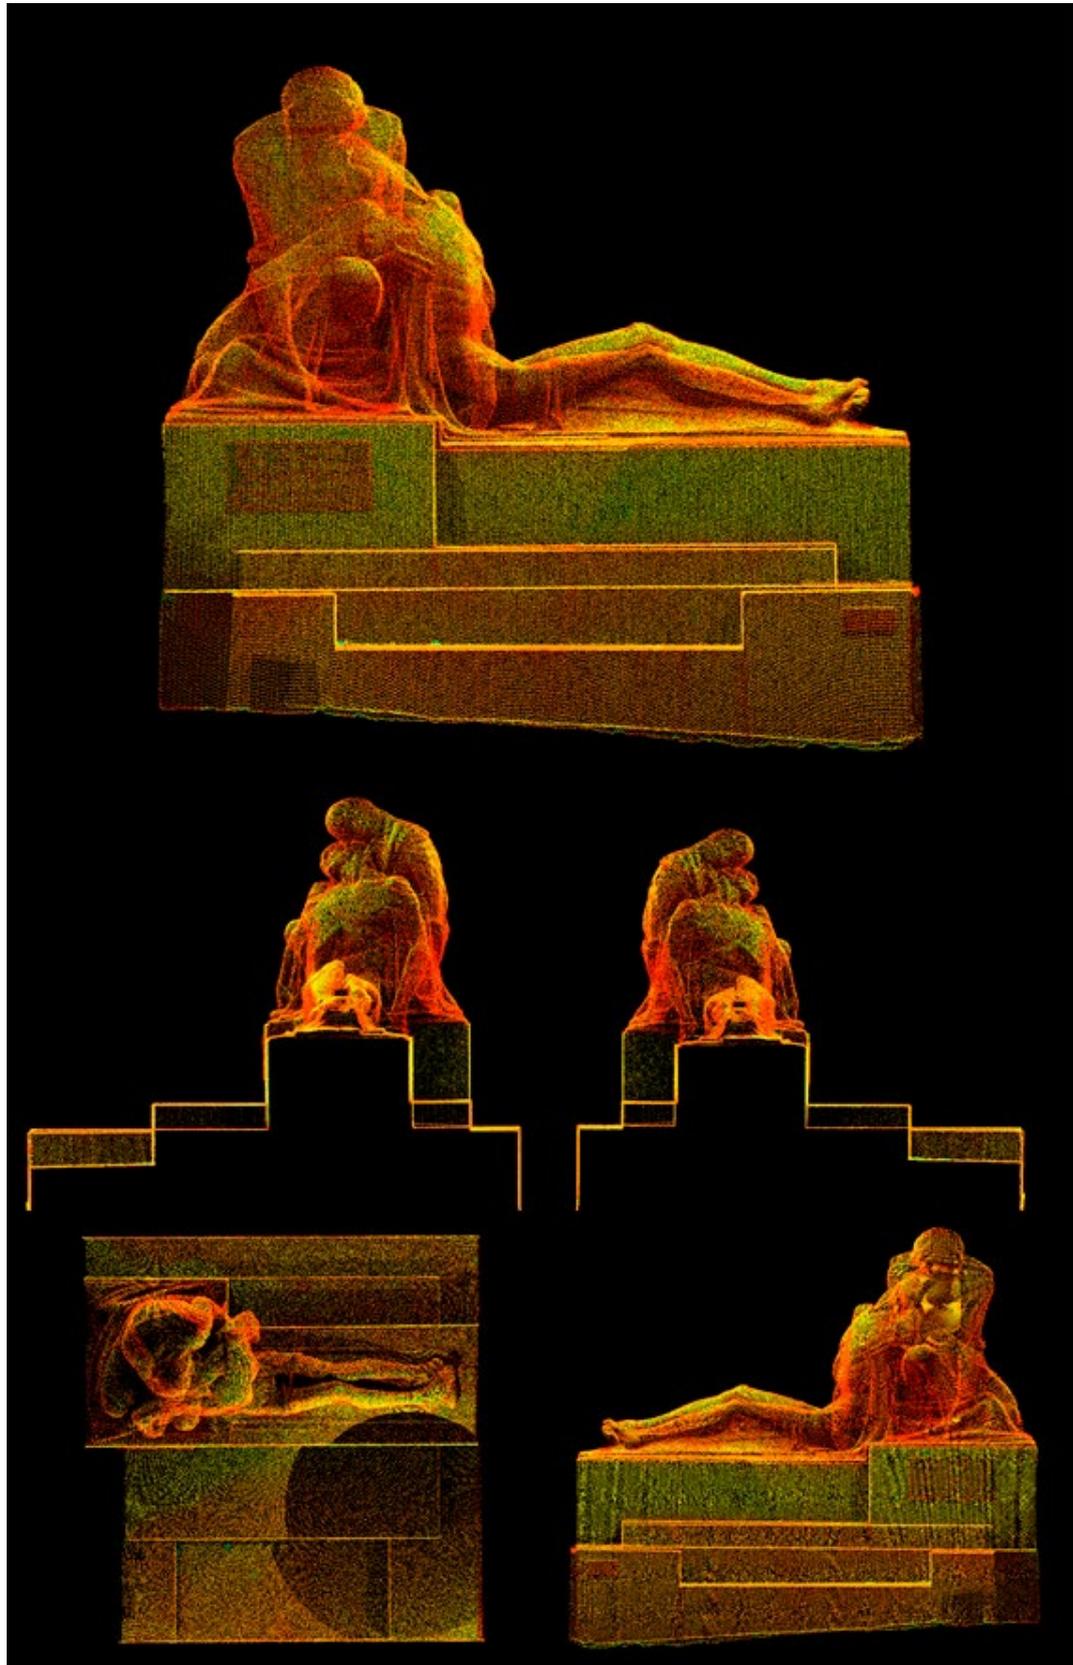
FIGURA 17

Nuvem de pontos da obra Pietá. Fonte: autores (2019).

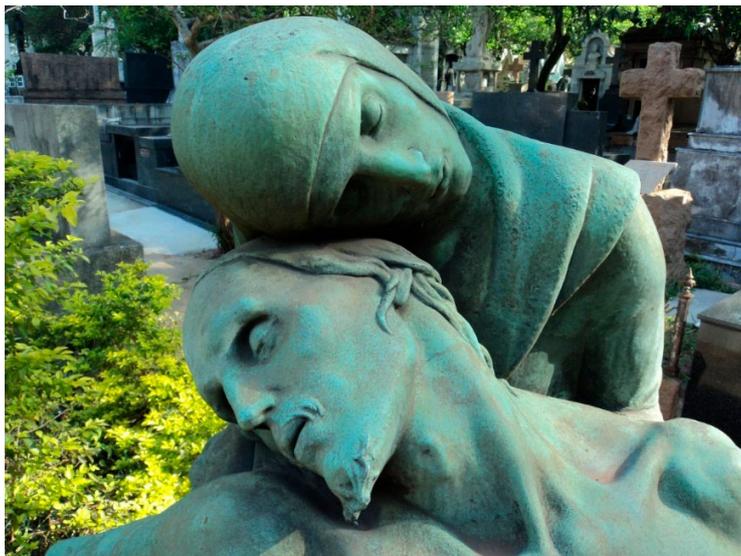
FIGURA 18

Pátina esverdeada na obra *Pietá*. Fonte: autores (2019).

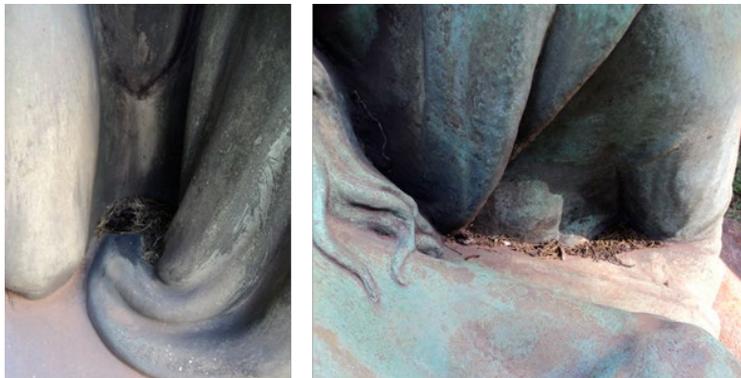
FIGURA 19

Acúmulo de folhas nas obras *Último adeus* (à esquerda) e *Pietá* (à direita). Fonte: autores (2019).

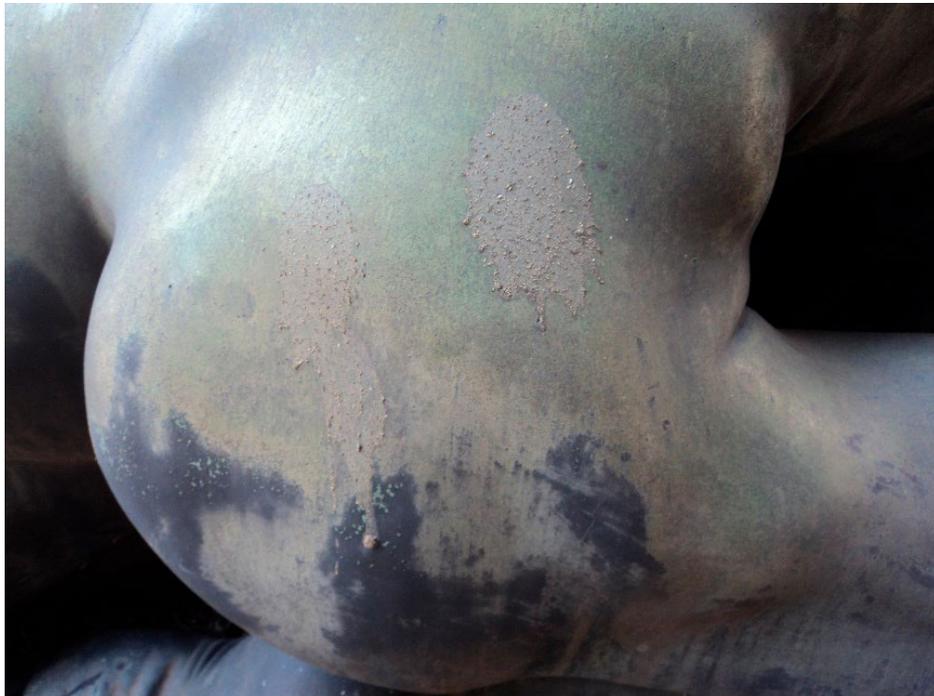
FIGURA 20

Destaca-se em *Último adeus* a presença de manchas decorrentes de fezes de pássaros, inclusive em alguns pontos da obra (Figura 20). Esta sujeira se concentra principalmente na frente da escultura, fato justificável, pois essa face se encontra embaixo dos galhos das árvores próximas.

Fezes de pássaros sobre a obra *Último adeus*. Fonte: autores (2019).

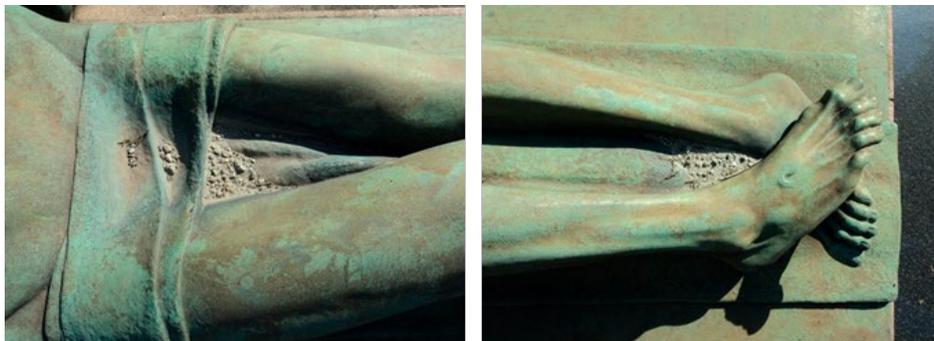
FIGURA 21

Pietà apresenta depósito de material granular nos sulcos formados pelas coxas e pelos pés da imagem que representa o Cristo (Figura 21), e uma mancha escura na região posterior da escultura, contrastante com a pátina esverdeada (Figura 22).

Acúmulo de material granular entre as coxas e os pés do Cristo na obra *Pietà*. Fonte: autores (2019).

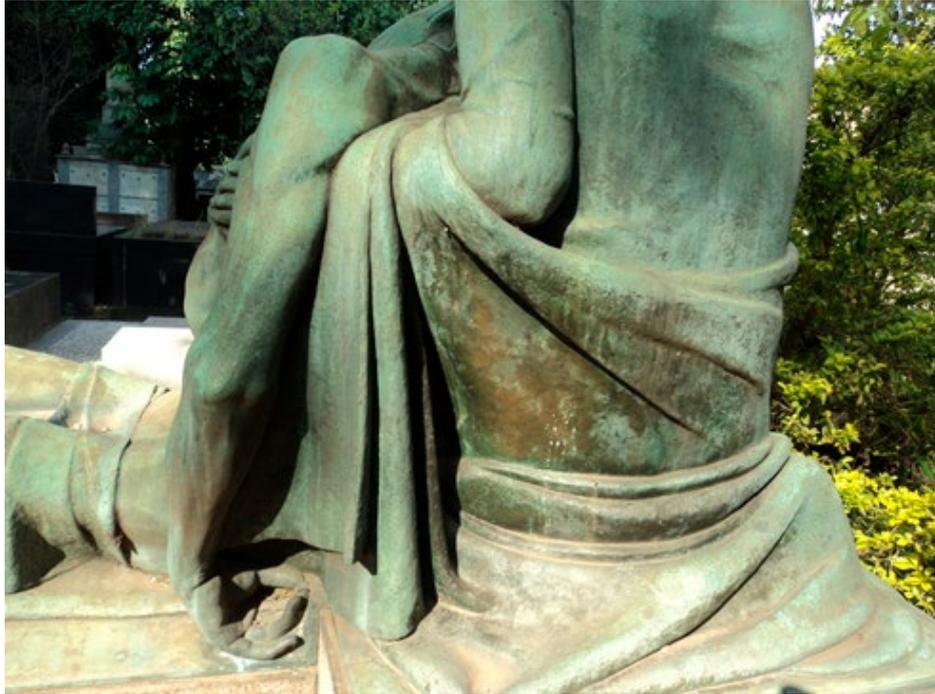
FIGURA 22

Mancha na obra
Pietà. Fonte: autores
(2019).

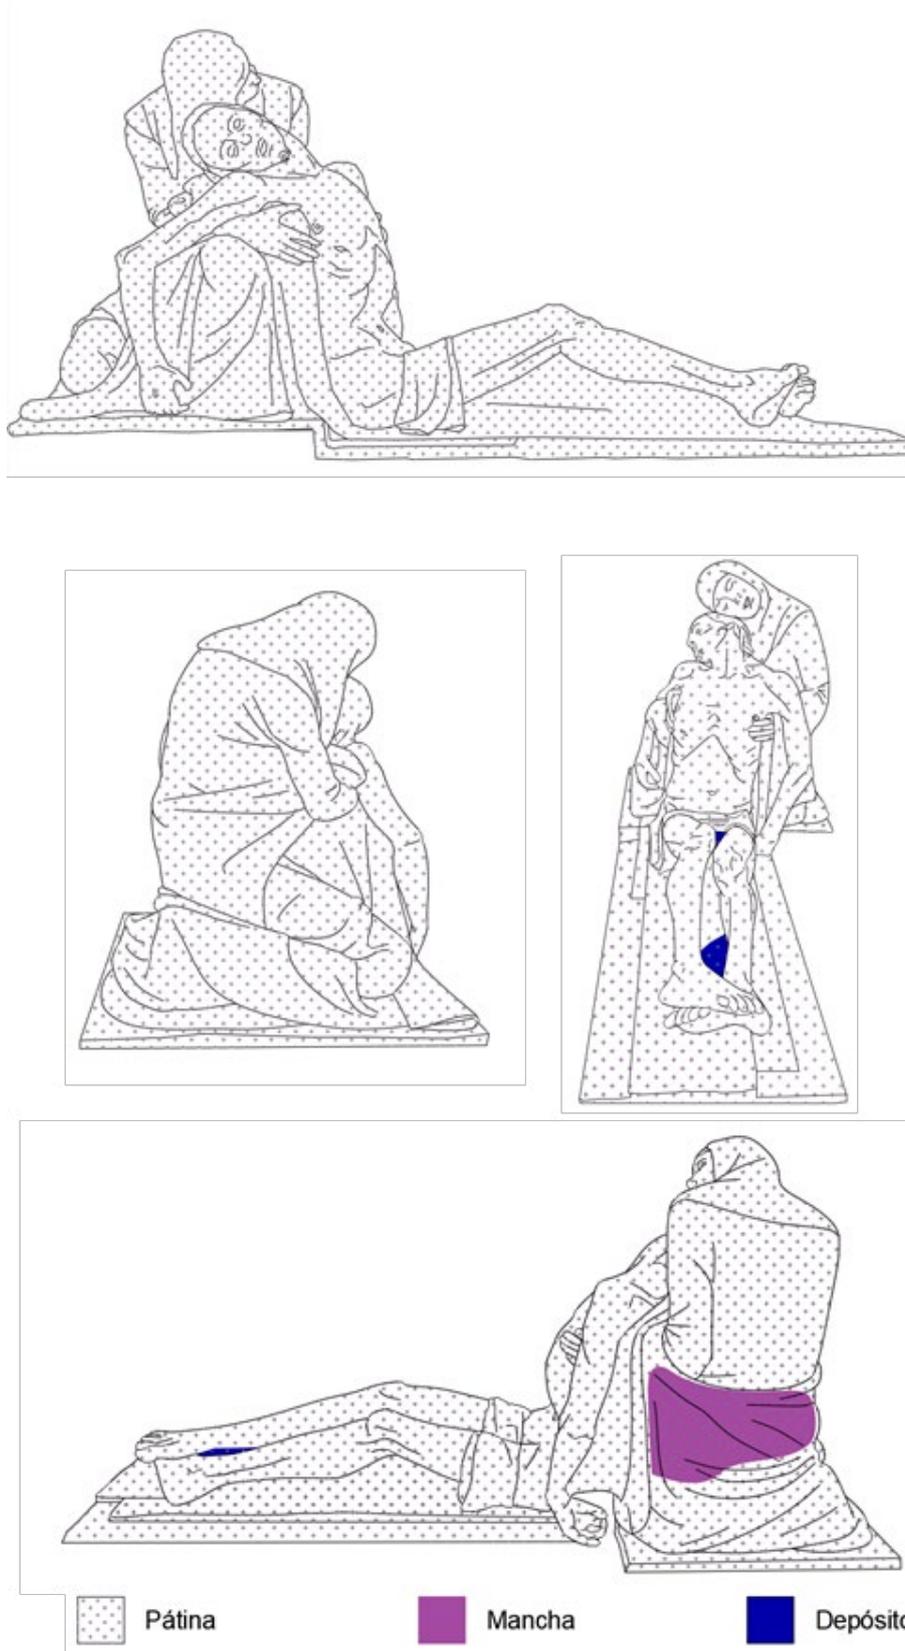
FIGURA 23

Os mapas de danos elaborados, considerando as manifestações patológicas listadas, constam nas Figuras 23 e 24. Os desenhos das duas esculturas foram feitos em papel vegetal, colocado sobre ortofotos e/ou fotografias impressas. Escanearam-se os contornos obtidos, anexando-os em um arquivo do programa AutoCAD, onde foi realizado um segundo contorno utilizando os comandos disponíveis. Em seguida, efetuou-se o registro das manifestações patológicas encontradas durante a vistoria com legenda definida no Quadro 3.

Mapa de danos da obra *Pietà*. Fonte: autores (2019).

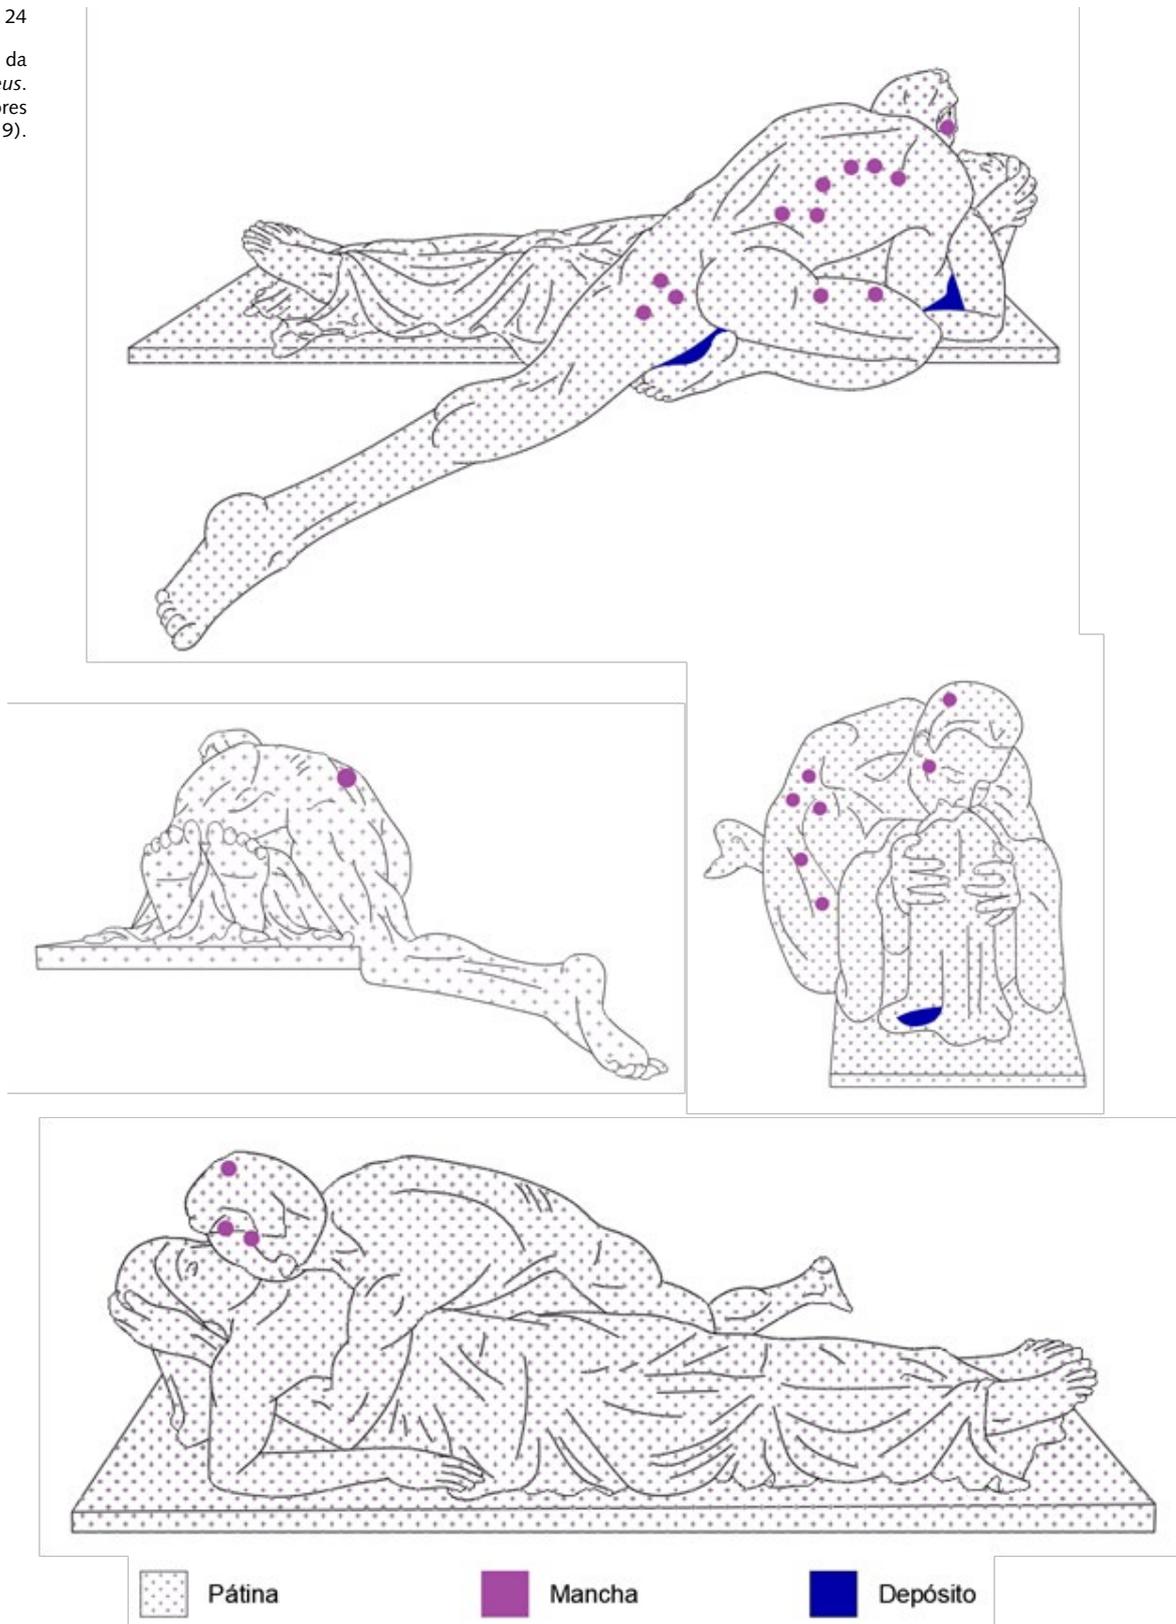
FIGURA 24

Mapa de danos da obra *Último adeus*.
Fonte: autores (2019).
