OS CORETOS DE FERRO DOS SÉCULOS XIX E XX EM BELÉM (PA):

TRANSFORMAÇÕES E RECONHECIMENTO DE
SIGNIFICADOS E VALORES

THAINÁ THAIS SILVA OLIVEIRA, UNIVERSIDADE FEDERAL DO PARÁ, BELÉM,
PARÁ, BRASIL

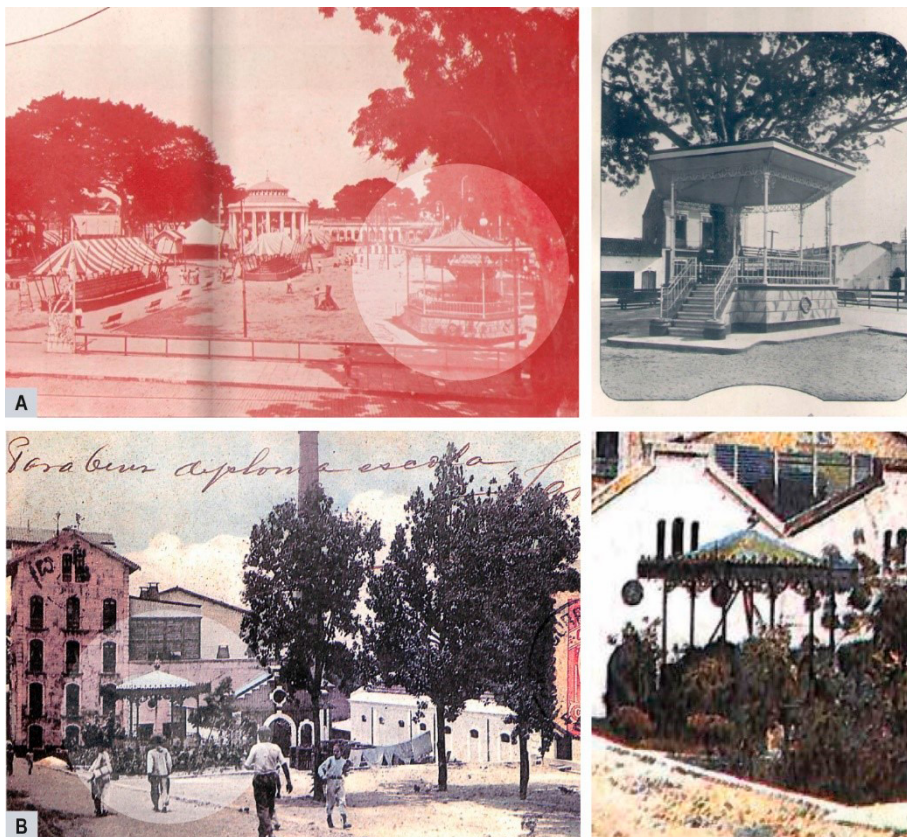
Figura 2

Os coretos de ferro perdidos. A: um dos coretos do Largo de Nazaré; B: Coreto da Cervejaria Paraense. Fontes: A: PARÁ, 19--; B: PARÁ, 1998.

a mais drástica das mudanças foi a desmontagem. Esse foi o destino das quatro edificações metálicas encomendadas por Antônio Lemos em 1898 para serem montadas nos ângulos do antigo Largo de Nazaré, hoje Praça Justo Chermont (LEMOS, 1902). A ação foi justificada pela remodelação que havia sido planejada para a área em 1970 (ROCQUE, 1997). No caso do edifício da Cervejaria Paraense, reconhece-se a existência e perda do exemplar apenas em registros fotográficos dos jardins da companhia (Figura 2).

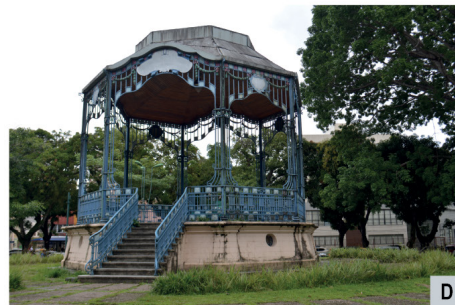
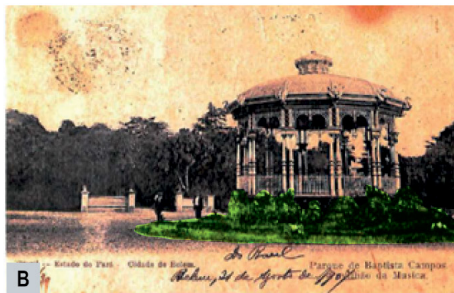
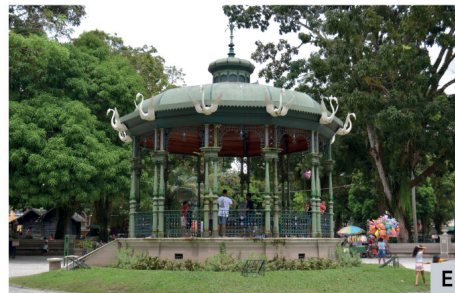
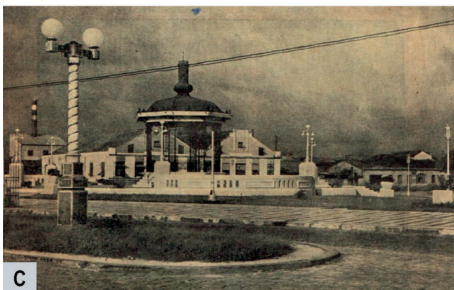
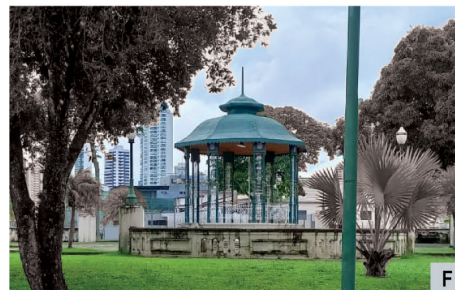
Figura 3

Alteração na arborização circundante: diminuição de volume ou simplificação de paisagismo destacado em verde e aumento de massa vegetal destacado em cinza. Fontes: A e B: PARÁ, 1998; C: PARÁ ILUSTRADO, 1943; D, E, F; elaborado pelas autoras.

A diferença mais perceptível acerca da massa vegetal é a diminuição de seu porte ou volume. Em geral, os canteiros circundantes apresentavam paisagismo mais elaborado nos seus anos iniciais. Como a iconografia abrange melhor os maiores exemplares – Pavilhões Euterpe, Santa Helena Magno, Primeiro de Dezembro e General Magalhães –, é por meio de seus registros que essa alteração é percebida. O inverso acontece excepcionalmente na praça General Magalhães, que recebeu uma área verde mais intensa.

Ao lado dessa praça, construiu-se um parque urbano, parte do Projeto de Desenvolvimento Urbano Belém Porto Futuro, inaugurado em 2020. Entretanto, o novo lugar não se integrou à área de lazer histórica, limitando um dos lados da praça com uma grande área de estacionamento totalmente cercada. Esse projeto, de fato, acentuou o isolamento e, conseqüentemente, eliminou uma possibilidade de uso do espaço arquitetônico. Esse é mais um aspecto da barreira de acesso e de relação com as áreas vizinhas que o empreendimento desconsiderou (ARRUDA *et al.*, 2021) (Figura 3).

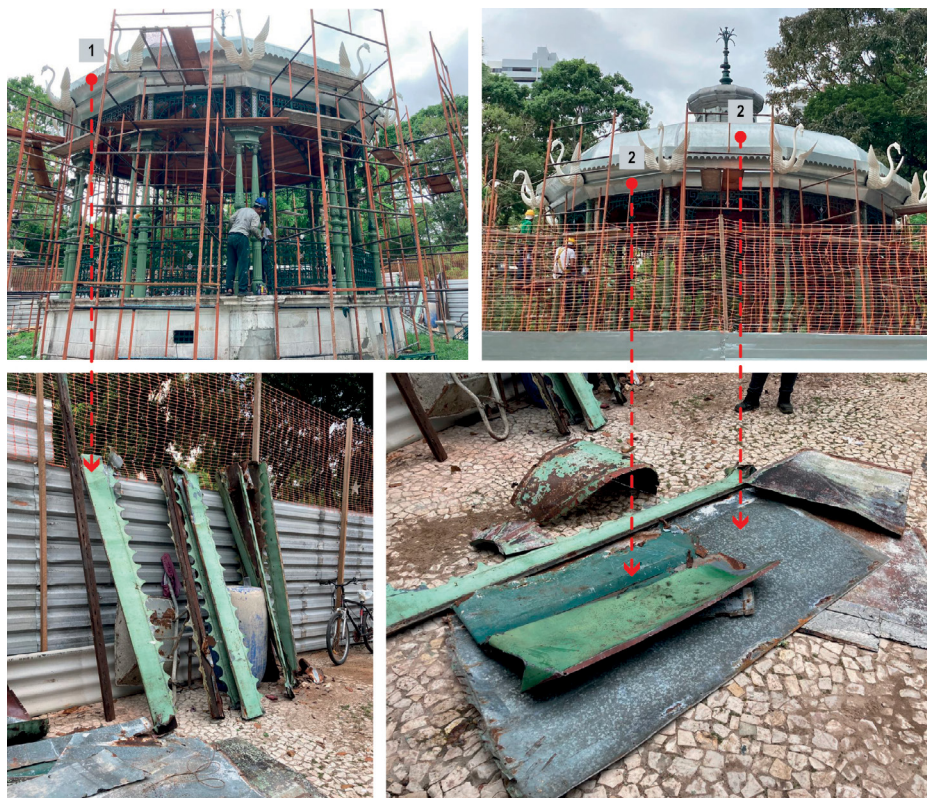
Figura 5

Intervenção e descarte de peças da cobertura do Pavilhão Primeiro de Dezembro, 2020.
Fonte: elaborado pelas autoras.

1- Lambrequins; 2- Lâminas de cobertura.

Entre 2017 e 2021, todos os coretos de ferro passaram por intervenções integradas às reformas gerais dos parques onde se encontram. O estado de conservação ruim das edificações, em decorrência dos avançados processos de alteração em conjunto com ações antrópicas, foi consideravelmente divulgado, principalmente pelos meios de comunicação. Como exemplo dessa situação, após se encontrar bastante deteriorado, o Pavilhão Primeiro de Dezembro foi restaurado em 2020, sofrendo o descarte de várias peças metálicas: lambrequins e lâminas de cobertura (Figura 5).

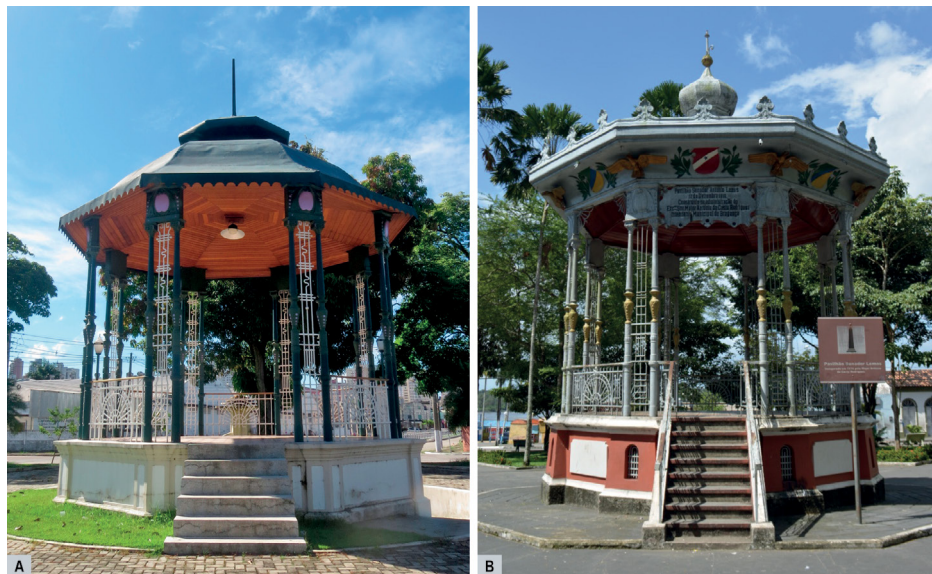
Figura 7

Alterações nos coretos de modelo semelhante. Coreto General Magalhães (A) e Pavilhão Senador Lemos (B), 2022. Fontes: elaborado pelas autoras.

um dia. A partir da comparação entre eles, nota-se a perda e descaracterização de elementos inteiros: guarda-corpos de escada, ornamentos e cobertura (Figura 7). O tratamento das duas estruturas ao longo da história foi evidentemente discrepante e, assim, fornece-nos indícios da importância dos meios e contextos nos quais os bens culturais estão inseridos.
