# TRATAMENTO DE SUPERFÍCIES NA VILA BELGA:

ESCOLHAS, IMPACTOS E RELAÇÕES COM A PAISAGEM  
URBANA CENTRAL DE SANTA MARIA (RS)

**MANUELA ILHA SILVA**, UNIVERSIDADE FEDERAL DA BAHIA, SALVADOR, BAHIA,  
BRASIL

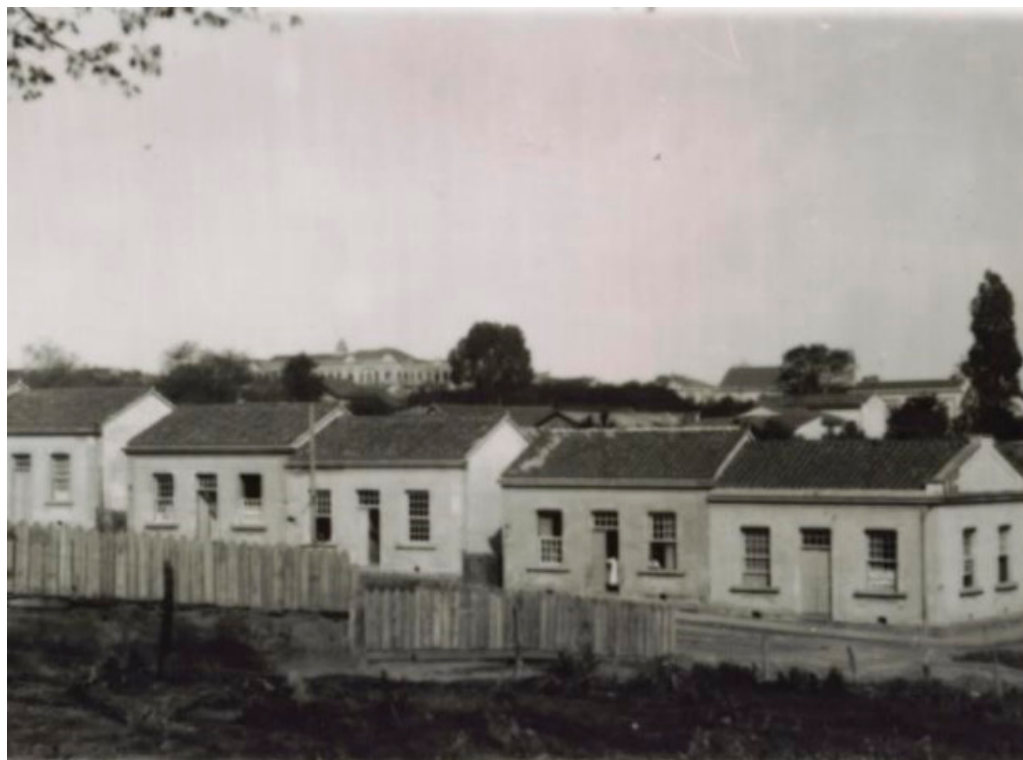
FIGURA 3

Registro fotográfico do começo do século XX que mostra algumas das unidades da Vila Belga localizadas na rua Cel. André Marques. Fonte: Lopes, 2003.

Tais afirmações coadunam com a uniformidade perceptível no registro fotográfico, como se vê na Figura 3. No entanto, em fotografia presente na publicação *Revista Commemorativa do Primeiro Centenário da Fundação da Cidade de Santa Maria*, editada em 1914<sup>5</sup>, ou seja, poucos anos após a execução do conjunto operário e da produção da fotografia anterior, é possível perceber certa distinção em termos de cores. Ainda que o registro

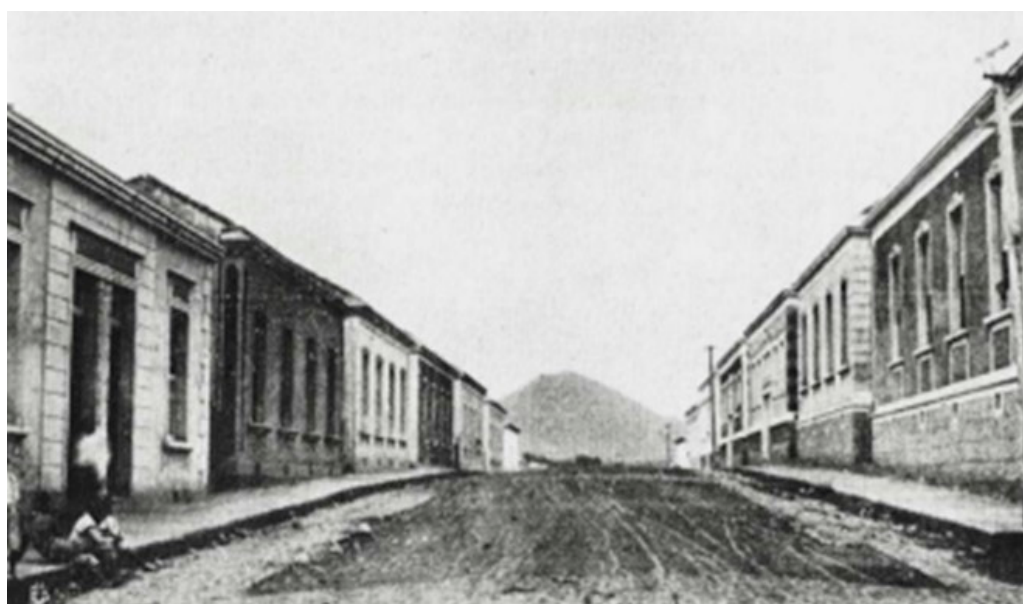
FIGURA 4

Registro fotográfico da Vila Belga de 1914 mostrando edificações localizadas na rua Manoel Ribas. Fonte: Revista Comemorativa do Primeiro Centenário da Fundação da Cidade de Santa Maria, 1914 *apud* Mello, 2010.

seja em preto e branco, nota-se que as fachadas possuem tonalidades bem diferentes entre si, como ilustra a Figura 4.

Não há informações conhecidas sobre possíveis transformações em um período tão curto de existência da Vila Belga, no entanto, a imagem permite concluir que há algumas diferenças: à esquerda do registro fotográfico, que foi realizado na Rua Manoel Ribas em direção à Rua Cel. André Marques, é latente a distinção entre as unidades. Também não é possível afirmar se as diferenças eram constantes do conjunto ou apenas neste trecho registrado pela imagem. Contudo, outros registros fotográficos da Vila Belga mostram que, ao longo do século XX, houve sim diferença de cores entre as unidades. Em muitas casas, por exemplo, os ornatos e outros detalhes arquitetônicos eram brancos e os grandes planos das fachadas finalizados em cores. No entanto, diferente das cores que foram arbitradas na última intervenção, as unidades contavam com matizes luminosas, com grande presença de branco.

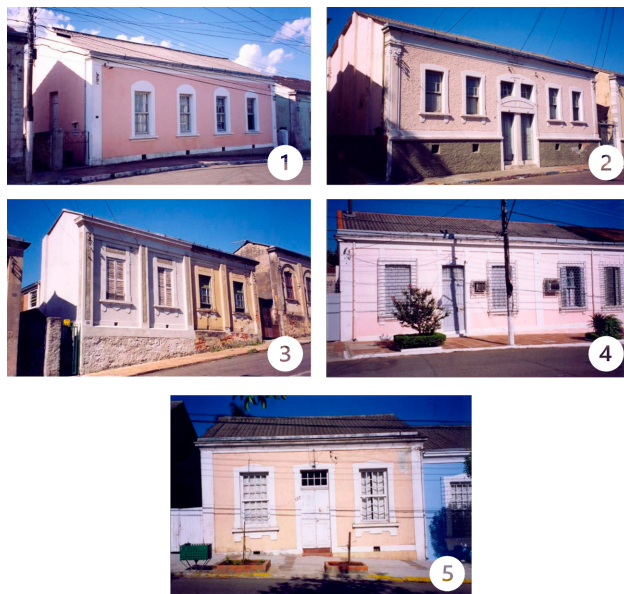
FIGURA 5

Registros da Vila Belga anteriores à intervenção (s/d).  
Fonte: acervo Andrey Schlee (apud Finger, 2009)

A montagem da Figura 5 mostra fotografias que, embora sem data do registro, foram publicizadas na dissertação de mestrado apresentada ao Programa de Pós-Graduação em Arquitetura e Urbanismo da Universidade de Brasília pela arquiteta e urbanista Anna Eliza Finger em 2009, ou seja, antes da intervenção aqui em debate. Nestas fotografias, é possível perceber que as escolhas para o tratamento das fachadas envolviam cores diferentes entre as unidades, no entanto, mais suaves do que se percebeu na intervenção aqui discutida.

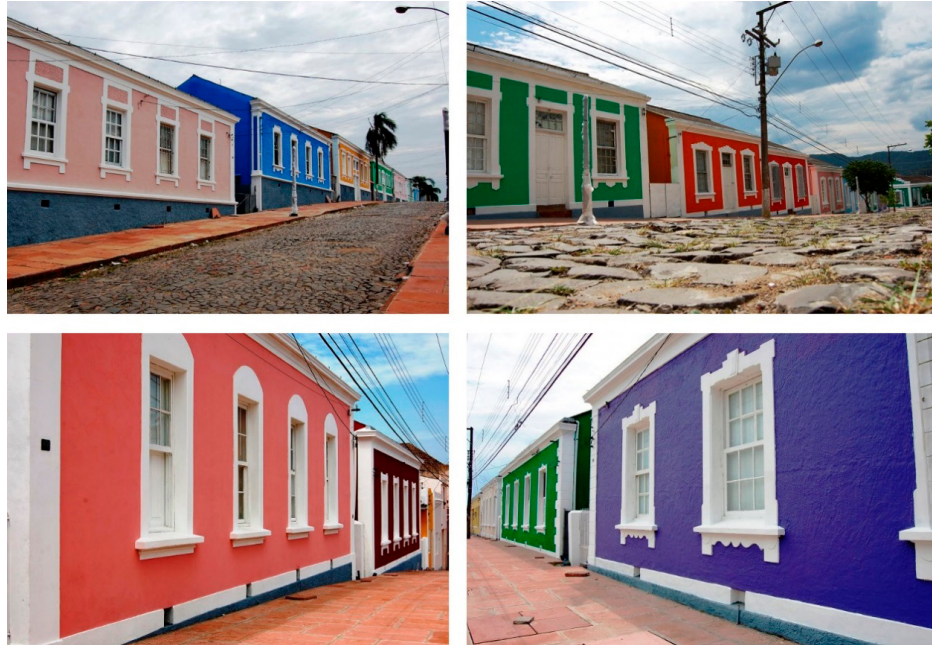
FIGURA 6

Registros da Vila Belga após a intervenção. Fonte: Prefeitura Municipal de Santa Maria, 2012.

Em 2012, sob iniciativa da Prefeitura Municipal de Santa Maria, em parceria com empresas locais e duas marcas de tintas e assessorios de pintura, as fachadas das edificações da Vila Belga foram pintadas em tonalidades vivas (Figura 6), com grande contraste em relação às cores mais atenuadas que caracterizavam o conjunto até então (ver Figura 5). Segundo Silva (2014, p. 51), a pintura foi uma intervenção que qualificou externamente as unidades “[...] ainda que com cores definidas aleatoriamente”.
