Mapeamento das formas de intemperismo do Monumento a Ramos de Azevedo

Resumo

Este projeto objetiva realizar o mapeamento das formas de alteração e o levantamento bibliográfico do histórico do Monumento a Ramos de Azevedo. Para tanto será realizada a documentação fotográfica em detalhe do monumento com produção de croquis visando localizar as formas de alteração identificadas, tendo como base o Glossário ICOMOS. Tal atlas foi eleito devido a sua fácil utilização e descrição detalhada das terminologias.

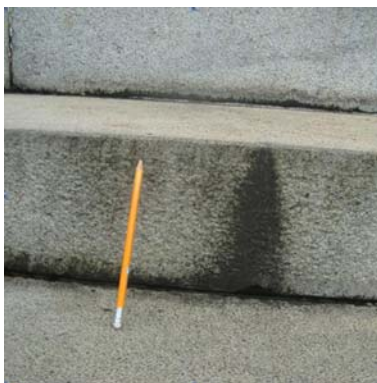
Sujidade: fino depósito de partículas exógenas, como fuligem, dando aspecto de sujeira na superfície da rocha (Figura 2).

Figura 2 - Sujidade.

É necessário ressaltar que as faces 1 e 3 possuem escadarias para o acesso do visitante. Nestes locais existe a prática de *skate* e a entrada de pessoas pode causar aumento da sujidade e alteração da coloração da rocha.

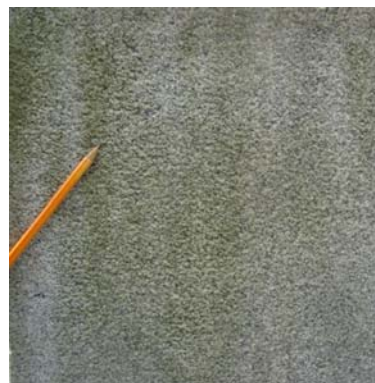
Alga: fina camada superficial de algas ou líquens de coloração esverdeada (Figura 3).

Figura 3 - Algas.

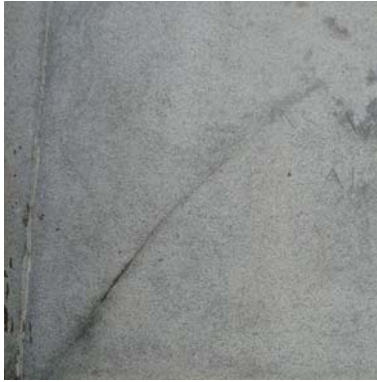
Fratura/Fissura: a **fissura** (Figura 4) é um tipo de fratura, onde pelo menos uma das extremidades não atinge o contorno da obra. Já a **fratura** implica na divisão da rocha, a qual pode ocasionar afastamento das partes atingidas do material.

Figura 4 - Fissura.

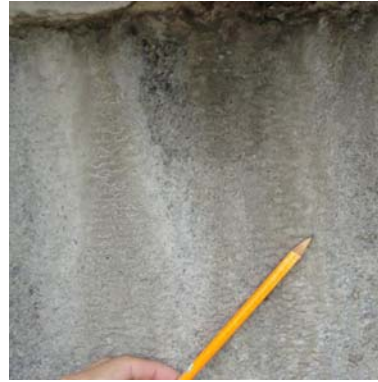
Concreção: a argamassa que está presente no rejunte pode ser lixiviada e reprecipitada, podendo assumir formas estalactíticas (Figura 5).

Figura 5 - Concreção.

A argamassa é bastante utilizada para substituir pedaços de rocha faltantes ou mesmo para preencher fraturas, fissuras ou rejuntas durante a restauração e obras. Em alguns casos esta restauração fica com aspecto chamativo, havendo perda estética, ocorrendo apenas em pequenas porções. Alguns dos rejuntos foram realizados com massa epóxi que, com o passar do tempo, contrai, deixando espaços vazios os quais podem armazenar água e favorecer o crescimento de algas e a deposição do cobre lixiviado.

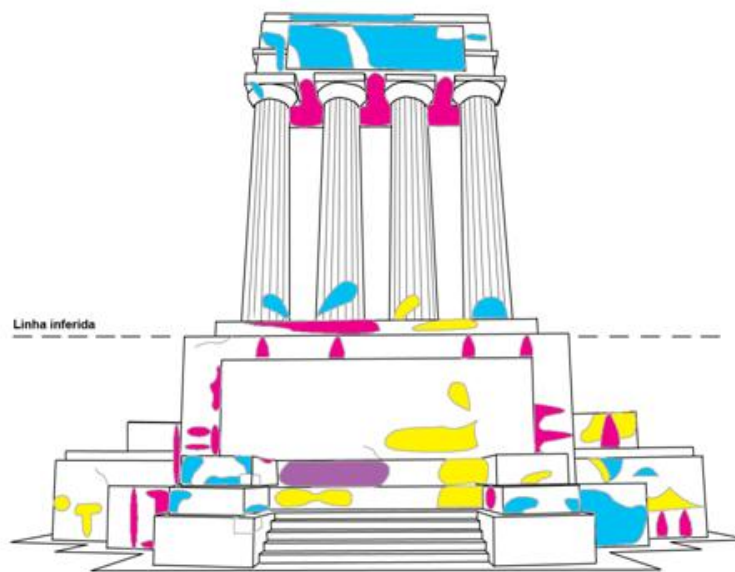
Várias formas de intemperismo foram observadas nas faces no Monumento a Ramos de Azevedo. Os mapeamentos dessas formas de intemperismo estão apresentadas nas Figuras 7 a 10. Nessas faces foi definida uma *Linha Inferida*, situada na base das colunas, sendo que desta linha até o topo do monumento, por se situar em posição sem acesso direto devido à sua altura, o mapeamento das formas de alteração destas áreas foi realizado por similaridade com as das porções de acesso direto.

Figura 9 - Mapeamento da face 3 do Monumento a Ramos de Azevedo.
