**MUDANÇAS AMBIENTAIS NA REGIÃO DO CERRADO.
ANÁLISE DAS CAUSAS E EFEITOS DA OCUPAÇÃO E
USO DO SOLO SOBRE O RELEVO. O CASO DA BACIA
HIDROGRÁFICA DO RIO ARAGUARI, MG.**

Sílvio Carlos Rodrigues *

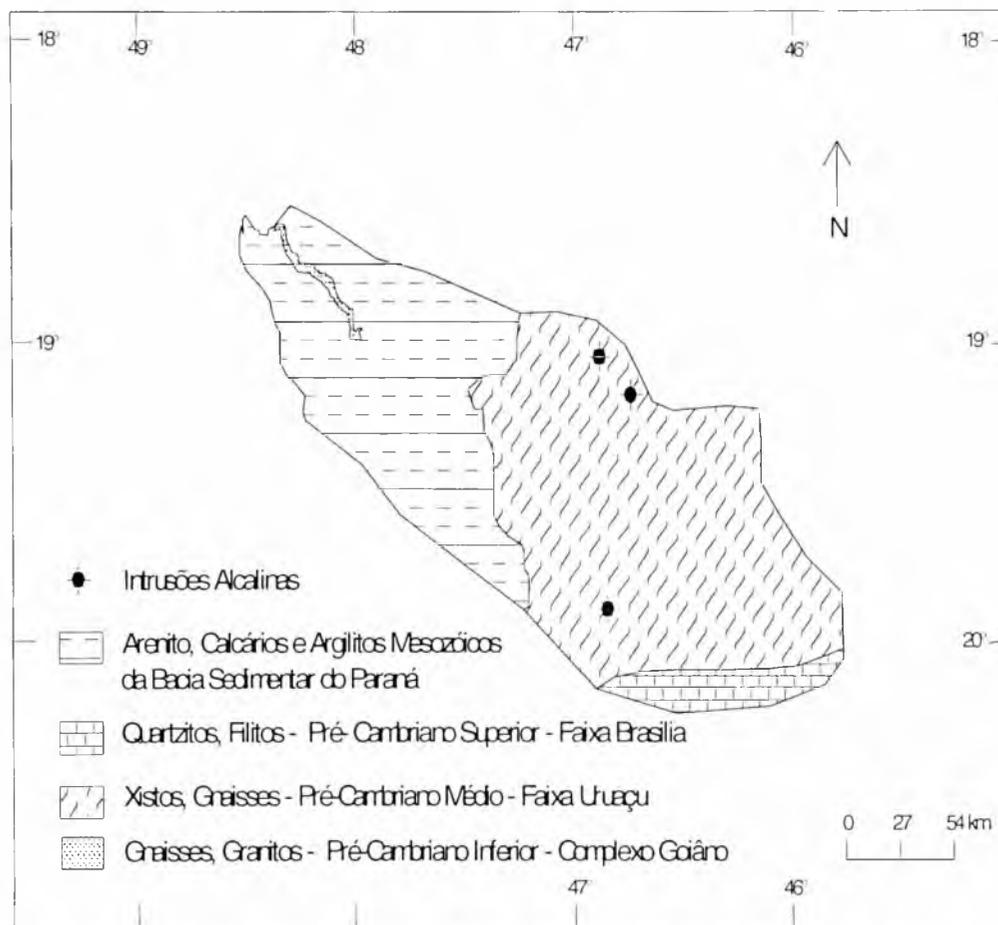
Figura 1 - Unidades Geo-Estruturais da Bacia Hidrográfica do Rio Araguari

embasamento rochoso metamórfico associado as faixas de dobramento datados do Proterozóico Médio e reativados no Proterozóico Superior (áreas de alto e médio curso) e também áreas da Bacia Sedimentar do Paraná no seu baixo curso. Rochas arqueanas são encontradas apenas no fundo do vale do rio Araguari, já nas proximidades de sua foz. Figura 1.

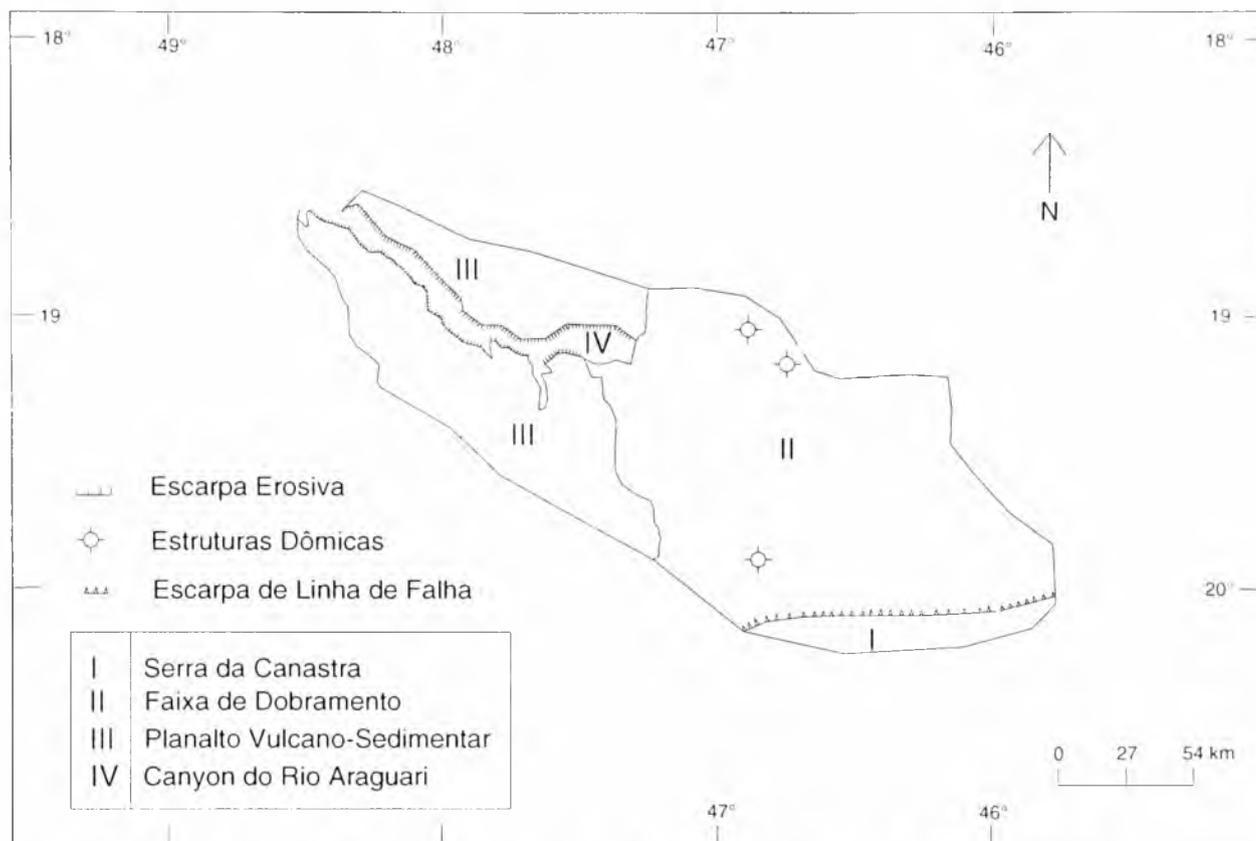
Fig. 2 – Unidades Geomorfológicas da Bacia Hidrográfica do Rio Araguari.

A Serra da Canastra, a Faixa de Dobramento, o Planalto Vulcano-Sedimentar e o Canyon do Rio Araguari. Figura 2.

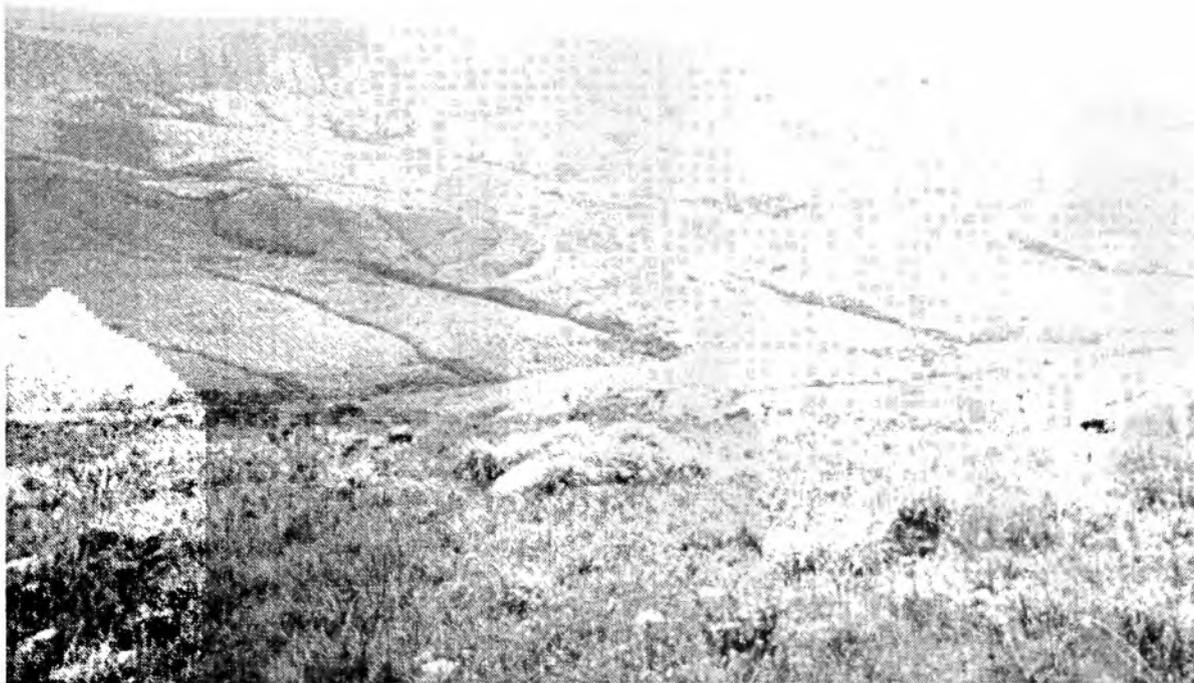
Foto 3 – Parque Nacional da Serra da Canastra. Área preservada da ação antrópica mais intensa, sendo que os principais problemas são advindos das queimadas realizadas nas vizinhanças e acidentes provocados por turistas. Foto Silvio C. Rodrigues (1999).

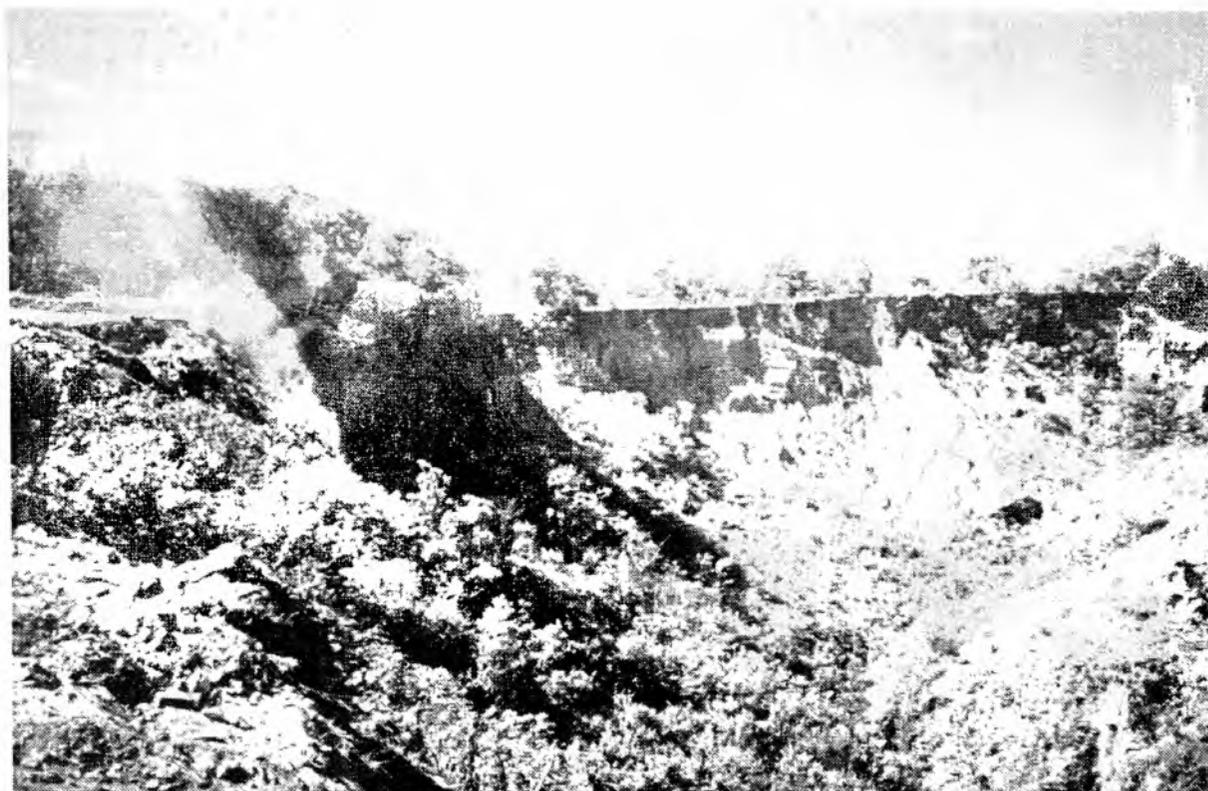
Foto 4 Área degradada próxima a cidade de Perdizes. Nesta área uma vossoroca está sendo utilizada como ponto de despejo de lixo e entulho. Foto Sílvio C. Rodrigues (2001)

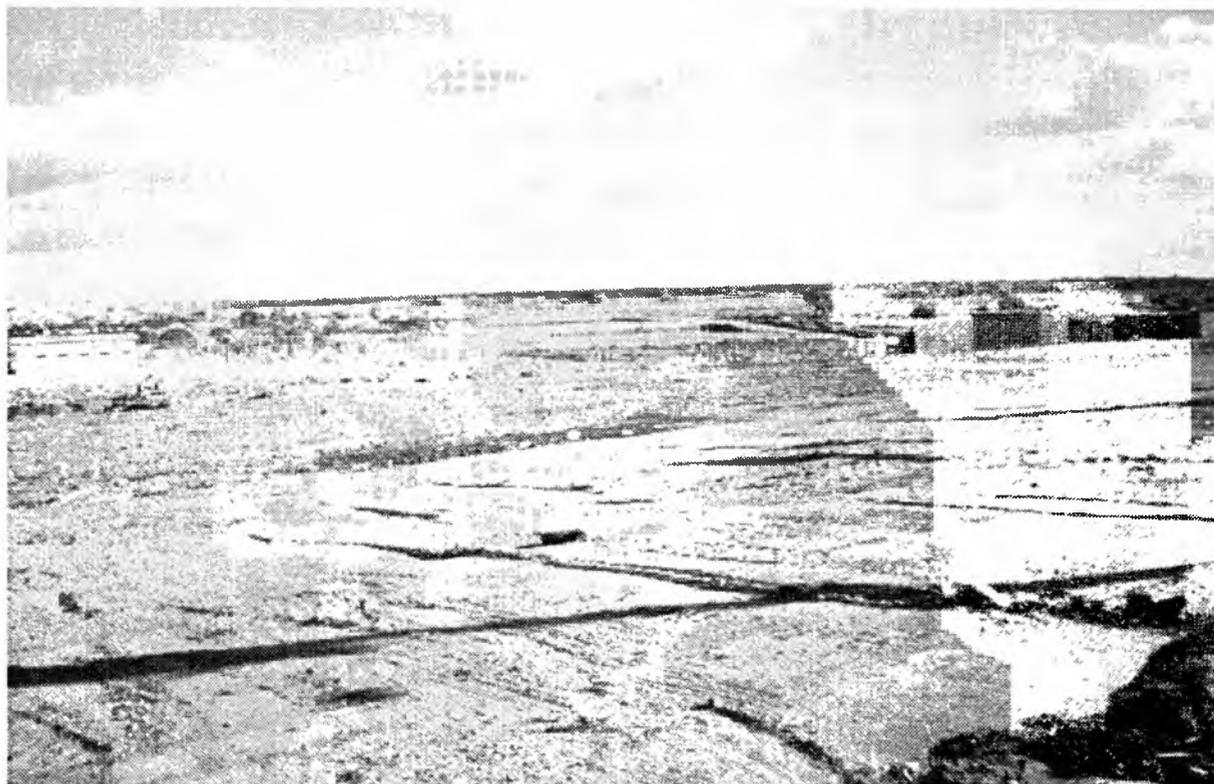
Foto 5 – Área localizada na periferia do município de Uberlândia onde a especulação imobiliária causa a destruição de amplas áreas de cerrado, desprotegendo o solo e possibilitando o início de processos erosivos. Autor Roberto R. Alves (2001)

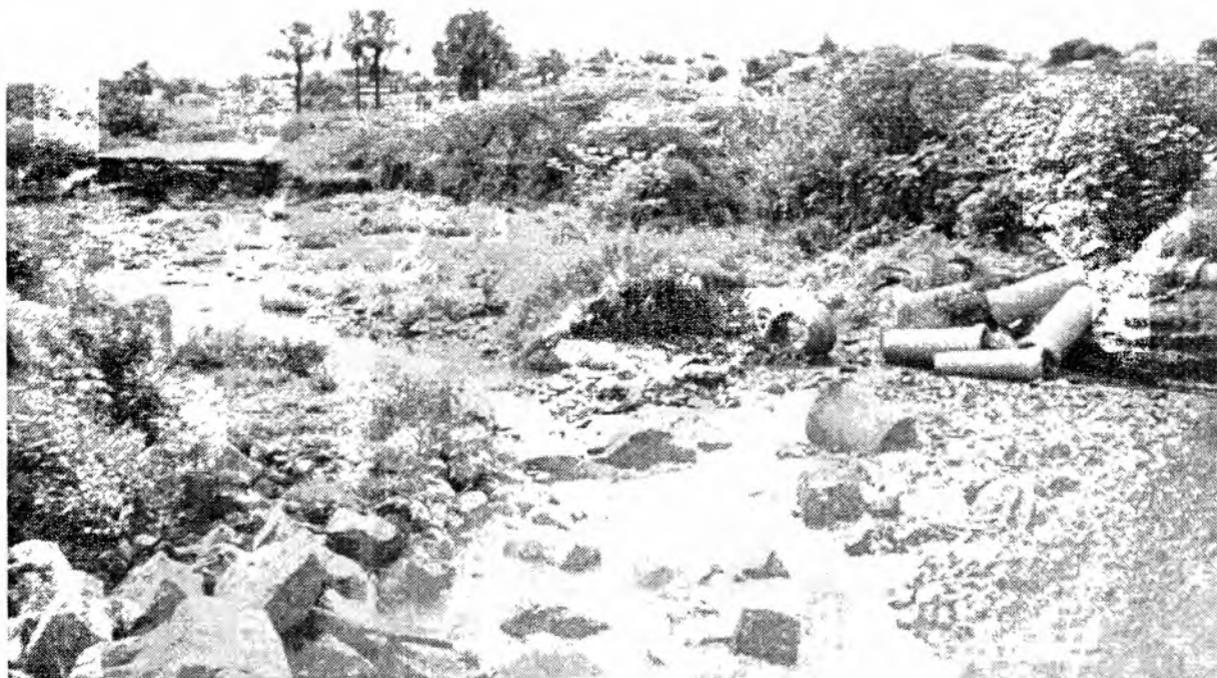
Foto 6 –Fundo de vale do córrego Lagoinha onde são observados o resultados de um inadequado planejamento da localização do sistema de transmissão de esgotos, que foi destruído pelo canal fluvial após eventos pluviométricos intensos. Foto Ricardo R. Alves (2001)
