# USUÁRIOS FECHAM AS VARANDAS DOS APARTAMENTOS DA ORLA DE MACEIÓ: ADEQUAÇÃO AOS NOVOS USOS OU INADEQUAÇÃO AO CLIMA?

RESIDENTS CLOSE THEIR MACEIO SEASHORE APARTMENT VERANDAHS: ADAPTATION TO A NEW LIFESTYLE OR NON-ADAPTATION TO THE CLIMATE?

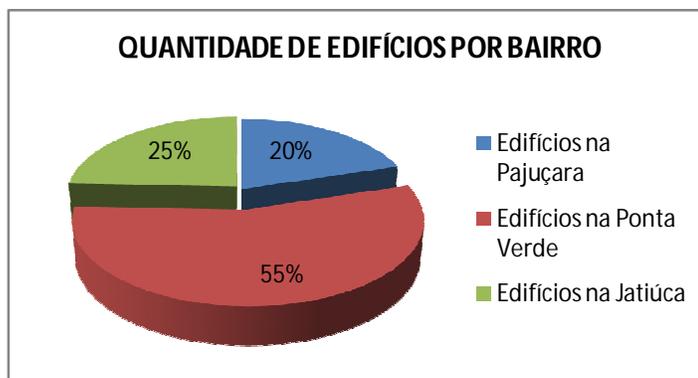
Constatou-se que a maior parcela desses edifícios está situada no bairro Ponta Verde (52 edifícios), perfazendo 55% dos casos. Já nos bairros Pajuçara e Jatiúca, encontram-se 19 e 23 edifícios, respectivamente (Gráfico 1).

Gráfico 1 - Quantidade de edifícios de apartamentos por bairro na orla marítima norte da cidade de Maceió

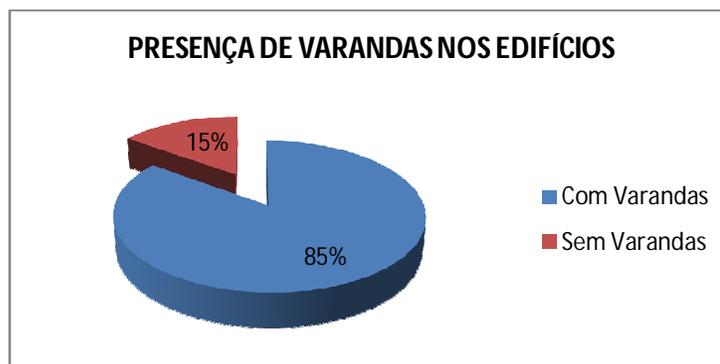
Verifica-se que a varanda está presente na grande parcela desses edifícios, perfazendo 85% dos casos (Gráfico 2), confirmando-se mais uma vez a forte presença desse ambiente na arquitetura residencial verticalizada de Maceió.

Gráfico 2 - Presença de varanda nos apartamentos dos edifícios na orla marítima norte da cidade de Maceió

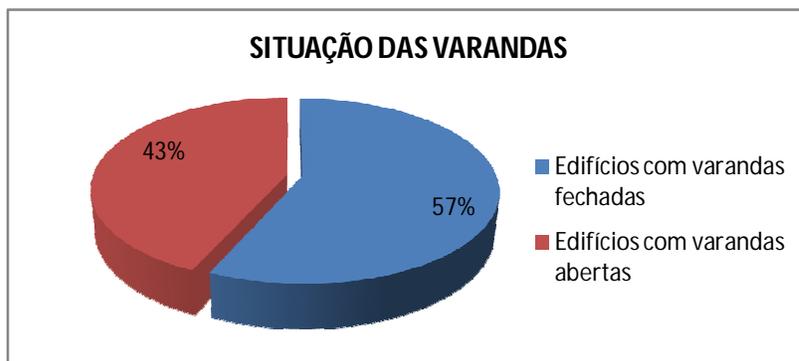
Dentre os edifícios que possuem varanda, identificam-se duas tipologias diferentes: (i) edifícios com varandas abertas, ou seja, os que mantêm a configuração original desse espaço; (ii) edifícios com varandas fechadas, ou seja, os que apresentam pelo menos um de seus apartamentos com alteração nesse ambiente. Verificou-se o fechamento das varandas em 57% dos edifícios da orla que possuem esse elemento (Gráfico 3).

Gráfico 3 - Situação das varandas nos apartamentos dos edifícios na orla norte de Maceió

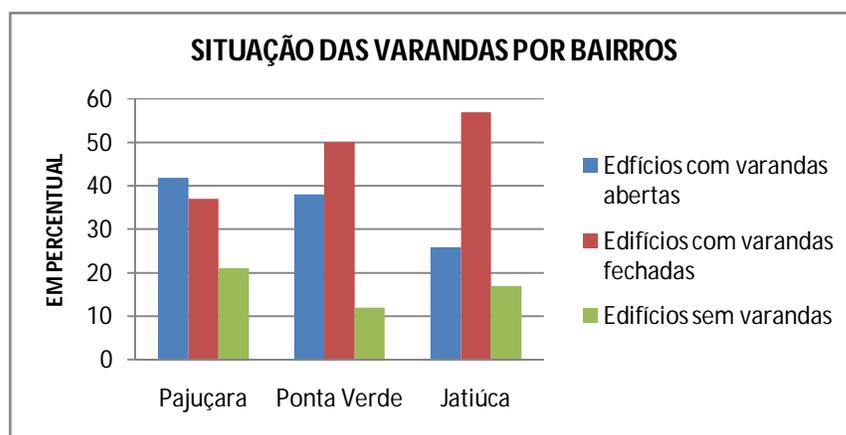
No bairro Pajuçara, o fechamento das varandas ainda não é predominante. Dos 19 edifícios localizados nesse bairro, aproximadamente 42% dos casos apresentam varandas abertas contra 37% que apresentam varandas fechadas (os demais 21% dos edifícios não apresentam varandas).

Já nos bairros Ponta Verde e Jatiúca, os edifícios que tiveram suas varandas fechadas prevalecem em relação aos demais. O fenômeno ocorre em

aproximadamente 50% dos casos na Ponta Verde, e em 57% dos casos na Jatiúca (Gráfico 4).

Gráfico 4 - Situação das varandas por bairros

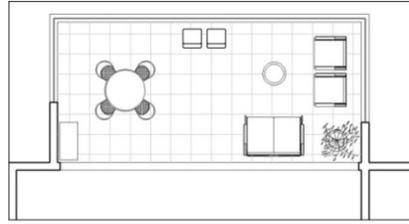
Edifício Mirage, apartamentos 101 e 201: localizado no bairro Jatiúca, possui seis pavimentos, sendo dois apartamentos por pavimento tipo. Possui apenas uma varanda aberta. Apresenta varanda com formato retangular e localização central, com área de 16,8m<sup>2</sup> e orientação Leste, Norte e Sul, em ambas as terminações (Fig. 5 a 9).

Fig. 6 Planta baixa da varanda do apto. 101

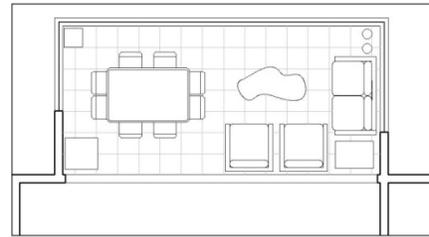
Fig. 8 Planta baixa da varanda do apto. 201

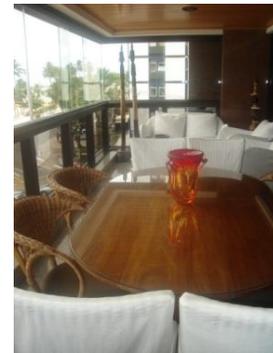
Fig. 9 Vista da varanda do apto. 201

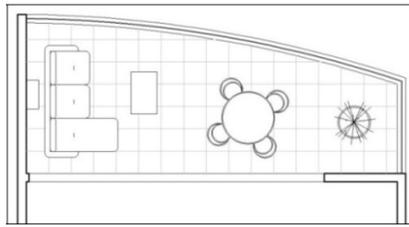
Edifício Varandas da Ponta Verde, apartamento 401: localizado no bairro Ponta Verde, possui seis pavimentos, dois apartamentos por pavimento. Apresenta quatro varandas fechadas. A varanda apresenta formato em semi-arco e ocupa toda a fachada, medindo aproximadamente 15,3m<sup>2</sup> e orientação Leste e Sul, nessa terminação. A terminação 2 apresenta orientação Leste e Norte (Fig. 10 a 12).

Fig. 11 Planta baixa da varanda

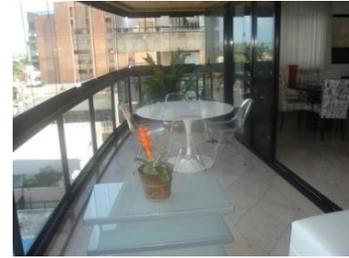
Fig. 12 Vista interna da varanda

Verificou-se a ocorrência desse sistema em dois edifícios apenas: Tiziano Vecelli e Varandas da Ponta Verde. O sistema cortina de vidro consiste em superfícies de vidros que deslizam sobre trilho e se posicionam lateralmente, permitindo a abertura total da varanda. Permite também outras posições intermediárias dos painéis.

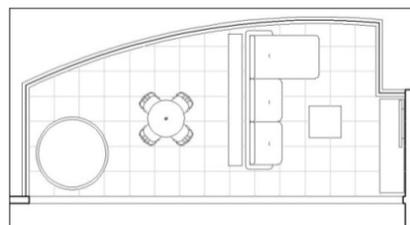
No apartamento 201, a varanda passou a ser utilizada como um espaço para assistir televisão (Fig. 13 a 15).

Fig. 14 Planta baixa da varanda

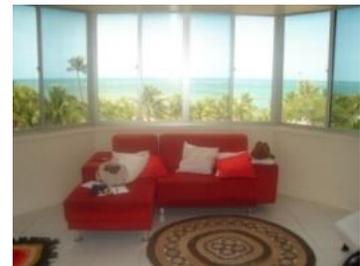
No apartamento 501, a varanda passou a ser utilizada como sala de televisão. (Fig. 16 a 18).

Fig. 18 Vista interna da varanda

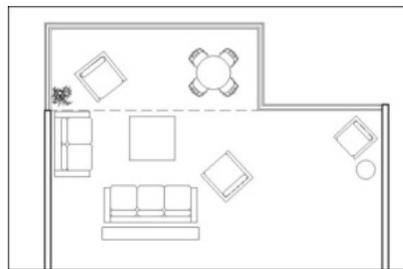
Edifício Lennie Nichols, apartamento 11: localizado no bairro Pajuçara, possui doze pavimentos, sendo um apartamento por pavimento tipo. Na reforma do edifício, fecharam-se todas as varandas. A varanda apresentava formato retangular e localização de canto, medindo aproximadamente 10m<sup>2</sup> e orientação Sudeste (Fig. 19 a 21).

Fig. 20 Planta baixa da varanda

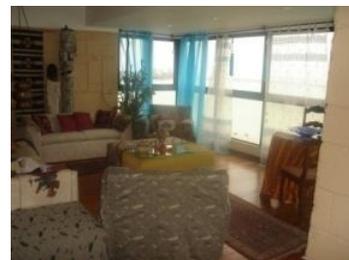
Fig. 21 Vista interna da varanda

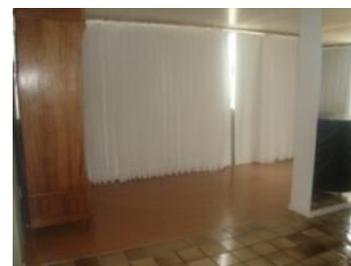
Edifício Belize, apartamento 601: localizado no bairro Jatiúca, possui sete pavimentos, sendo dois apartamentos por pavimento tipo e apresenta seis varandas fechadas, com formato em L e ocupando toda a lateral da fachada, medindo aproximadamente 26m<sup>2</sup> e orientação Leste e Norte, nessa terminação. A outra terminação apresenta varanda com formato retangular e localização lateral na fachada, com orientação Leste e Sul (Fig. 22 a 24).

Fig. 24 Vista interna da varanda

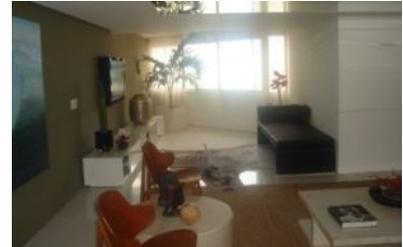
#### Edifício Catamarã e varanda do apartamento 701

Edifício Catamarã, apartamento 701: localizado no bairro Ponta Verde, possui oito pavimentos, sendo quatro apartamentos por pavimento tipo, todos voltados para a fachada da orla e apresenta dezoito varandas fechadas, com formato trapezoidal, medindo aproximadamente 7m<sup>2</sup> e orientação Leste, nessa terminação. As terminações localizadas no centro do edifício apresentam varandas em formato retangular e no centro da fachada (Fig. 25 a 27).

Fig. 25 Fachada do edifício

Fig. 26 Planta baixa da varanda

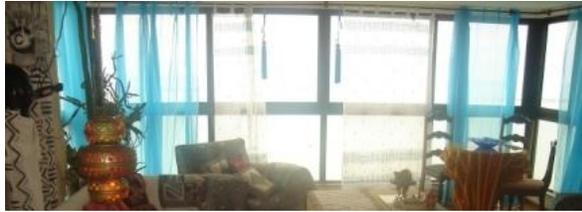
No edifício Lennie Nichols, a esquadria mede aproximadamente 9,54m e possui oito folhas (Fig. 28); no edifício Barroca, a esquadria mede aproximadamente 6,7m e possui dez folhas (Fig. 29); no edifício Catamarã, a esquadria mede aproximadamente 3,9m e possui quatro folhas (Fig. 30) e no edifício Belize, a esquadria mede aproximadamente 14,45m e possui dez folhas (Fig. 31).

Fig. 28 Esquadria da varanda do apto. 11, edf. Lennie Nichols

Verificou-se a ocorrência desse sistema em quatro edifícios: Lennie Nichols, Barroca, Catamarã e Belize. O sistema de correr não permite a abertura total do vão, reduzindo significativamente a área útil de ventilação.

Esse sistema foi o primeiro a ser adotado nos edifícios mais antigos, é o que apresenta menor custo, porém maiores limitações quanto ao aproveitamento da ventilação natural, além de resultado plástico incompatível com os edifícios mais novos.

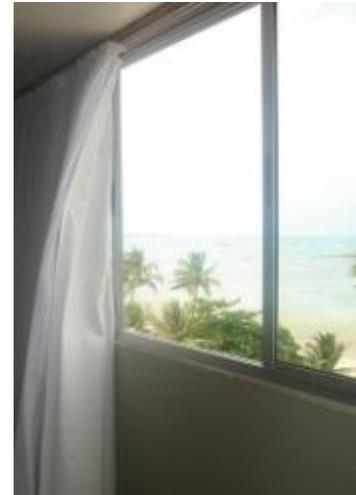
Fig. 31 Esquadria da varanda do apto. 601, edf. Belize

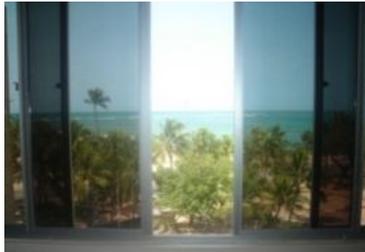
Fig. 29 Esquadria da varanda do apto. 501, edf. Barroca

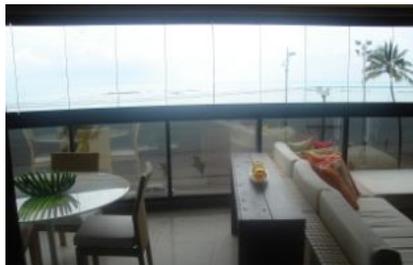
No edifício Tiziano Vecelli, a esquadria mede aproximadamente 8,6m com vinte e três folhas (Fig. 34 e 35) e no edifício Varandas da Ponta Verde, a esquadria mede aproximadamente 6,9 m com quatorze folhas (Fig. 36).

Fig. 34 e 35 Esquadria da varanda do apto. 201, edf. Tiziano Vecelli

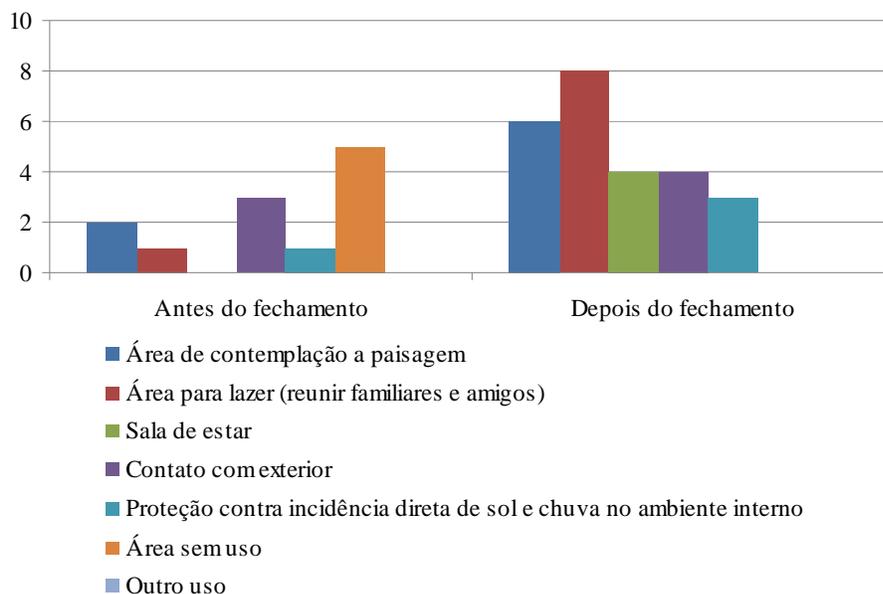
O fechamento da varanda, segundo a percepção dos usuários, possibilitou melhor aproveitamento do espaço, pois deixou de ser considerado, pela maioria, como uma área sem uso e se converteu em um ambiente de lazer como também de contemplação da paisagem, ou seja, um lugar de maior permanência (Gráfico 5).

**Gráfico 5 – Comparação entre os usos destinados à varanda antes e depois do fechamento**

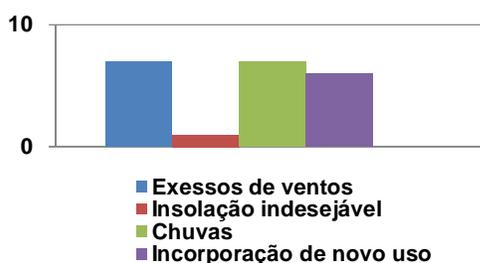
Os principais motivos para o fechamento das varandas identificados foram os aspectos ambientais, como a ventilação e a incidência de chuvas indesejáveis. Esses fatores foram considerados os que mais contribuíram para a pouca utilização da varanda pelos usuários, os quais não se sentiam confortáveis no ambiente. Outro fator importante foi o próprio desejo do usuário de destinar um novo uso à varanda como, por exemplo, convertendo-a em sala de estar. A insolação indesejável só foi citada por um dos respondentes (Gráfico 6).

**Gráfico 6 – Motivos que contribuíram para o fechamento**

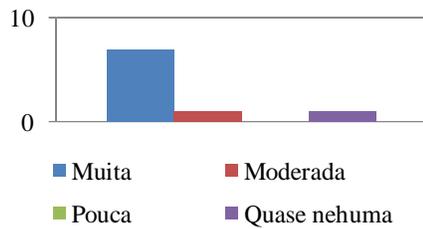
Constatou-se que a varanda fechada é um ambiente bastante utilizado nos meses de verão e inverno (Gráficos 7 e 8). Segundo os moradores, isso é possível por causa da vedação, que permite melhor controle dos ventos e das chuvas indesejáveis.

Gráfico 7 – Frequência de utilização da varanda durante o verão

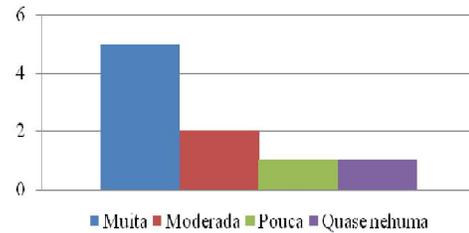
Gráfico 8 – Frequência de utilização da varanda durante o inverno

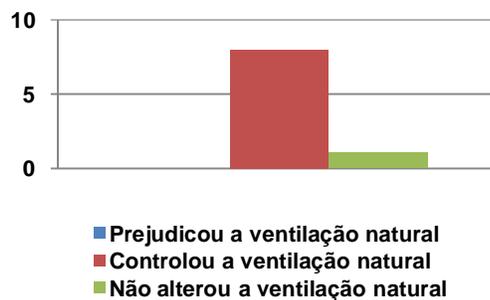
A ventilação natural, aspecto que motivou o fechamento, foi controlada, e não se constatou prejuízo depois da vedação, segundo a percepção dos moradores (Gráfico 9).

Gráfico 9 - Influência do fechamento na ventilação

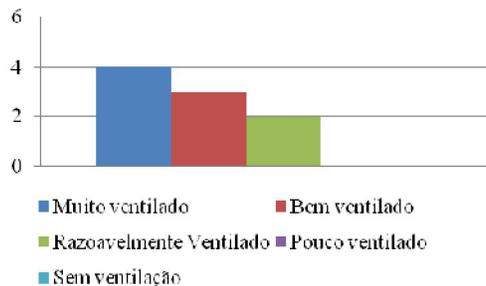
Os usuários constataram que o apartamento fica bastante ventilado tanto no verão quanto no inverno, pois a ventilação natural é mais bem controlada pelo sistema de vedação (Gráficos 10 e 11)

Gráfico 10 - Condições de ventilação no verão

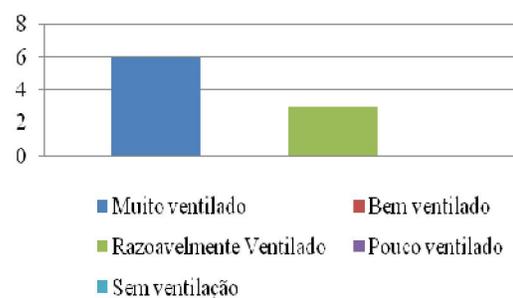
Gráfico 11 - Condições de ventilação no inverno

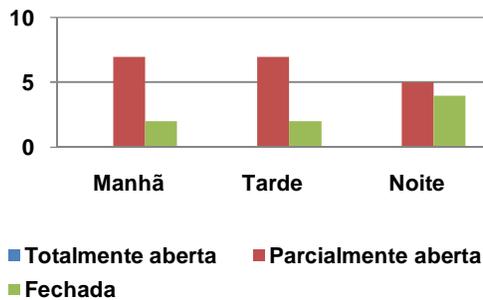
A janela da varanda fica parcialmente aberta, na maioria do tempo, em todos os períodos do dia, tanto no verão quanto no inverno. Somente à noite, alguns usuários realizam o fechamento total (Gráficos 12 e 13). Porém durante o inverno, devido às ocorrências de chuvas com frequência, o padrão de uso da janela é bastante inconstante, pois depende das condições do tempo.

Gráfico 12 - Padrões de uso da janela no verão

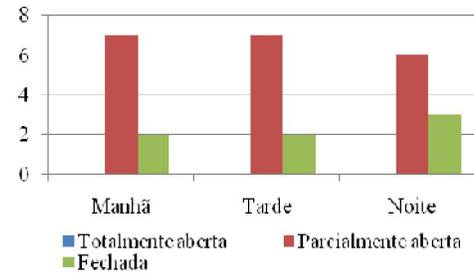
Gráfico 13 - Padrões de uso da janela no inverno

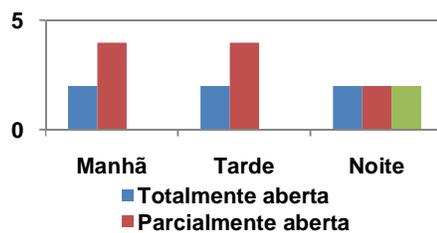
A porta interna da varanda, no verão, permanece, em sua maioria, parcialmente aberta durante os dois períodos do dia; contudo, no período da noite, o uso é bastante diferenciado entre os usuários (Gráfico 14).

Gráfico 14 - Padrões de uso da porta da varanda no verão

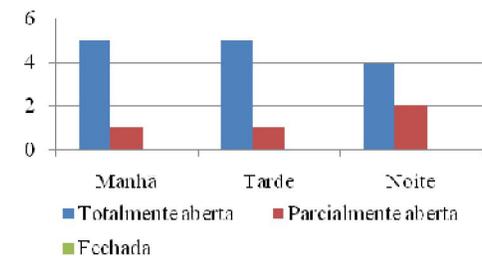
No inverno, a porta interna da varanda permanece totalmente aberta nos dois períodos do dia (Gráfico 15).

Gráfico 15 - Padrões de uso da porta da varanda no inverno
