## **Caracterização das variações volumétricas, morfológicas e a influência da antropização em uma praia de enseada, Praia de Guaratuba - PR** *Characterization of volumetric and morphological changes and the influence of anthropization on an embayed beach, Praia de Guaratuba - PR*

Guaratuba beach, with dense urban occupation in the state of Paraná coast (Brazil), is an embayed beach. The beach arch extends up to 2,440 m limited by Morro do Cristo, southward, and Morro de Caieiras, northward. Seasonal and interannual migration dynamics of sandbanks are responsible for sediment exchanges. Walls, sidewalks, and avenues, when installed over the naturally dynamic area of the beach, are subject to periodic destruction by wave action. This study aimed to identify and quantify the variations in sediments volume of Guaratuba beach. Seasonal monitoring of the beach volume was carried over 14 plan-altimetric profiles along eight campaigns, from 2012 to 2018. The sediments balance showed that the dynamics of Guaratuba beach include processes such

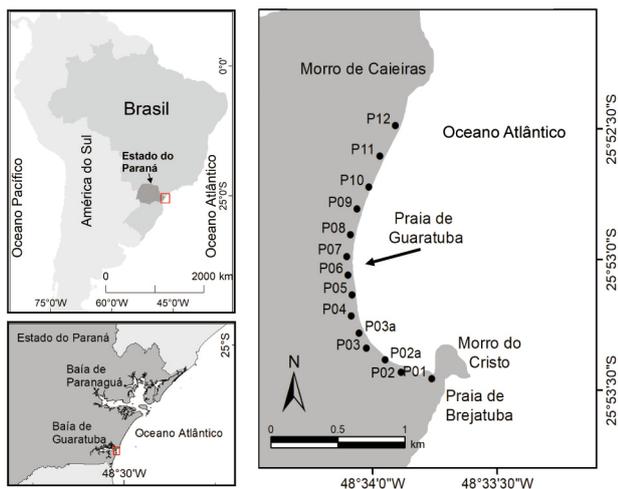
**Figura 1.** Localização da praia de Guaratuba, dos pontos de amostragem e dos perfis praias.

A Praia de Guaratuba se localiza no município de Guaratuba, ao sul da Baía de Guaratuba, no sul do litoral paranaense, na latitude de 25°52'18''S a 25°53'23''S (Figura 1). O clima da planície costeira paranaense é do tipo Cfa, subtropical úmido mesotérmico com verão quente, segundo a

O arco-praial tem 2.440 m de comprimento e é delimitado pelos promontórios rochosos do Morro do Cristo, ao sul, e do Morro de Caieiras, ao norte (Figura 1). A praia é composta por areia fina a média, bem selecionada, constituída principalmente por quartzo e teores variáveis de carbonato e minerais pesados (Angulo, 1992).

O volume do prisma praial foi calculado com base em quatorze perfis planialtimétricos distribuídos ao longo do arco-praial com cerca de 150 m de distância entre si (Figura 1). Os levantamentos foram executados de acordo com o método descrito por Birkemeier (1981), utilizando nível topográfico, em oito campanhas, entre março de 2012 e março de 2018. O volume do prisma praial foi obtido pelo cálculo da área da seção transversal do perfil, segundo Birkemeier (1984), multiplicada por uma unidade de largura de 1 m da praia. A área da seção transversal foi calculada considerando a porção emersa da praia, medida a partir do nível médio da maré até o início do perfil (linha de costa). A maré média foi determinada pelo nivelamento do perfil, utilizando a altitude do ponto de refluxo máximo da onda na face da praia em referência ao nível da maré para aquele horário. A altura da maré no horário do levantamento foi estabelecida com base na interpolação da altura das marés máxima e mínima para o dia do levantamento com base nos

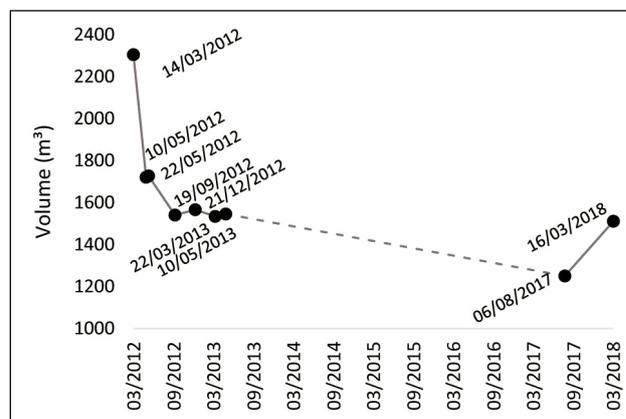
**Figura 2.** Volume do prisma praiar.

No inverno (06 de agosto) de 2017, a praia apresentou o menor volume de sedimentos de todo o período monitorado (Figura 2), com perda de 296,1 m<sup>3</sup> de areia (Tabela 1) em comparação ao levantamento do outono (10 de maio) de 2013. A Figura 3 apresenta dados de ondas de um evento de alta energia em setembro de 2016, com direção de ondas de sul-sudeste, com altura de até 5 m, cujas consequências se verificaram nos perfis da campanha de 2017.

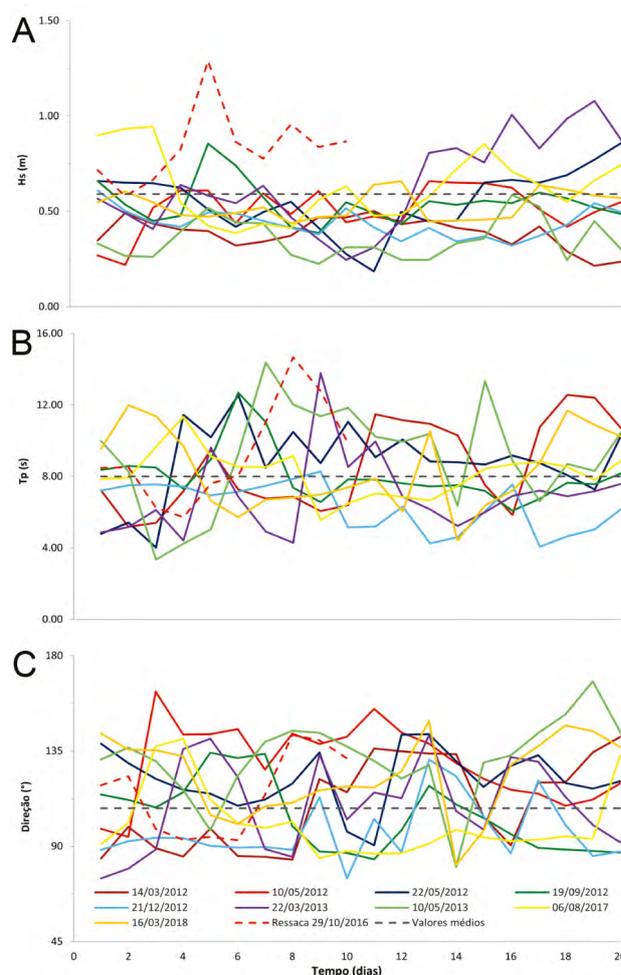
**Figura 3.** Parâmetros de ondas nos 20 dias que antecederam os levantamentos dos perfis em campo: A) altura significativa (Hs) em metros; B) período de pico (Tp) em segundos; C) direção das ondas (em graus).

Os levantamentos de 22/05/2012 e 10/05/2013 foram realizados com o objetivo de avaliar as variações volumétricas da porção emersa da praia em relação à passagem de eventos de alta energia de ondas. Os dados de ondas nestes períodos mostraram um aumento tanto na altura quanto no período das ondas vindas dos quadrantes sul e sudeste (Figura 3).

No outono (10 de maio) de 2013 houve aumento do volume de 11,8 m<sup>3</sup>, em relação ao volume verificado no final do verão (22 de março) do mesmo ano (Tabela 1). No período que antecedeu ao levantamento do outono de 2013, verificou-se maior frequência de ondas provenientes do quadrante sul, com a altura chegando aos 3 m (Figura 3).

Entre o outono de 2012 (10 de maio) e o de 2013 (10 de maio), verificou-se perda de 173,8 m<sup>3</sup> no volume da praia. Ao se comparar os dados de ondas das duas campanhas (Figura 3), observa-se maior alternância de ondas vindas dos quadrantes sul e leste em 2012, e maior frequência de ondas vindas do quadrante sul, em 2013, que acentuam o transporte longitudinal de sedimentos, para o norte.

leste (80 a 122°), nos 45 dias anteriores ao levantamento. Neste intervalo, ocorreram ondas de alturas menores que 0,5 m e período entre 5 e 12 s (Figura 3), que favoreceram o transporte de areia na direção da costa (*onshore*) e o seu acúmulo na parte superior da praia.

As maiores variações de volume foram registradas após eventos de alta energia de ondas entre março e maio de 2012 e de maio a setembro de 2012. Entre o levantamento de 14 de março de 2012, e o de 10 de maio, houve perda de 584,5 m<sup>3</sup> (Tabela 1), que pode ser atribuída ao aumento na altura e período das ondas antes do segundo levantamento. Entre o outono (10 de maio) e o final do inverno (19 de setembro) de 2012, verificou-se nova perda de 185,8 m<sup>3</sup> de areia (Tabela 1). Neste período, ocorreram dois eventos de alta energia de ondas vindas do quadrante sul, com a altura alcançando 3 m e o período entre 9 e 11 segundos (Figura 3).

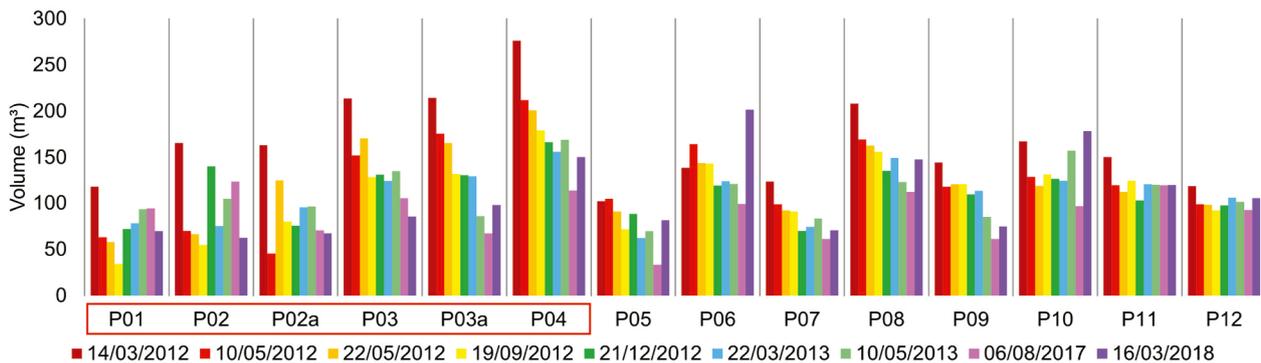
**Figura 4.** Variação do volume sedimentar de cada perfil em cada levantamento. Os perfis do setor sul do arco praial estão indicados com o retângulo vermelho.

O volume sedimentar em cada perfil planialtimétrico variou ao longo do tempo e entre diferentes porções do arco-praial (Figura 4). O volume de sedimentos dos perfis do setor sul da praia foi o que mais variou ao longo das campanhas, sendo o P04 o perfil mais variável entre todos os pontos.

Na comparação da variação do volume sedimentar de cada perfil em cada levantamento (Figura 4) com os dados de ondas (Figura 3), observa-se a relação entre o regime de

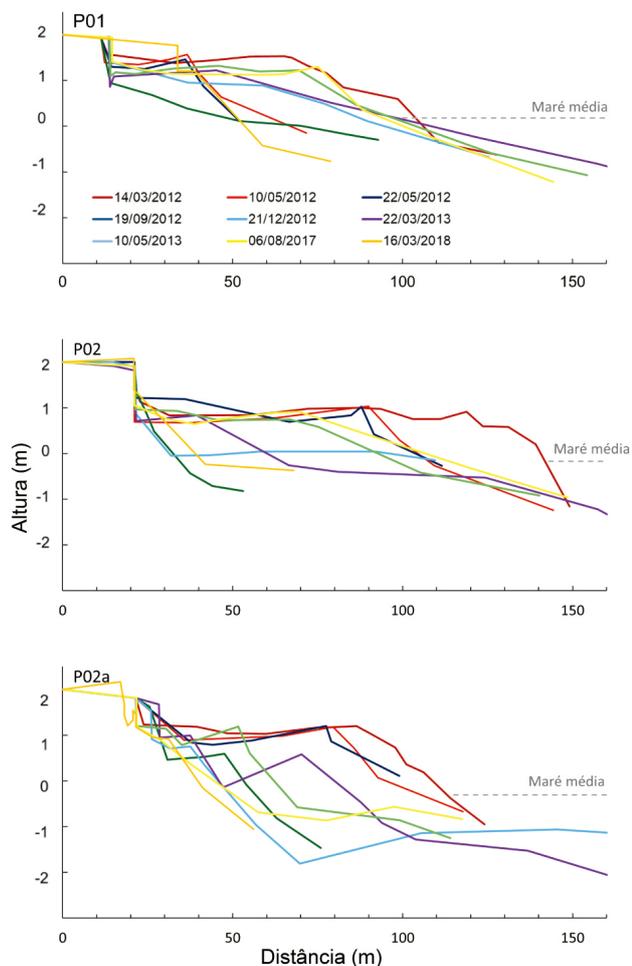
**Figura 5.** Perfis topográficos P01, P02 e P02a localizados no setor sul da praia de Guaratuba.

A morfologia da parte emersa da praia apresenta variações longitudinais e características diferenciadas no arco praial. As maiores variações ocorreram nas porções sul e centro-sul do arco-praial, principalmente no local do perfil 01 (Figuras 4 e 5). Este local apresentou valores extremos de

monitorado (Figuras 12 e 13), diferentemente dos perfis do setor sul, que variaram mais (Figura 5).

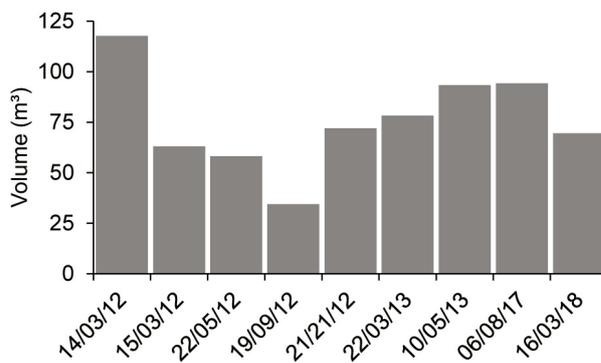
**Figura 6.** Variação do volume sedimentar no Perfil 01, em m³.

volume (Figura 6), entre o final do verão (14 de março) de 2012, quando ocorreu um período de ondas de bom tempo, e no final do inverno (19 de setembro) do mesmo ano, após a ocorrência de eventos de alta energia de ondas, que provocaram a retirada de areia da parte emersa da praia (Tabe-

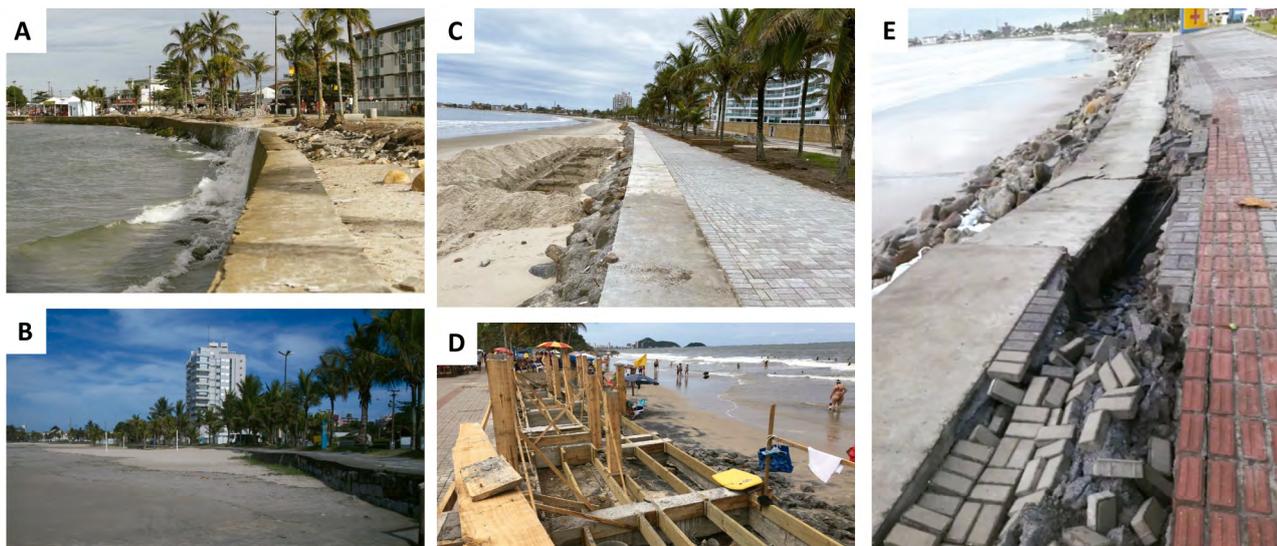
**Figura 7.** Muro de contenção em Guaratuba. (A) Ondas atingindo o muro de contenção na praia Central de Guaratuba, onde o mar não recuou após a ressaca de outubro de 2016; (B) Muro de contenção observado durante na campanha de agosto de 2017. (C) Obras de reconstrução do muro e acesso à praia em 2019/2020; (D) Obras de reconstrução do muro de contenção sobre faixa dinâmica de praia fevereiro de 2020, na praia de Caieiras, Guaratuba; (E) Muro de contenção danificado pela ação das ondas em abril de 2021.

la 1 e Figura 3). O muro foi danificado por eventos de alta energia e reconstruído após o evento registrado em 2016. A construção do muro avançou sobre a praia, em direção ao mar, na ocasião das obras para recompor o calçadão à beira mar em 2017. O muro foi novamente destruído em abril de 2019, reconstruído em 2019/2020 e destruído em 2021

(Figura 7). O avanço do muro foi evidenciado nos perfis de 2017 e 2018 em relação aos anos anteriores.

mação de pequenas drenagens e lagoas, pelo represamento de água entre bancos de areia. Quando o volume de água das lagoas ou das drenagens aumenta devido à alta pluviosidade, os bancos que represam as águas podem romper, provocando alterações no perfil praial. Após o evento de alta energia de ondas em outubro de 2016, foram realizadas obras de contenção que avançaram ainda mais sobre a faixa dinâmica natural da praia, como se pode observar nos setores centro-sul e sul da praia de Guaratuba (Figuras 7 e 10).

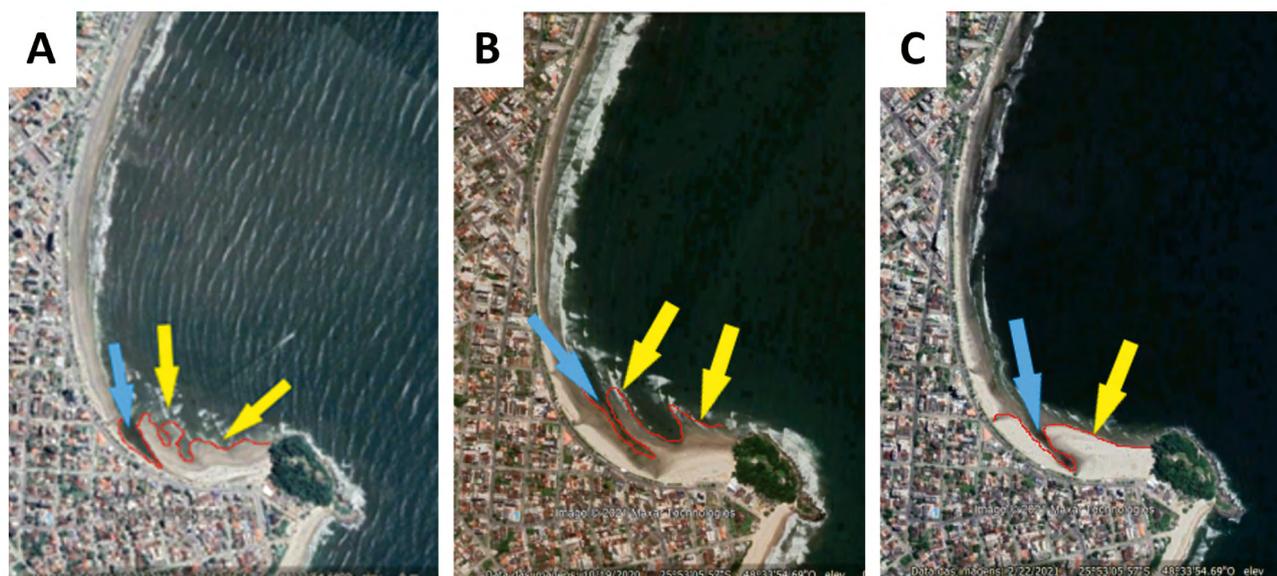
**Figura 8.** Bancos de areia no setor sul da Praia de Guaratuba em (A) 27/01/2019, (B) 19/10/2020 e (C) 22/02/2021. As setas amarelas indicam os bancos de areia que se deslocam em direção à praia, e as setas em azul indicam as calhas entre os bancos.

Na parte sul do arco praial foi verificada a aproximação dos bancos de areia em direção à praia emersa, no período de janeiro de 2019 a fevereiro de 2021, o que resultou no aumento do volume do prisma praial (Figuras 8 e 9).

A alta dinâmica dos setores sul e centro-sul é evidenciada pelas variações de volume e também pela morfologia da praia vista em planta (Figura 8). Na última campanha, realizada em 2018, a quantidade de sedimento no setor sul do arco praial era muito baixa. Porém, quando se observa a sequência de imagens posteriores aos levantamentos, verificam-se novos bancos de areia movendo-se em direção à praia emersa (Figura 8). Importante destacar a ocorrência de calhas, formadas pela ação das ondas, que variam seu ponto de quebra de acordo com a posição e orientação dos bancos de areia que se deslocam na praia, tal como observado por Short (1999). O aporte de material no setor sul da praia de Guaratuba chega a ser tão intenso que promove a for-

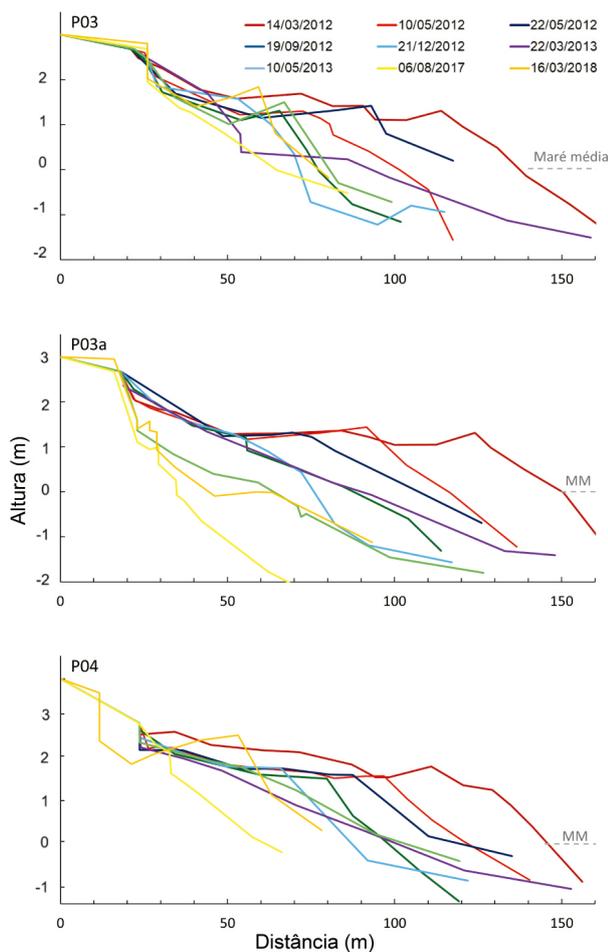
**Figura 9.** Perfis topográficos P03, P03a e P04 no setor centro-sul do arco-praial de Guaratuba.

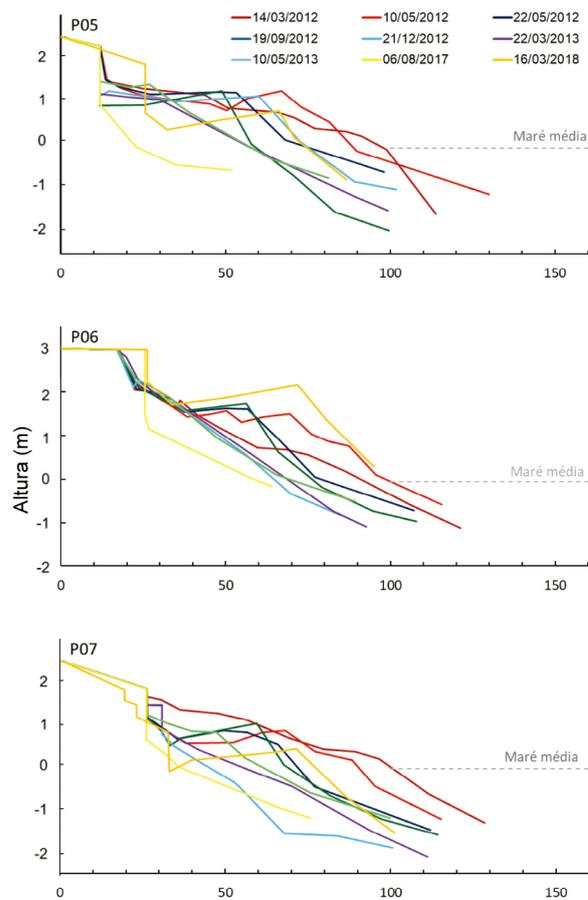
**Figura 10.** Perfis topográficos P05, P06 e P07 setor central da praia de Guaratuba. Destaque para o avanço do muro de contenção em 2017 e 2018 nos perfis 05 e 06.

O setor central do arco-praial, representado pelos perfis P07 (Figura 10) e P08 (Figura 11), apresentou menor volume de areia na praia emersa do que no setor sul, porém também se observou grande mobilidade de sedimentos nesse setor da praia.

Houve variações de volume no Perfil 05 antes (10/05/2012) e após o evento de alta energia de ondas de 2012

(22/05/2012) (Figura 10). Também se constata o avanço do muro de contenção em direção ao mar, em 2018. Depois de destruído, o muro foi reconstruído em cima da praia emersa.

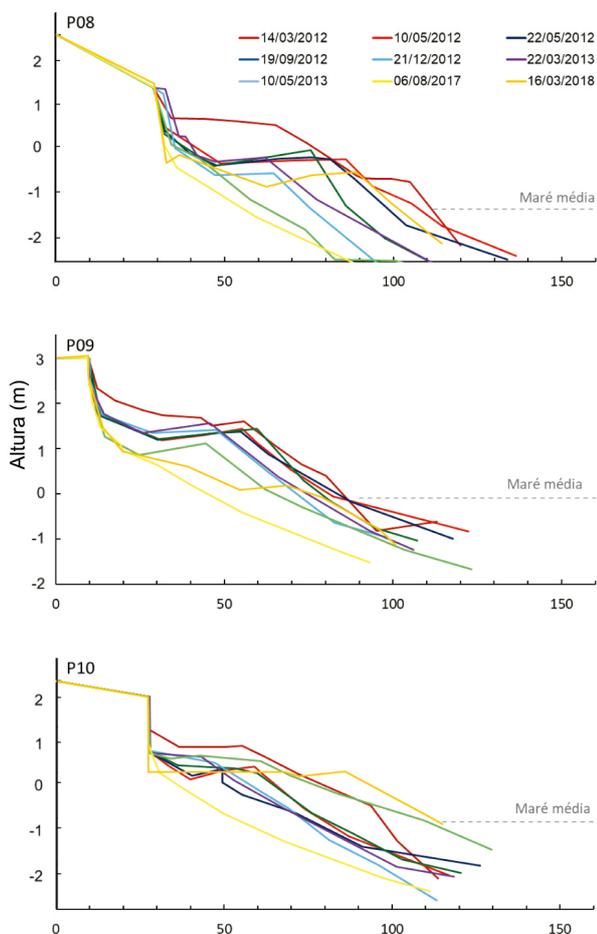
Figura 11. Perfis topográficos P08, P09 e P10 localizados no setor centro-norte da praia de Guaratuba.

No setor centro-norte da praia (Figura 11), foram observadas grandes perdas de sedimento entre o final do verão (14 de março) de 2012 e o inverno (06 de agosto) de 2017 (Tabela 1). No setor norte do arco-praial, a exemplo do perfil P12, observou-se pouca variação da morfologia da praia e do volume de sedimentos ao longo do período

Os perfis do setor centro-norte da praia tiveram maior deposição de sedimentos (Figura 11), principalmente nos dias 14/03/12 e 10/05/12. Situação semelhante, de maior aporte sedimentar neste setor, já havia sido identificada com dados de perfis topográficos levantados por Bessa Jr. (2003) entre 1999 e 2001. Já nos perfis no setor norte do arco-praial (Figura 12), houve pouca variação de volume e da morfologia, o que o caracteriza como um setor mais estável da Praia de Guaratuba. Estudos realizados por Mortlock e Goodwin (2016) destacam comportamentos semelhantes em praias da costa sudeste da Austrália, com maiores variações de volume próximos ao promontório e setor curvo do arco praial e menores variações no setor retilíneo de praias de enseada.

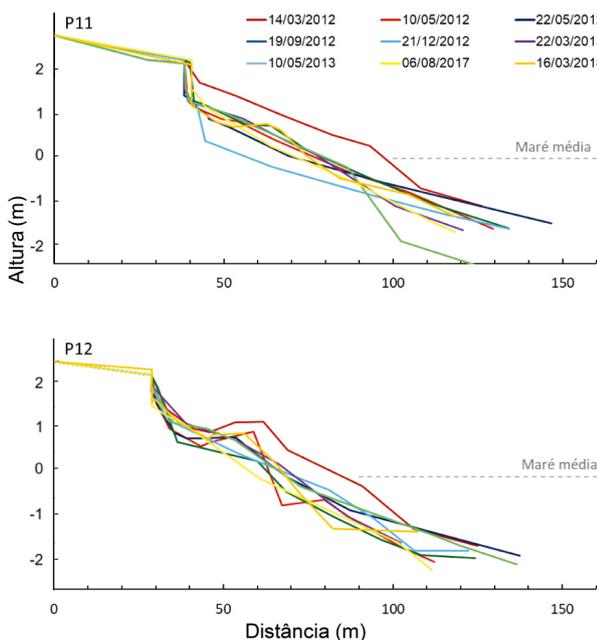
Figura 12. Perfis topográficos P11 e P12 no setor norte da praia de Guaratuba.

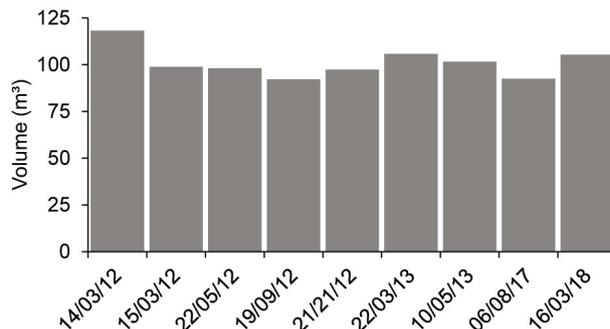
Figura 13. Variação do volume sedimentar no Perfil 12, representativo do setor norte do arco-praial.

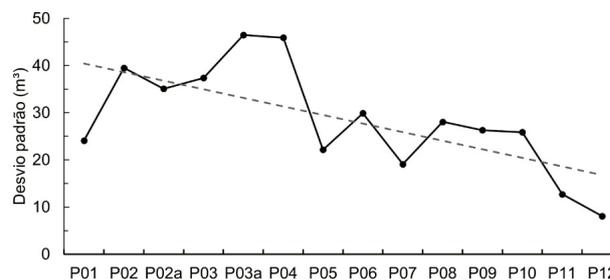
Figura 14. Tendência (linha pontilhada) e desvio padrão da variação do volume de sedimentos por perfil considerando o desvio padrão em relação à média de volume medido no período observado.

O desvio padrão (Figura 14), calculado em relação à média de volume de cada perfil, evidencia a maior variação do volume da praia no setor sul do arco-praial (Perfis P01 a P05, Figuras 4 e 5, respectivamente). As variações de volume mais próximas das médias são observadas no setor central e norte da praia (Perfis P05 a P12).

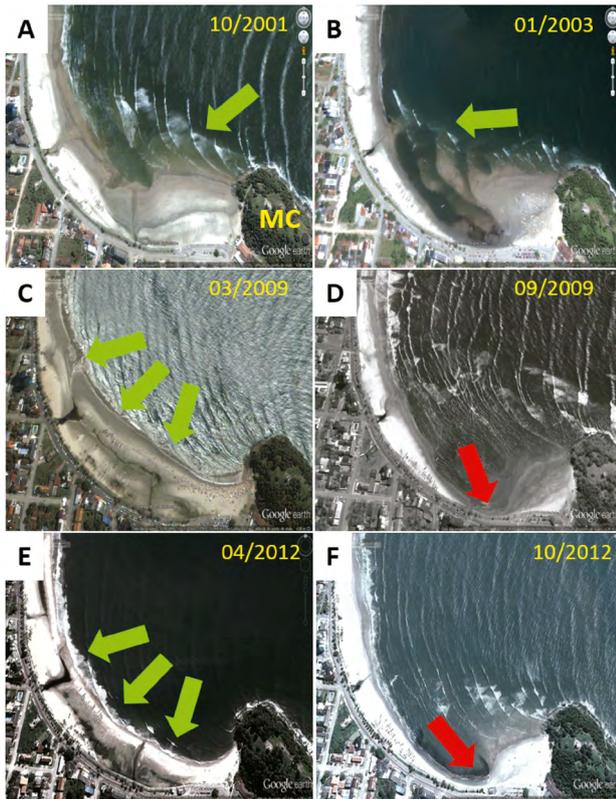
**Figura 15.** Imagens de satélite do setor sul da praia de Guaratuba: (A) na primavera (4 de outubro de 2001); (B) no verão (8 de janeiro) de 2003; (C) no final do verão (14 de março de 2009); (D) no início da primavera (26 de setembro de 2009); (E) no outono (30 de abril de 2012) e (F) na primavera (17 de outubro de 2012). (MC) Morro do Cristo. As setas em verde mostram os locais onde houve deposição de sedimentos e as setas em vermelho os locais onde houve erosão, o que evidencia a intensa dinâmica do arco praiial próximo ao Morro do Cristo.

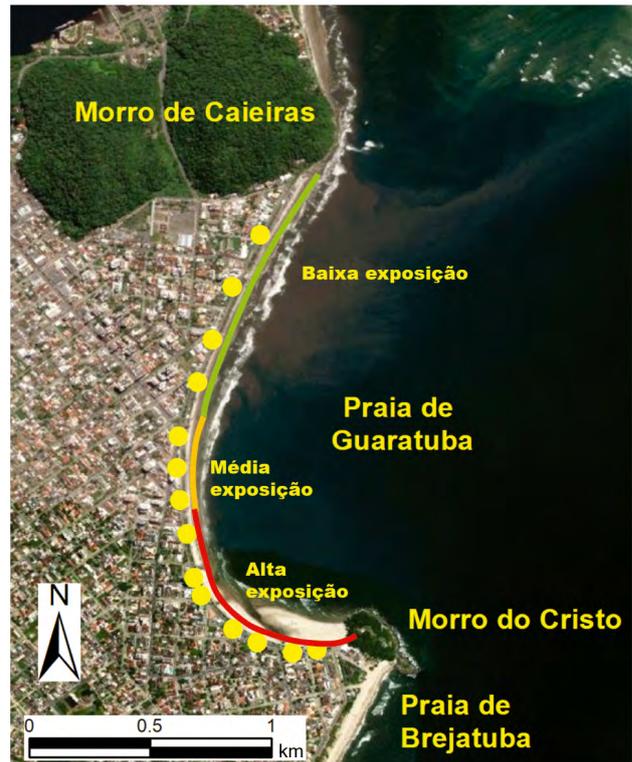
**Figura 16.** Classificação do arco da praia de Guaratuba em relação a exposição da infraestrutura urbana, a eventuais perdas em relação a eventos de alta energia. O nível de exposição da infraestrutura aumenta de norte (em verde) para sul (vermelho). Nos setores centro-sul e sul foi evidenciada com mais frequência a destruição da infraestrutura urbana.

satélite reforça os resultados obtidos nos perfis planialtimétricos. A ocorrência de bancos de areia na zona de sombra do Morro do Cristo pode ser atribuída à deriva litorânea proveniente de sul. A areia proveniente da praia de Brejatuba, localizada ao sul (Figura 1), passa pelo promontório do Morro do Cristo e se deposita na forma de bancos no setor sul do arco-praial de Guaratuba (Figura 8). De acordo com as variações de volume da praia emersa verificadas ao longo do arco-praial, no período de 2012 a 2018, a praia de Guaratuba pode ser dividida em três setores distintos: um de menor mobilidade, nos setores centro-norte e norte (Perfis P08 a P12), de mobilidade intermediária no setor central (P05 a P07) e outro de maior mobilidade, nas porções sul e centro-sul do arco-praial (P01 a P04). A mobilidade dos perfis, numa praia antropizada, pode ser interpretada como o grau de exposição da infraestrutura urbana à ação das ondas e eventos de alta energia. A praia de Guaratuba apresenta setores mais expostos no sul e centro-sul, com grau de exposição diminuindo para os setores central e norte (Figura 16).

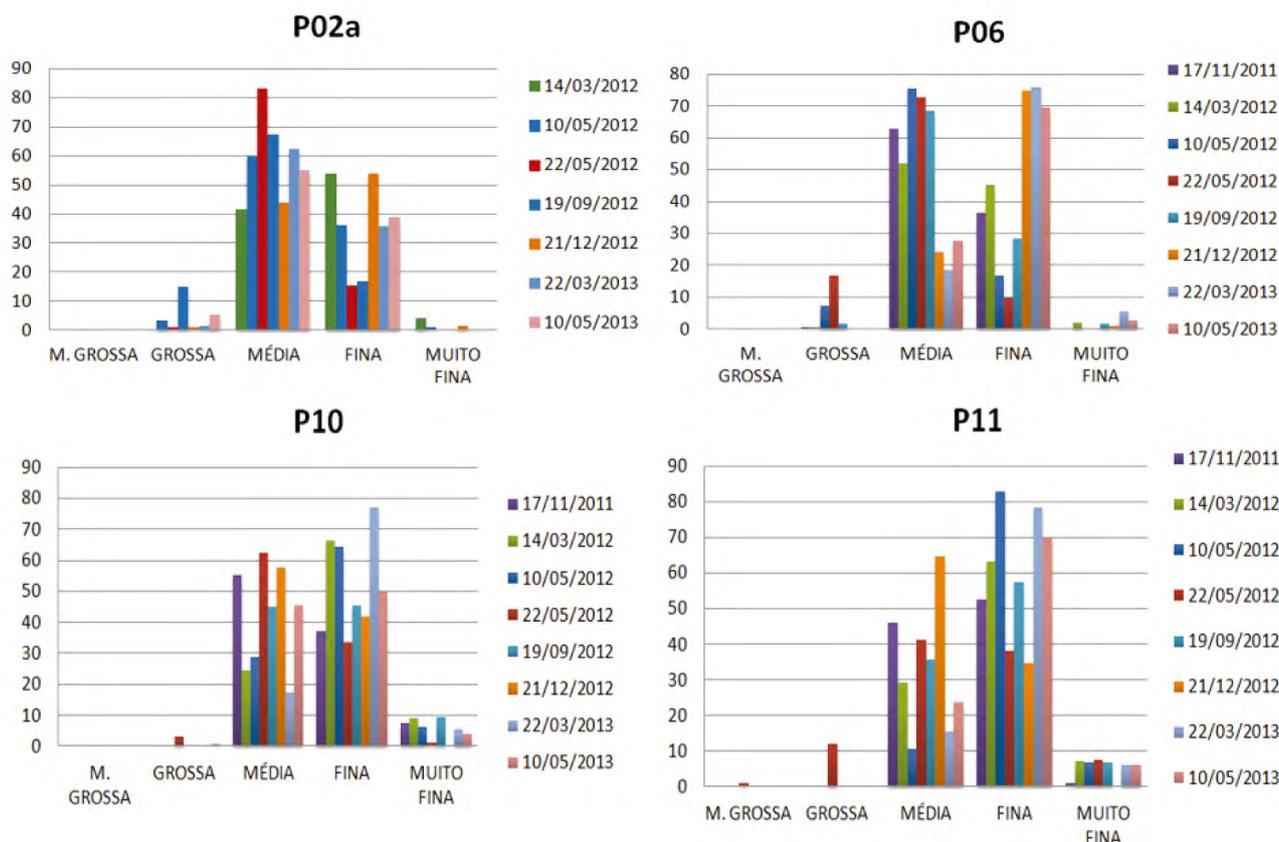
**Figura 17.** Distribuição granulométrica das areias de novembro de 2011 a maio de 2013. Notar o incremento de areia média em P02a, P10 e P11 entre 10 e 22 de maio de 2012. Em P06 areia média predominou durante os levantamentos de 2012 passando o predomínio para areias finas em 2013 desde dezembro de 2012.

Ao longo do arco-praial, o desvio padrão do tamanho dos grãos, que indica a seleção, aumentou no sentido norte no outono (22 de maio) de 2012 e no sentido sul no final do inverno (19 de setembro) do mesmo ano (Figuras 17 e 18).

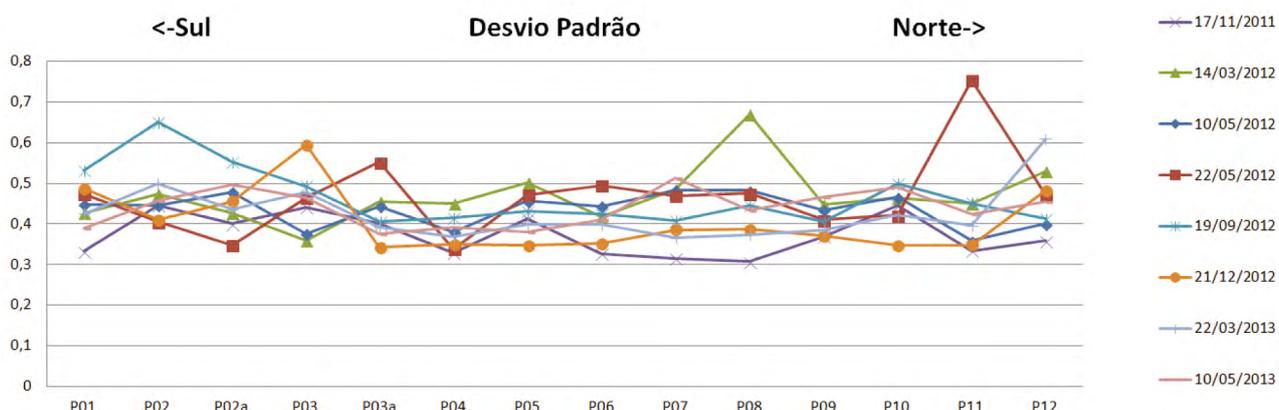
**Figura 18.** Desvio padrão do tamanho dos grãos de areia ao longo do arco-praial de Guaratuba nos diferentes levantamentos (P01 a P12).

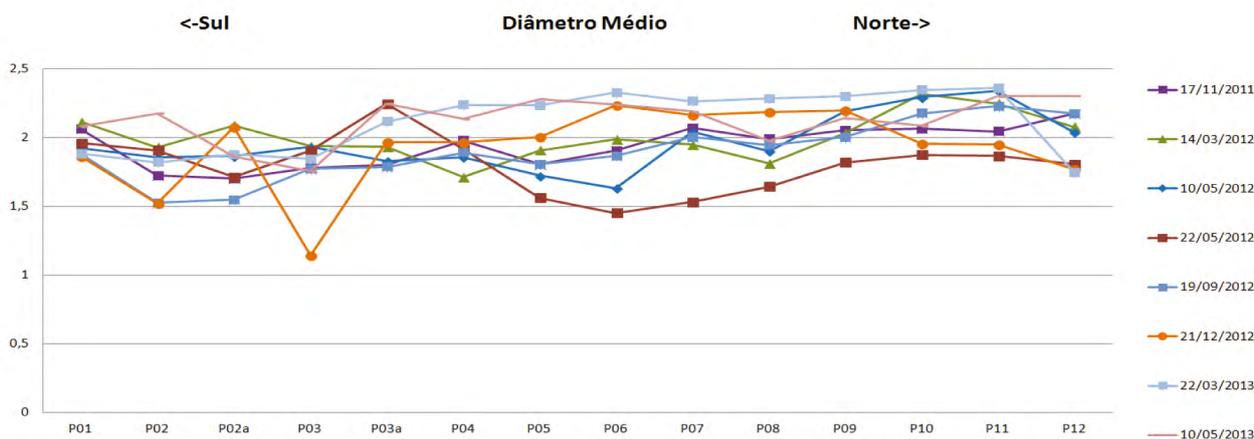
**Figura 19.** Diâmetro médio ( $\phi$ ) da areia ao longo do arco-praial de Guaratuba, nos diferentes levantamentos (P01 a P12: perfis praias).

Com relação ao diâmetro médio (Figura 19), observa-se que ele é menor no inverno, a exemplo de maio de 2012, do que no verão, março de 2013. Ou seja, há aporte de material fino no verão que é passível de ser removido no inverno.
