Influência do sistema de falhas da barra na ocorrência de movimentos de massa na região metropolitana da Cidade de Salvador, Bahia

Influence of the barra fault system on the occurrence of mass movements in the metropolitan region of Salvador, Bahia

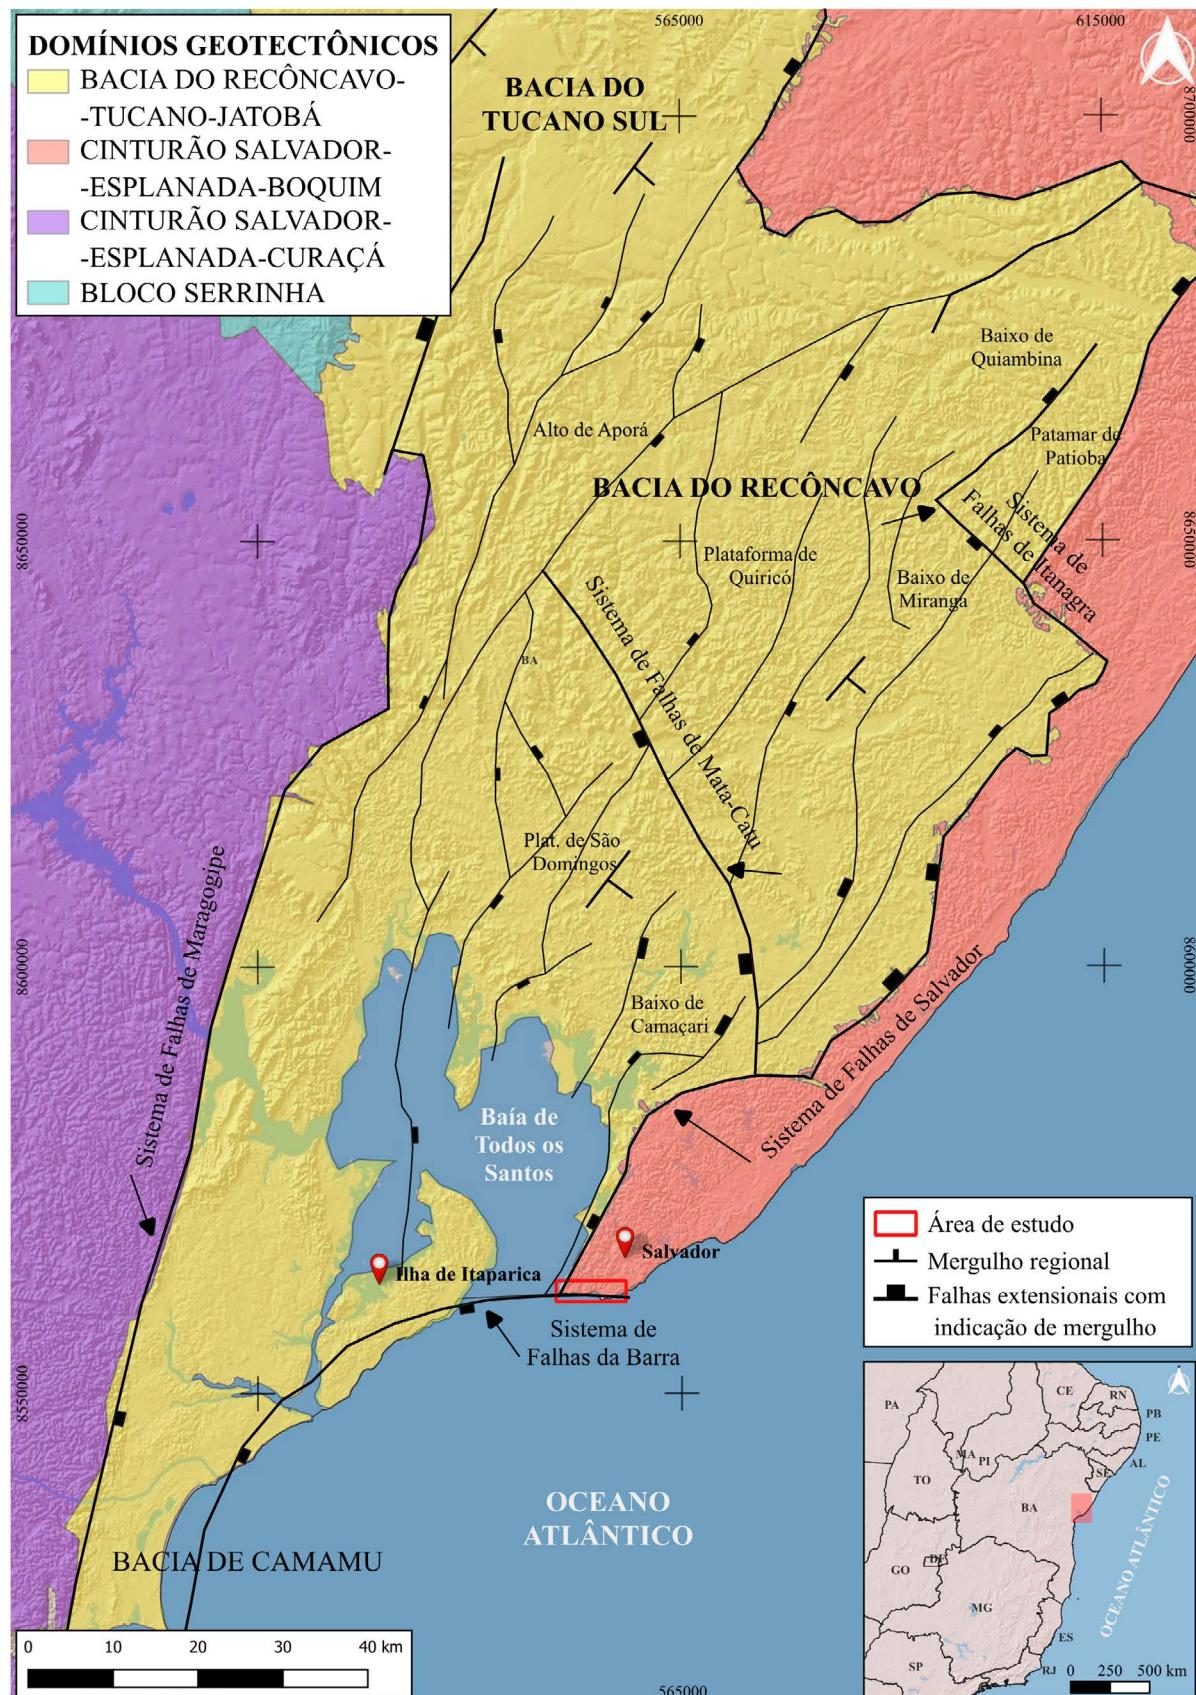
Figura 1. Delimitação geográfica e estrutura tectônica da Bacia do Recôncavo, destacando seus principais sistemas de falhas limitantes e domínios geológicos.

Suas delimitações estruturais incluem grandes falhas regionais (Figura 1) que influenciam sua tectônica: ao oeste, é limitada pela Falha de Maragogipe, e ao leste, pelo Sistema de Falhas de Salvador. A norte e noroeste, o limite da bacia ocorre no Alto de Aporá, que a separa da Bacia do Tucano Sul (Silva et al., 2007). Já no extremo sul, há divergências entre os autores quanto à extensão da bacia. Segundo Beisl (1996), o limite sul é definido pelo Sistema de Falhas da Barra, enquanto Figueiredo et al. (1994) sugerem que ele se estende até o Alto de Itacaré, abrangendo a Bacia de Camamu.

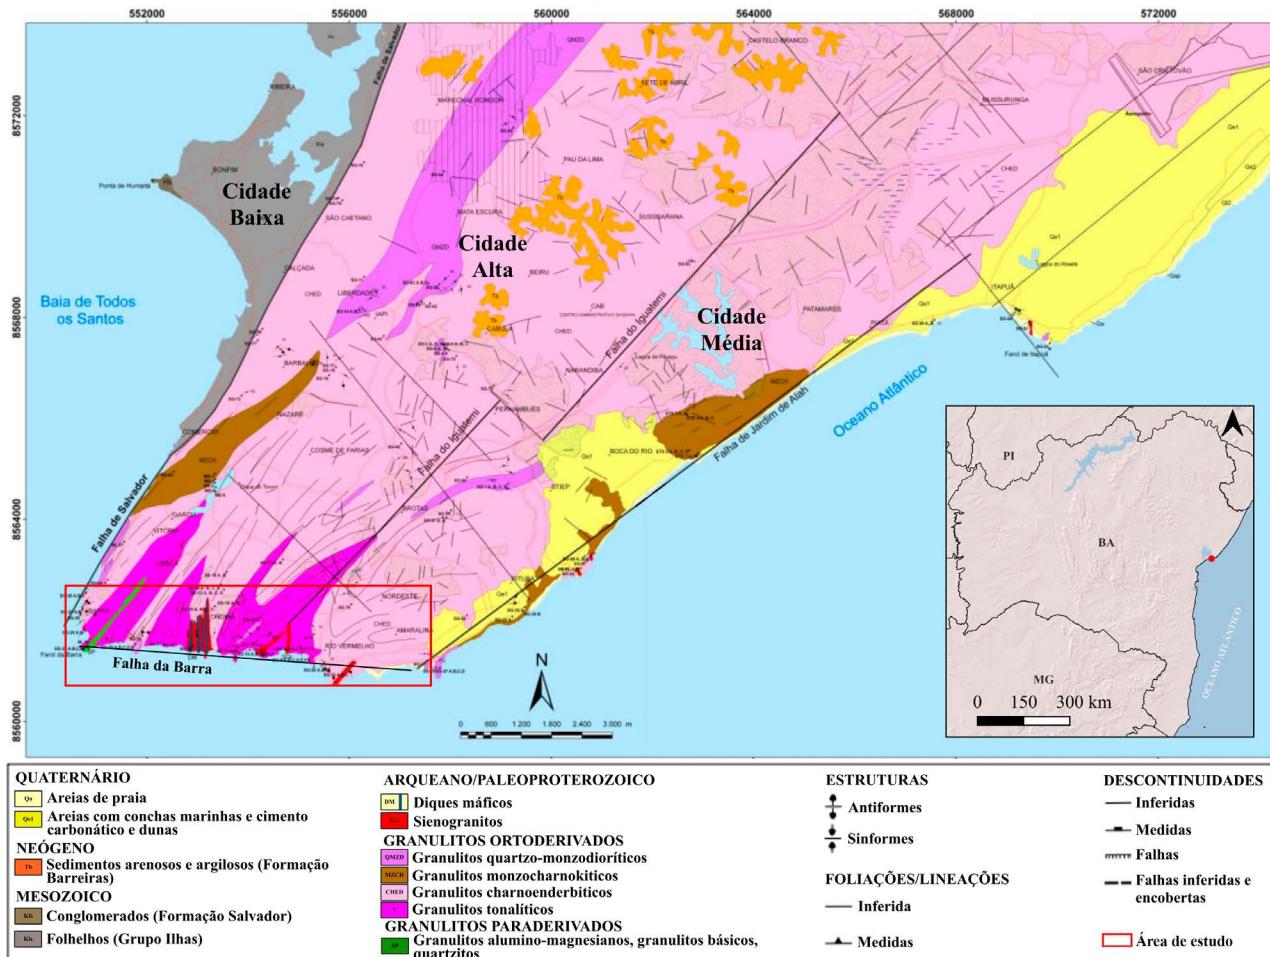
Figura 2. Mapa geológico de Salvador, Bahia. O mapa destaca as principais falhas geológicas, além da compartimentação entre Cidade Alta, Média e Baixa, conforme Corrêa-Gomes (2018).

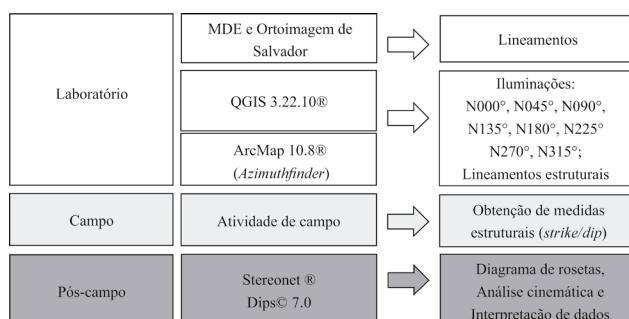
Figura 3. Representação esquemática das etapas de materiais e métodos.

O método empregado para a condução deste trabalho foi segmentado em três fases fundamentais: a etapa de preparação, a etapa de coleta de dados em campo e a etapa de análise pós-coleta representada na figura 3.

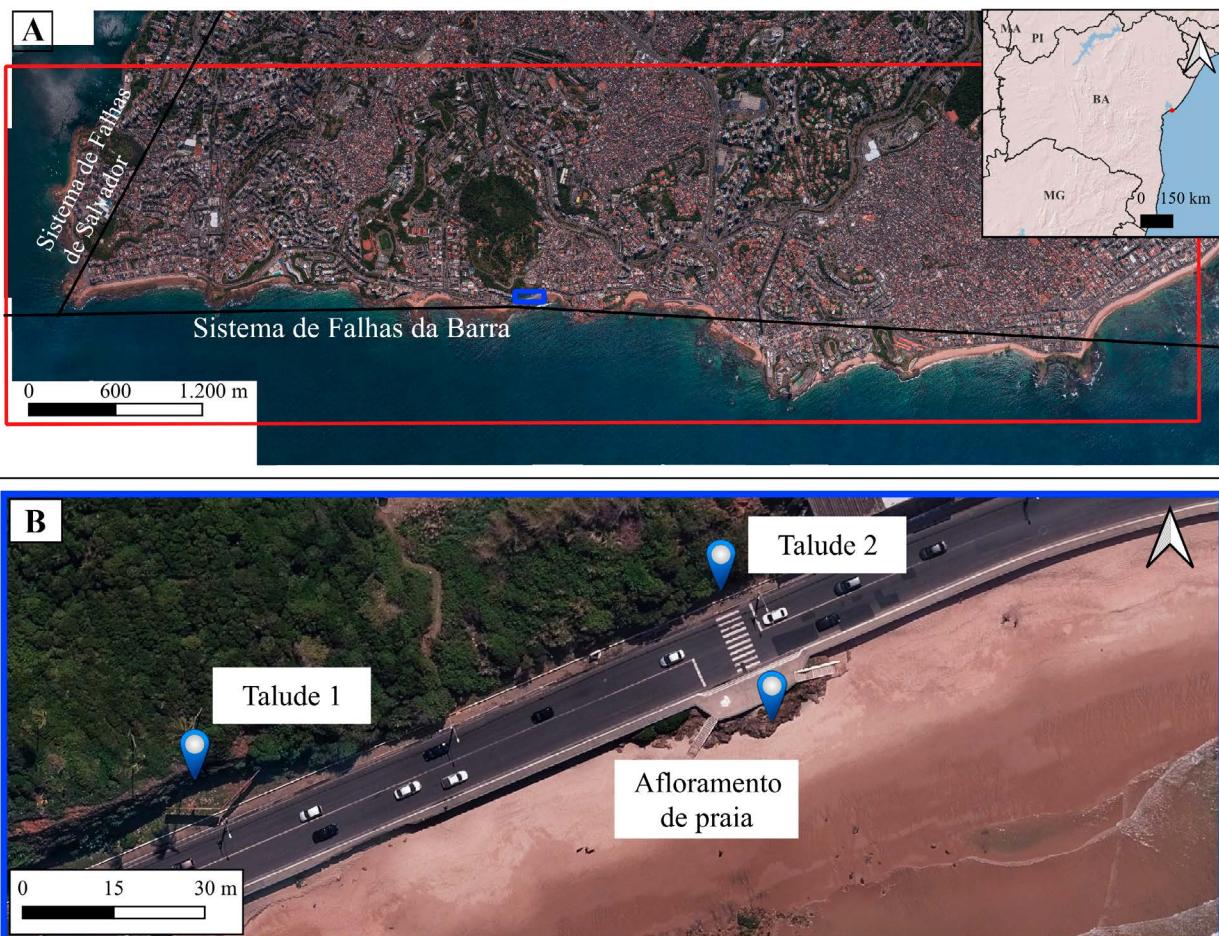
Figura 4. (A) Mapa de localização da área de estudo, destacando os Sistemas de Falhas de Salvador e da Barra, com foco nos afloramentos, em (B), utilizados para aquisição das medidas estruturais no retângulo azul.

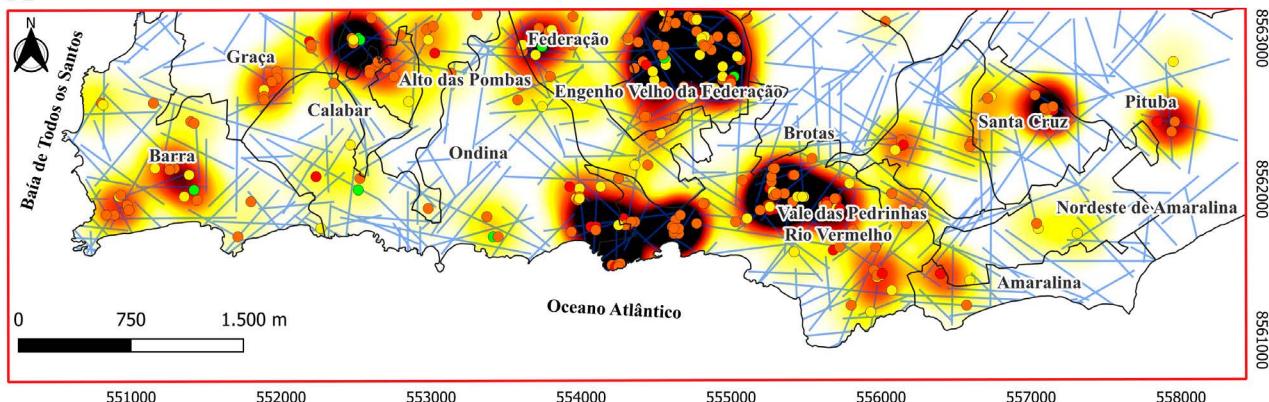
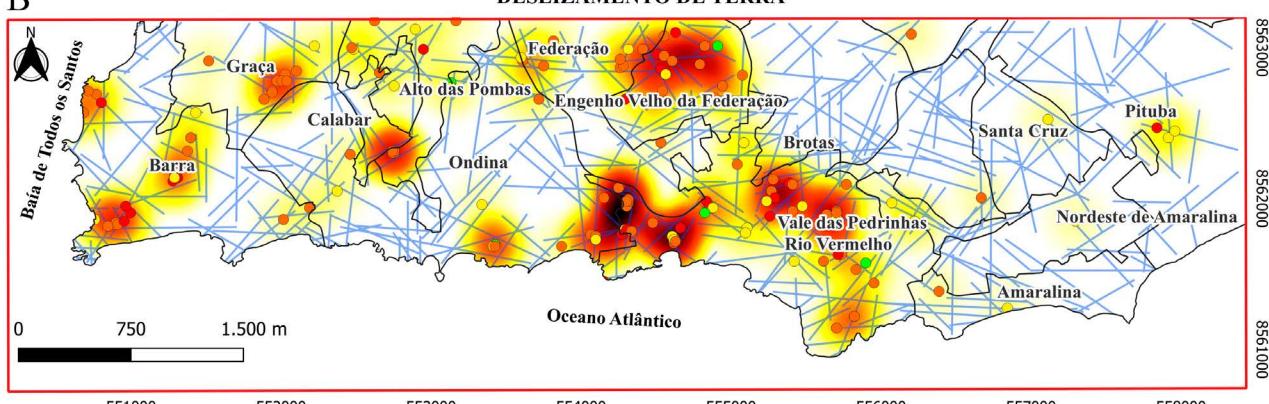
Figura 6. Mapas de calor das ameaças e ocorrências de deslizamentos de terra, dos tipos translacional e rotacional, elaborados com dados disponibilizados pela CODESAL integrados com os lineamentos estruturais totais.

Os mapas resultantes, apresentados na figura 6, integram os lineamentos estruturais totais traçados manualmente com os dados de ameaças e ocorrências de deslizamentos de terra, dos tipos translacionais (planares) e rotacionais (circulares), fornecidos pela CODESAL. Foram elaborados dois mapas distintos: um mapeando os pontos de ameaças de deslizamentos e outro representando as ocorrências propriamente ditas. Ambos os mapas classificam os pontos conforme o grau de risco atribuído pela CODESAL, categorizando-os em "sem risco", "baixo", "médio", "alto" e "muito alto", permitindo assim uma análise espacial detalhada, associando padrões estruturais às áreas com maior suscetibilidade a deslizamentos de terra.

Pode-se observar que a maioria dos deslizamentos e ameaças de terra identificados pela CODESAL ocorrem em áreas com maior índice de lineamentos. Esses eventos são mais frequentes nos bairros de Engenho Velho da Federação, Federação e Rio Vermelho. Como exemplo

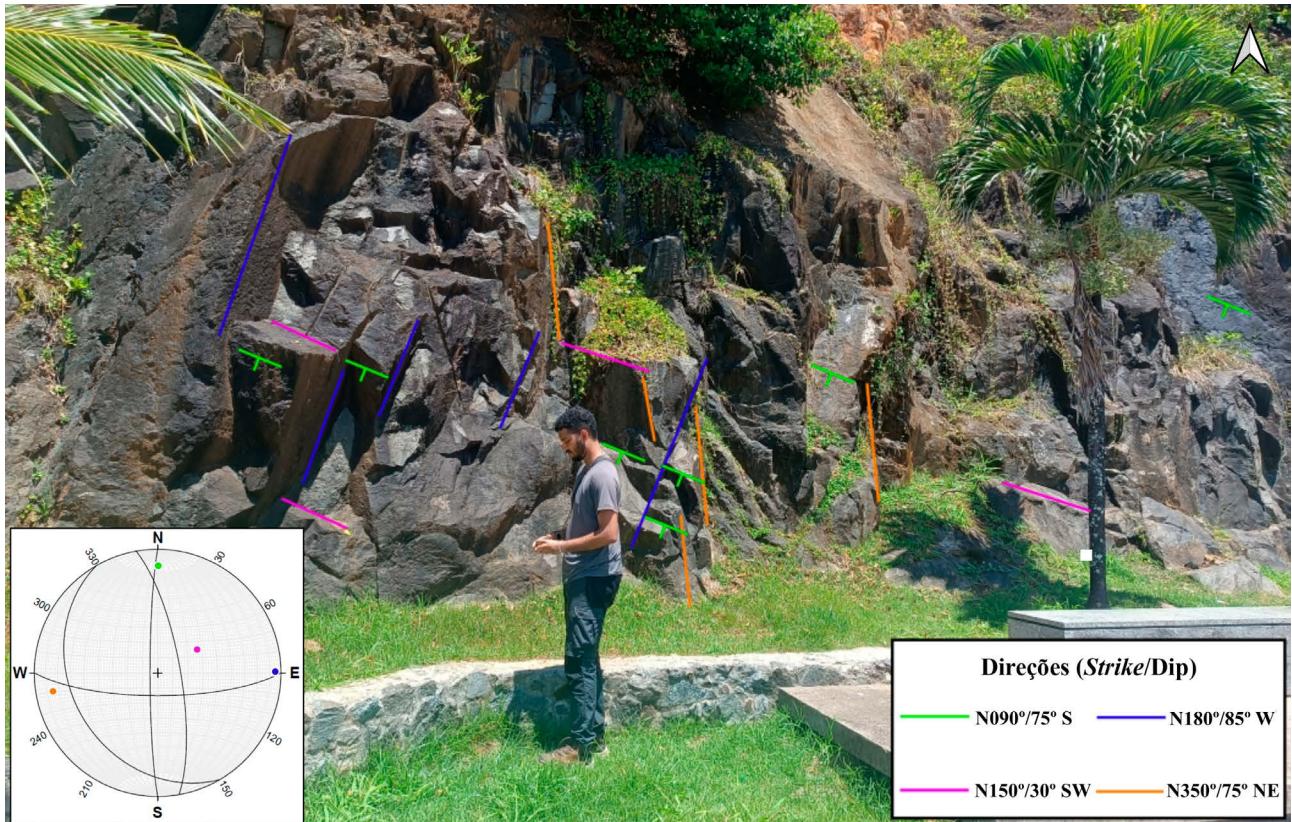
Figura 7. Fotografia do Talude 2 destacando os principais planos de fraturas medidos no afloramento (N090°/75° S, N180°/85° W, N150°/30° SW e N350°/75° NE) e suas representações na rede estereográfica com seus respectivos polos.

Foram realizadas 313 medições nos planos de fratura em dois taludes com orientação N070° (Figura 7) e num afloramento de praia, localizados na região de Ondina. Os resultados obtidos estão apresentados na figura 8, composta por: a) Diagrama de roseta e b) Diagrama de isodensidade polar.

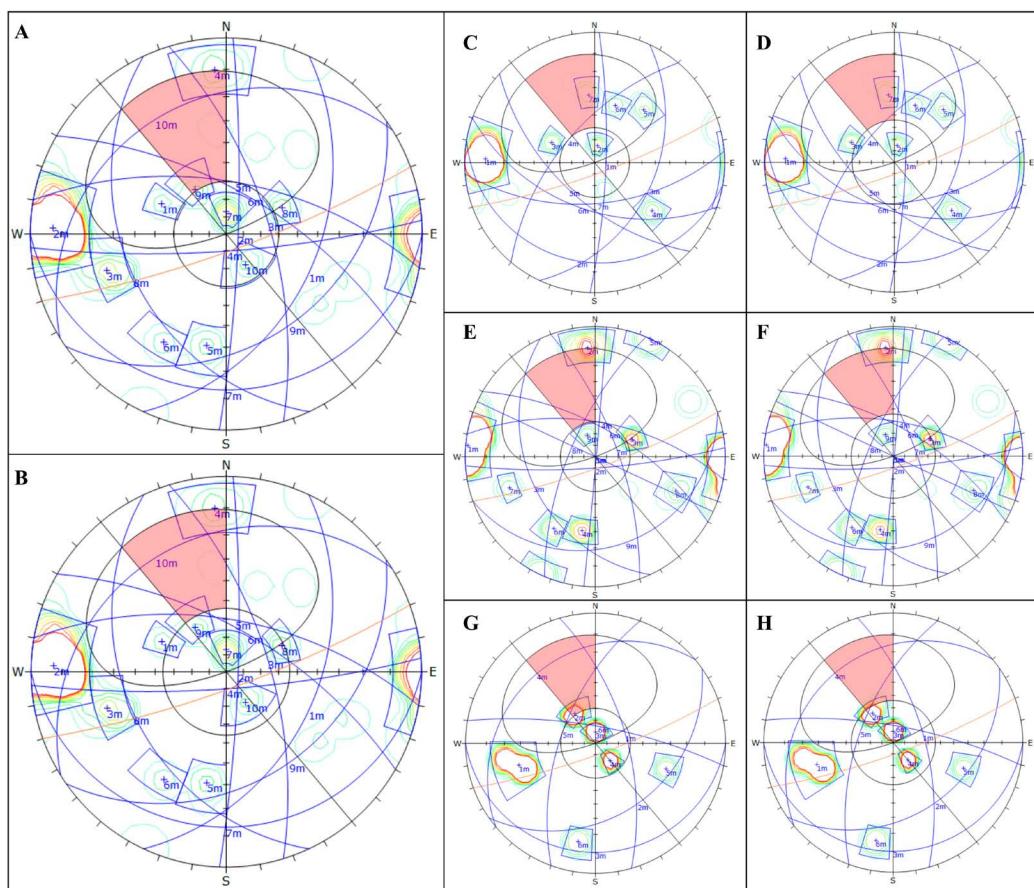
Figura 9. Redes estereográficas utilizadas para análise cinemática total de deslizamento planar. (A) com $\phi = 30^\circ$; (B) com $\phi = 36^\circ$. Diagramas estereográficos das principais descontinuidades encontradas para análise de deslizamento planar. (C) Talude 1 com $\phi = 30^\circ$; (D) Talude 1 com $\phi = 36^\circ$; (E) Talude 2 com $\phi = 30^\circ$; (F) Talude 2 com $\phi = 36^\circ$; (G) Afloramento costeiro com $\phi = 30^\circ$; (H) Afloramento costeiro com $\phi = 36^\circ$.

A análise cinemática total de deslizamento planar para o ângulo de atrito de 30° (Figura 9A) revelou que, dos 313 planos de fraturas analisados, 19 (6,07%) foram classificados como críticos, indicando uma baixa proporção de descontinuidades com potencial instabilidade geral. No entanto, o conjunto específico de descontinuidades da família 9m (N055°/31°SE) apresentou criticidade total, com todas as 12 descontinuidades analisadas classificadas como instáveis (100%).

A análise cinemática de deslizamento planar para o ângulo de atrito de 36° (Figura 9B) indicou que apenas 7 dos 313 planos analisados (2,24%) foram classificados como críticos, evidenciando uma redução no número de descontinuidades potencialmente instáveis em comparação com o ângulo de 30°. Esses resultados sugerem que, com um maior ângulo de atrito, a estabilidade geral do talude aumenta.

No caso do talude 1 (Figuras 9C, 9D), a análise cinemática realizada demonstrou que a variação do ângulo de atrito (30° e 36°) para o mecanismo de deslizamento planar, não influenciou os resultados, permanecendo idênticos para ambos os valores. Foram identificados 7 pontos críticos, correspondendo a 5,19% do total de 135 planos de fraturas analisados. Dentro do conjunto específico correspondente a família 7 (N085°/55°S), 5 pontos foram classi-

Para o talude 2 (Figuras 9E, 9F), a análise dos 119 planos de fraturas não revelou pontos críticos para nenhum dos ângulos de atrito considerados (30° e 36°). No entanto, a família 2m (N086°/80°S) apresentou parte de seus polos dentro da região de instabilidade do diagrama de estereograma. Ainda assim, o software Dips© não classificou essa família como crítica nos critérios adotados, sugerindo que sua geometria pode estar levemente fora dos limites estabelecidos para o deslizamento planar ou que o critério de ângulo de atrito influencia sua estabilidade. De todo modo, sua posição no diagrama indica que essa família merece uma atenção especial.

No caso do afloramento da praia, com um ângulo de atrito de 30° (Figura 9G), foram identificados 12 pontos críticos, correspondendo a 19,67% do total de 61 planos de fraturas, sendo todos associados à família 2 (N055°/31°-SE). No entanto, ao aumentar o ângulo de atrito para 36° (Figura 9H), nenhum ponto crítico foi identificado.

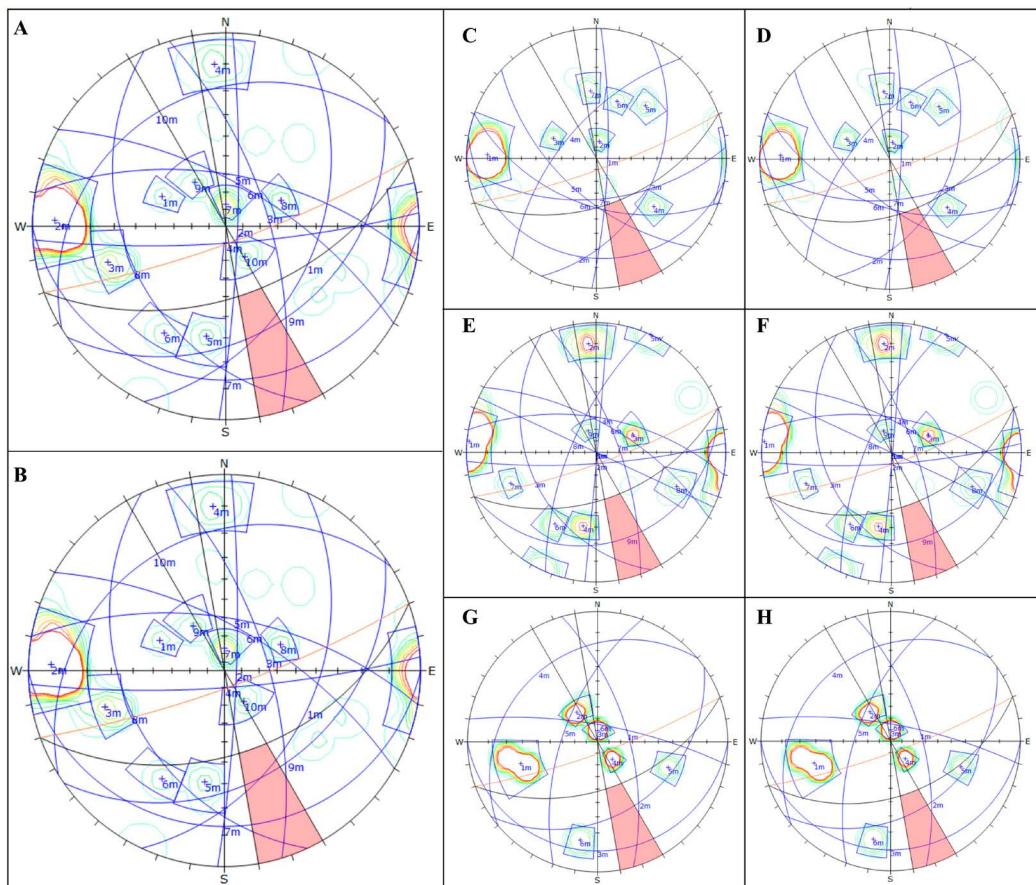
Figura 10. Redes estereográficas utilizadas para análise cinemática total do mecanismo de tombamento. (A) com $\phi = 30^\circ$; (B) com $\phi = 36^\circ$. Diagramas estereográficos das principais descontinuidades encontradas para análise de mecanismo de tombamento. (A) Talude 1 com $\phi = 30^\circ$; (B) Talude 1 com $\phi = 36^\circ$; (C) Talude 2 com $\phi = 30^\circ$; (D) Talude 2 com $\phi = 36^\circ$; (E) Afloramento costeiro com $\phi = 30^\circ$; (F) Afloramento costeiro com $\phi = 36^\circ$.

conclusão, indicando que o mecanismo de tombamento não ocorre devido à ausência de descontinuidades verticais, como ilustrado na figura 10.

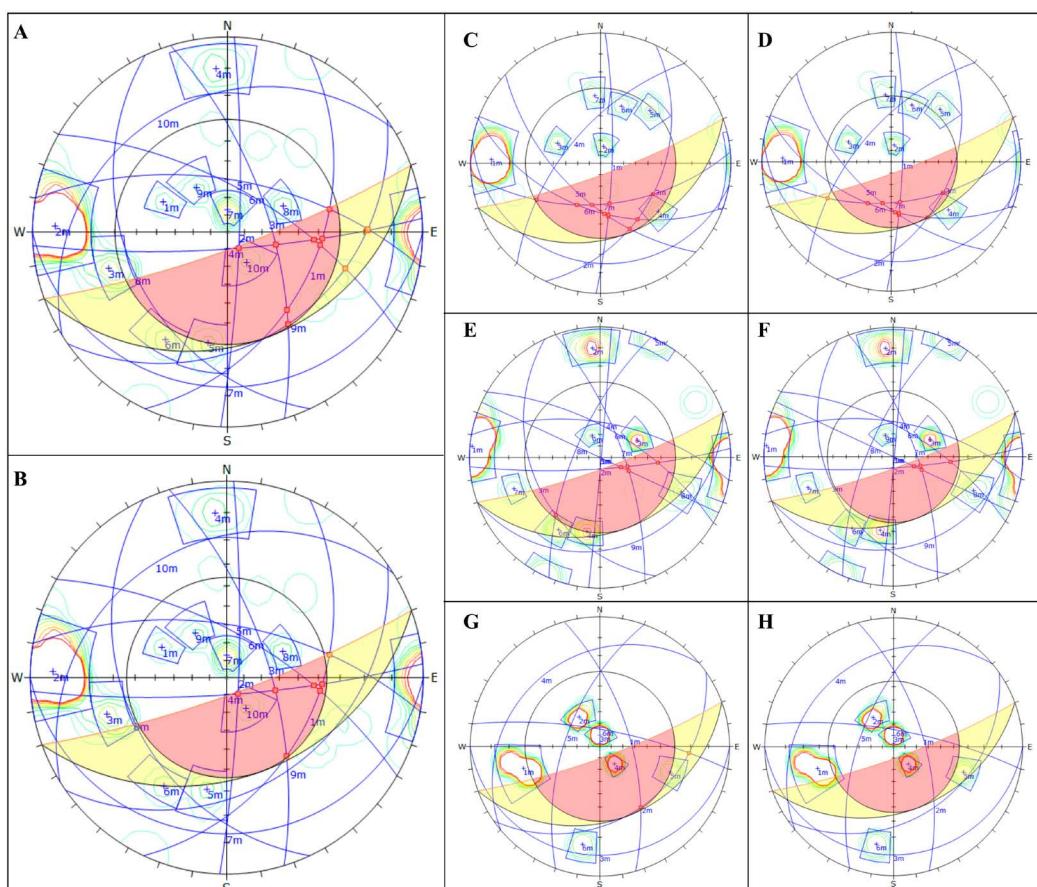
Figura 11. Redes estereográficas utilizadas para análise cinemática total de deslizamento em cunha. (A) com $\phi = 30^\circ$; (B) com $\phi = 36^\circ$. Diagramas estereográficos das principais descontinuidades encontradas para análise de deslizamento em cunha. (A) Talude 1 com $\phi = 30^\circ$; (B) Talude 1 com $\phi = 36^\circ$; (C) Talude 2 com $\phi = 30^\circ$; (D) Talude 2 com $\phi = 36^\circ$; (E) Afloramento costeiro com $\phi = 30^\circ$; (F) Afloramento costeiro com $\phi = 36^\circ$.

A análise cinemática total para deslizamento em cunha com ângulo de atrito de 30° (Figura 11A) indicou que, dentre as 45 interseções avaliadas no total, 11 foram classificadas como críticas, representando 24,44% do total. Considerando a interseção de planos em diferentes conjuntos, 16,74% das interseções totais foram classificadas como críticas em relação a ambos os planos (Crítico 1), enquanto 4,96% apresentaram criticidade em relação a um único plano (Crítico 2), em um total de 45.088 interseções analisadas. O destaque recai sobre algumas combinações específicas de conjuntos de planos, como a 2m x 4m e 3m x 4m, que mostraram maior proporção de interseções críticas, atingindo 76,15% e 100%, respectivamente, para o parâmetro Crítico 1.

A análise cinemática total para deslizamento em cunha com ângulo de atrito de 36° (Figura 11B) revelou que, das 45 interseções avaliadas, 7 foram consideradas críticas, correspondendo a 15,56% do total. Esses valores indicam

No talude 2, quando aplicado o ângulo de 30° (Figura 11E), 5 interseções foram classificadas como críticas dentro o total de 36 (13,89%). Essas interseções críticas foram formadas pelas seguintes combinações de famílias de descontinuidades: 3m x 8m, 5m x 7m, 5m x 2m, 6m x 2m e 7m x 2m. Com ângulo de atrito de 36°, 4 interseções foram

identificadas como críticas, representando 11,11% do total (Figura 11F). Nesse caso, as interseções críticas correspondem às mesmas famílias identificadas no ângulo de 30°, com exceção da combinação 3m x 8m, que deixou de ser classificada como crítica.

Por fim, para o afloramento de praia, quando aplicado o ângulo de 30°, temos 2 interseções críticas de 15 (13,33%) do total, sendo as combinações de famílias 1m x 2m na zona primária de instabilidade e 6m x 2m na secundária (Figura 11G). Quando utilizado o ângulo de atrito de 36°, não foram observados pontos críticos (Figura 11H).
