Impacto do Intemperismo no Arenito de Revestimento do Teatro Municipal de São Paulo

Toda a fachada frontal inferior e os balcões das laterais do teatro são revestidos de arenito do Grupo Itararé. Atualmente, estes arenitos estão bastante deteriorados. É objetivo deste trabalho mapear as diferentes formas de intemperismo no arenito e discutir sua adequabilidade como pedra de revestimento, a partir de sua composição mineralógica e estruturas sedimentares.

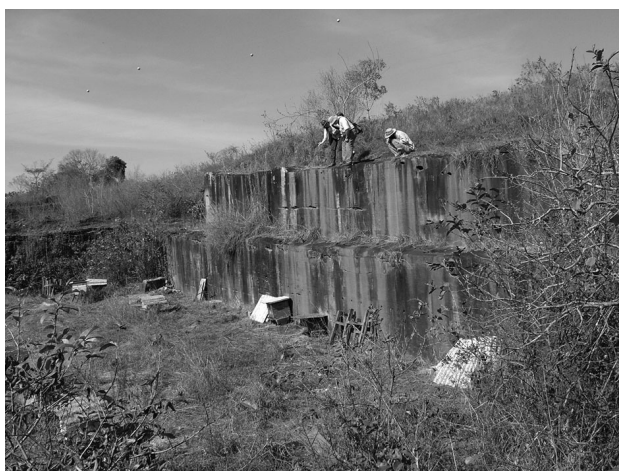
Os arenitos desta pedreira (Figura 2) foram utilizados para o revestimento de muitos prédios brasileiros, além dos próprios fornos da fábrica de ferro que funcionou na Flona.

Figura 2. Pedreira de arenito desativada nos arredores da Flona de Ipanema, Iperó (SP).

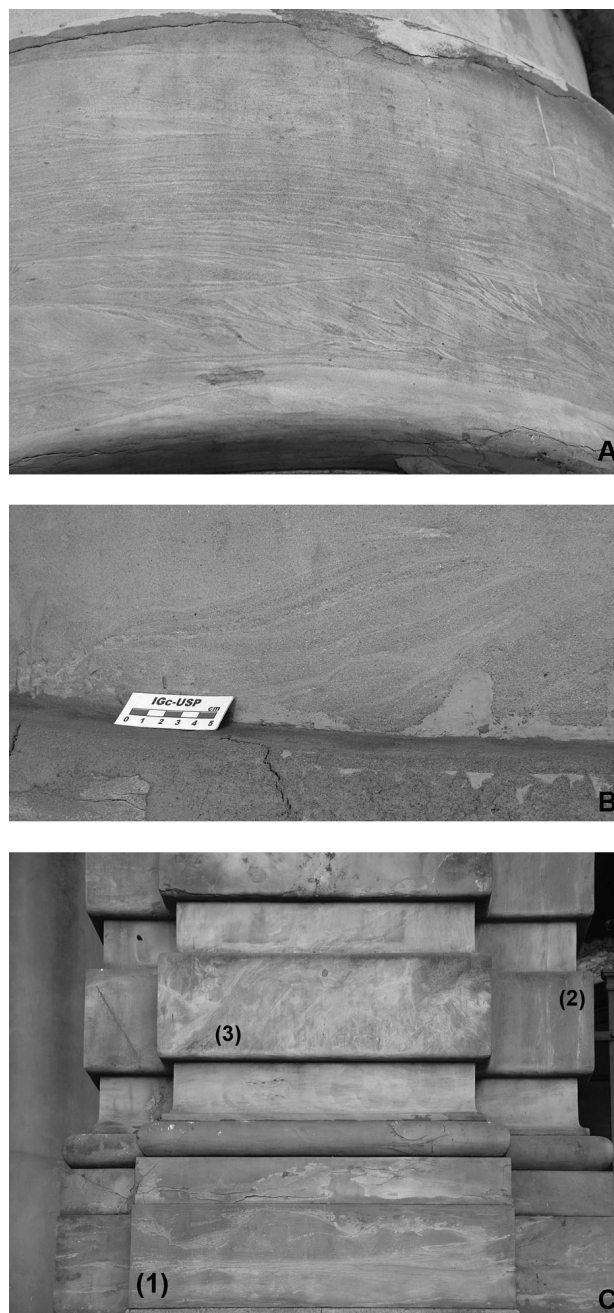
As características acima enumeradas são observadas em um exame um pouco mais detalhado nas placas que recobrem as paredes externas do Teatro Municipal, como apresentado na Figura 3.

Um interessante aspecto é observado no que se refere à direção dos cortes das placas de arenito, em relação às estruturas sedimentares, que proporciona um aspecto visual diferenciado e em alguns casos acelera o processo intempérico. Nas placas aplicadas nas paredes, observam-se as estruturas sedimentares, principalmente as estratificações, tanto com corte em perfil lateral, como cortes em posição paralela à estratificação (Figura 3C). Na primeira situação, com aplicação das placas mostrando o perfil da estratificação em posição horizontal e em posição vertical, as estratificações são facilmente observáveis e identificáveis, porém, na outra situação, a que se refere aos cortes em posição paralela à estratificação, as suas características não são diagnósticas, apresentando um desenho irregular, não característico de qualquer tipo de estrutura. Essa situação é também observada nas figuras dos Atlantes (gigantes da Mitologia observados nas fachadas 3 e 7).

Figura 3. Estruturas sedimentares observadas na fachada do Teatro Municipal. **A.** Estratificação cavalgante. **B.** Estratificação sigmoidal. **C.** Diferentes posições da estratificação observada nas placas de revestimento: **1.** estratificação em posição horizontal, **2.** estratificação em posição vertical, **3.** corte paralelo à estratificação (similar à vista em planta).

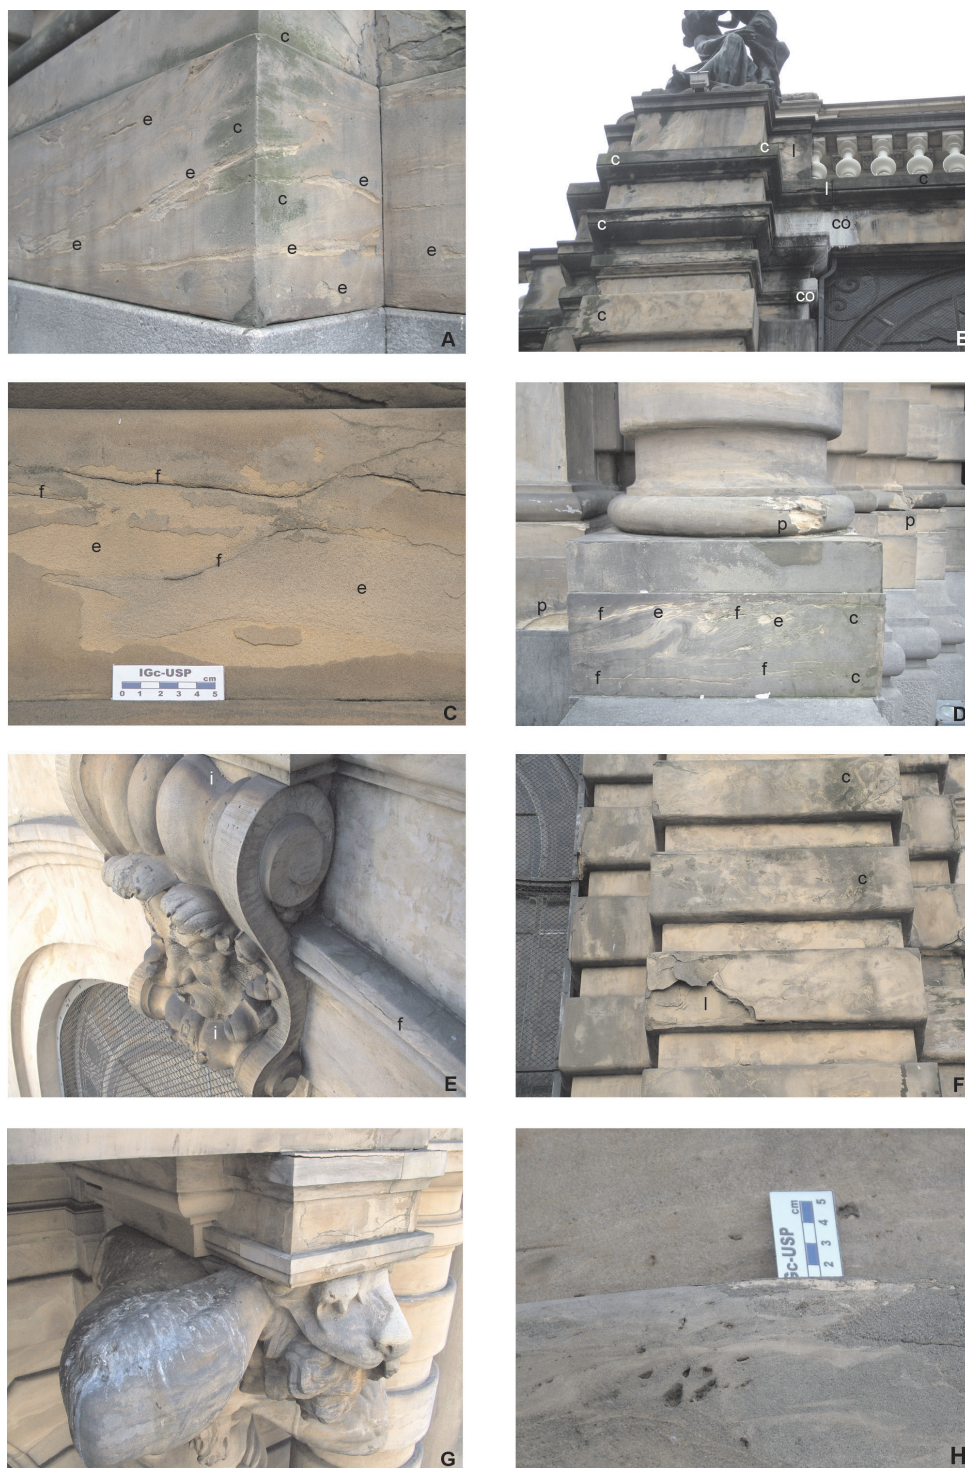
A colonização biológica (Figuras 4A a 4D e 4F), estrato superficial fino de natureza biológica, está mais presente

Concreção (Figura 4B), depósito compacto na superfície, podendo assumir formas estalactíticas, só aparece na subfachada 2 e é constituída por calcita.

A diferença entre as formas escamação/lascagem é a espessura, menor que 0,5 cm e centimétrica, respectivamente, configurando-se no destaque de fragmentos em extensão reduzida (Figuras 4A a 4D e 4F). Plaquetas (Figura 4D) e placas têm extensão maior, com espessura menor que 0,5 cm e maior, respectivamente. Seu aparecimento é favorecido pela estrutura sedimentar e pela presença de minerais argilosos expansivos. Este tipo de alteração é também observada na Catedral de Lausane, Suíça, estando neste caso associada à presença de argilominerais (Scherer e Jimenez Gonzáles, 2005).

É muito comum a ocorrência de fissuras (Figuras 4C a 4E), superfícies de quebra, por todo o revestimento de arenito, sendo de origem estrutural da rocha.

Incrustação (Figura 4E), junta aberta, mancha e vegetação têm ocorrências localizadas. Incrustação é um depósito compacto e aderente ao substrato. Junta aberta é um espaço com perda de material de preenchimento. Mancha é uma alteração cromática restrita. Vegetação é a presença de musgos e plantas superiores.

Sujeiras de pombos (Figura 4G) devido às fezes são visualizadas nas subfachadas 1, 2 (predominante) e 3.

Em todo o revestimento, notam-se pequenos sulcos (Figura 4H), provavelmente decorrentes das estruturas sedimentares e da diferença de granulometria.

Figura 4. Formas de intemperismo observadas no Arenito Itararé na fachada frontal do Teatro Municipal. De A a F, terminologia de Henriques et al. (2005). **A.** Colonização biológica (c) e escamação (e). **B.** Concreção (co, em branco), colonização biológica e lascagem (l). **C.** Escamação e fissuras (f). **D.** Plaqueta (p), colonização biológica, fissuras e escamação. **E.** Incrustação (i) e fissuras. **F.** Lascagem e colonização biológica. **G.** Mancha no braço do Atlante devido às fezes de pombos. **H.** Presença freqüente de sulcos no arenito.

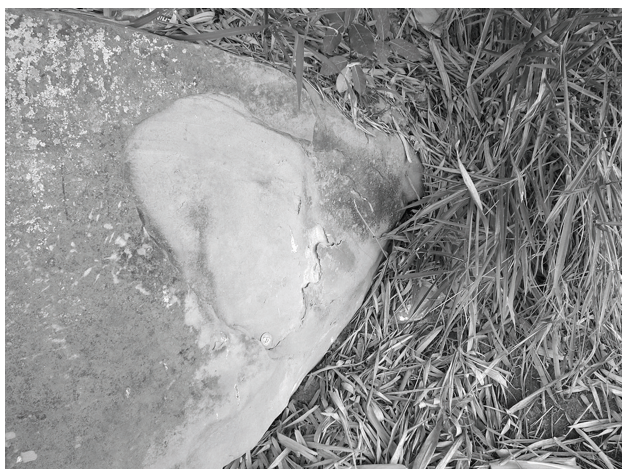
A presença de argilominerais expansivos pode provocar um certo estufamento na rocha, feição também observada *in situ* em rochas na Flona de Ipanema (Figura 6). Este fato aponta que, apesar da poluição e do tráfego intenso podem acelerar mecanismos de degradação, como é o caso do centro da cidade de São Paulo, a alteração é causada principalmente pelas características intrínsecas da rocha, predominantemente mineralógica e textural.

Figura 6. Estufamento da rocha, provavelmente devido à presença de argilominerais expansivos. Flona de Ipanema.
