RIOS URBANOS, ÁGUAS BAIANAS

URBAN RIVERS, BAHIA'S WATERS

Paisag. Ambiente: Ensaios, São Paulo, v. 30, n. 44, e160216, 2019.

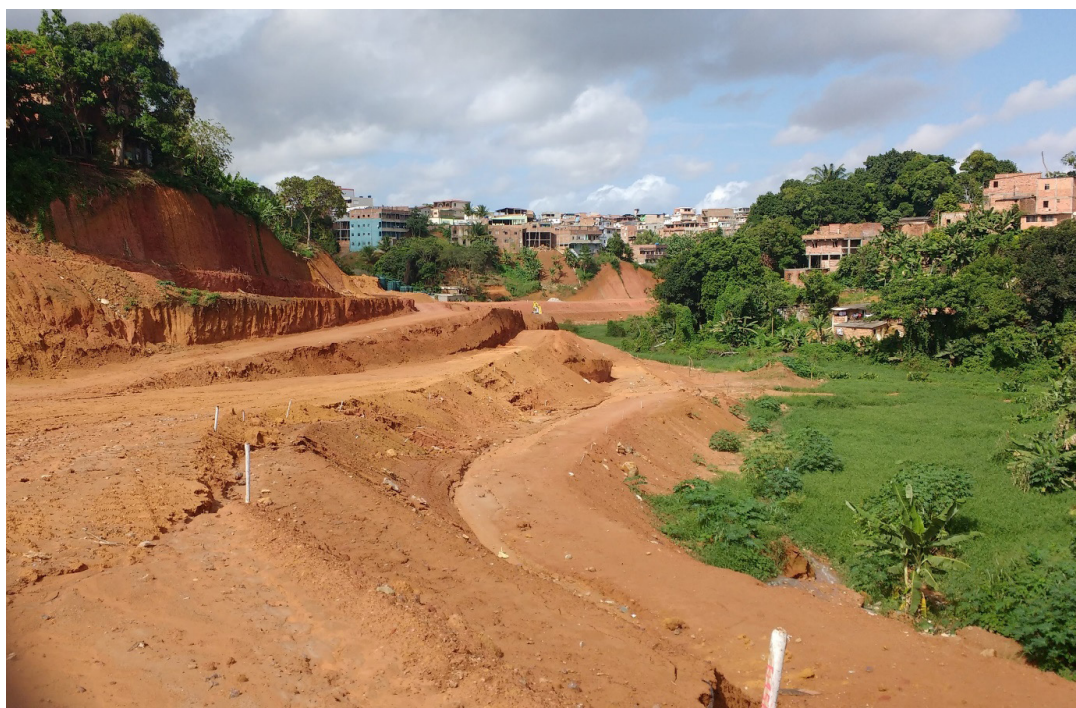
Figura 1: Construção da av. Mário Sérgio na APP do rio Mocambo, com planície de alagamento do lado direito.
Foto: Nayara Amorim, março de 2017.

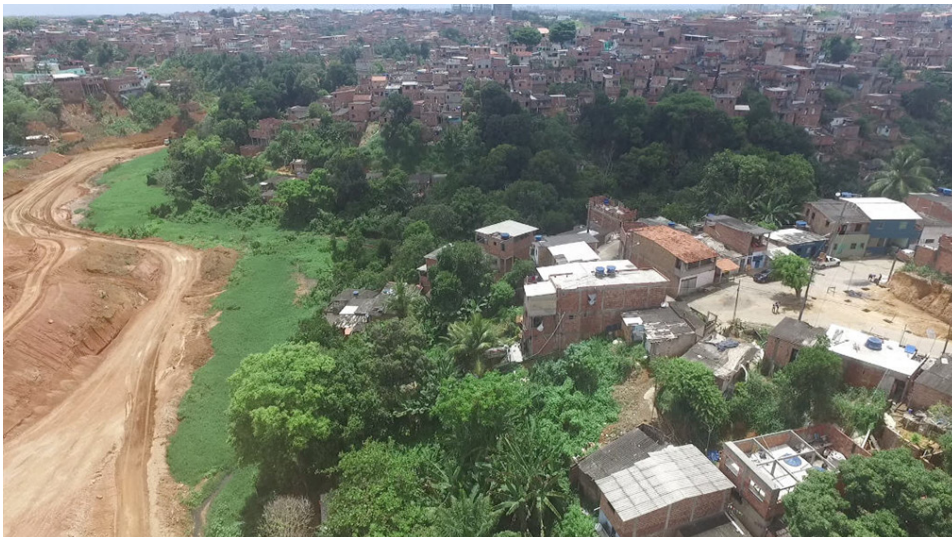
Figura 3: Trecho II, margem direita do rio Mocambo durante construção da via. Na planície de inundação, a vegetação composta de gramíneas e herbáceas que cobrem a lâmina d'água e, ao fundo, nas áreas mais inclinadas, vegetação de grande porte e o bairro de Canabrava. Foto: Associação Cultural e Esportiva da Comunidade de Canabrava, março de 2017.

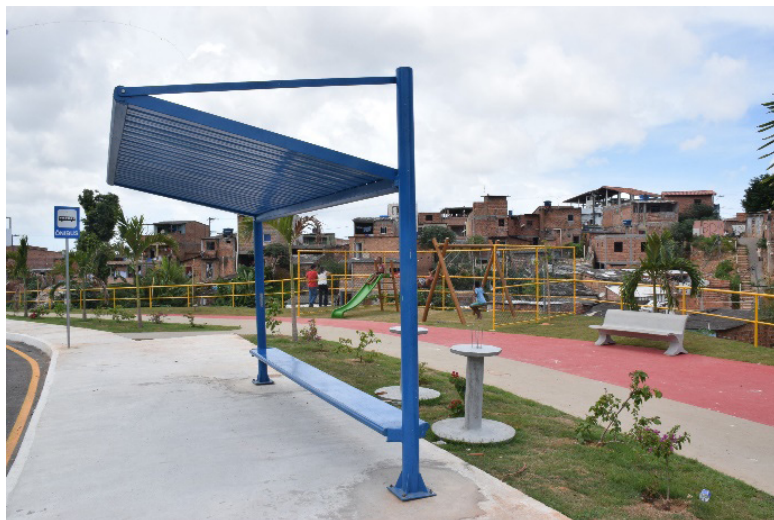
Figura 4: Ponto de ônibus, com ciclovia e equipamentos de lazer ao fundo.
Fotos: Thiago Jr., fevereiro de 2018.

lados da pista (l = 1 m), três pontos de ônibus (Figura 4), duas escadarias e algumas pontes sobre o rio Mocambo (Figura 5), que conectam os moradores à nova via. Também foi construída a Praça Pôr do Sol, que possui uma quadra de areia, equipamentos de ginástica e brinquedos infantis (aproximadamente 4 mil metros quadrados), a qual, no entanto, não está dentro da poligonal de estudo, pois está distante cerca de trezentos metros.

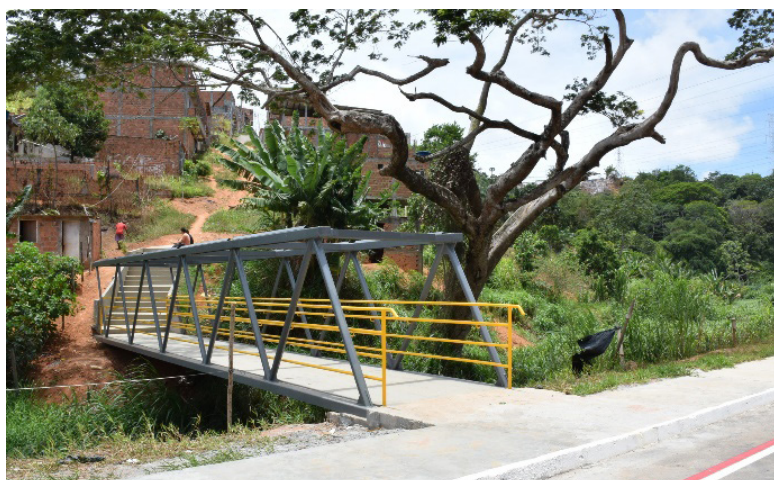
Figura 5: Em primeiro plano, a linha que demarca a ciclovia, ponte sobre o Rio Mocambo e escada de acesso.
Fotos: Thiago Jr., fevereiro de 2018.
