A MORFOLOGIA URBANA COMO INSTRUMENTO PARA A RECONSTRUÇÃO DE BENTO RODRIGUES

URBAN MORPHOLOGY AS AN INSTRUMENT FOR THE RECONSTRUCTION OF BENTO RODRIGUES

Paisag. Ambiente: Ensaios, São Paulo, v. 31, n. 45, e164913, 2020.

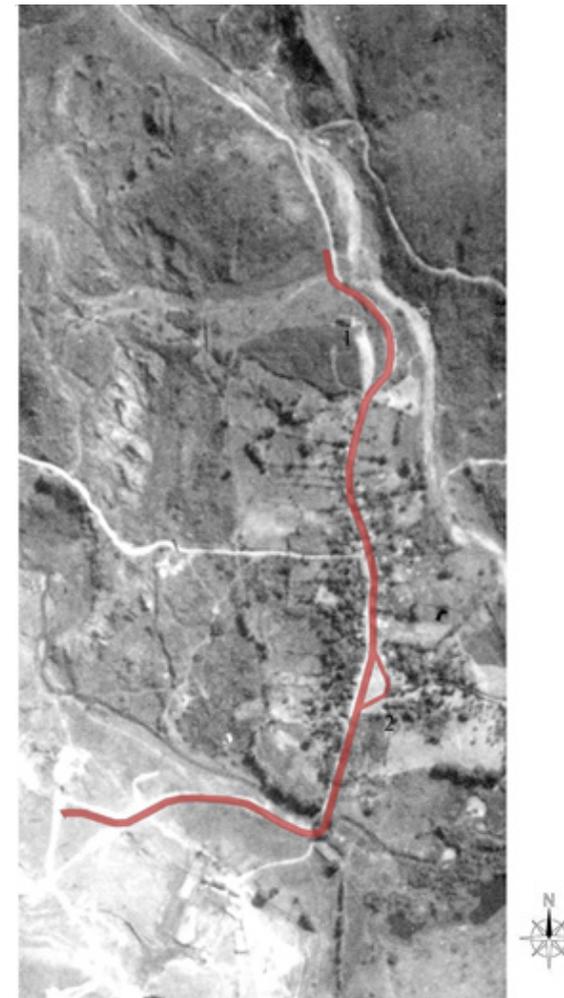
A foto aérea de 1966 (Figura 2), em período anterior à implantação da mineradora, ilustra a ocupação do subdistrito ao longo da rota matriz estabelecida no sentido norte-sul do antigo Caminho dos Diamantes, entre a Igreja de Nossa Senhora das Mercês, passando pela Capela de São Bento até o córrego Santarém, na Bacia do Rio Doce. Nessa via, denominada Rua São Bento, as residências estavam localizadas junto ao alinhamento, em lotes com frentes estreitas e laterais compridas, perpendiculares ao caminho tronco.

Figura 2 – Foto aérea de Bento Rodrigues em 1966.
Fonte: Fundação João Pinheiro, 1966, adaptado pelas autoras, 2019.

Tendo como base as fotos aéreas de 1966 (Figura 2) e de 1986 (Figura 3) e as imagens de satélite a partir de 2005, foi elaborado o mapa que destaca a evolução das rotas em Bento Rodrigues (Figura 4). A formação do tecido urbano no povoado inicia com a rota matriz – eixo principal, correspondente à Rua São Bento, que atravessa o povoado no sentido norte-sul. As vias transversais, na maioria das vezes perpendiculares ao caminho tronco, são as rotas edilícias planejadas, nesse caso, as ruas Raimundo Munis, Dona Olinda, Alípio Viana, Ouro Fino, Sagrado Coração de Jesus, das Mercês e Rua Nova. No povoado antigo, elas seguem a topografia, o que permite que os lotes e suas respectivas construções sejam implantados em cotas altimétricas próximas. Isso garante a continuidade da casa até o quintal.

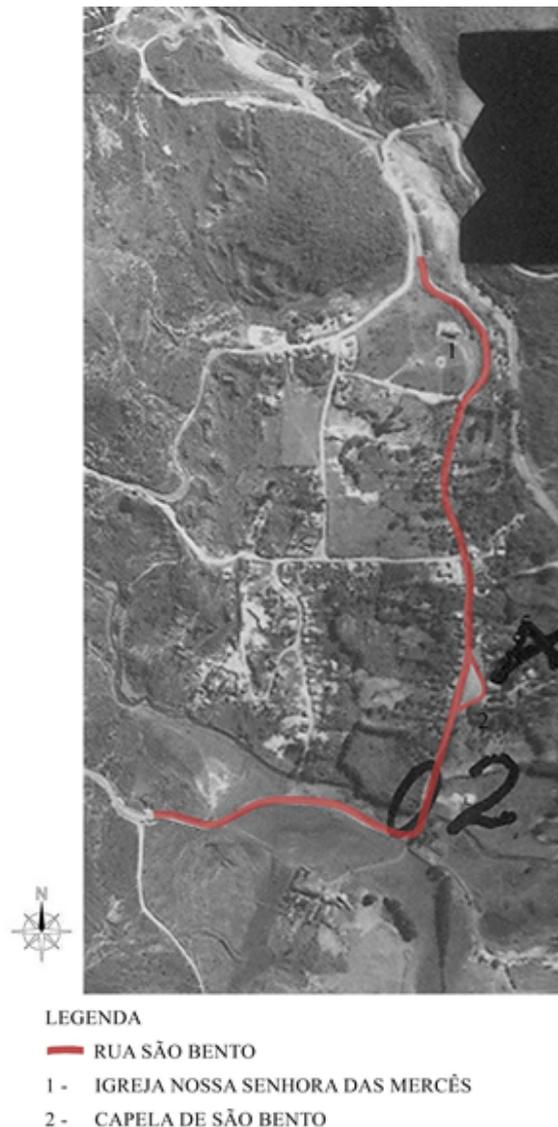
Figura 3 – Foto aérea de Bento Rodrigues em 1986.
 Fonte: Companhia Energética de Minas Gerais, 1986, adaptado pelas autoras, 2019.

Em 1986, as rotas edilícias planejadas e de conexão possuíam a mesma configuração do que em 2015, o que comprova o desenvolvimento do tecido urbano no período correspondente à retomada da atividade da mineração. Após 1986, não há abertura de novas rotas, e sim o adensamento das edificações. Os lotes criados após 1966 são menores que os antigos da Rua São Bento e observam-se desmembramentos em alguns deles. A formação do tecido urbano se deu em um longo processo, bem como, a construção das relações sociais. O desastre foi uma quebra abrupta em todo esse processo.

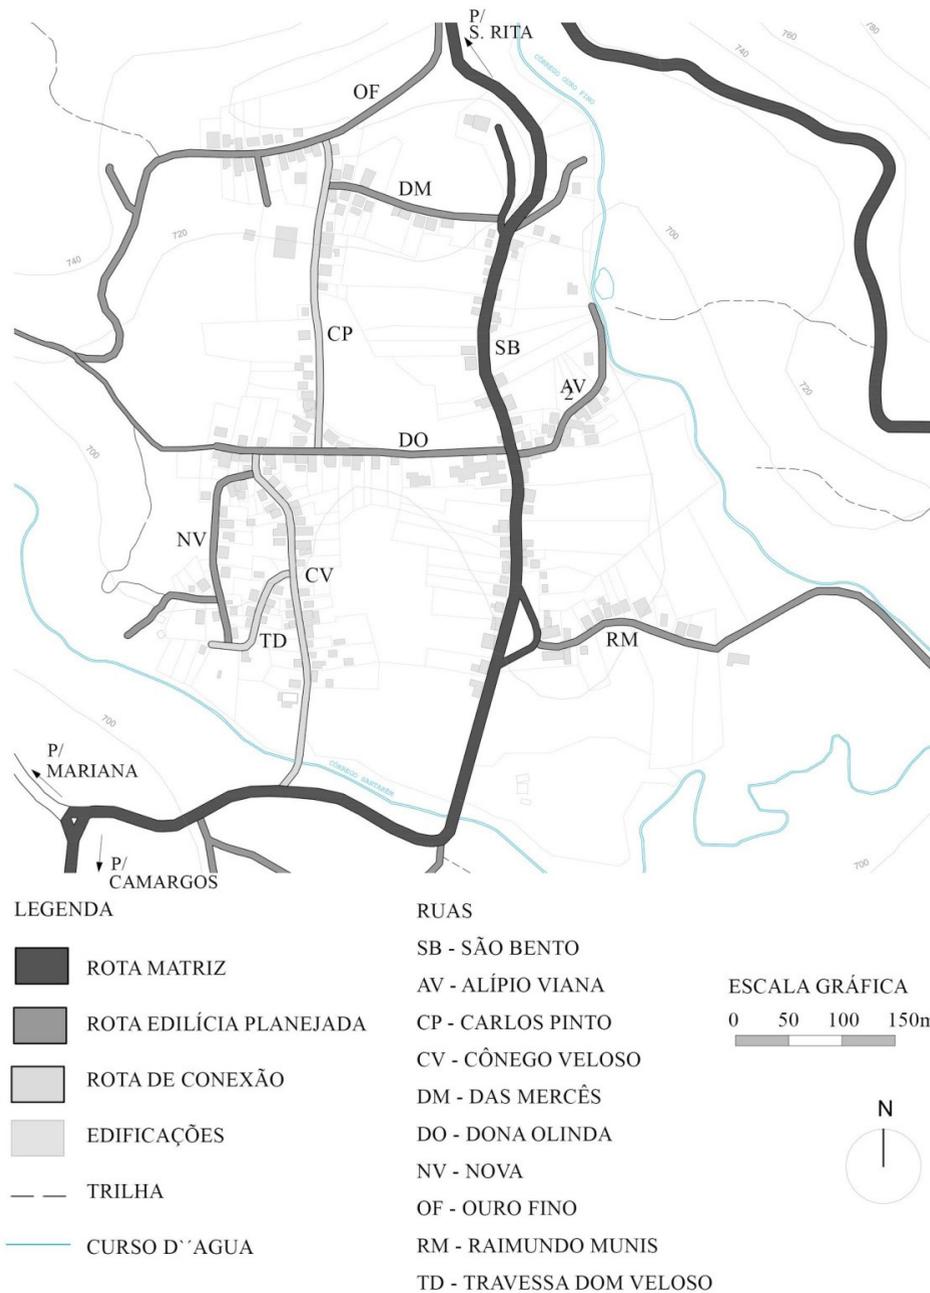
A rota de conexão surge quando acontece o desmembramento do lote. Em Bento, as ruas Carlos Pinto, Cônego Veloso e a Travessa Dom Veloso, foram identificadas com essa classificação como rotas de conexão. Essa estrutura bem ilustra a hierarquia considerada por Panerai (2006).

Figura 4 – Rotas identificadas em Bento Rodrigues.
Fonte: Elaborado pelas autoras, 2019.

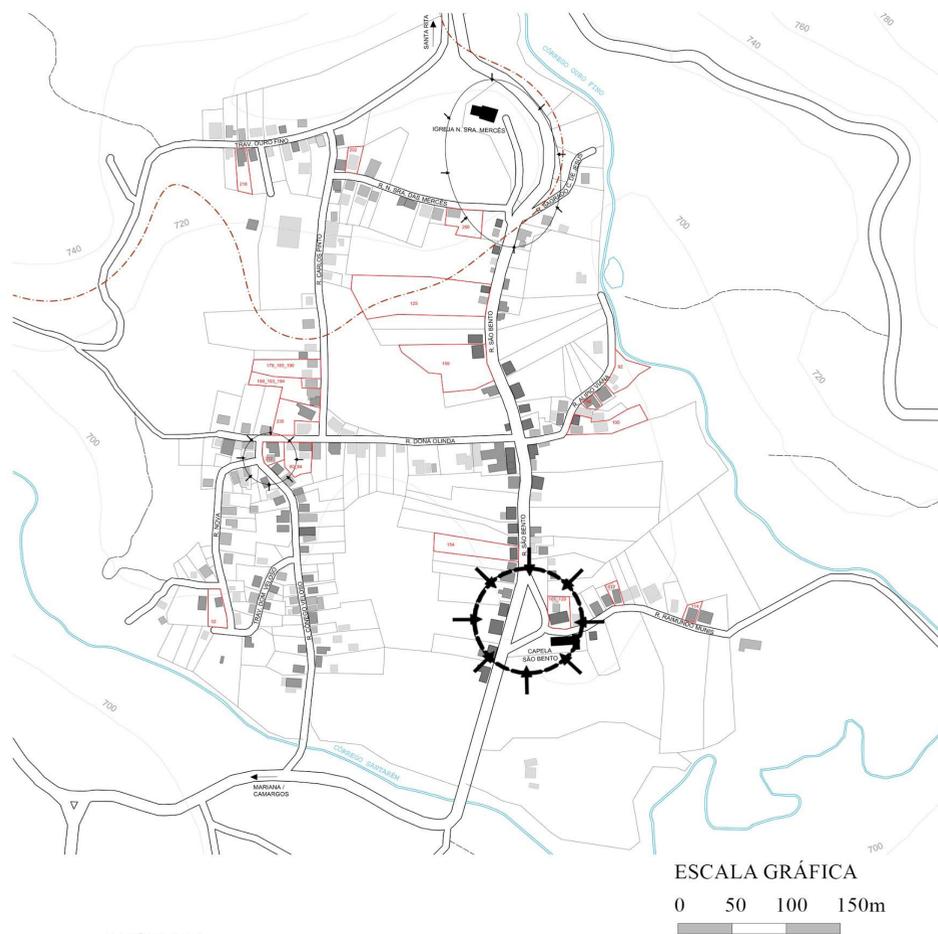
O cruzamento de rotas ou o seccionamento das mesmas gera polos e nós. Os polos são formados pela interseção de vias e pela congregação de atividades ao seu redor; os nós, por sua vez, são as junções ou conexões de vias. Em Bento Rodrigues, o polo é a Praça São Bento e os nós são a Rua Dona Olinda na junção com as ruas Carlos Pinto e Cônego Veloso, e o encontro das ruas São Bento, das Mercês e Sagrado Coração de Jesus (Figura 5).

Figura 5 – Evolução da ocupação de Bento Rodrigues de 1966 a 2015.

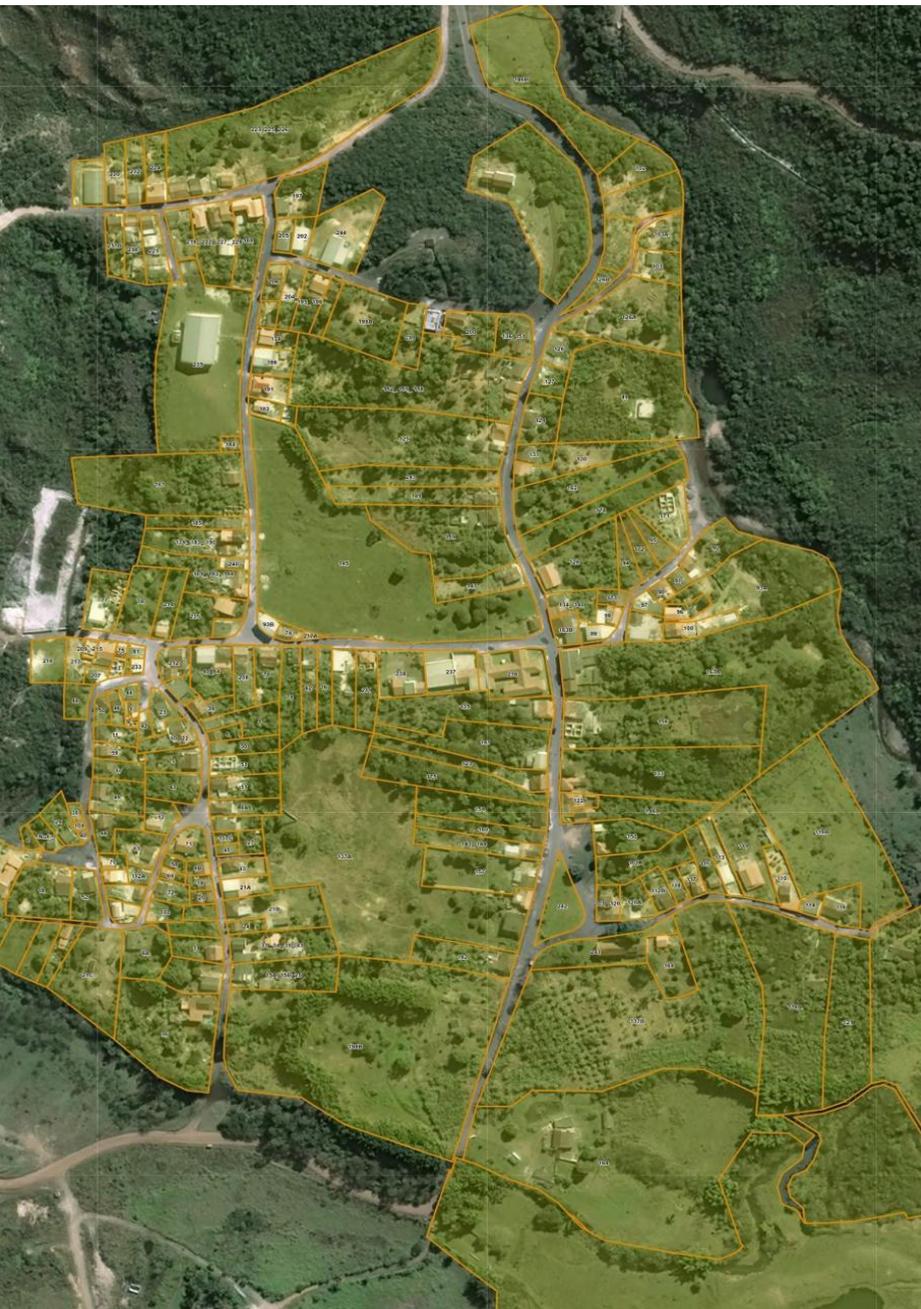
dades do antigo povoado por meio da delimitação dos lotes e sua respectiva vizinhança, conforme desejo dos moradores (Figura 6). Além disso, o mosaico reuniu informações sobre as edificações, as propriedades e as suas características, considerando as áreas de criação, de manejo e de plantação, bem como, os espaços destinados aos jardins.

Figura 6 – Mosaico de Imóveis.
Fonte: Synergia, 2016.

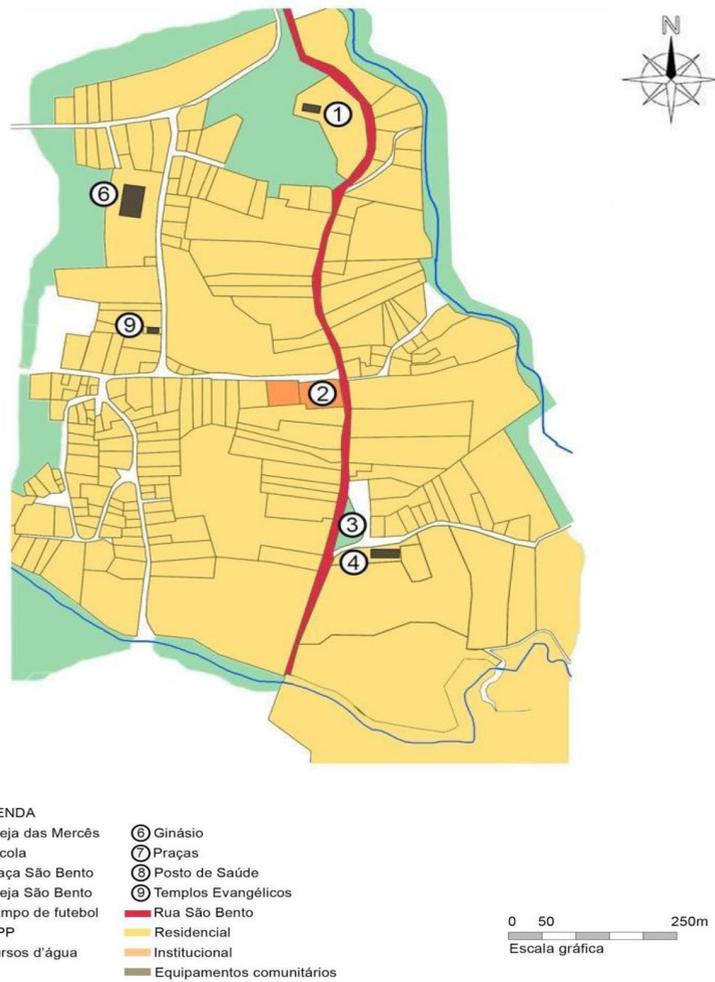
Os dados coletados foram então utilizados como fonte para a elaboração dos anteprojetos arquitetônicos e urbanísticos de reconstrução. O princípio que regeu o projeto para a reconstrução seria recuperar, pelo menos simbolicamente, o caminho tronco, trecho da Estrada Real que ligava a Capela de São Bento à Igreja Nossa Senhora das Mercês (FUNDAÇÃO RENOVA, 2018). Além da Rua São Bento, via principal que liga os dois templos, foram premissas de projeto a instalação da Praça Bento Rodrigues na área central e próxima à nova Igreja São Bento (semelhança com os antigos polos e nós do antigo local); a manutenção do comércio descentralizado instalado nas residências ou anexos a elas; e a proximidade a um curso d'água para abastecimento ininterrupto; entre outros aspectos, que remetem à antiga configuração do povoado (Figura 7).

Figura 7 – Configuração urbana de Bento Rodrigues anterior ao desastre.
Fonte: Fundação Renova – adaptado pelas autoras, 2018.

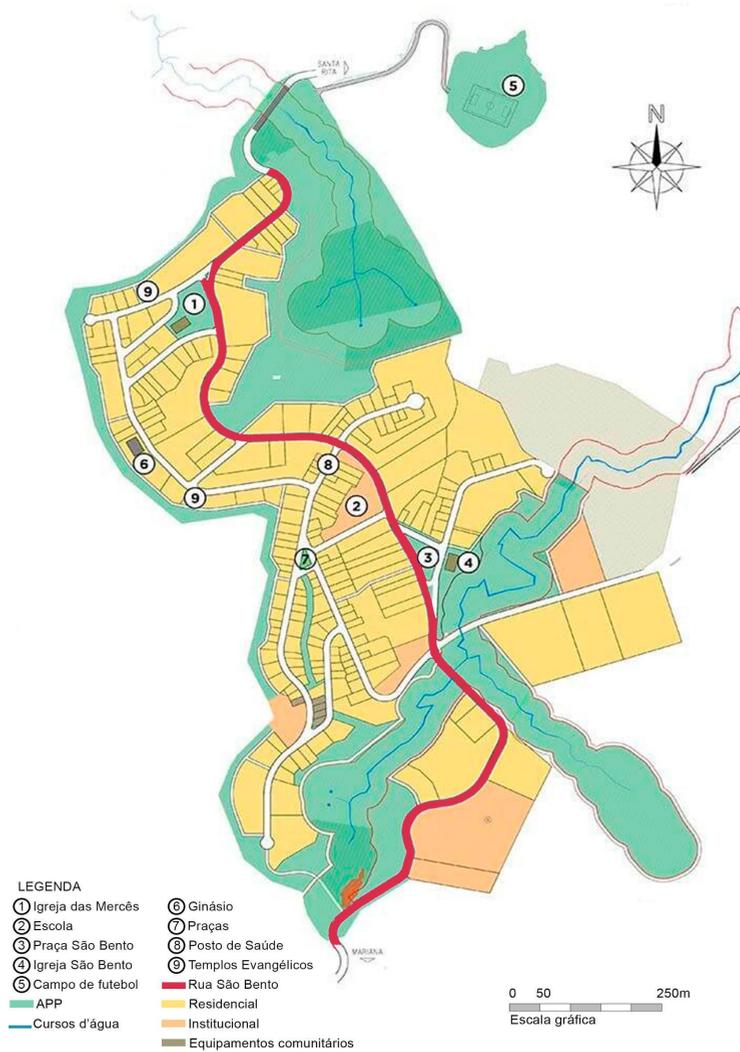
O projeto urbanístico de reassentamento no Lavoura adotou alguns elementos que remetem ao antigo povoado, como o principal eixo no sentido Norte-Sul. A implantação dos lotes também procurou seguir a forma original no que se refere às suas dimensões com testada estreita e grande profundidade, além de preservar a relação de vizinhança demandada pela população (Figura 8).

Figura 8 – Projeto urbanístico do reassentamento de Bento Rodrigues.
Fonte: Fundação Renova – adaptado pelas autoras, 2018.

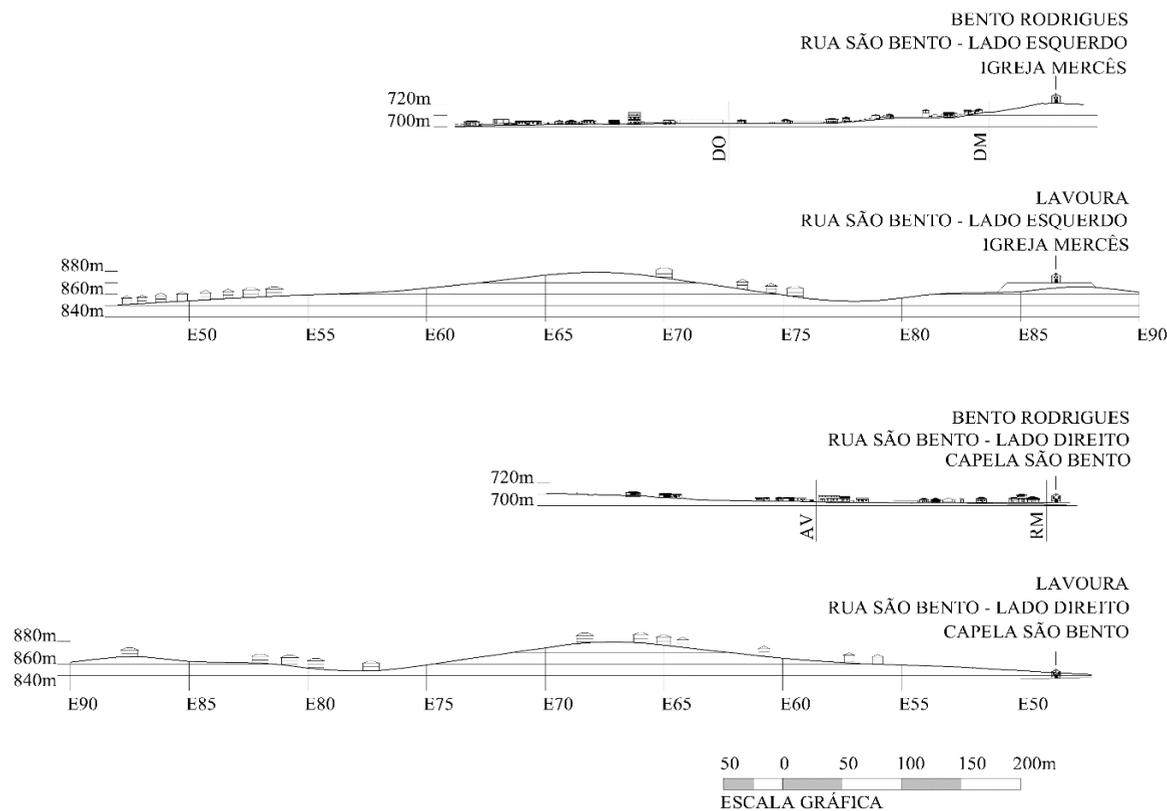
solo, a relação da implantação com rios e córregos e até a sua relação com a cidade. Isso certamente vai gerar outra paisagem, com características diferentes da original, conforme mostram os perfis longitudinais da Rua São Bento em Bento Rodrigues, conforme existia em 2015, e na simulação da futura Rua São Bento no Lavoura (Figura 9).

Figura 9 – Perfis da Rua São Bento em Bento Rodrigues (2015) e Lavoura (simulação)
 Fonte: Elaborado pelas autoras, 2018.

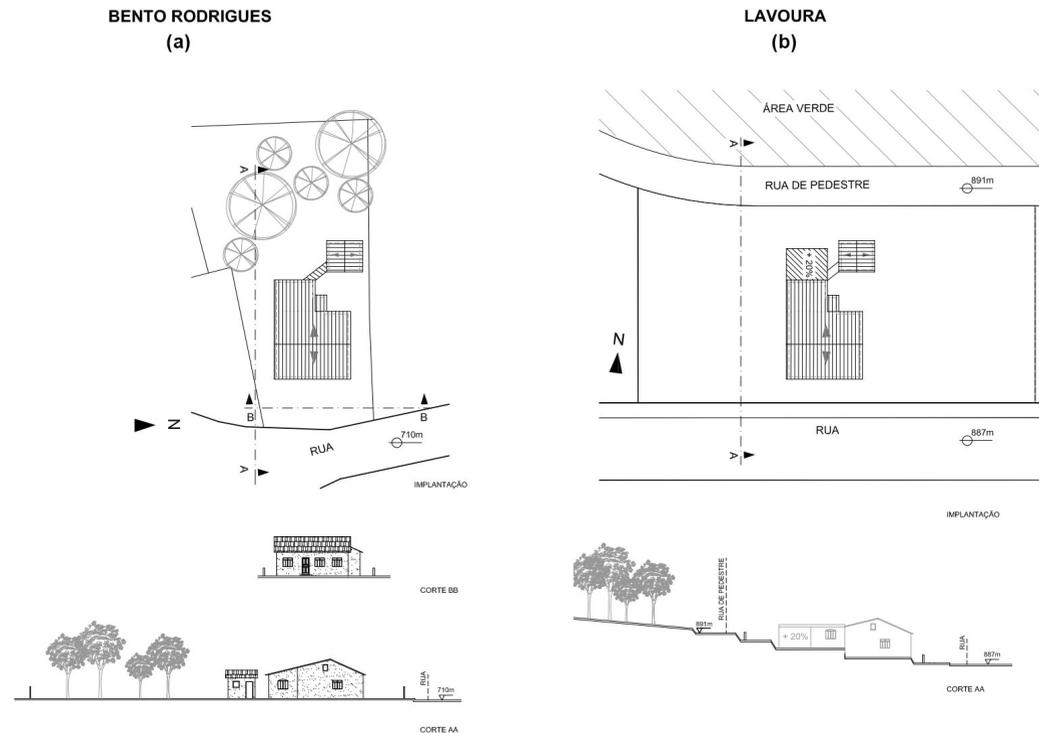
Os lotes ao longo do caminho tronco em Bento Rodrigues eram implantados contra a curva de nível e mantinham no seu interior topografia semelhante à da rua, o que não ocorreu em Lavoura. Nessa nova situação, os lotes agora são terraceados, não apresentam continuidade das casas com o quintal, demandando a implantação de rampas e escadas, que dificultam o acesso ao exterior e ocupam significativa área do lote com circulação (Figura 10).

Figura 10 – Implantação de residência em Bento Rodrigues (a) e Lavoura (b).
Fonte: Elaborado pelas autoras, 2018.
