RECUPERAÇÃO E REVITALIZAÇÃO DO PARQUE DO FLAMENGO

Haruyoshi Ono

Arquiteto-paisagista

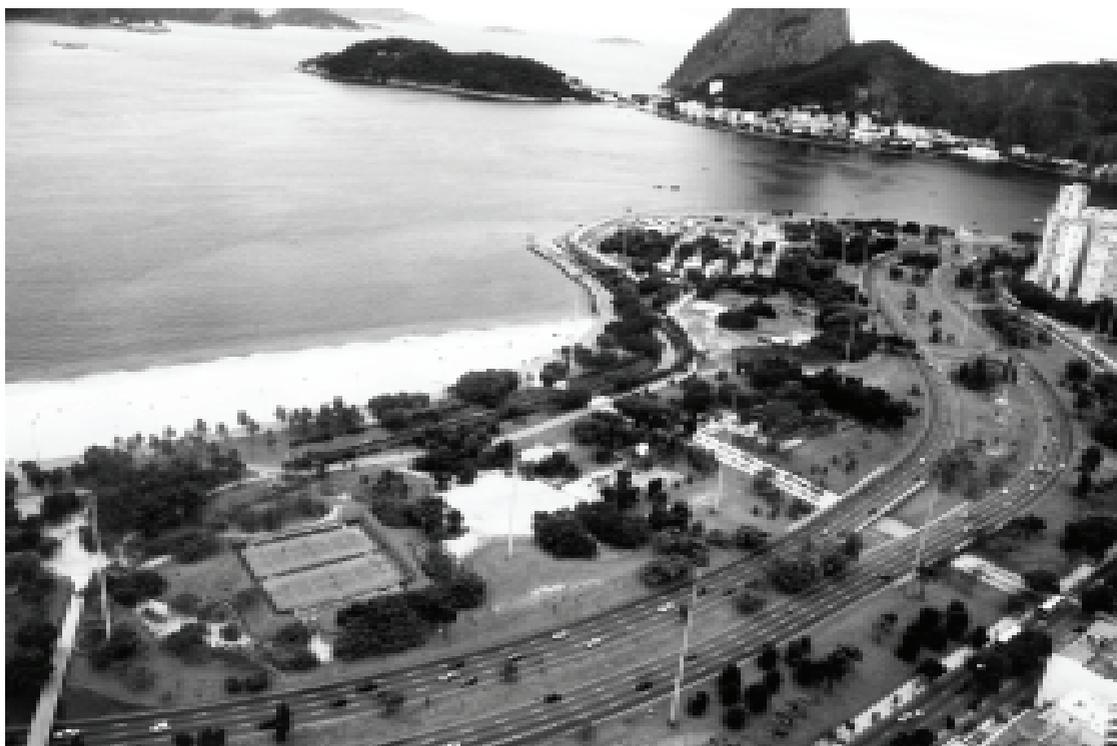
Foto 1 – Arquivo: Projeto Quapá – Vista geral do aterro
Crédito: Sílvio S. Macedo

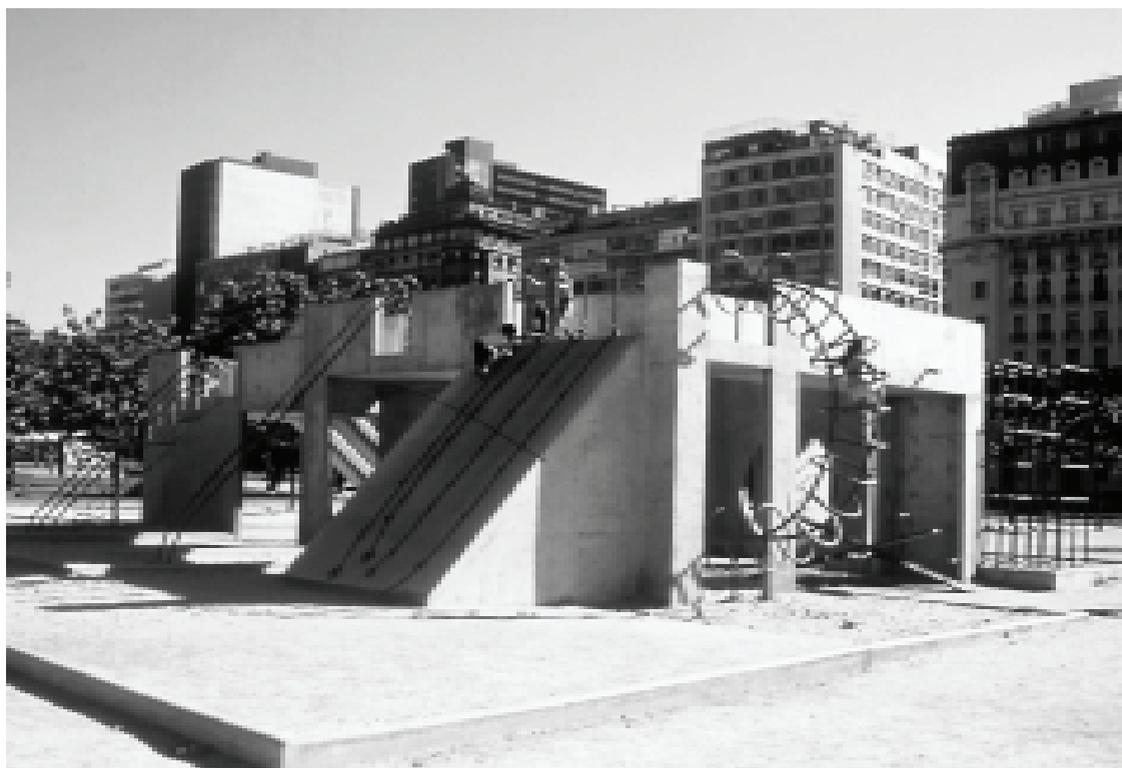
Foto 2 – Parque do Flamengo – Equipamentos infantis
Crédito: Autor

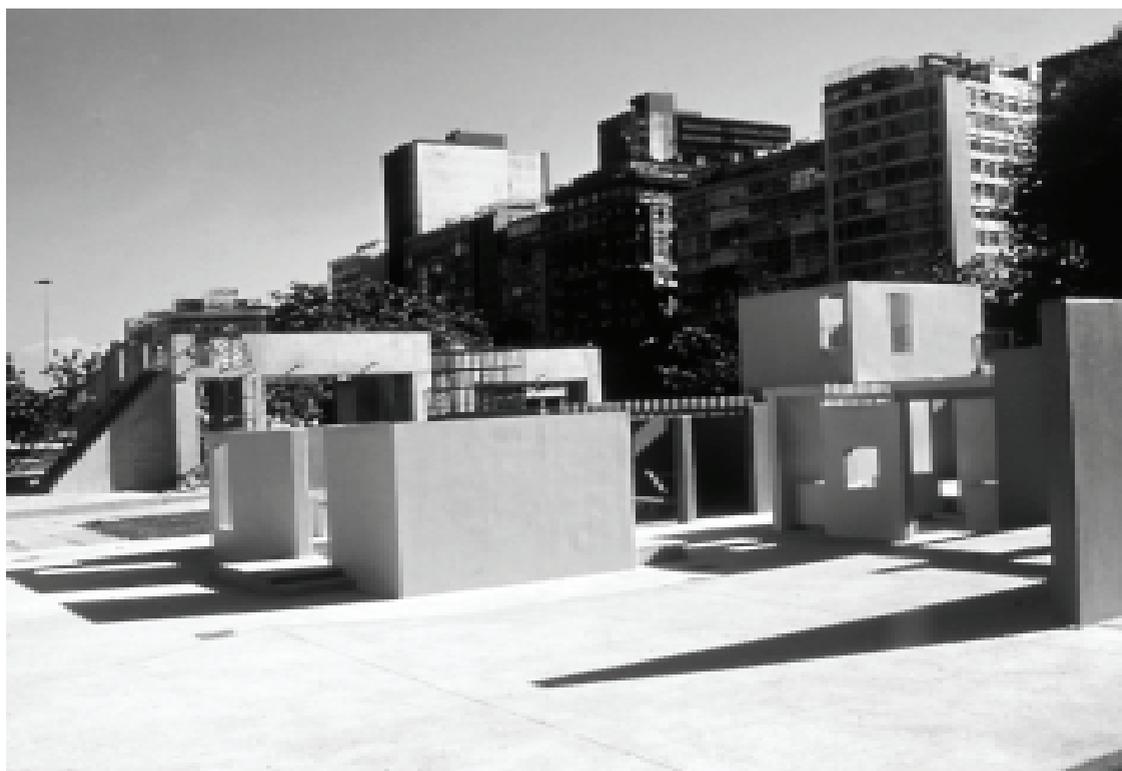
Foto 3 – Parque do Flamengo – Equipamentos infantis
Crédito: Autor

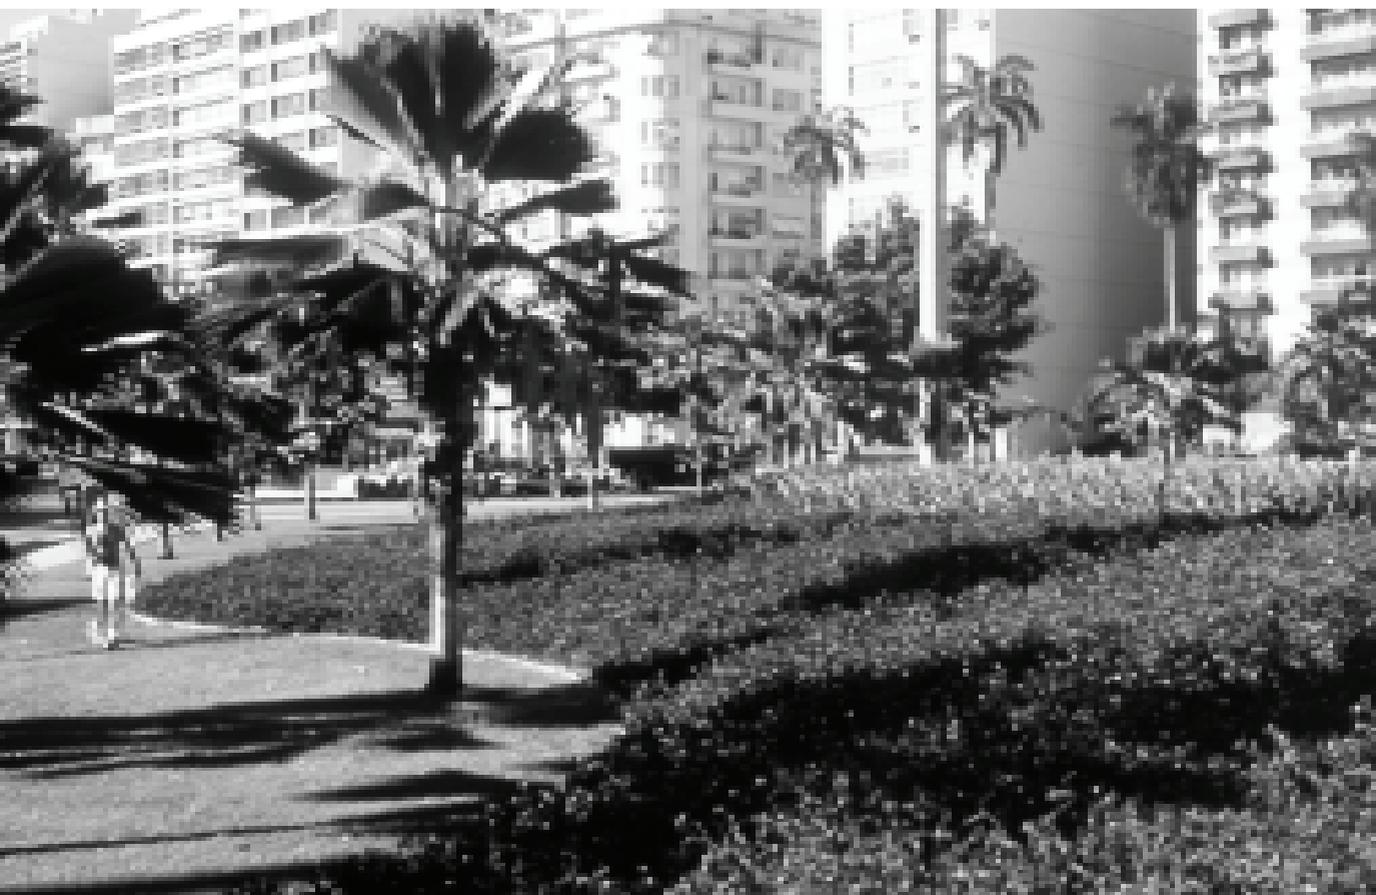
Foto 4 – Parque do Flamengo – Canteiro junto ao Morro da Viúva
Crédito: Autor

Nas grandes construções como o Museu de Arte Moderna, o Monumento aos Mortos da Segunda Guerra Mundial, o Complexo Aquário-Sombral na Enseada da Glória (este não construído) e o restaurante situado próximo ao Morro da Viúva, foram projetados jardins mais elaborados, utilizando canteiros com arbustos e ervas, esculturas, espelhos d'água e fontes.

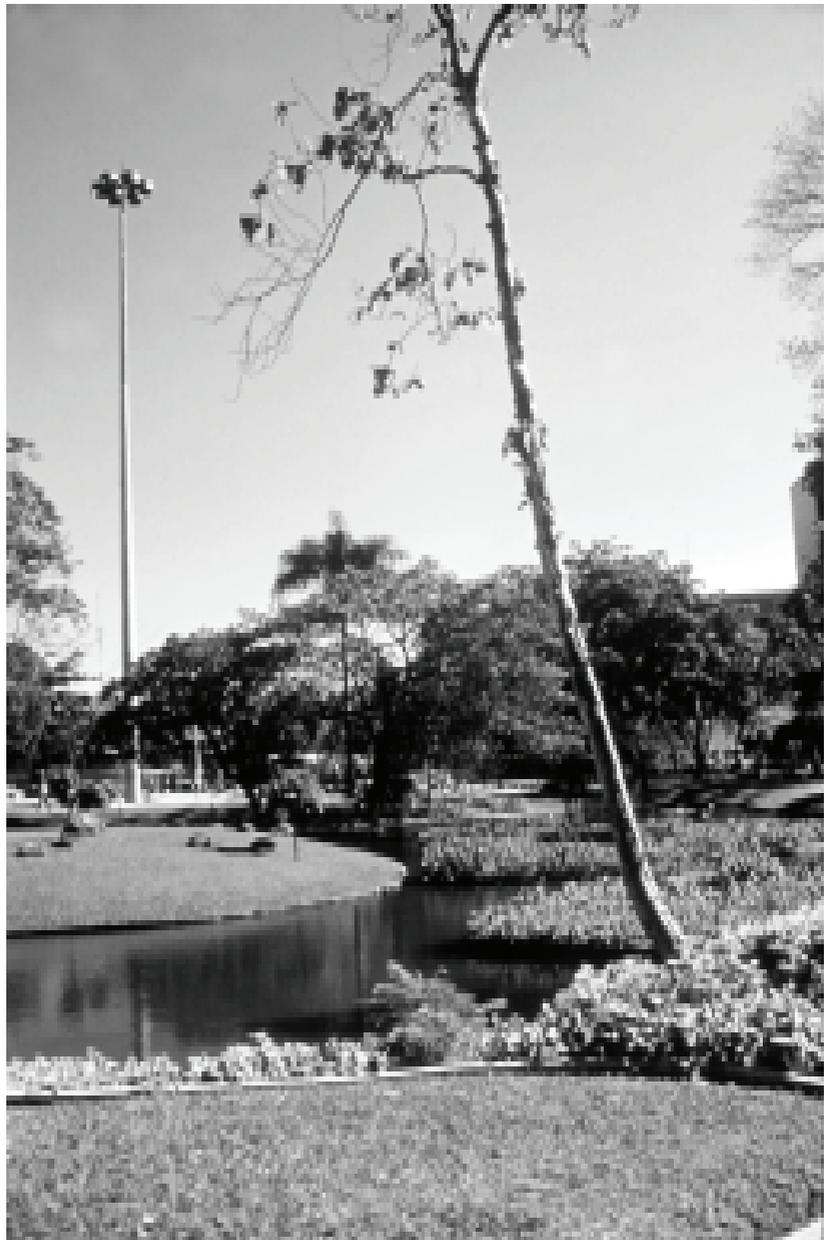
*Foto 5 – Parque do Flamengo –
Canteiros elaborados
Crédito: Autor*

Para enfatizar a forma e a coloração dessas florações, a vegetação foi disposta em grandes conjuntos de mesma espécie. Foi também dado ênfase na especificação das palmeiras, tanto as nativas como as exóticas.

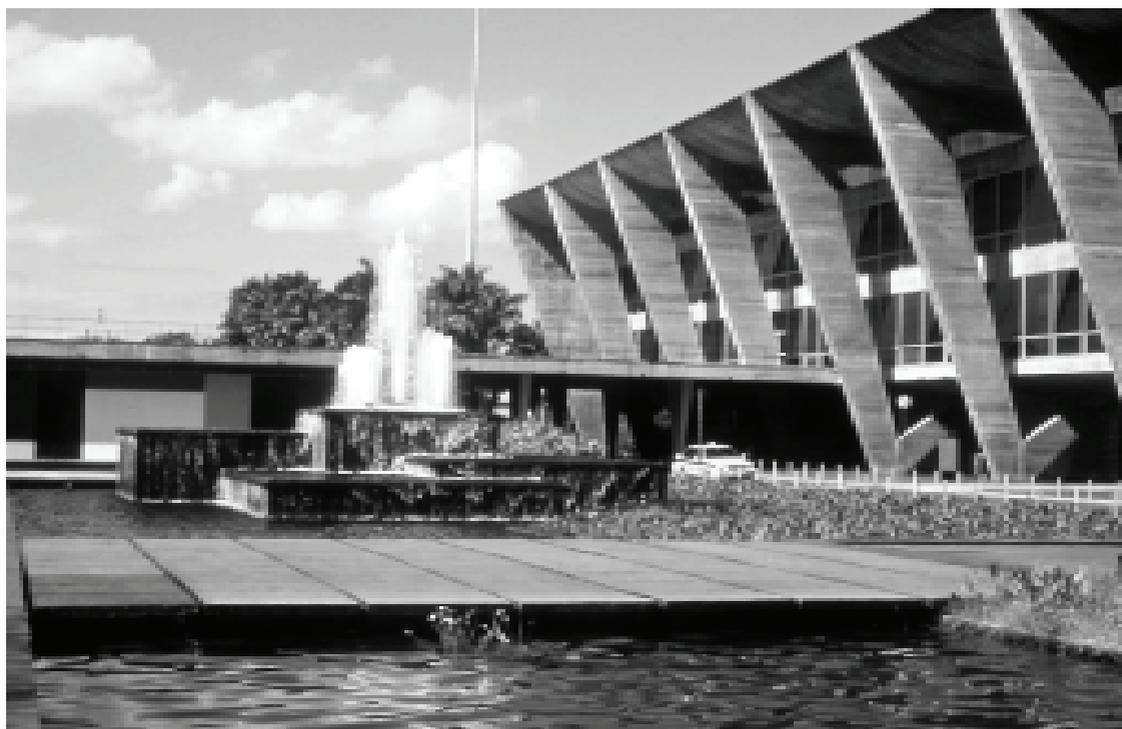
Foto 6 – Parque do Flamengo – Jardins do Museu de Arte Moderna
Crédito: Autor

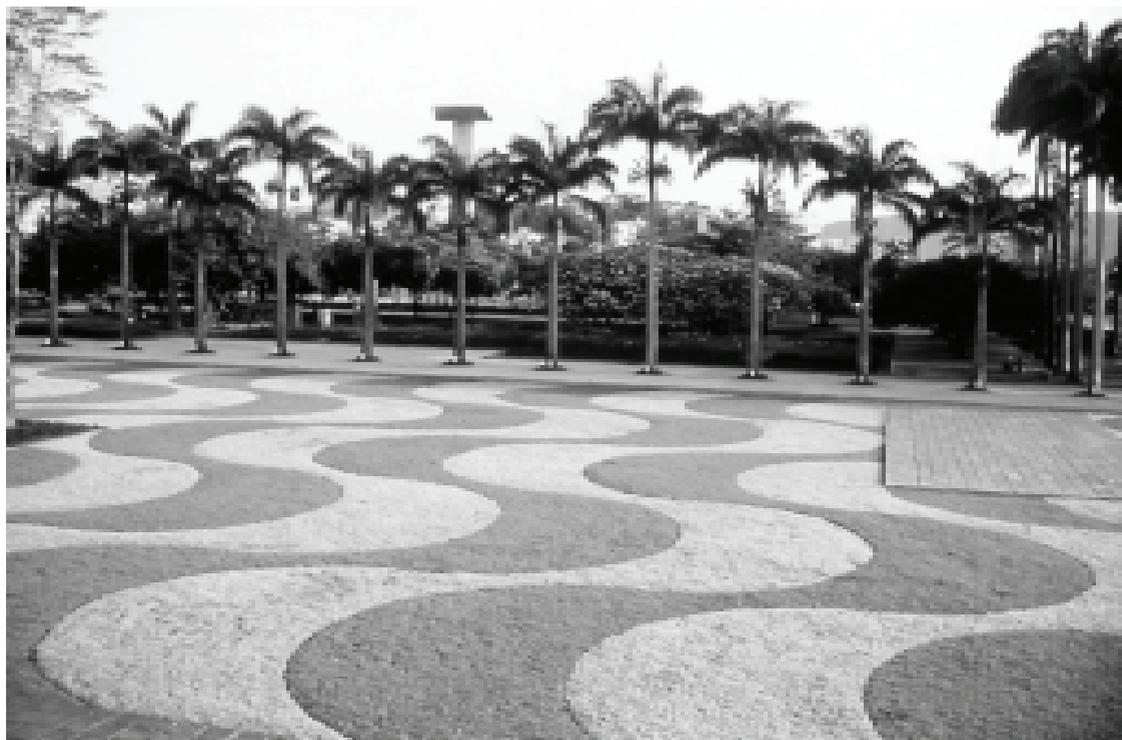
Foto 7 – Parque do Flamengo – Jardins do Museu de Arte Moderna
Crédito: Autor
