A FORMA E O CARÁTER DA VEGETAÇÃO NA RECONSTRUÇÃO PAISAGÍSTICA DO PASSEIO PÚBLICO¹

THE SHAPE AND CHARACTER OF THE VEGETATION IN THE LANDSCAPE RECONSTRUCTION OF PASSEIO PÚBLICO

TRINDADE, Jeanne Almeida da

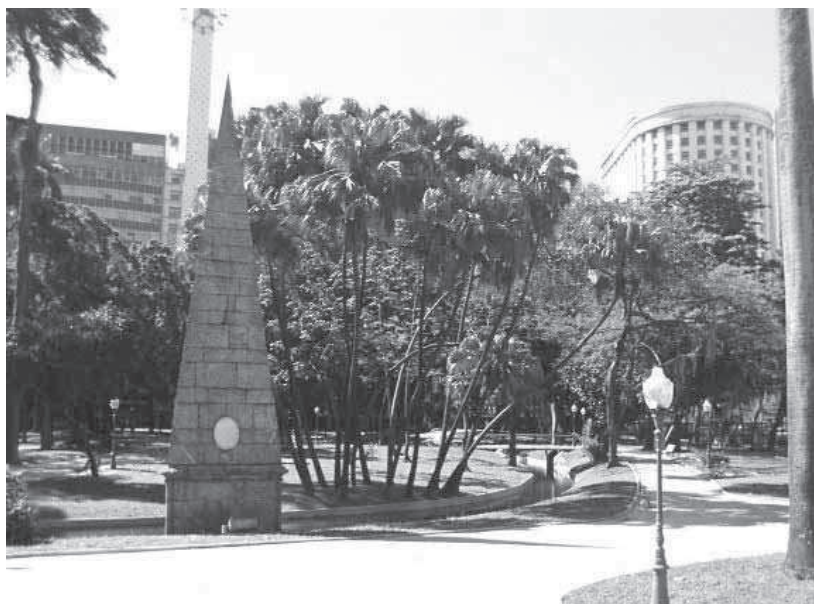
Figura 1: Conjunto formado pela pirâmide de granito, original do projeto de Valentim e palmeiras leque-da-china (*Livistona chinensis*) especificado por Glaziou
Crédito: Foto da autora

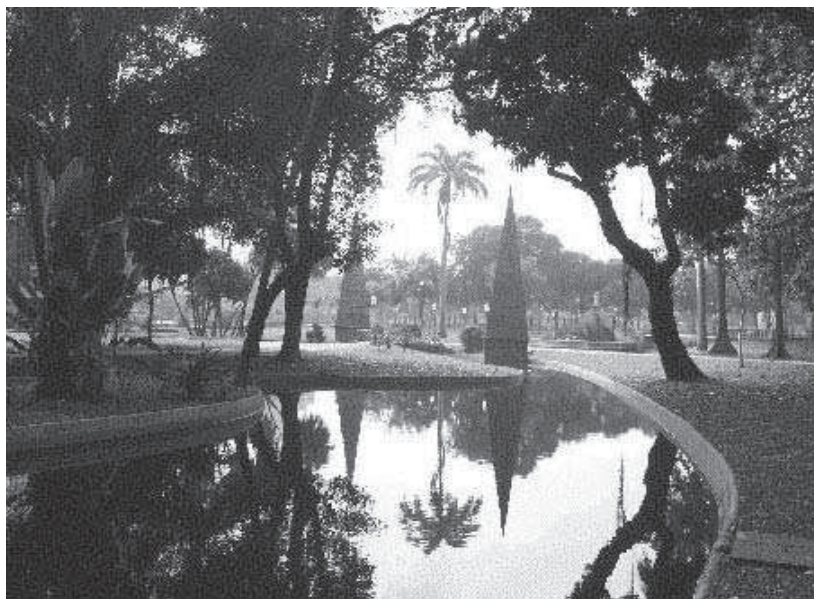
Figura 2: Vista parcial do lago tendo ao fundo as pirâmides e ponte ornamental.
Destaque para as árvores e palmeiras que fazem parte da composição
Crédito: Foto de Carlos Terra

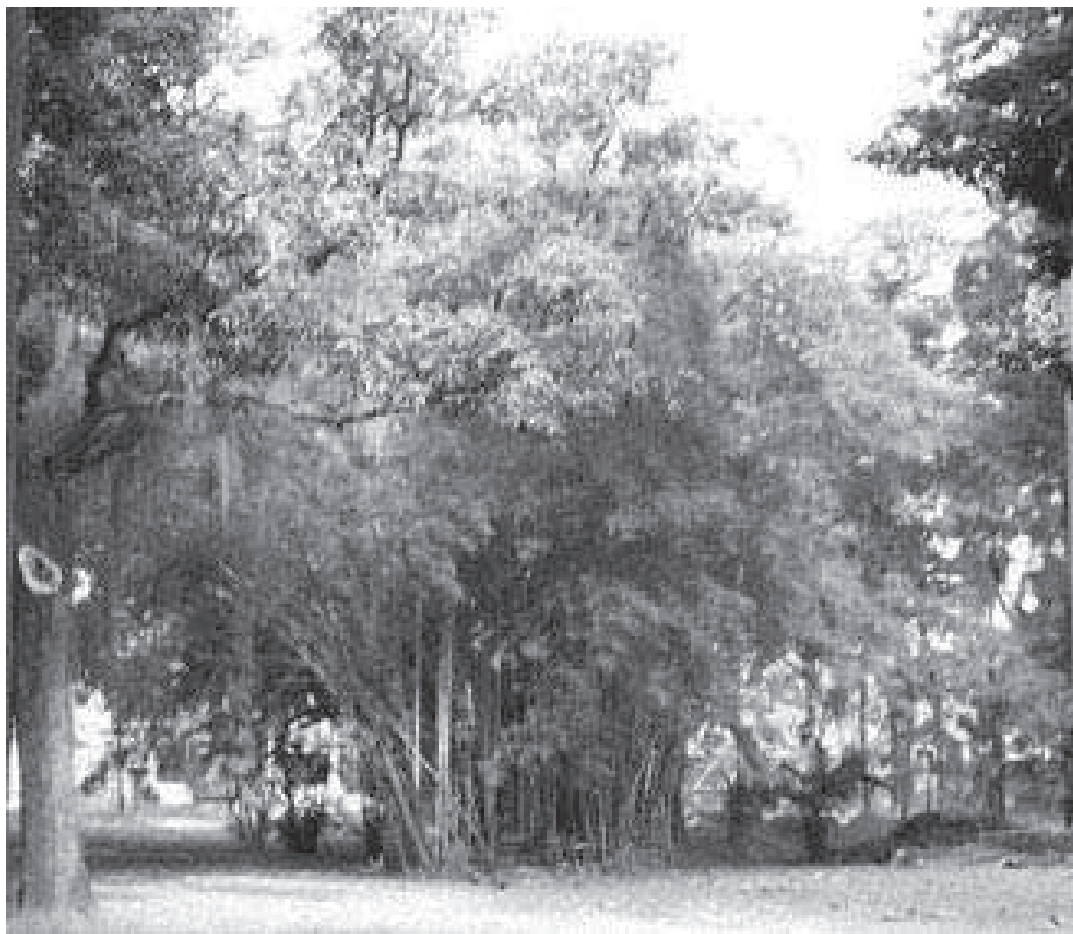
Figura 3: Bambuzal localizado no eixo entre o Portão Monumental e a Fonte dos Amores

O primeiro elemento vegetal que chamou a atenção do Grupo de Trabalho foi uma extraordinária touceira de bambu, localizada na frente do Portão Monumental, no eixo de ligação do Portão à Fonte dos Amores. Esta touceira possuía uma beleza plástica muito marcante devido, principalmente, as suas dimensões (aproximadamente de 50m² de extensão por 7m de altura).

Observando a planta atribuída a Glaziou, não foi verificada a presença desta mancha vegetal, mantendo-se livre de obstáculos o eixo longitudinal proposto por Valentim; fato esse comprovado analisando as fotos de Klumb (c. 1860) e Stahl (c. 1862). Por esse desenho, ao ultrapassar o Portão Monumental, o freqüentador percebe a existência de “algo” no final do jardim (parcialmente oculto por um arbusto) e é convidado a percorrer o jardim através dos caminhos sinuosos em direção à Fonte dos Amores.

Entretanto, em visitas aos parques elaborados por Glaziou, como o Campo de Santana, Quinta da Boa Vista e Parque São Clemente, encontramos a presença de bambus na composição desses espaços. No citado Relatório⁹, também, estão relacionadas cinco espécies diferentes de bambus e, analisando as fotos de Malta do início do século XX, verificamos a presença de uma vegetação muito semelhante a bambus plantada próxima ao Aquário (1904-1938). Teriam esses bambus se deslocado naturalmente até o canteiro central, o que seria possível dada a natureza da sua propagação? Não foi possível comprovarmos. Diante dessas informações, a indicação foi a de transplantar a touceira de bambu existente no canteiro central e replantá-la nos locais sugeridos pelas fotos de Malta, bem como sugerir o transplante de duas pequenas árvores de pau-brasil (*Caesalpineia echinata*) plantadas no eixo imaginário, para deixá-lo livre dos elementos que dificultavam a visualização da Fonte dos Amores.

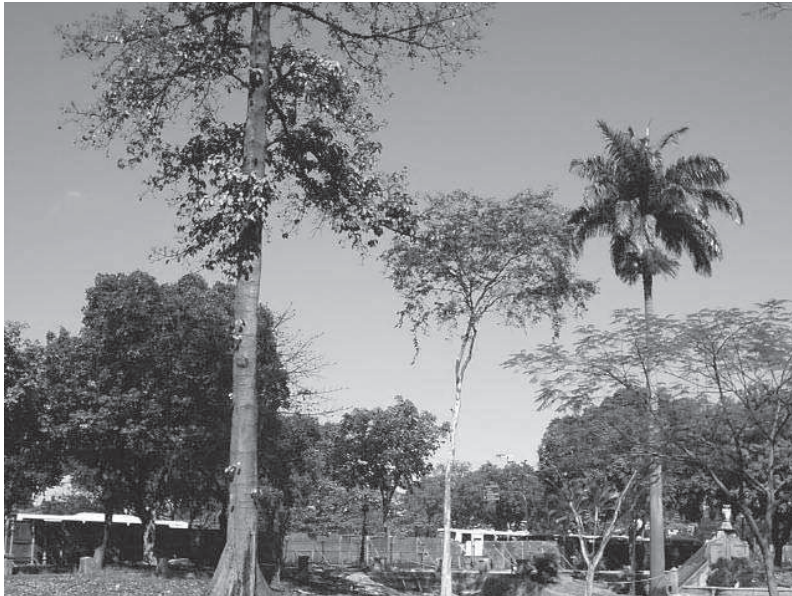
Figura 5: Aléia formada por pau-rei, paus-ferro e palmeiras imperiais
Crédito: Foto da autora

No levantamento local, de um lado da Fonte, encontramos uma aléia contendo seis paus-rei (*Pterygota brasiliensis*), uma munguba (*Pachira aquatica*) e uma palmeira imperial (*Roystonea oleracea*) e do outro lado, uma aléia com uma palmeira imperial (*Roystonea oleracea*), um pau-rei (*Pterygota brasiliensis*) e dois paus-ferro (*Caesalpineia ferrea*). Quando foram plantadas essas árvores? A iconografia entorno de 1860 só revelava palmeiras no local. Acreditamos que as mesmas tenham sido plantadas depois de 1937, após a demolição do Theatro Cassino, cujos vestígios arqueológicos e as plantas cadastrais da época indicam que a edificação ocupava o local dessas árvores.

A fim de apresentar diferentes épocas do Passeio Público e manter uma unidade nos planos delimitadores do espaço da Fonte dos Amores, a sugestão do Grupo de Trabalho foi a de conservar intacta a aléia formada pelos paus-rei (*Pterygota brasiliensis*) e palmeira imperial (*Roystonea*

oleracea), removendo o pau-rei (*Pterygota brasiliensis*) e os paus-ferro (*Caesalpineia ferrea*) da outra aléia e indicando o plantio de 6 palmeiras imperiais (*Roystonea oleracea*) e 6 exemplares de sabal-anão (*Sabal minor*) alternadamente. Apesar de não podermos afirmar ter sido esta a escolha de Glaziou, acreditamos que o conjunto formado dois tipos de palmeiras de formas de folhas e alturas diferentes (conforme o desenho atribuído ele) estabelece o objetivo pretendido. A escolha das espécies foi determinada pela existência de um remanescente de palmeira imperial (*Roystonea oleracea*) – palmeira de grande porte com folha pinada – e a espécie sabal-anão (*Sabal minor*) – palmeira de pequeno porte com folha em forma de leque – constar na relação de plantas do Relatório^h através da sua sinonímia (*Sabal adansonii*). Infelizmente, esse último grupo de palmeiras ainda não foi plantado.

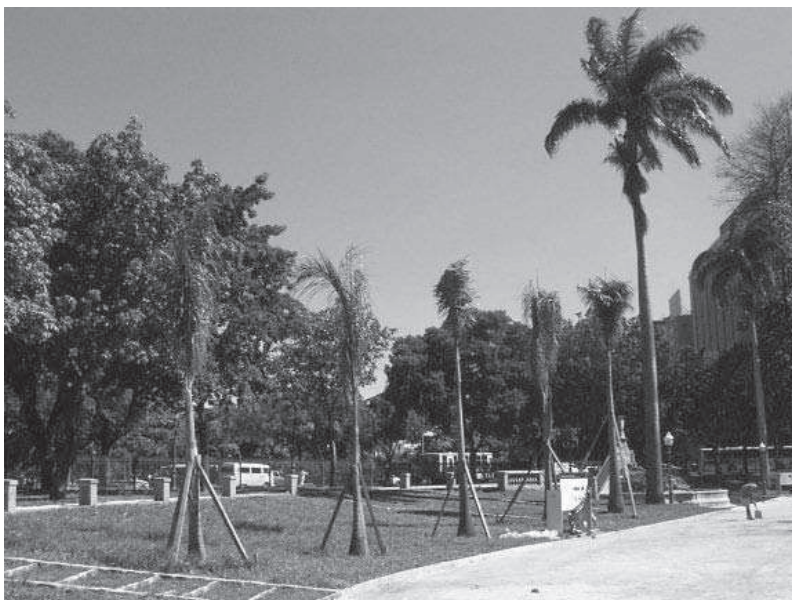
Figura 6: Nova aléia de palmeiras imperiais plantada após as obras de restauração
Crédito: Foto da autora

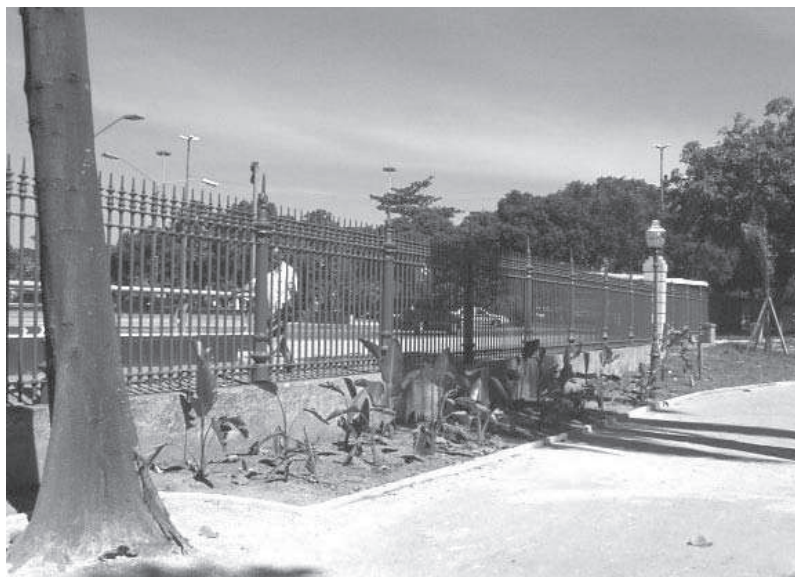
Figura 7: Plantio de arbustos próximos às grades existentes
Crédito: Foto da autora

No Passeio Público, foram utilizados arbustos de grande variedade, conforme pode ser observados em fotos antigas porém, os arbustos encontrados durante a obra de restauração eram muito poucos. Provavelmente, na medida em que esses arbustos foram morrendo, não houve um planejamento para seu replantio. Recuperar as potencialidades do uso de diferentes tipos de arbustos, sem prejudicar a segurança do espaço, foi uma preocupação constante. A orientação foi o posicionamento dos novos arbustos junto ao gradil sem a formação de uma massa contínua; replantio nos pontos de interesse visual como pontes e pedras falsas e, colocação atrás de alguns bancos para funcionar com plano de fechamento visual da cidade.

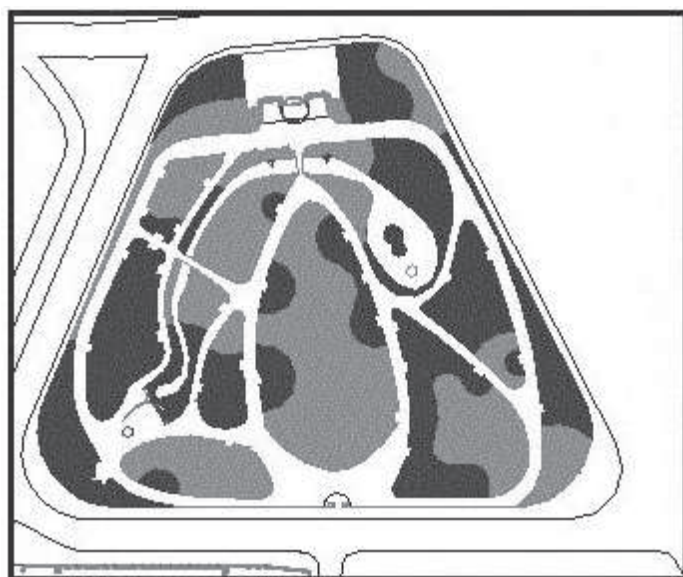
Figura 8: Planta esquemática indicando as áreas de sol (manchas claras) e as áreas de sombra (manchas escuras)
Crédito: Acervo da autora

Foi elaborado um mapa de sol e sombra para indicar onde seria possível retornar com o plantio de grama. No Relatório não consta a existência de nenhuma espécie de grama, porém nas fotos analisadas, esta vegetação era muito freqüente. A espécie indicada foi a grama-batatais (*Paspalum notatum*), grama existente no Campo de Santana e Quinta da Boa Vista, nativa do Brasil e portanto, a mais acessível a Glaziou na época de implantação do projeto; resistente ao pisoteio, à seca, a solos pobres e tolerante a meia-sombra. Para as áreas sombreadas as plantas indicadas foram: *Callisia repens*, *Ophiopogon japonicus*, *Ruellia brevifolia*, *Lycianthes asarifolia* e *Tradescantia fluminensis* que, no entanto, não constam no citado Relatório.

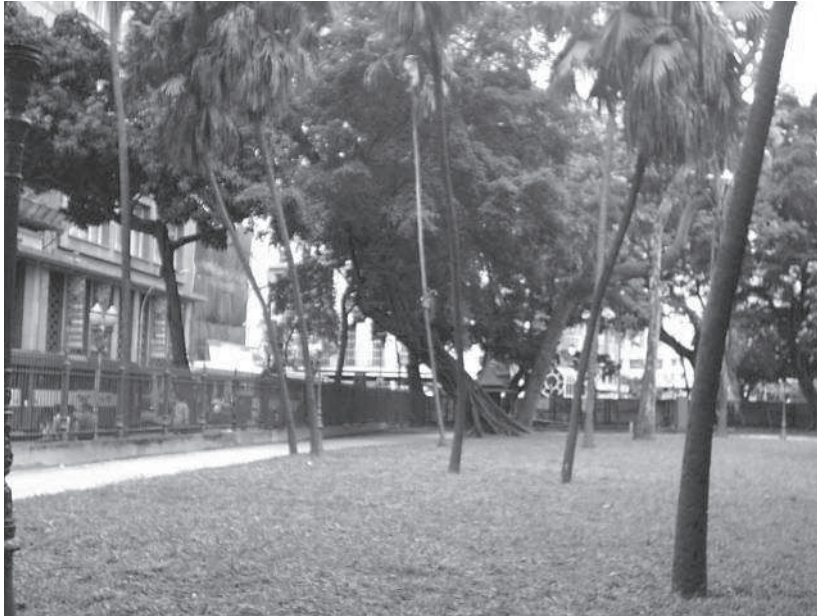
Figura 9: Plantio de grama-batatais nas áreas ensolaradas
Crédito: Foto da autora

Devido aos inúmeros imprevistos ocorridos durante a obra, o plantio da vegetação de cobertura de sombra foi substituído pela fiscalização por grama-batatais na maior parte do parque e grama-esmeralda em frente à Fonte dos Amores. Naturalmente, devido a pouca resistência da grama a áreas sombreadas, esta vegetação irá morrer rapidamente, porém o compromisso dos gestores do Passeio Público foi o de executar o plantio indicado pelo Grupo Trabalho tão logo fosse possível.
