# ANÁLISE AMBIENTAL COMO SUBSÍDIO AO PLANEJAMENTO URBANO: O CASO DE BOA ESPERANÇA (MG)

*ENVIRONMENTAL ASSESSMENT TO SUPPORT THE URBAN PLANNING: BOA ESPERANÇA (MG) CASE*

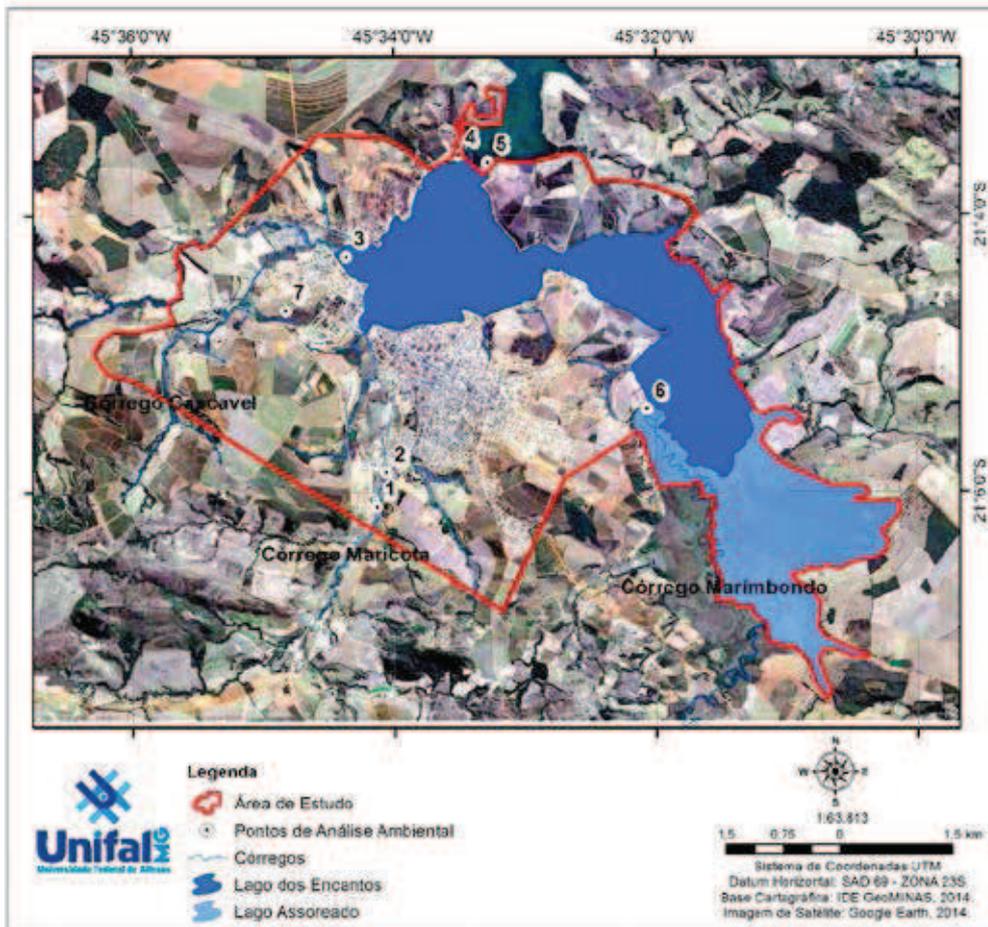
**Figura 2** Pontos analisados na área de estudo no contexto do perímetro urbano do município de Boa Esperança, MG, Brasil.

De modo geral, registraram-se, nos pontos de análise (figura 2), as seguintes características: edificações nas planícies de inundação; pastoreio de bovinos próximo dos cursos d'água; loteamentos aprovados em áreas que deveriam ser destinadas à preservação das matas ciliares; resíduos sólidos às margens dos córregos; processo acelerado de eutrofização artificial em porções do lago.

No ponto 1, localizado no terraço fluvial do córrego Maricota (figura 2), foi verificada a ocorrência de residências, fábrica de tijolos/telhas (figura 3A) e presença de aterros clandestinos constituídos de restos de construção (terra e entulho) na planície de inundação do curso d'água. O ponto 2 tem como referência a entrada da fazenda Santo Agostinho, onde se verificou, também, a presença de aterros formados por restos de construção – terra, entulho e resíduos sólidos (figura 3B) – de residências e áreas de pastagem próximo do curso d'água, nos limites das áreas APPs.

O ponto 3 (figuras 2 e 4) é um trecho do córrego Cascavel, no qual se observa grande concentração de plantas macrófitas aquáticas, resultante do processo de eutrofização. Segundo Galli e Abe (2014, p. 7):

Os pontos 4 e 5 (figuras 2 e 5A) localizam-se perto do dique construído para controlar o nível do reservatório de Furnas, formando o Lago dos Encantos na área urbana. Sobre o dique, foi construída uma ponte de acesso a zona rural (figura 5A). No local, verifica-se a ocorrência de forte odor, devido ao despejo de esgoto após a barragem, ao pastoreio de bovinos e à grande concentração de resíduos sólidos. Essas características conferem condições higiênico-sanitárias inadequadas, e podem resultar em risco à saúde da população.

O ponto 6 (figuras 2 e 5B) localiza-se numa porção do lago bastante eutrofizada pela presença de plantas macrófitas. No contexto da área de estudo, esse ambiente apresenta o estágio mais avançado de eutrofização e assoreamento. Além das espécies aquáticas, nota-se a presença de árvores de médio porte, evidenciando que o processo de assoreamento é antigo e formou uma camada espessa de material sedimentar.

No ponto 7 (figura 2), observa-se que na APP do córrego Cascavel ocorre exploração de solo orgânico para a produção de solo fértil. Esse material é utilizado como fertilizante natural pelos produtores da região. Nota-se que o ambiente não apresenta medidas de proteção do solo contra os efeitos do escoamento superficial das águas das chuvas, agravando o processo de erosão laminar e, conseqüentemente, o assoreamento do córrego. Nesse local, existem diversas nascentes, que irão, posteriormente, desaguar no córrego Cascavel.

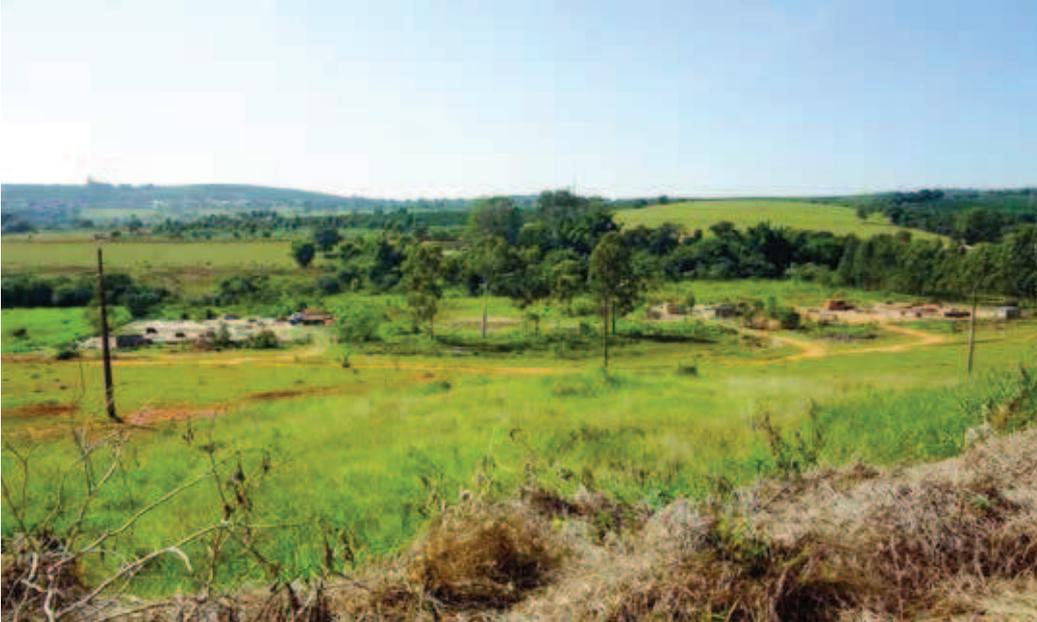
**Figura 3A** Edificações na planície de inundação do córrego Maricota (ponto 1).  
Foto: Larissa Gischewski Guimarães – mar. 2012

As características observadas nos dois pontos evidenciam problemas de degradação decorrentes da falta de planejamento e fiscalização do uso do solo urbano. A inserção de indústria de cerâmica, residências e aterros clandestinos próximo dos córregos provoca a contaminação das águas e instabiliza a dinâmica dos fluxos fluviais e pluviais, intensificando o escoamento superficial e reduzindo a infiltração das águas. Esses ambientes têm função hidrológica relacionada ao transbordamento natural dos córregos, porém a ocupação desordenada dessas áreas causa desequilíbrio nos processos naturais, resultando em ocorrência e intensificação de enchentes e em poluição dos corpos hídricos.

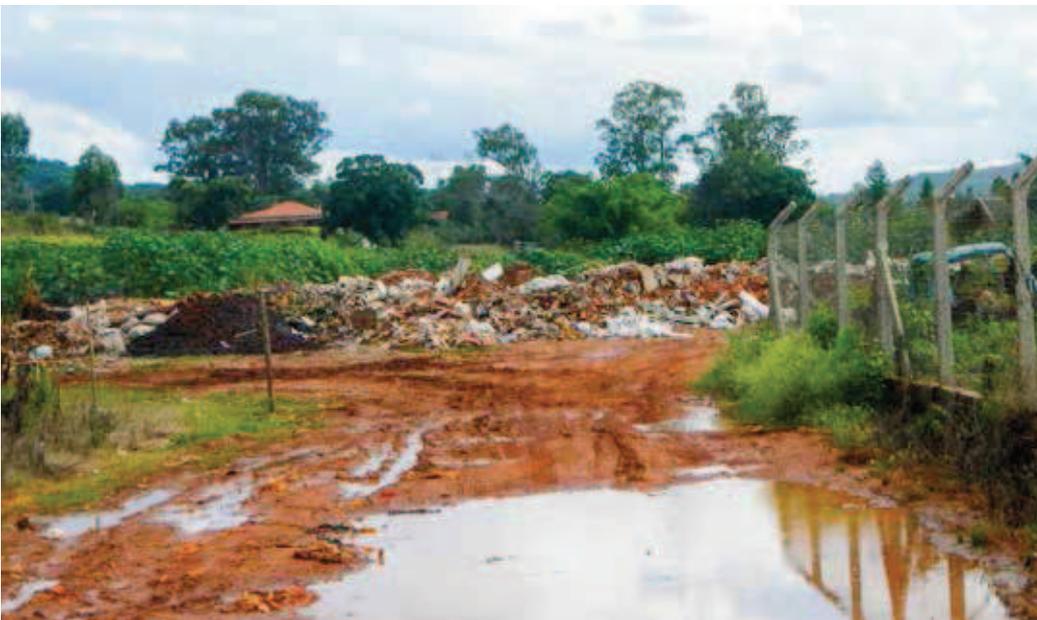
**Figura 3B** Aterros clandestinos com restos de construção e resíduos sólidos (ponto 2).  
Foto: Larissa Gischewski Guimarães – mar. 2012

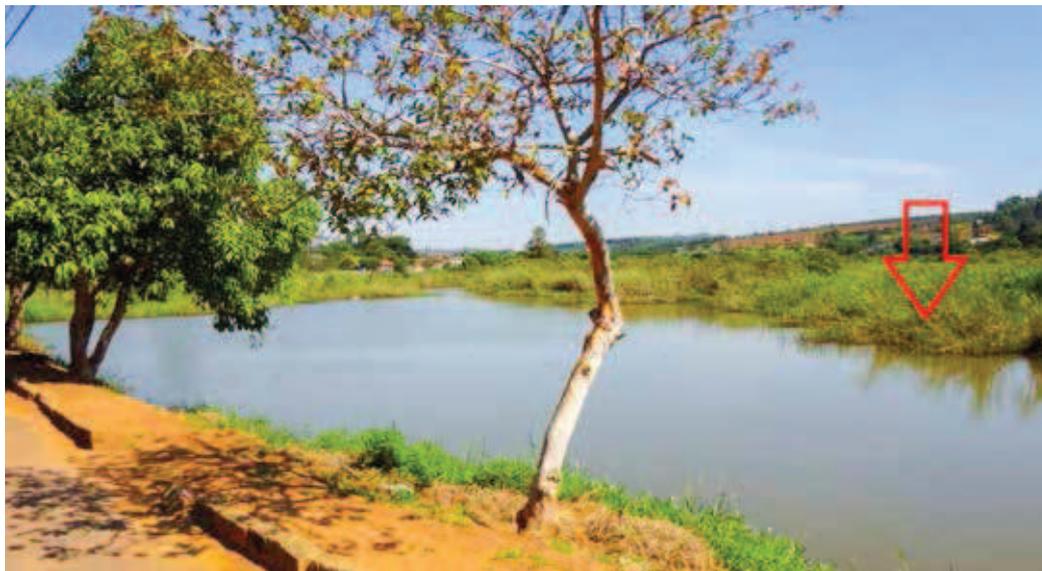
**Figura 4** Porção eutrofizada (seta vermelha) no Lago dos Encantos (ponto 3) com a presença de lançamento de esgoto doméstico não tratado e acúmulo de sedimentos.  
Foto: Larissa Gischewski Guimarães – mar. 2012

Na área de estudo, esse processo ocorre devido ao acúmulo de matéria orgânica proveniente do lançamento de afluentes domésticos não tratados e pela deposição de sedimentos transportados pela erosão laminar atuante nas encostas.

Próximo do ponto 3, há um balneário utilizado por moradores do entorno. O uso do lago por banhistas nessa porção do reservatório pode resultar na contaminação dos usuários devido à grande presença de esgoto doméstico no ambiente. Além disso, a comunidade utiliza esse local para pesca artesanal, intensificando o problema, pois o consumo dos peixes pode causar doenças.

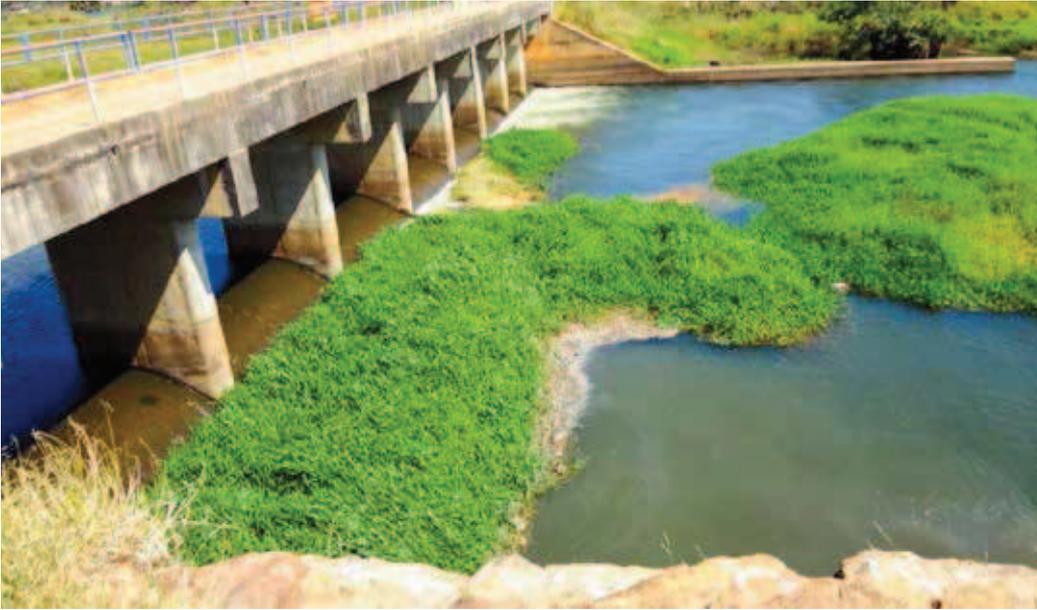
**Figura 5A** Esgoto e resíduos sólidos próximo do dique (pontos 4 e 5).  
Foto: Larissa Gischewski Guimarães – mar. 2012

Apesar de o ambiente estar visivelmente poluído, observa-se que a pesca artesanal é prática comum nessa localidade. As águas, tanto da porção que antecede o dique, como após o barramento, apresentam forte odor de esgoto e presença de resíduos sólidos. A ocorrência de peixes pode ser considerada um bioindicador de que o estágio de poluição ainda é mediano, porém a contaminação dos peixes torna-se inevitável em tais condições, pois as águas apresentam fortes indícios de ocorrência de nitratos, nitritos, agentes bacterianos e virais, devido ao lançamento de esgoto não tratado e resíduos sólidos presentes no corpo d'água.

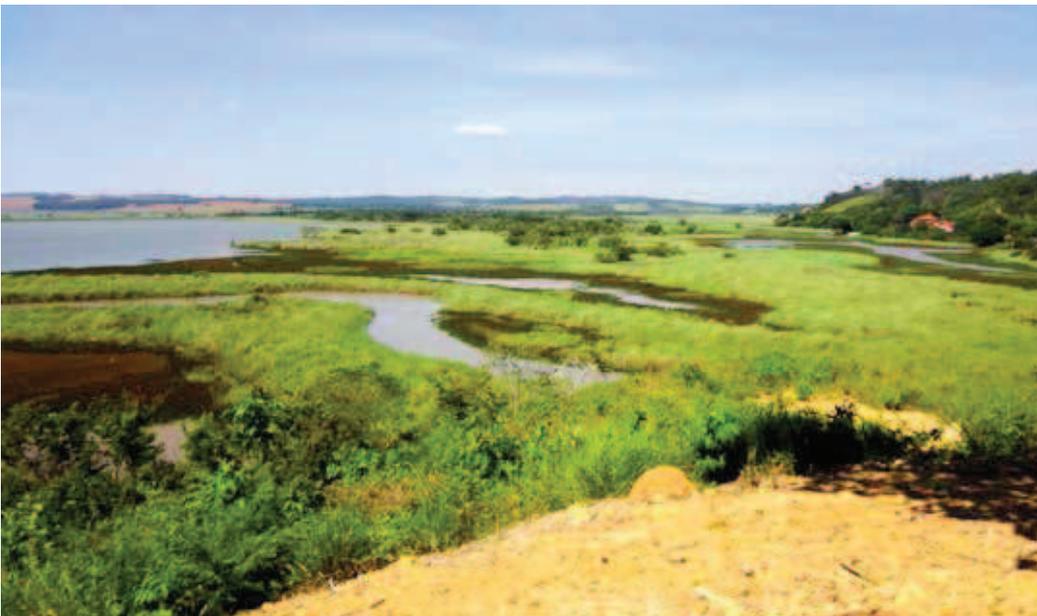
**Figura 5B** Porção eutrofizada e assoreada no Lago dos Encantos (ponto 6).  
Foto: Larissa Gischewski Guimarães – mar. 2012

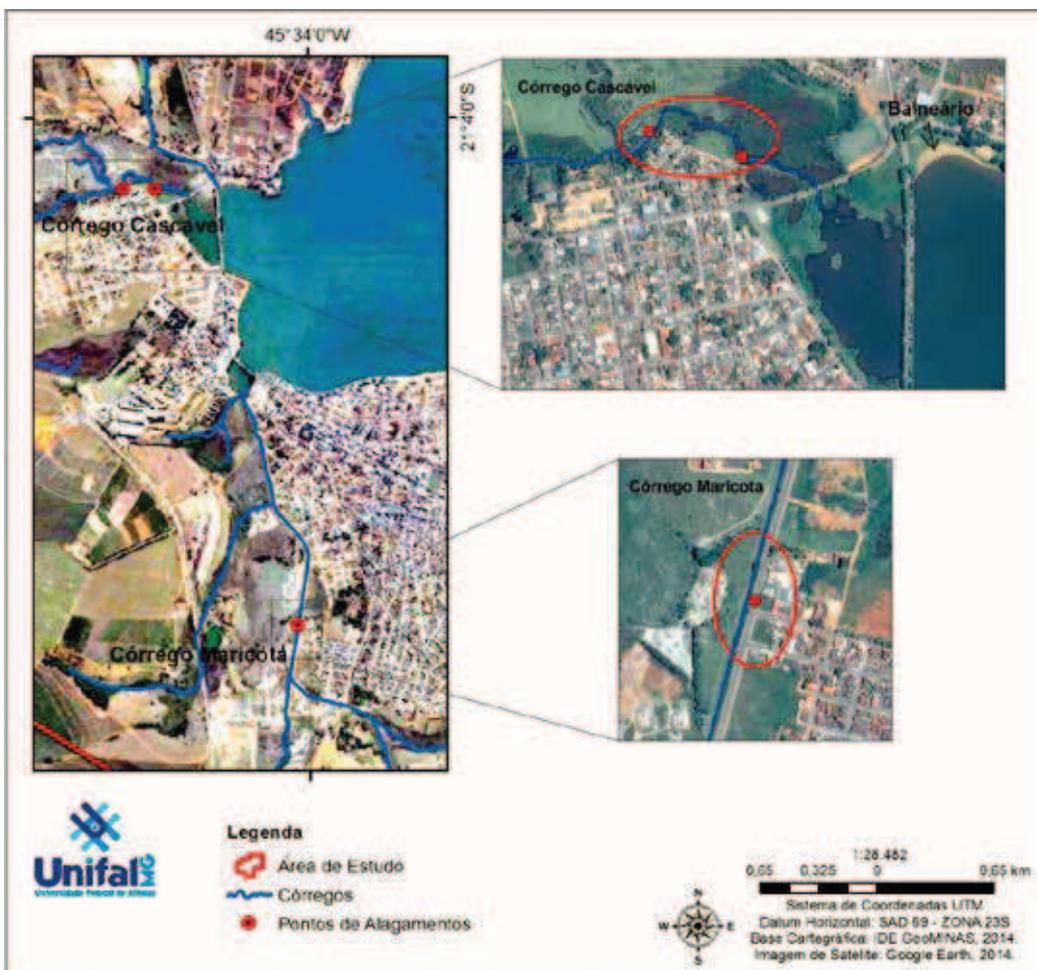
**Figura 6** Principais áreas afetadas por enchentes devido às alterações antrópicas nos ambientes fluviais urbanos. Os círculos vermelhos destacam as áreas atingidas por inundações.

Verificou-se que, na bacia do córrego Maricota, a planície de inundação está sendo alterada de forma a poder impactar o ambiente, causando e/ou intensificando processos de enchentes e poluição dos mananciais, pois há construção de condomínio residencial, pastoreio de bovinos, ausência de mata ciliar e passagem de uma estrada sem pavimentação às margens do curso d'água.

ao uso antrópico. A bacia do córrego Marimbondo, a maior das três, apresenta ocupação residencial nas planícies de inundação e fazendas que desenvolvem atividades agropastoris. Ao contrário dos demais, que formam pequenos lagos antes do reservatório, o córrego Marimbondo deságua diretamente no Lago dos Encantos. As precárias condições ambientais do córrego são evidenciadas pelo forte odor do esgoto e pela ocorrência de vegetação aquática ou semiaquática, de ambientes eutrofizados pela ação antrópica. Tais alterações podem ter intensificado alguns processos naturais comuns nos ambientes fluviais, como as inundações que ocorrem sazonalmente devido às oscilações naturais da vazão dos córregos nos períodos de chuva. Nota-se que muitas áreas estão sendo atingidas por enchentes periódicas em consequência das alterações nas drenagens (figura 6), tanto nas relacionadas à ocupação residencial, deposição de resíduos sólidos e entulhos, quanto nas de retificação e canalização, como observado no córrego Maricota.

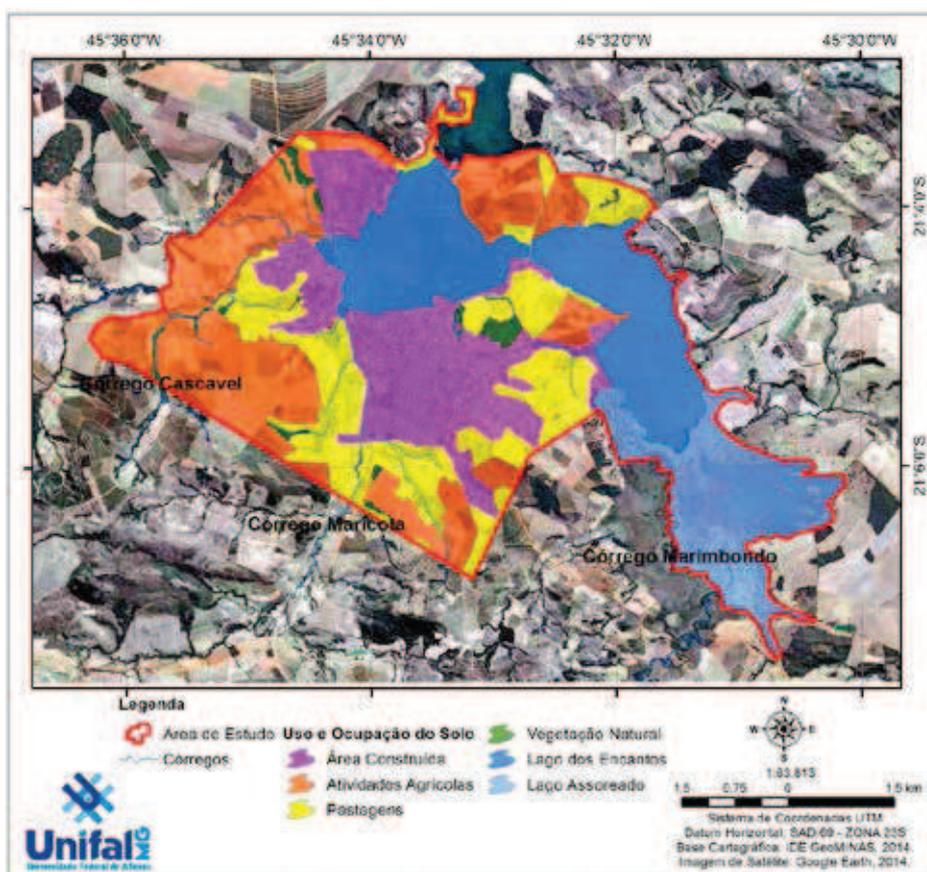
**Figura 7** Mapa de Uso e Ocupação da Terra da área de estudo.  
Fonte: Clibson Alves dos Santos. A partir de imagens aéreas do Google Earth – 2013.

Para compreender o grau de alteração da cobertura vegetal do perímetro urbano e as alterações nas APPs às margens dos cursos d'água, foi elaborado o Mapa de Uso do Solo (figura 7), a partir da interpretação visual de imagens de alta resolução espacial disponíveis no Google Earth (GOOGLE EARTH, 2013) e da verificação de campo.

Por meio desse mapeamento, verificou-se a predominância de atividades agrícolas, principalmente culturas de café, em 95,5 km<sup>2</sup> (26,43%) do total da área de estudo. As pastagens atingem 71,4 km<sup>2</sup> (19,7%), sendo utilizadas para pastoreio de bovinos em pequena escala. O efeito dessas atividades causa impactos diretos e indiretos nos cursos d'água que se encontram dentro dos limites do perímetro urbano, como o as-

soreamento associado à erosão laminar, provocado pelo indício do pisoteamento do solo por bovinos. As áreas construídas apresentam uso misto (residencial e comercial), totalizando 68,9 km<sup>2</sup> (19%) da área de estudo.

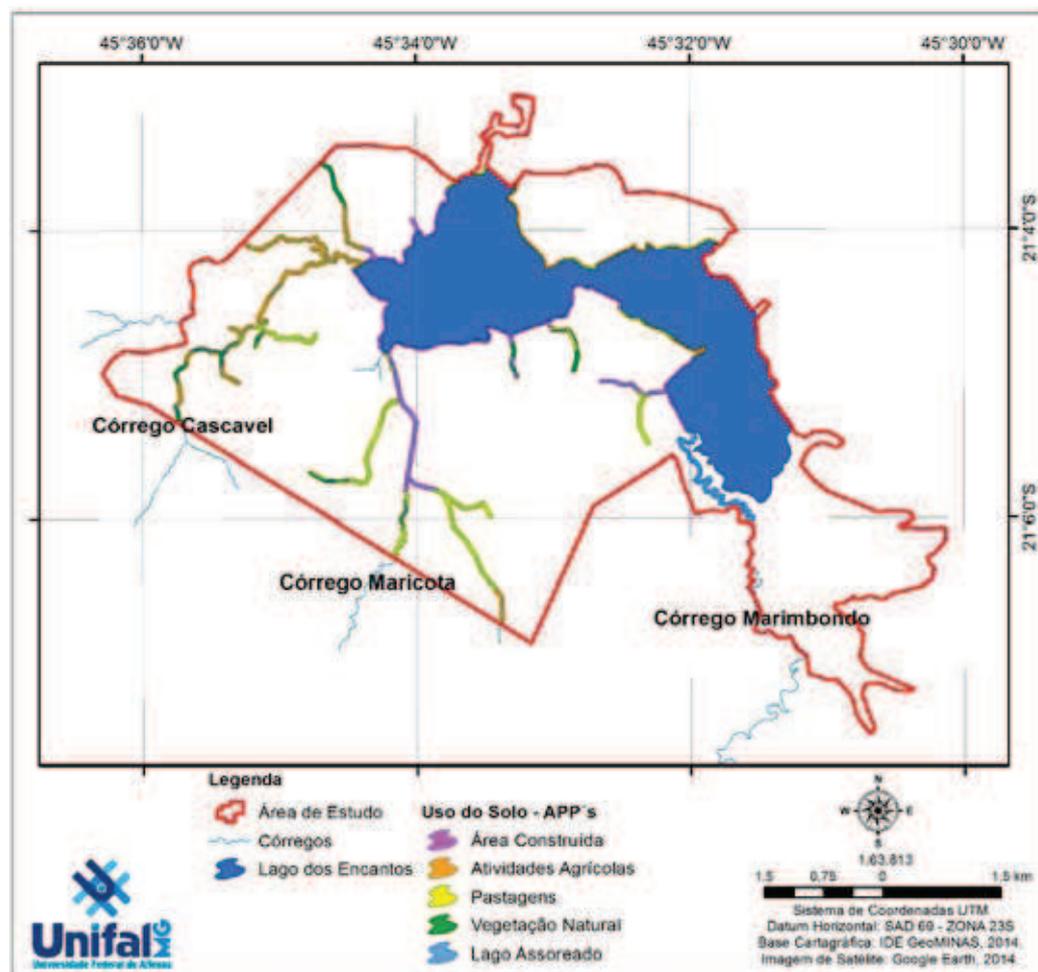
**Figura 10** Mapa de delimitação e uso do solo das APPs na área de estudo.  
 Fonte: Clibson Alves dos Santos – 2014

APPs, utilizando as ferramentas *buffer* para delimitar as áreas, e a ferramenta *clip* para recortar o uso nessas localidades, numa faixa de 30 metros (figura 10), por meio do programa ArcGIS. (ESRI, 2014).

Essa análise possibilita a compreensão das áreas às margens dos córregos que deveriam estar preservadas, mas conforme observado na figura 10 e na tabela 1, a maior parte dos córregos urbanos encontra-se degradada, com usos incompatíveis com o equilíbrio ecológico dos ambientes fluviais urbanos.

Analisando a figura 10 e a tabela 1, observa-se, também, que as APPs na área de estudo apresentam elevado grau de conflito de uso, isto é, 82% das áreas que deveriam ter cobertura superficial formada por matas nativas ou vegetação adequada ao ambiente fluvial, são constituídas por atividades agrícolas, pastagens ou edificações. Acrescenta-se a isso o fato de esses ambientes apresentarem diversos indicadores de

degradação ambiental, conforme já mostrado e discutido. Em relação às bacias, no córrego Maricota predominam os usos do tipo pastagens e áreas construídas; no córrego Cascavel, ocorre predomínio de atividades agrícolas, pastoreio e, em menor escala, há remanescentes de mata nativa. No córrego Marimbondo, as APPs são basicamente constituídas pela área assoreada do lago, que apresenta características pantanosas.

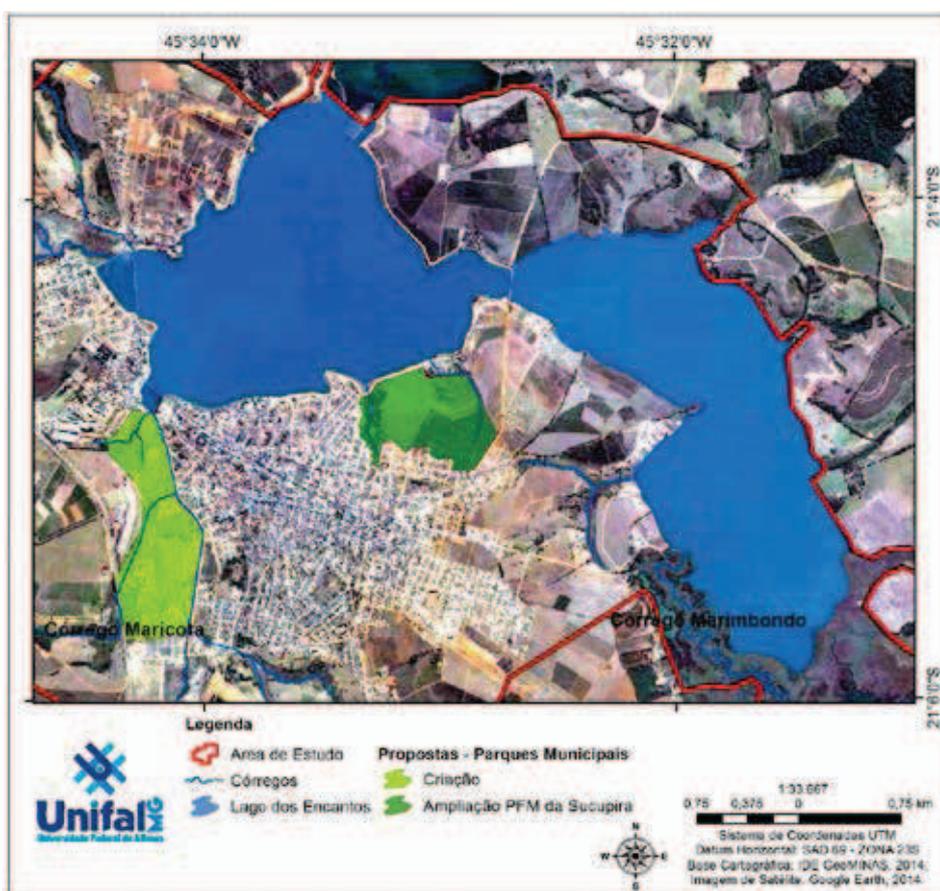
**Figura 11** Propostas de criação e ampliação de parques na área de estudo.  
 Fonte: Clibson Alves dos Santos. A partir de imagens aéreas do Google Earth – 2013.

Como parte do planejamento urbano para regularizar a Lei nº 12.651/12 (BRASIL, 2012) sobre APPs dos córregos no perímetro urbano, sugere-se a ampliação do Parque Florestal Municipal da Sucupira, agregando um dos principais remanescentes de mata atlântica na área urbana. Para o córrego Maricota, indicam-se as seguintes ações: criação de um parque a ser utilizado para a conservação ambiental e como ambiente de lazer para a comunidade (figura 11); implementação de ciclovia compartilhada com pista de caminhada na avenida Delduque Barbosa; execução de projeto de revegetação com espécies autóctones de mata nativa, ampliando-se os remanescentes observados em pequena escala na região.
