ANTIGA PISCINA DO DUCE NO
ANTIGO EDIFÍCIO DAS TERMAS
(ATUAL EDIFÍCIO DAS “PISCINAS
CONI”) NO *FORO ITALICO*, EM
ROMA: ANÁLISE HISTÓRICA E
RESTAURO

RESUMO

MUSSOLINI'S SWIMMING POOL IN
THE FORMER *PALAZZO DELLE
TERME* (CURRENT *EDIFICIO
DELLE "PISCINE CONI"*) AT THE
FORO ITALICO, IN ROME:
HISTORICAL ANALYSIS AND
CONSERVATION

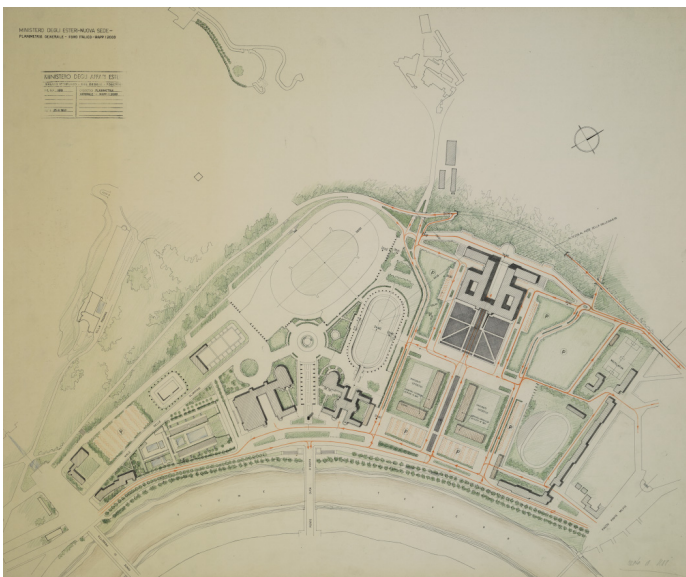
Figura 2: Enrico Del Debbio, Vittorio Ballio Morpurgo e Arnaldo Foschini, “Ministero degli Esteri – Nuova Sede. Planimetria Generale – Foro Italico – Rapp.1:2000”, 1957. Fonte: MAXXI Museo nazionale delle arti del XXI secolo, Roma. Collezione MAXXI Architettura, Archivio Enrico Del Debbio.

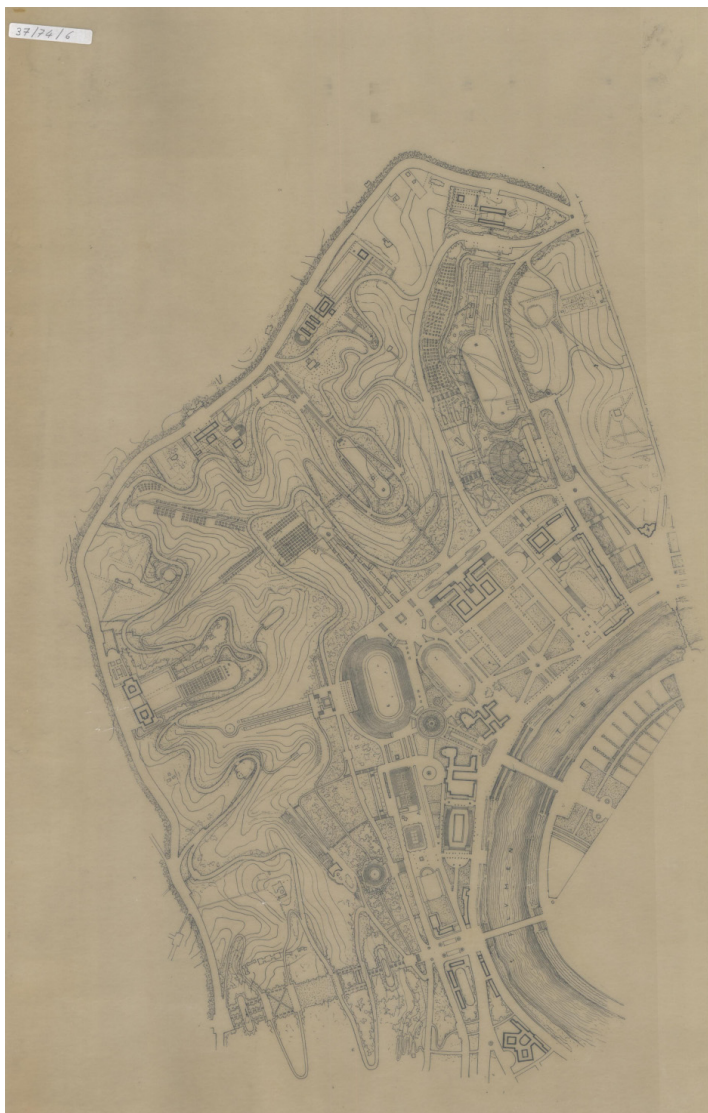
Figura 3: Luigi Moretti, “Foro Mussolini”, plano geral, 1937. Fonte: *Archivio Centrale dello Stato*, Roma, “Fondo Moretti”, pasta 74, desenho 6 (com autorização do *Ministero per i Beni e le attività culturali*, *Archivio centrale dello Stato*, 2018).

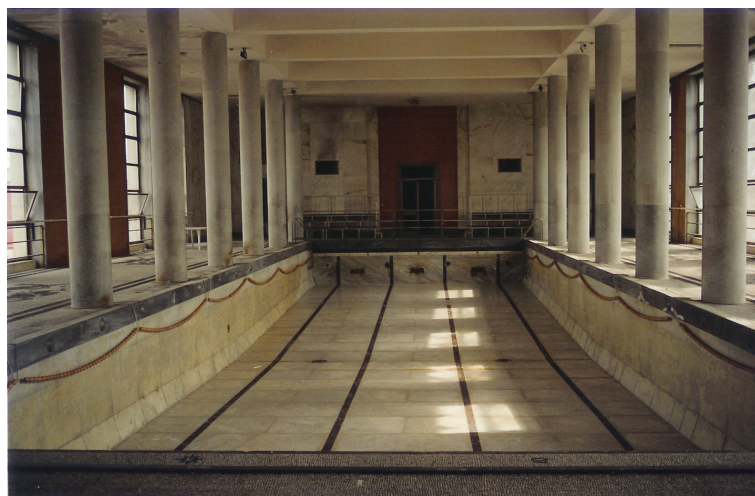
Figura 11: *Piscina Pênsil*, vista interna com a piscina vazia.
Fonte: Autora.

O projeto geral previa, numa primeira fase, o enxugamento das partes de mármore que revestem a piscina e numa segunda fase (com o espaço enxuto), a vedação dessas partes com resina, recuperando aquelas fraturadas (devido à tensão provocada pela corrosão do sistema de fixação em ferro), a limpeza de manchas de óxido de ferro visíveis em algumas lastras (devidas a processos químicos ligados à presença de água e metais oxidados) e de manchas de deposição superficial orgânica e de resíduos de calcário (Figuras 10 e 11) através de emplastros de argila com forte poder de extração.
