## A ARQUITETURA DE TERRA ENQUANTO PATRIMÔNIO CULTURAL: O IMPACTO DO ROMPIMENTO DA BARRAGEM DE FUNDÃO

## RESUMO

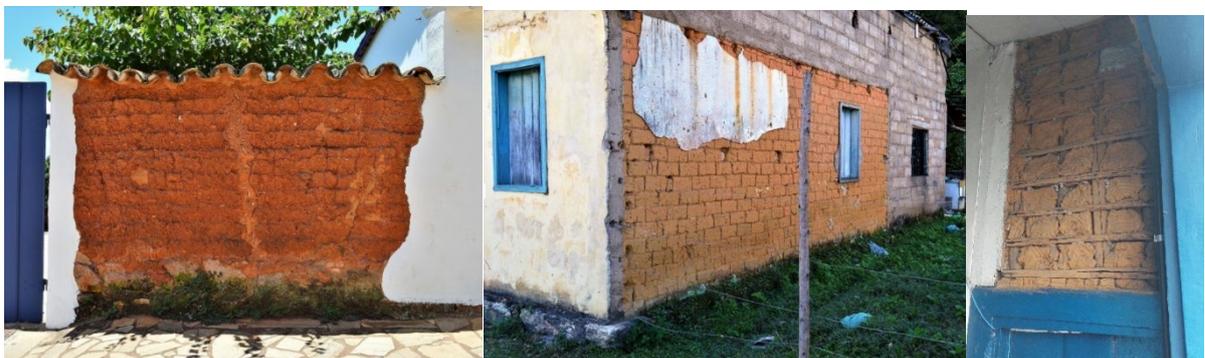
Figura 1 – Muro de taipa de pilão em Tiradentes, MG (esquerda). Parede de adobe com tijolos parcialmente substituídos por blocos de concreto estrutural, Distrito de Monsenhor Horta, Mariana MG (centro). Pau a pique parcialmente aparente em parede de vedação, Ouro Preto MG (direita).  
Fonte: Moroni Filbo, 2020 (esquerda); Moroni Filbo, 2020 (centro); autoria própria (direita).

A taipa de pilão é uma técnica de construção que consiste na compactação de camadas de terra úmida em formas laterais para a formação de paredes monolíticas (MINKE, 2022). Ao passo que a técnica do adobe se refere à produção de tijolos a partir da terra no estado plástico, que são secos sem processos de queima (MINKE, 2022). A terra no estado plástico também é empregada na confecção de paredes de pau a pique, entretanto, neste método a terra é lançada em um entreamado de galhos, ripas de madeira ou bambu, de modo a preencher os espaços vazios (MINKE, 2022) (Figura 1).

adobe. Há exemplos desses tipos construtivos até hoje em diversos municípios mineiros, como por exemplo Mariana e Barra Longa (Figura 1). À vista disso, pode-se considerar que o período colonial brasileiro se refletiu em uma paisagem cultural marcada pela construção com terra.

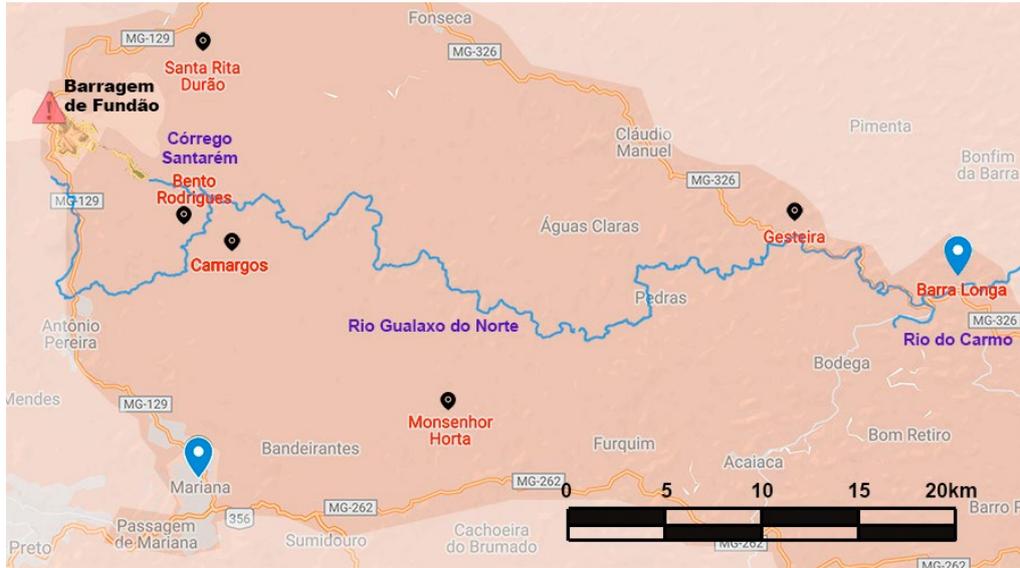
Figura 3 – Mapa de localização das regiões imediatamente afetadas pelo rompimento da barragem.  
Fonte: adaptado Google Earth.

Foi diante desse cenário de intensa ocupação territorial por grandes mineradoras que, na data de cinco de novembro de 2015, uma das barragens que armazenavam rejeitos de minério de ferro (Barragem de Fundão) colapsou em Bento Rodrigues, distrito de Santa Rita Durão e subdistrito do município de Mariana, e provocou o deslocamento desse material através dos rios Gualaxo do Norte, Carmo e Doce, por 663 km até o litoral (Figura 3).

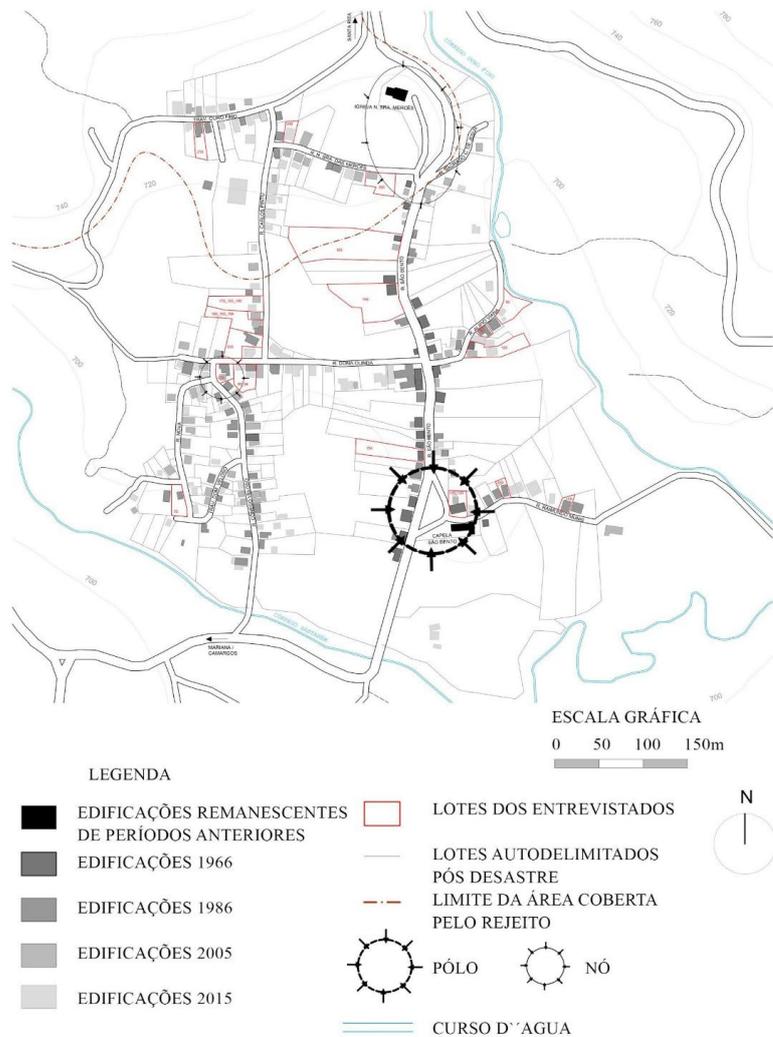
Figura 4 – Evolução da ocupação de Bento Rodrigues de 1966 a 2015.

Algumas informações coletadas, porém, demonstram que havia edificações remanescentes que datam de antes de 1956, principalmente no centro histórico do povoado de Bento Rodrigues (SALGADO, 2019) (Figura 4).

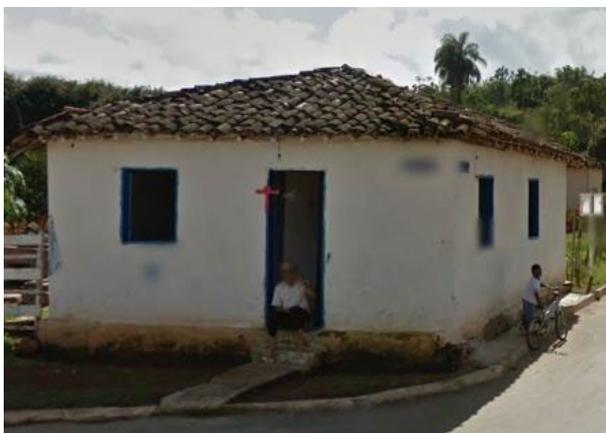
Figura 5 – Tipo original em Bento Rodrigues  
Fonte: Google Earth, 2015 (SALGADO, 2019).

As primeiras residências possuíam as mesmas características das demais edificações das décadas de 1950/1960 — tipo original: possuíam apenas um cômodo e quatro paredes de pau a pique (SALGADO, 2019). Foi identificado apenas uma edificação deste tipo original no povoado de Bento Rodrigues atualmente, e que se conservou apesar do rompimento da Barragem, conforme pode ser visualizado na Figura 5 (SALGADO, 2019).

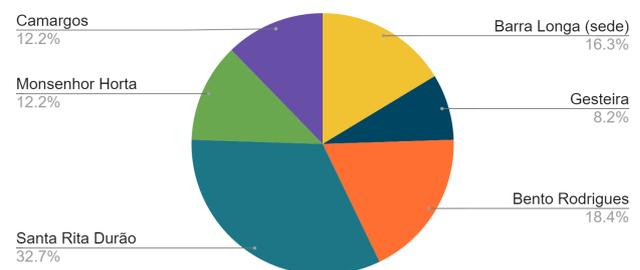
Figura 6 – Localização das construções com terra afetadas pelo rompimento da Barragem de Fundão.  
Fonte: autoria própria.

Dessa forma, 49 das 92 construções analisadas pelos Institutos apresentaram a taipa de pilão, o adobe ou o pau a pique como técnica construtiva. Estas construções encontram-se nas regiões de Barra Longa, Geteira, Santa Rita Durão, Monsenhor Horta, Camargos e Bento Rodrigues. Esta última possuía 18% das construções com terra que foram danificadas com o rompimento da Barragem (Figura 6).
