ENTRE O DOCUMENTAL e O
SUGESTIVO

O JARDIM DA CASA DE DONA YAYÁ

O trabalho põe em pauta as diretrizes para se restaurar um jardim, não propriamente histórico, mas com “algum significado histórico”, cuja documentação era insuficiente para orientar um restauro *stricto sensu*. O interesse do jardim de dona Yayá, como da própria casa, reside mais nas vicissitudes da vida pessoal de sua última proprietária do que nas características paisagísticas intrínsecas. Ainda assim, apesar de praticamente destruído, ele é, de certo modo, representativo do que havia de mais comum em termos de jardins de chácaras nos arredores de São Paulo, na virada do século 19 para o 20. Além disso, os remanescentes do jardim de dona Yayá são plenos de sugestões a respeito do tempo, da natureza e também do infortúnio de sua proprietária, considerada mentalmente insana.

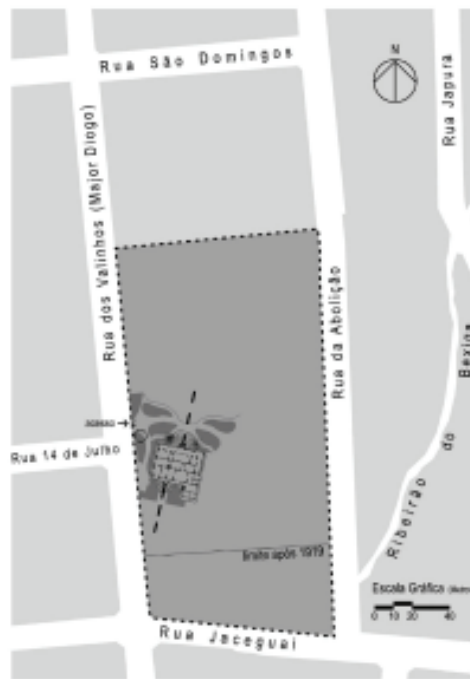
Figura 2: Relação entre casa, jardim e terreno – 1902 a 1919
Crédito: Desenho de Mario Moura Filho

A simplicidade do esquema permite, com base nos vestígios, imaginá-lo em sua integridade. O passeio principal, de três metros de largura, levemente sinuoso, partindo do “largo” formado junto do portão de entrada, organizava o espaço externo ao longo da fachada norte, em dois conjuntos de três canteiros amebóides, praticamente simétricos em relação ao eixo da escada do alpendre. A circundar os canteiros, passeios secundários ofereciam alternativas de deambulação, aumentando as possibilidades de fruição de um jardim relativamente pequeno (Figura 2).

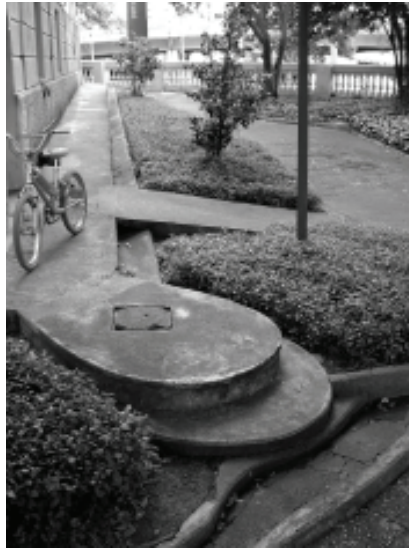
Figura 3: Degraus que conduzem do jardim ao porão
Crédito: Foto do autor

Observando-se as formas remanescentes nos canteiros das faces norte e oeste, percebe-se também sua concordância com as linhas da base da escada principal, em coerência extensível aos pequenos degraus em círculos secantes, que conduzem ao porão, na transição entre as fachadas frontal e lateral (Figura 3).

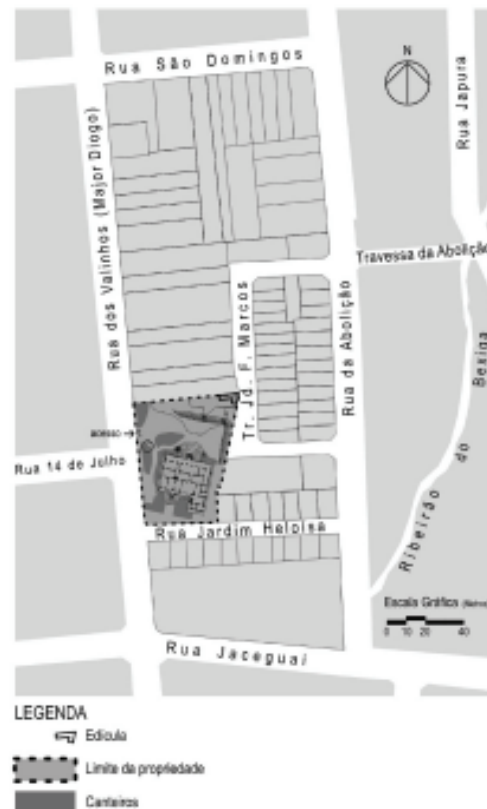
Figura 4: Relação entre casa, jardim e terreno – 1923 a 1952
Crédito: Desenho de Mario Moura Filho

A suposta configuração da chácara, com seu jardim de transição entre a casa e o restante do terreno, deve ter se mantido por pouco tempo após a morte de João Guerra, em 1919. Uma vez desaparecido o proprietário cioso de sua obra, processou-se rapidamente o desmantelamento da propriedade, de início sem grandes comprometimentos paisagísticos nas adjacências da casa. A perda de uma faixa de 37 m de terreno, ao sul, ainda deixava área suficiente para um eventual pequeno pomar depois do jardim dos fundos. Mas, a partir de 1923, com a venda para os menores Heloisa e Francisco Marcos Junqueira, de onde adveio a construção das vilas Jardim Heloisa e Jardim Francisco Marcos, o recuo de trás já atingiria o ponto crítico – uma das esquinas da casa ficava a 15 m e o “puxado” de serviços a apenas 5 m da divisa da propriedade – mal comportando um jardim para ambientar condignamente a residência, e o setor leste, paisagisticamente menos valorizado e já reduzido desde o início da segunda década do século 20 pela abertura da rua Abolição, perderia definitivamente os traços de chácara que, por ventura, ainda ostentasse (Figura 4).

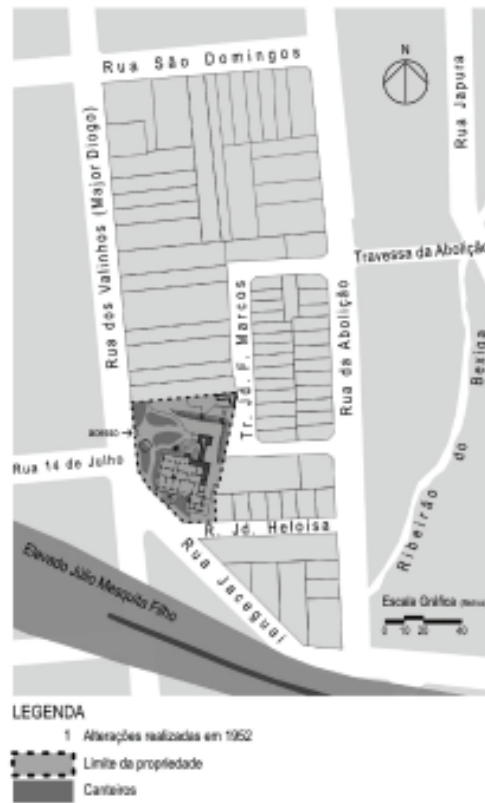
Figura 5: Relação entre casa, jardim e terreno – situação atual
Crédito: Desenho de Mario Moura Filho

O estado de dona Yayá, então mais apático que agressivo, inspirou seu curador a providenciar-lhe alternativas de distração, mas sem relaxamento do esquema de segurança e vigilância a que estava submetida. Daí derivaram, em 1952, a conversão do alpendre em “jardim de inverno”, na parte correspondente aos aposentos de Yayá, e a construção de um solário protegido por paredes altas, avançando sobre o jardim da frente e conectado à casa por uma passarela no nível do alpendre (Figura 5).

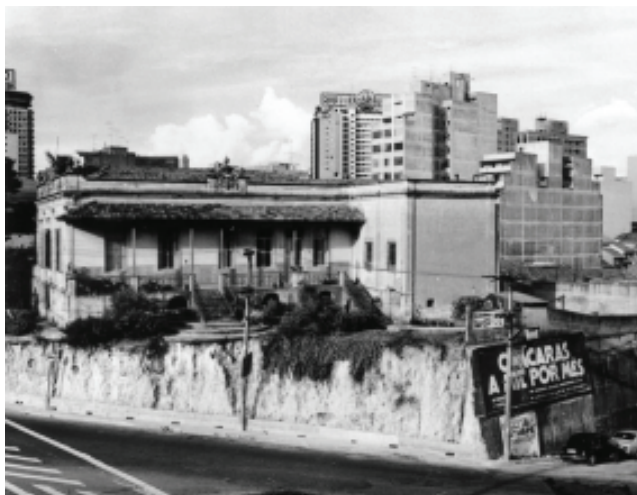
Figura 7: Vista da fachada sul, c. 1980
Crédito: Foto da Divisão de Preservação do DPH-PMSP

Registros fotográficos em torno de 1980 mostram o aspecto exterior da propriedade. Nada se interpõe entre as fachadas oeste e sul e o espaço público. Se houvesse massa vegetal nos canteiros junto dessas faces, que parcialmente as velasse, ela foi suprimida quando da mutilação do jardim dos fundos, ou para facilitar o controle sobre o imóvel que permanecia a maior parte do tempo desocupado (Figura 7).

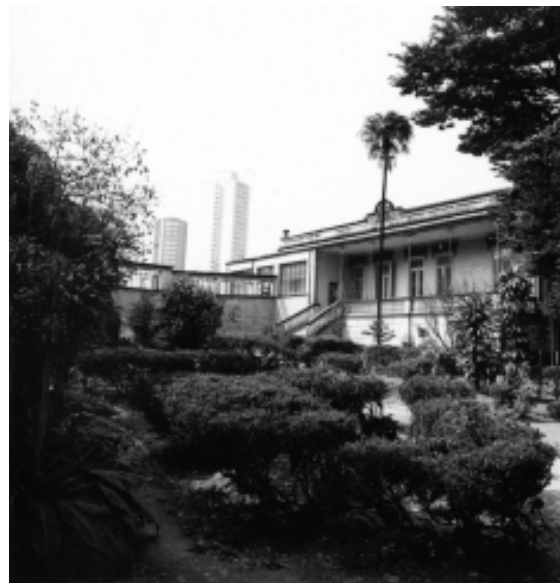
Figura 8: Aspecto do jardim, c. 1989
Crédito: Foto integrante do Processo USP n. 90.1.33725.1.4

As fotografias mais antigas, focalizando especificamente o espaço do jardim em torno da casa, são de 1989, portanto quase 30 depois da morte de dona Yayá. Uma delas mostra o jardim frontal ainda como um espaço luminoso, o que denota algum cuidado de manutenção, pois, caso contrário, a vegetação espontânea o teria dominado. Distinguem-se, nos canteiros orlados por buxos (*Buxus sempervirens*), volumes de aráceas e dracenas, um ou outro arbusto isolado. Uma palmeira esguia e solitária é o único elemento vertical presente, tendo seu provável par desaparecido quando das intervenções efetuadas em 1952, que desfiguraram tanto a casa quanto o jardim (Figura 8).

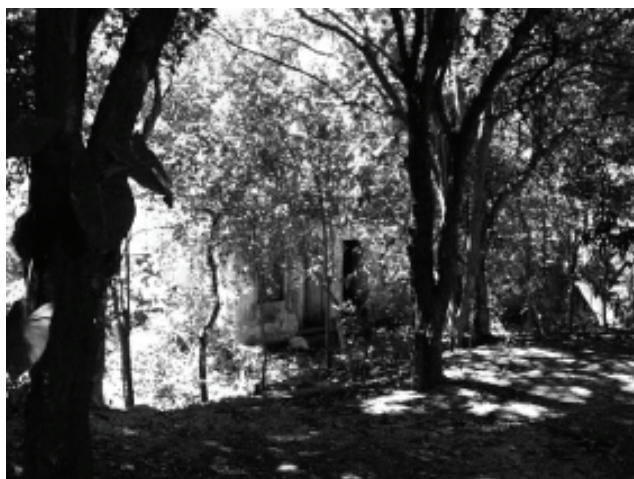
Figura 9: Aspecto do jardim frontal em 2003
Crédito: Foto do autor

Mas poucos anos de abandono é tempo suficiente, nos trópicos, para o selvático se impor. Fotografias tomadas em 2003, pouco antes de iniciarem-se os trabalhos de recuperação, mostram que a proliferação de frutíferas, principalmente, transformara o jardim em um bosque, já então protegido por leis a impedirem ou limitarem o corte de árvores (Figura 9).

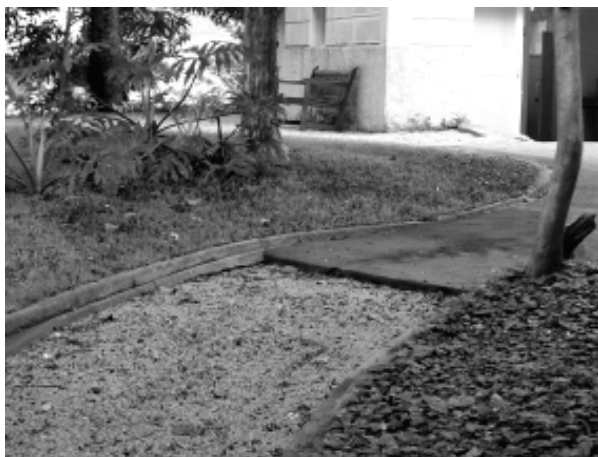
Figura 10: O uso de material particulado e solto sobre a inferida continuidade de um caminho marca a distinção entre o real e o suposto, sem prejuízo da unidade
Crédito: Foto do autor

Diante de sua escassez ou imprecisão, e também por limitação de verbas, os testemunhos inorgânicos do jardim foram mantidos no estado em que se apresentavam, prescindindo de consertos e complementações. O pouco que se interveio foi no sentido de revelar o que estava soterrado, ou semi-ocultado – trechos de orlas de canteiros, pequenas muretas de contenção; e, nos caminhos apenas insinuados ou em chão batido, usou-se material particulado e solto, para evidenciar não só a intervenção posterior, como também seu caráter revogável (Figura 10).

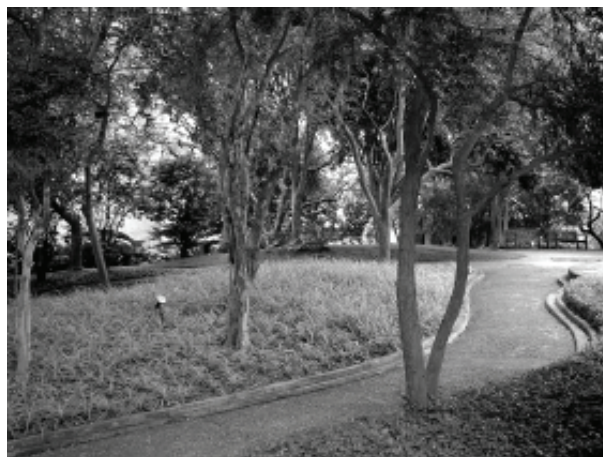
Figura 11 – Tratamento homogêneo evidencia a forma original dos canteiros
Crédito: Foto do autor

Quanto à vegetação, foram outros os problemas e os modos de responder a eles. Apenas alguns exemplares vegetais atestavam uma antiga presença no jardim: as árvores de maior porte e os remanescentes de arbustos que delineavam os contornos dos canteiros, formando bordaduras. Os arbustos que restaram cresceram sem controle. Quando dos trabalhos de recuperação, já apresentavam a base rarefeita e, devido à sombra projetada pelas árvores, que se ampliou consideravelmente no decorrer do tempo, não dispunham mais de condições de iluminação adequadas ao seu desenvolvimento, impedindo o restauro do desenho que formavam. Os canteiros foram, então, revestidos com espécies vegetais rasteiras, resistentes à sombra e dispostas homoganeamente, formando superfícies chapadas, sem pretensão a outra forma que não a definida pelos contornos dos canteiros (Figura 11).

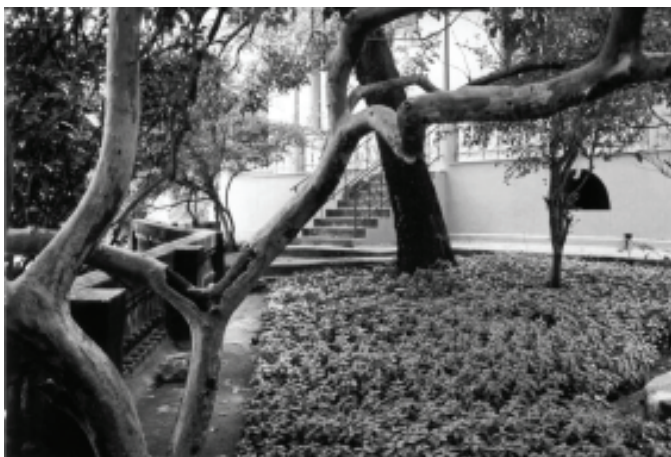
Figura 12 – Projeto e acaso se integram, permitindo a emersão do sugestivo
Crédito: Foto do autor

Nem se cogitou aludir à velha chácara, à rusticidade inicial daquela propriedade, mas a preservação do bosque que invadiu, sem regra, um espaço outrora ordenado, permite a expressão e a convivência, no mesmo território, de termos que antes eram distintos e opostos – o jardim e o terreno inculto – promovendo a fusão entre a intenção e o acaso, o controlado e o insubmisso (Figura 12).
