SEMINÁRIO DE ESTUDOS SOBRE RESTAURAÇÃO ARQUITETÔNICA: “TEMAS RECENTES NO RESTAURO NA ITÁLIA”, FAU – MARANHÃO

Apresentação

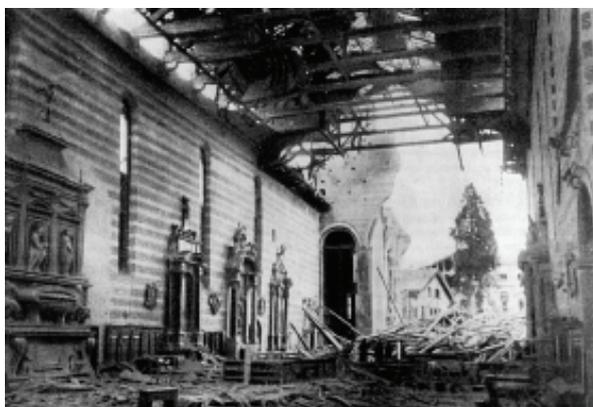
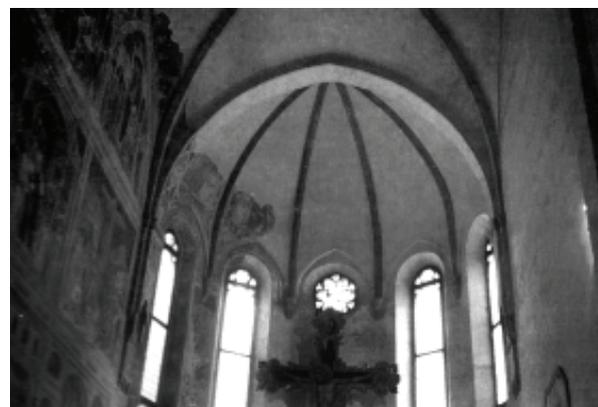
Figuras 1 e 2: Pádua. Igreja dos Eremitas de Santo Agostinho (século 13); reconstruída com formas distinguíveis entre 1944 e 1950
Fonte: Arquivo da autora

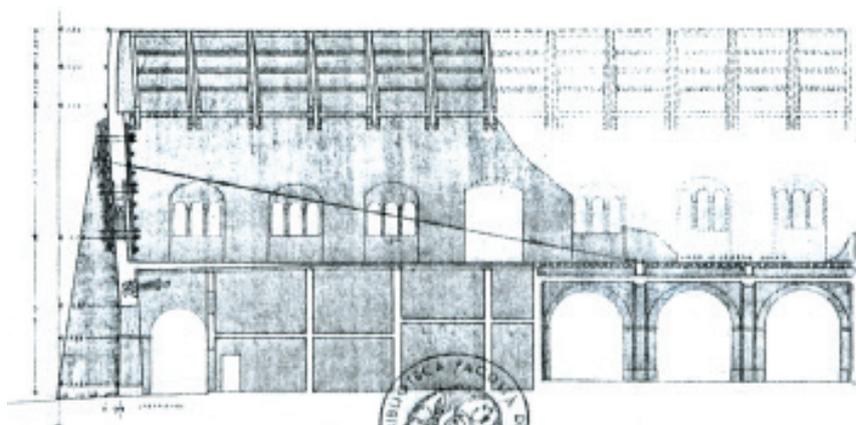
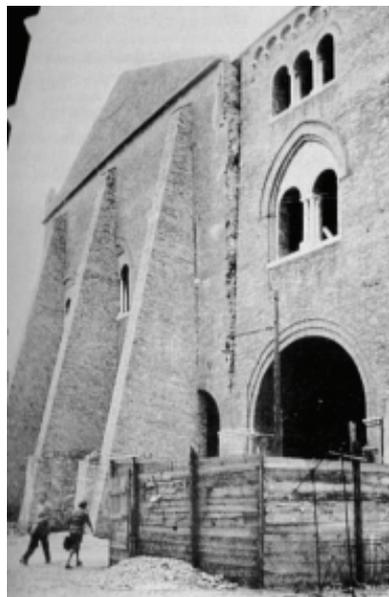
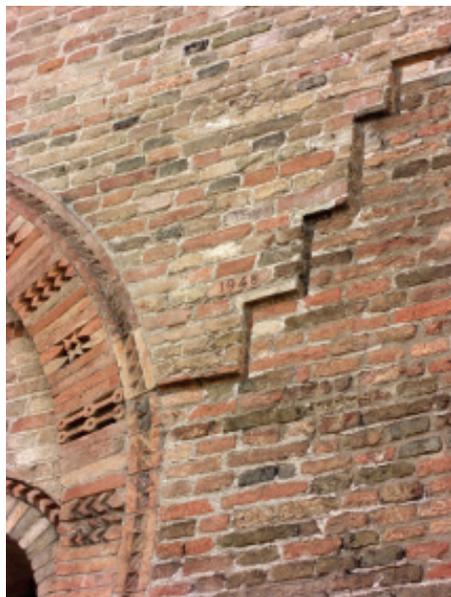
Figuras 3, 4 e 5: Treviso, Palácio. Sustentação da parede da fachada desaprumada ao norte: exemplo dos chamados restauros de consolidação. Reintegração com tijolos da fachada oriental com a data, 1948, estampada nos tijolos
Fontes: Arquivos da autora

- Restauro de consolidação (Figuras 3 e 4), aquele com o objetivo específico de reforçar a estrutura de uma construção;
- restauro de liberação, em caso de remoção de acréscimos deturpadores, para permitir uma releitura do aspecto originário da preexistência;
- restauro de reintegração, em que a intervenção se volta para o refazimento limitado de partes perdidas para a reconstituição da unidade da obra (Figura 5);
- restauro de recomposição, as intervenções voltadas a reunificar fragmentos remanescentes de um conjunto unitário;
- restauro de reconstrução, entendido como repriminção de partes não mais existentes com uma linguagem igual à originária;
- restauro de inovação, a sistematização com novos elementos realizados com linguagem contemporânea (Figura 6)².

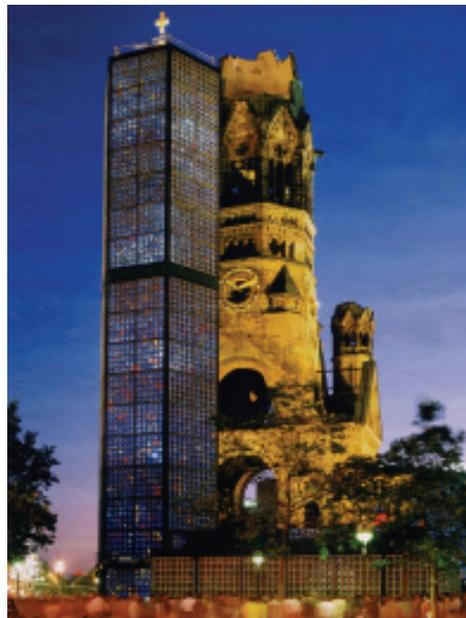
Figura 6: Berlim, reconstrução com formas e materiais modernísimos da igreja da Recordação ou Kaiser-Wilhelm Gedächtniskirche (1891-1895), da qual sobrou apenas uma parte residual da torre
Foto: Egon Eiermann, 1961-1963

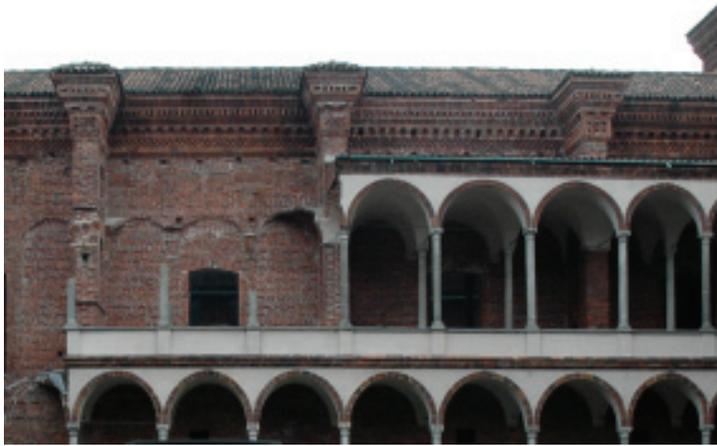
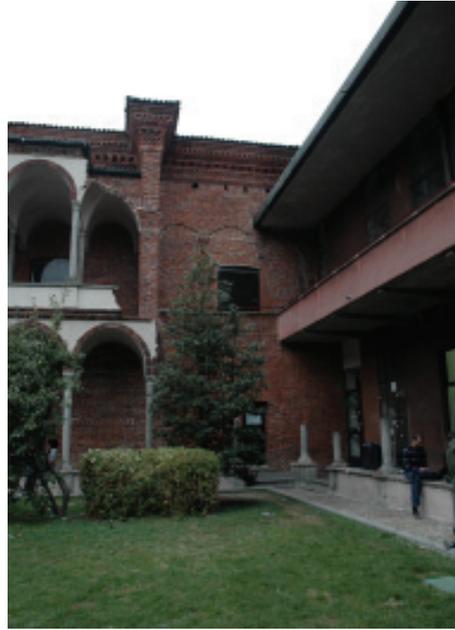
Figuras 7 a 9: Milão, ruínas do Hospital Maggiore alla Ca' Granda e sistematização como sede da Universidade (1948-1985). Claustro da "Ghiacciaia" restaurado por Liliana Grassi em 1975, com liberação do andar superior. Reintegração da imagem do pórtico e reconstrução de um dos lados com linguagem moderna e invocação das alturas do antigo claustro
Fonte: Arquivo da autora

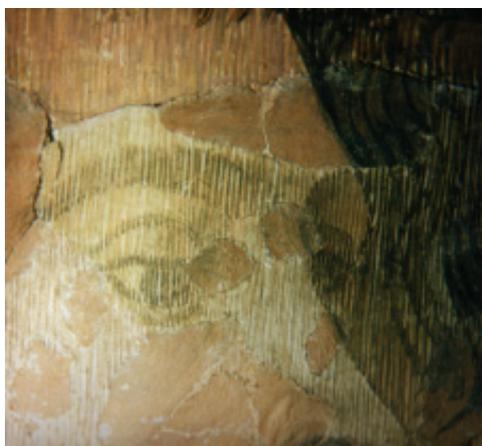
Figuras 10 e 11: Viterbo, igreja S. Maria della Verità, Cappella Mazzatosta. A capela, depois dos bombardeios e depois dos restauros de 1946. Pormenor do afresco *Casamento da virgem*, de Lorenzo da Viterbo. Detalhe da reintegração pictórica com a técnica do *tratteggio* (antes das novas intervenções de 1991). Fonte: Arquivo da autora

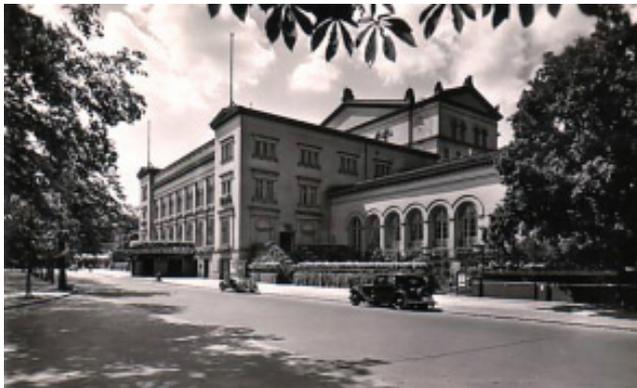
Figura 12: Berlim, Kroll Oper (1844). Transformada várias vezes, até mesmo por Oscar Kaufmann em 1922-1923, havia se tornado sede do parlamento do Reichstag em 1933 e foi bombardeada em 22 de novembro de 1943. O teatro foi demolido em 1951 e o sítio transformado em parque urbano
Fonte: Arquivo da autora

apagar os traços do nazismo, com pleno consenso dos cidadãos, cujo descrédito pelos símbolos do regime se traduziu, paulatinamente, em ausência total de nostalgia¹³. Na Berlim oriental, por exemplo, a área da Kroll Oper, sede nacional-socialista com origens oitocentistas, atingida pelas bombas em 1943 e, definitivamente, demolida em março de 1951, foi sistematizada, em 1999, como parque urbano, sem nenhum tipo de reconstrução (Figuras 12 e 13). O mesmo ocorreu com os remanescentes da Bethlehemskirche que, apesar de terem permanecido de pé em 1948, entraram na destruição programática dos testemunhos eclesiásticos promovida pelo governo comunista e, em 2001, compõem substituídos pelo desenho da planta da igreja, realizado na pavimentação da praça resultante da sua demolição (Figura 14).

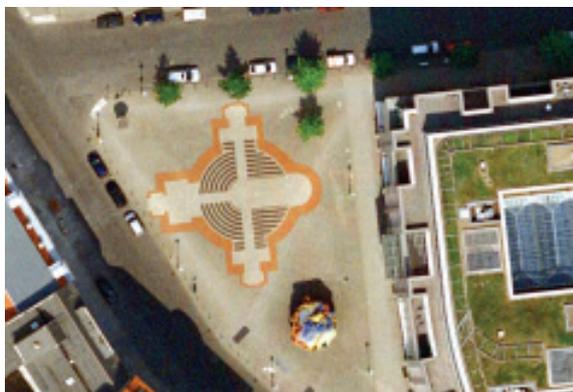
Figura 14: Berlim, Bethlehemskirchplatz. Pavimentação que retoma a planta da igreja demolida
Fonte: Arquivo da autora

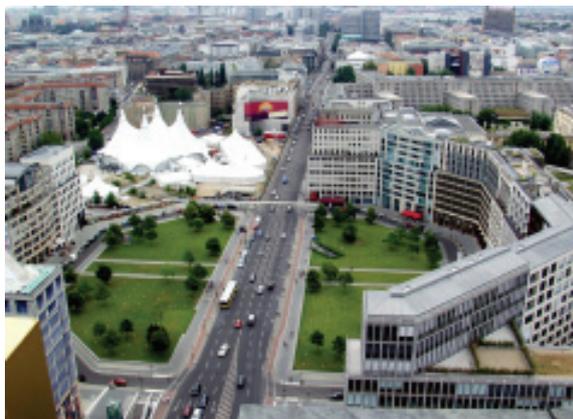
Figura 15: Berlim, Leipziger Platz e os novos edifícios construídos sobre sua planimetria octogonal originária. Com a construção do Muro, em 1961, foram eliminados até mesmo os últimos edifícios que não haviam sido destruídos na guerra, com exceção dos remanescentes do Grandhotel Esplanade e da Weinhaus Huth, reabsorvidos na nova sistematização. Desde 2001, são tutelados, como monumentos, os restos do Muro, na área próxima à Postdamer Platz, e uma sutil faixa de blocos traça seu percurso
Fonte: Arquivo da autora

No setor oeste da cidade, as escolhas dos anos 80 passaram de experimentos de revisitação moderna dos perfis volumétricos preexistentes, caso da Pariser Platz, a interpretações respeitadas do traçado urbano preexistente alçado com elevações e dimensões contemporâneas, como o caso da Leipziger Platz (Figura 15). No entanto, em nenhum caso houve o beneplácito dos cidadãos.

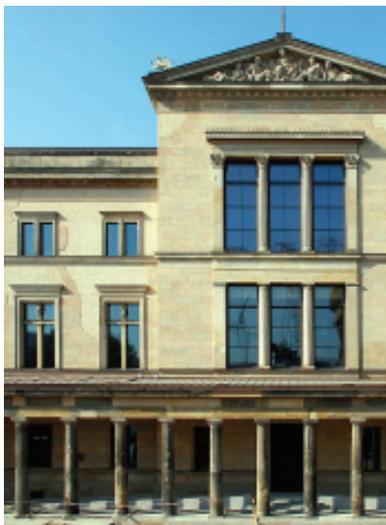
Figuras 19 a 21. Berlim, Neues Museum (David Chipperfield Architects, 1997-2009). Reintegração da fachada e recomposição da escada de Stüler

É exatamente esse o critério subjacente à recente restauração do Neues Museum (1997-2009) na Ilha dos Museus (Figura 19), uma experiência metodológica percorrida por David Chipperfield e por sua equipe, que permitiu explorar simulações precisas da intervenção, objetivadas à salvaguarda da complexa história do edifício, seja do período anterior à destruição da guerra, seja daquele sucessivo¹⁸.

O edifício, projetado originalmente por Friedrich A. Stüler e Johan H. Strack, tinha sofrido perdas integrais no ângulo sudeste e na ala norte. Levando em conta o fato que se tratava exatamente do núcleo inicial de toda a implantação da ilha, as partes que sobreviveram foram analisadas minuciosamente, em seu estado, de fato, e nas escolhas de intervenção, estabelecendo, com precisão, o estado de degradação da decoração das superfícies, dos pormenores arquitetônicos e da conformação estrutural; identifica, por conseguinte, as duas possibilidades opostas de preencher os vazios com cópias analógicas ou com formas distinguíveis.

As soluções derivadas dos confrontos projetuais hipotéticos levaram ao restabelecimento da volumetria e dos perfis originais, pela reunião de fragmentos rigorosamente consolidados e protegidos, completados com elementos novos, deles desconectados física e visualmente, mediante uma diferenciação tanto material quanto formal.

Os vazios volumétricos e as perdas de elementos consistentes, como as escadas do Stüler ou a *abside* do pátio da asa sul, foram reparados mediante a restituição dos ambientes e da seqüência espacial, em uma simplificação formal dos corpos faltantes, limitada à reproposição de sistemas estruturais, proporções, ritmos e tectônica dos elementos compositivos (Figuras 20 e 21). Para as grandes

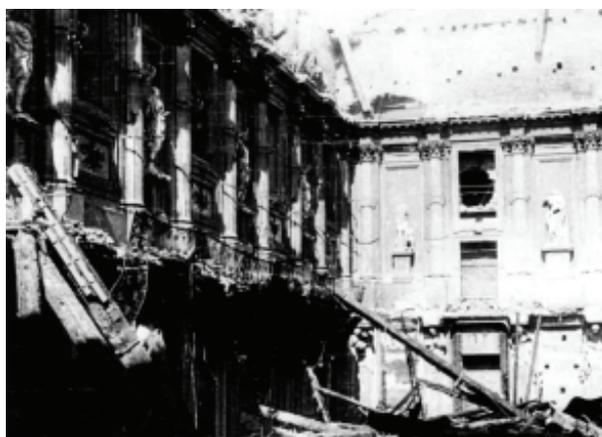
Figura 23: Remanescentes da sala, sujeitos às intempéries, antes da remoção do entulho
Crédito: PALAZZO, 2006

O salão de baile, conhecido como Sala das Cariátides, remonta a um projeto de Francesco Croce, realizado entre 1774 e 1778, no âmbito das adequações do palácio ao gosto neoclássico, executadas pelo arquiteto real Giuseppe Piermarini (Figura 22)¹⁹. Durante os bombardeios sofridos pela cidade em 1943, a sala foi atingida por uma bomba incendiária e o fogo queimou lentamente a estrutura de madeira da cobertura. Quando as grandes tesouras desabaram, derrubaram também a abóbada e o balcão perimetral, o pavimento queimou, a temperatura elevada aqueceu de modo demasiado os estuques decorativos e alterou não apenas sua cor, mas também a matéria constitutiva (Figura 23).

Por 60 anos a sala permaneceu como um resquício aguardando reparação, com as partes decorativas gravemente danificadas, em especial as partes salientes. Imediatamente depois da guerra, a sala foi utilizada para eventos culturais, às vezes exatamente pela perfeita sugestão dos danos bélicos de sabor neo-realista. É o caso da exposição do *Guernica*, de Picasso (1953), ou daquela sobre os etruscos, organizada em 1955, em perfeita sintonia entre as ruínas do ambiente e o estado fragmentário dos objetos expostos. A cultura do consumismo opta, por sua vez, sobretudo, por ocultar o aspecto dramático por meio de ocasionais cenografias

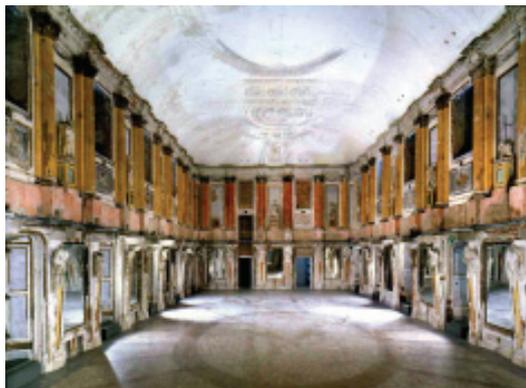
Figura 24: A cobertura de concreto armado, com perfil curvilíneo ligeiramente rebaixado em relação à abóbada que existia anteriormente e com simplificação do antigo partido decorativo
Foto: M. Ranzani

Quando, em 1947, foi instalado um andaime para o refazimento da abóbada, as decorações eram quase irrecuperáveis. O próprio andaime foi instalado rompendo muito as paredes, a abóbada refeita com uma geometria ligeiramente diferente da original – com testemunho evocativo simplificado do partido decorativo original (Figura 24) – e o pavimento renovado com uma técnica à veneziana de execução grosseira.

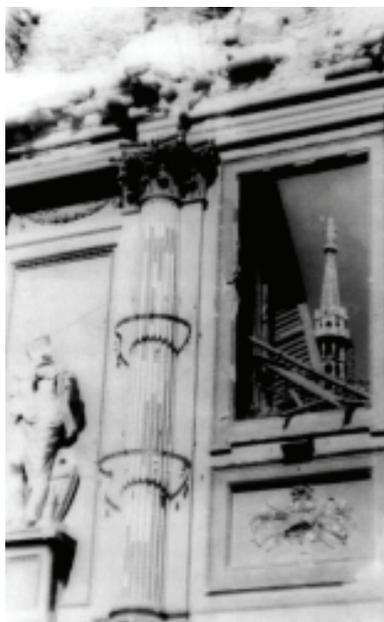
Figura 25: Requadros de madeira dos vãos das janelas da parte superior do aparato decorativo, antes de serem removidos para o refazimento dos caixilhos
Foto: Arquivo Fotográfico da Civica Raccolta delle Stampe Achille Bertarelli, Milão

Por uma análise atenta, porém, percebe-se, com estupor, que o estado de conservação continuou a piorar no curso dos anos, por causa da desatenção e do questionável uso do local como pavilhão de exposições. Os maiores danos, talvez, tenham sido aqueles causados pela substituição das esquadrias de carvalho das janelas, que fez com que o perímetro da face interna de cada vão ficasse marcado por rombos deixados ao arrancar-se requadros (Figuras 25 e 26). Ademais, o uso do ambiente em mau estado como sala de exposição provocou um grande desgaste da parte inferior de todas as paredes, com ações deturpadoras como insensatas demolições do aparato decorativo para inserir as instalações (elétrica, de aquecimento, etc.).

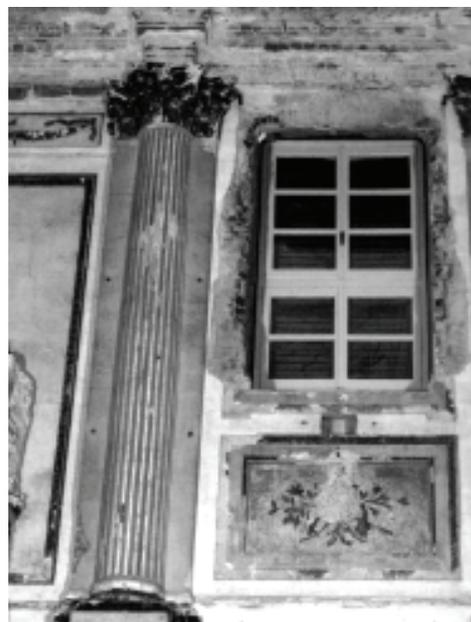
Figura 26: Danos profundos da cercadura dos vãos superiores depois do refazimento dos caixilhos
Foto: Arquivo Fotográfico da Civica Raccolta delle Stampe Achille Bertarelli, Milão

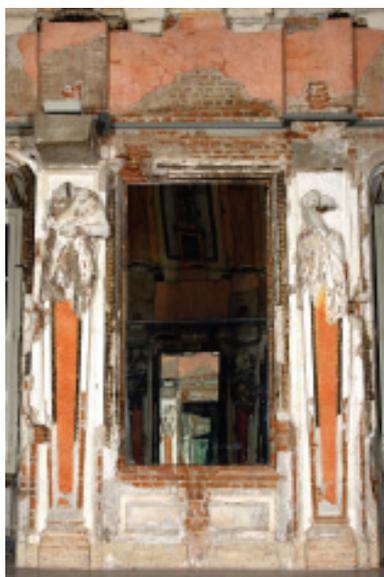
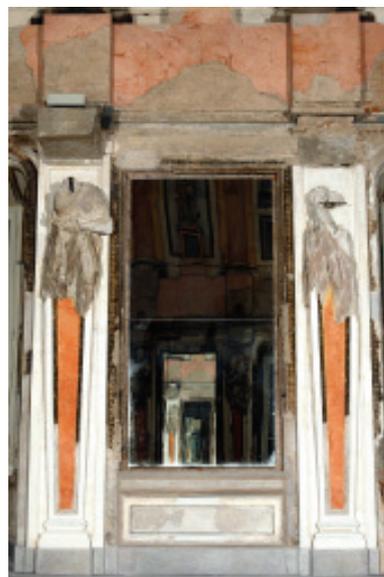
Figuras 27 e 28: Parte do canteiro de estudo, a partir do qual se verificou o estado de fato anterior às obras e as provas de reintegração dos estratos de acabamento e do aparato decorativo, a exemplo de cornijas e decoração de tipo serial
Fonte: ICR– Soprintendenza di Milano, 2004

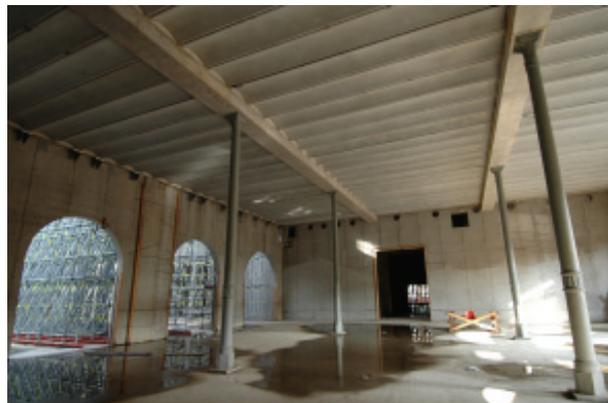
Figura 1: Roma, Museu para a arte do século 21 (Zaha Hadid, 2003-2009).
Reevocação da preexistência com colunas de ferro fundido e técnicas com abobadilhas de concreto armado que repropõe o aspecto dos pavimentos do início do século 20
Foto: Arquivo da autora

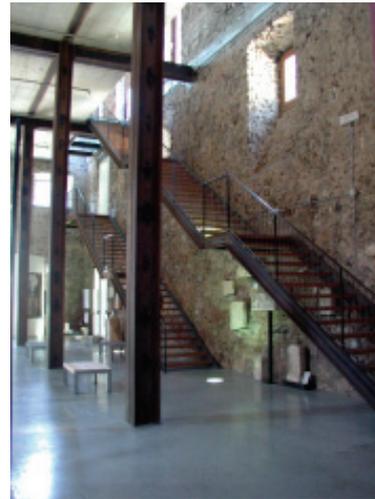
Figura 3: Antiquarium Tuscolano. Escadas de ferro que separam a nova estrutura das paredes de pedra aparente
Foto: Arquivo da autora

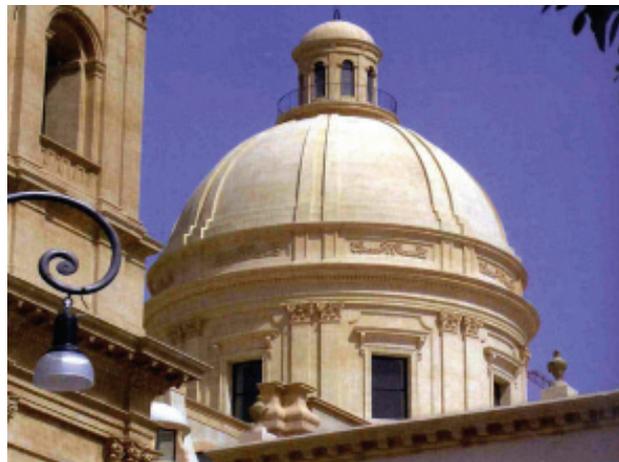
Figura 5: Noto (Siracusa, Sicília). Catedral: a cúpula reconstruída
Foto: Salvatore Tringali e R. De Benedictis, 1999-2006

Que o restauro não deva ultrapassar o limite da moderação não parece coisa óbvia, se até mesmo em casos importantes como o da Catedral de Noto (arquiteto Salvatore Tringali, com colaboração do engenheiro R. De Benedictis, 1999-2006), na província de Siracusa, Sicília, a contemporaneidade da intervenção foi interpretada, em termos práticos, como reintegração tipológica, baseada nos estilemas setecentistas, afastada do respeito exigido pela vetustez material (Figura 5)⁴. Em todo o caso, a experiência demonstra a impossibilidade de efetuar, hoje, uma verdadeira repristinação *à l'identique*, pela inevitável atualização de formas e materiais e pela exigência de adequação às novas normas de segurança. Isso

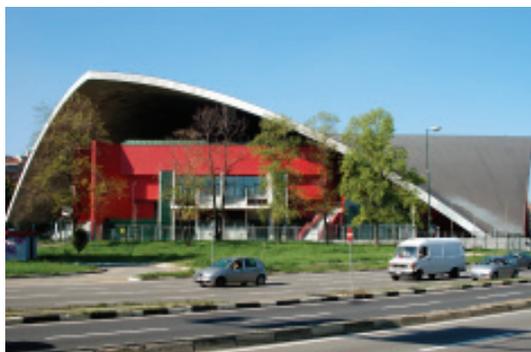
Figura 6: Turim, pista de patinação no antigo Ginásio Palavela (Gae Aulenti e Arnaldo De Bernardi, 2003-2005)
Foto: L. Sivieri, 2007

Mais radical é a inserção da pista de patinação para as Olimpíadas de inverno de Gae Aulenti e Arnaldo De Bernardi (2003-2005), sob a concha de concreto do ginásio Palavela de Turim (Figura 6), que, desde 1961, caracterizava a margem esquerda do Pó com uma volumetria delimitada por suas vedações de vidro, das quais foi privado, pois sujeitas a compreensíveis problemas de manutenção e dilatação diferencial. O novo sistema de cobertura reticular do volume acrescentado

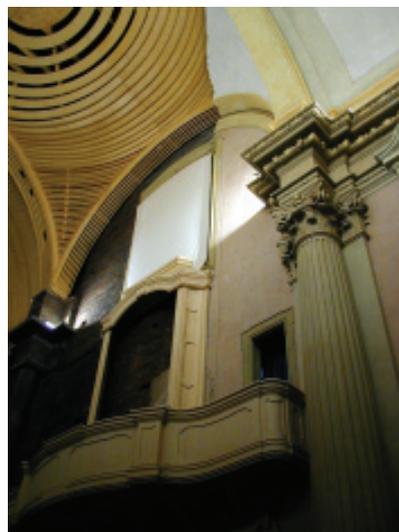
Figura 9: Bolonha, Oratório dos Filipinos (Pierluigi Cervellati, 1998-1999). Pormenor da junção entre os restos da ordem arquitetônica e do coro na face direita com a reconstrução do muro dos anos 50 e o atual forro em régua de madeira que evocam a abóbada perdida

- os restauros iniciados no pós-guerra pelo então superintendente Alfredo Barbacci (1948-1953);
- as intenções projetuais que emergem, por exemplo, do revestimento que deveria ter recoberto a nudez das colunas de concreto, assim como a da estrutura incompleta do coro e do estuque aludido no nascimento das abóbadas, reconstituídas, hoje, apenas em seu perfil geométrico, com um enredado de madeira com centenas de réguas.

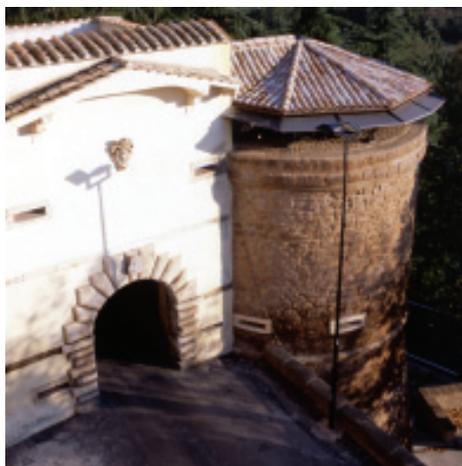
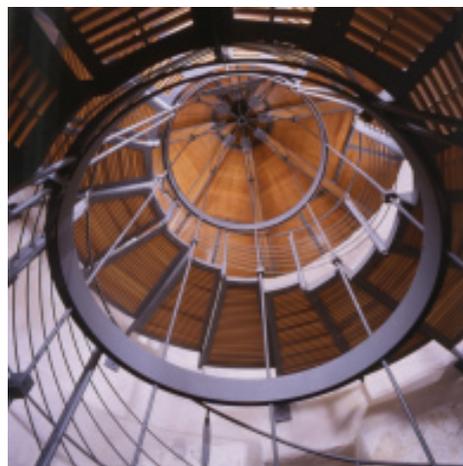
Figura 10: Gallese (Viterbo). Revalorização da torre quinhentista na entrada da cidade
Foto: Luigi Franciosini e Riccardo D'Aquino, 2002-2003

Figura 11: Torre de Gallese: escada inserida em seu interior, deixando espaço central livre para o eventual acréscimo de um elevador-plataforma
Foto: Arquivo da autora

revelam a qualidade da refuncionalização interna da torre, obtida por meio de uma estrutura suspensa na cobertura superior por oito tirantes que percorrem toda a altura e concebida, buscando uma leveza que mostra a própria lógica de funcionamento, aludindo à marca “maquinista” das inovações tecnológicas renascentistas (Figuras 10 e 11).

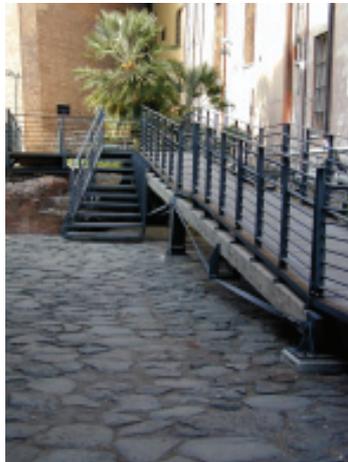
Figura 12: Roma, Mercados de Trajano. Uma das passarelas que articulam as mudanças de cota
Foto: Franciosini e D’Aquino, 1999-2002

Também nos Mercados de Trajano, em Roma, os arquitetos D’Aquino e Franciosini (1999-2002) evocaram poéticas e mecânicas do passado, sem renunciar a imprimir um aspecto atual às rampas e passarelas, que ampliam a fruição do percurso de visita a eventuais usuários portadores de necessidades especiais (Figura 12). No mesmo sítio, e com o mesmo objetivo de recuperar as relações urbanas do antigo traçado da via Biberatica, foram realizadas intervenções que não mostram uma pesquisa equivalente de dialética, sublinhando, antes, explicitamente, a própria contemporaneidade. Tratam-se dos elementos acrescentados pelo escritório Nemesi às entradas e às mudanças de cota da via Biberatica (2000-2001) e a substituição da passarela de Campo Carleo (2002-2004) que, de maneira semelhante à passagem em nível preexistente, une a subida do Grillo à via dos Fóruns Imperiais. A resolução de equilíbrios simples, mas não óbvios, torna-se ocasião para inserir ideias abstratas e austeras, a integrarem as estruturas de pedra e tijolos com poucos e despojados elementos de suporte realizados, prevalentemente, com aço e com aço corten. Assim, a aproximação de dois perfis comuns de aço pode tornar-se o desenho de uma cornija que sublinha uma entrada, com o simples expediente de não tentar escondê-los sob revestimentos supérfluos. Ou, ainda, os degraus de entrada de uma das *tabernae* podem dar a impressão de “levitar” no interior da cercadura maciça de travertino, com a engenhosa supressão do espelho inferior e com o apoio de poucas e imperceptíveis vigotas instaladas sob a pavimentação de madeira do ambiente (Figura 13). A autonomia é ancorada na identidade circunscrita e bem diferenciada dos elementos, que acompanha a ideia da reversibilidade da inserção, mas dentro de uma colaboração estrutural sólida, suficiente para dissuadir eventuais remoções. Apenas no caso da passarela de Campo Carleo (Figura 14), realizada com corten, mas também com vidro, aço

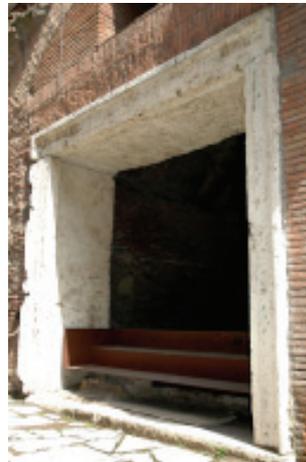
Figura 13: Mercados de Trajano. Degraus de acesso a uma das *tabernae* da via Biberatica
Foto: Studio Nemesi, 2000-2001

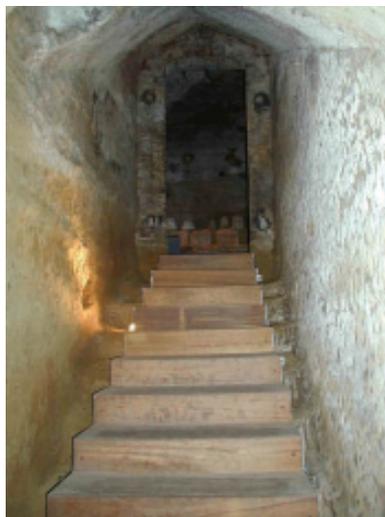
Figura 16: Siena, Spedale di S. Maria della Scala (Guido Canali, 1998-2004). Escada de madeira sobreposta à subida de tufo de um dos ambientes subterrâneos
Foto: Arquivo da autora

O museu de Lucca parece afirmar os critérios expostos por Guido Canali na sistematização do Spedale di S. Maria della Scala em Siena (1998-2004), cujas marcas contemporâneas, feitas com a presença de vidro, ferro e madeira, alinham-se rarefeitos no intrincado labirinto de tijolos, tufo e pedra calcária que se estende na encosta da colina de Siena. As vitrinas suspensas, os mudos pedestais das esculturas e as passarelas de madeira, simplesmente apoiadas nos percursos subterrâneos, enfatizam a exibição das lacerações e das despojadas estruturas originárias, com o auxílio de uma estudada colocação das luminárias. A execução de um “restauro leve”, como define o próprio Canali, objetivou colocar o novo onde a identidade histórica era mais fraca, reforçando a preexistência como texto cultural rico de citações e de relações com o território (Figura 16). A recuperação da qualidade distributiva dos espaços foi possível graças à demolição de acréscimos incongruentes devidos às alterações feitas pelo hospital e à identificação de uma trama cerrada de estratificações no tecido murário, entendido como um mapa dos eventos construtivos que, do século 19 em diante, nele se sobrepuseram até a atualidade.

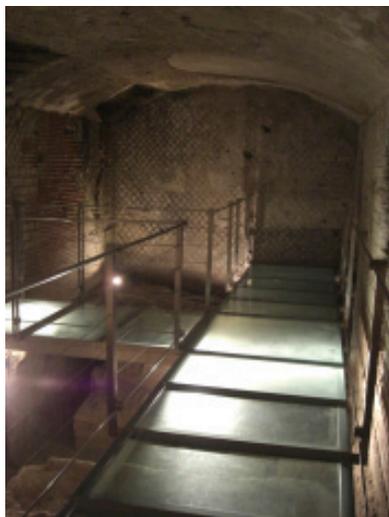
Figura 17: Pozzuoli (Nápoles), Rione Terra. Passarelas de vidro e aço sobre os remanescentes das *insulae* romanas
Foto: Studio Gnosis Architettura, 2000-2001

gueto, ambos tornados acessíveis no nível da calçada de época imperial, em uma dimensão urbana de grande vitalidade e eficácia (Figuras 17 e 18).

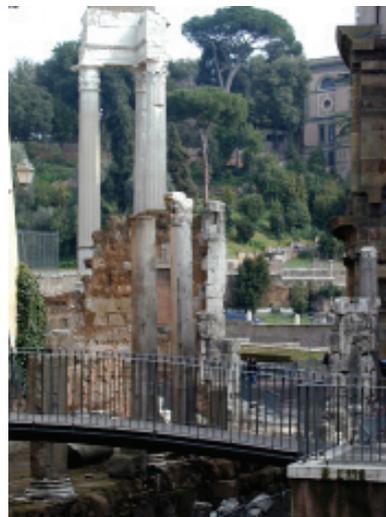
Figura 18: Roma, Pórtico d’Ottavia. Passarelas de madeira e aço sobre os remanescentes arqueológicos
Foto: Laura Romagnoli e Guido Batocchioni, 2000-2004

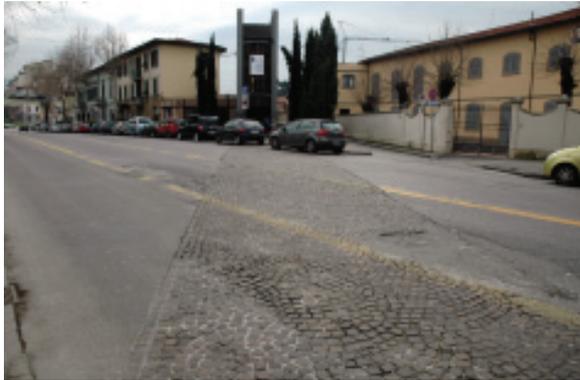
Figura 19: Prato (Florença). Requalificação do Caminho de Ronda (Cassero). Sinalização no asfalto do trecho perdido da estrutura
Foto: Pietro Ruschi e Riccardo Dalla Negra, 20

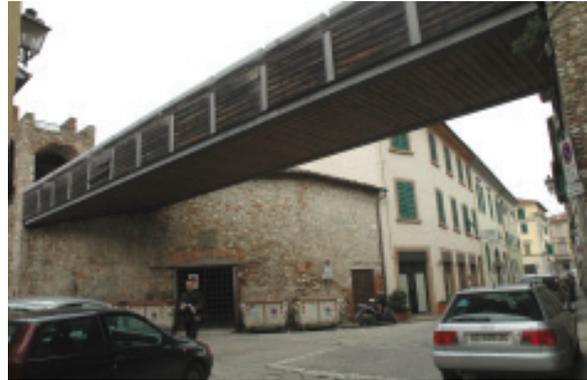
Figura 20: Cassero de Prato. Ligação dos dois trechos que permaneceram no nível do caminho coberto
Foto: Arquivo da autora

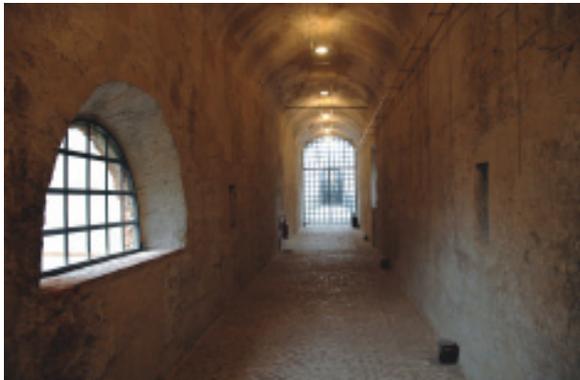
Figura 21: Cassero de Prato. Interior do circuito inferior
Foto da autora

interior, pode ser apreciada, pela delicadeza e precisão, a qualidade da fixação das argamassas do século 14, com uma estucagem simples e reintegração em um plano recuado com argamassa compatível (Figuras 21 e 22).

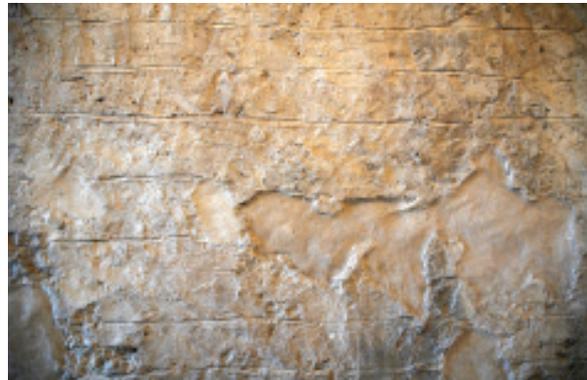
Figura 22: Cassero de Prato. Pormenor da reintegração das argamassas do século 14
Foto: Arquivo da autora

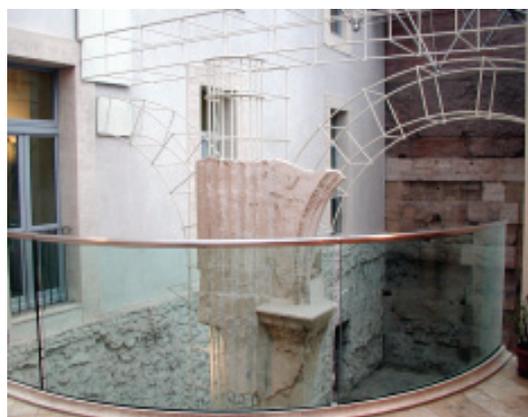
Figura 24: Roma, Museu da Cripta Balbi. Recomposição de um fragmento de estuque de uma das arcadas do teatro (apresentação de Franco Ceschi, 1999-2000)
Foto: Arquivo da autora

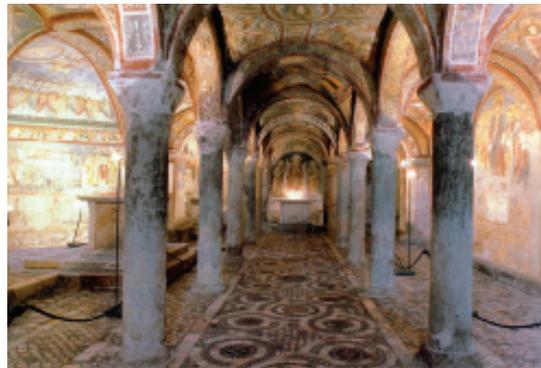
Figuras 25 e 26: Anagni (Frosinone), Cripta de S. Leão Magno. Iluminação de Bruno Mazzone, ICR, 1994
Fonte: *Bollettino ICR*, n. 3, 2001

Caso emblemático é a sistematização da cripta de S. Leão Magno, sob a catedral de Anagni (1994), enriquecida com um importante ciclo de afrescos do século 13 disposto nas paredes perimetrais e no intradorso das abóbadas¹¹. Precedido e orientado por uma pesquisa acurada do Instituto Central de Restauração (ICR) sobre o microclima e sobre os fatores de degradação biológica, a intervenção levou em conta os valores termo-higrométricos considerados ideais para a conservação. A solução unitária, concebida pelo arquiteto Bruno Mazzone para satisfazer aos requisitos de iluminação e proteção das superfícies afrescadas, assumiu o papel de “projeto piloto” para a revisão da norma sobre instalações em edifícios históricos, em colaboração entre o ICR, o Banco de Crédito Cooperativo de Anagni e Artemide SpA. A instalação elétrica é realizada por um sistema de suportes móveis constituídos por um elemento oco de metal que faz as vezes de condutor para a alimentação elétrica, evitando ancoragens e apoios nas paredes (Figuras 25 e 26). Os elementos de sustentação, cadenciados pelo ritmo dos tramos e das partições decorativas dos afrescos, são compostos por uma sólida base metálica, simplesmente apoiada no pavimento, e por duas hastes: uma vertical, com cerca de dois metros, tendo, na parte superior, uma lâmpada halógena de pequenas dimensões e de máxima difusão que reproduz o efeito da fonte de luz natural diurna – calibrada segundo os limites exigidos pela conservação, estabelecidos pelas análises de laboratório –, e uma inclinada, graças à qual funciona como barreira que mantém os visitantes na área da nave central, a uma distância segura das superfícies pictóricas e dos difusores luminosos. Um telecomando à disposição dos monitores das visitas permite regular a luz, de vez em vez, em correspondência do trecho a ser observado, economizando na iluminação total, em favor de um efeito de luz quente e difusa, assim como do equilíbrio térmico do ambiente.

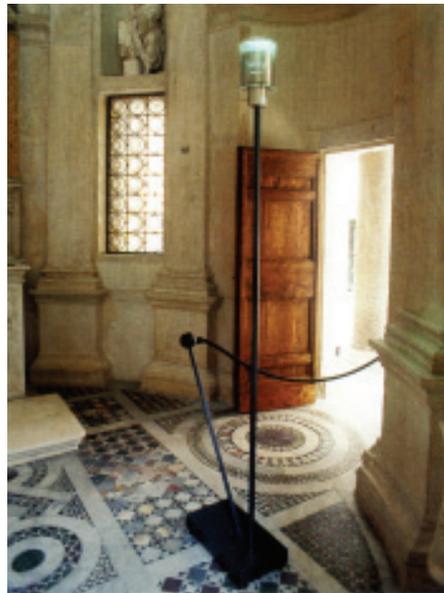
Figura 27: Roma, *Tempietto* de Bramante junto da igreja de S. Pietro in Montorio, no Gianicolo (restauro de 1999). Sistema móvel para a iluminação da abóbada
Fonte: *Bollettino ICR*, n. 3, 2001

flexibilidade de aplicação, com o efeito, ainda, de evidenciar a entrada a ser usada, uma vez que a luminária pode ser alimentada, indiferentemente, por qualquer um dos três diversos poços do claustro, colocados diante das três portas, que simbolizam homenagens à igreja, à cidade e ao convento adjacente, hoje sede da Academia Espanhola (Figura 27). O aparelho é voltado ao intradorso da cúpula apenas no horário de abertura do monumento e um único foco direciona uma luz difusa em direção à abóbada estrelada de Valadier que, a partir dela, é depois refletida, banhando todo o ambiente.

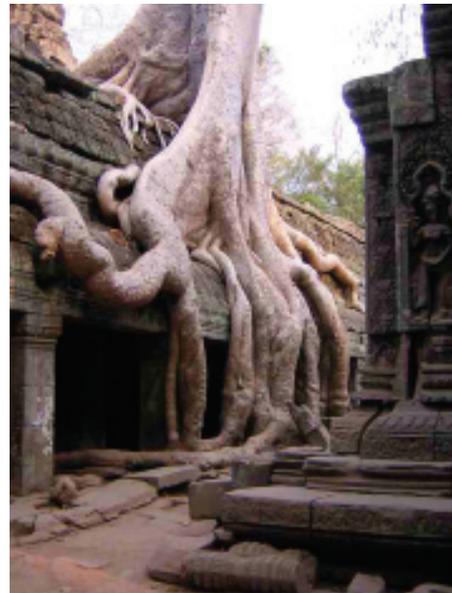
Figura 28: Angkor (Camboja), restos do Templo de Ta Phrom. Raízes gigantes entremeadas na arquitetura de modo indissolúvel
Foto: Arquivo da autora

No entanto, ampliando o olhar, existem casos em que a *ratio* é aquela de “não fazer”, baseando-se nos pressupostos do purismo conservativo de quem prefere manter o *status quo* em vez de enfrentar os riscos da intervenção. Exemplo extremo é o do templo de Ta Phrom em Angkor, no Camboja, em que as estruturas do século 12 são deixadas propositalmente envolvidas pelas raízes das seculares árvores de dimensões gigantescas, com o paradoxal efeito de serem duplamente monumentalizadas pelo aspecto de ruína e pela exuberante natureza que as invadiu desde o século 15 (Figura 28). O respeito pelo estado, de fato, é uma escolha obrigatória, pois as construções seriam totalmente desmembradas pela remoção da vegetação, já integralmente entremeada com as estruturas lapídeas.

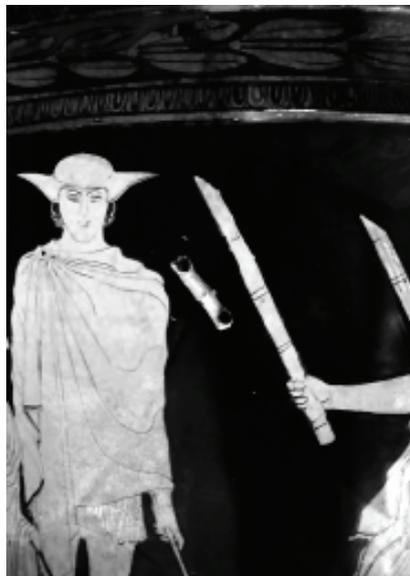
Figura 2: Pormenor de uma cratera ática com figuras vermelhas (Metropolitan Museum, Nova York, ref. 28.57.23), c. 440 a. C. Em evidência, o local das antigas suturas metálicas de tipo alveolar contraposto (n. 6) e seu posicionamento em zonas nas quais a figuração é ausente
Foto: Alessandro Pergoli, 2008

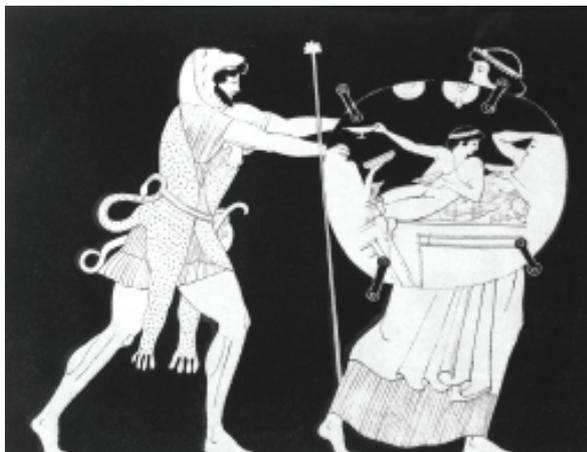
Figura 4: Levantamento do século 19 que mostra como se apresentava o *stámnos* antes do restauro moderno
 Fonte: GERHARD, Eduard. *Auserlesene griechische Vasenbilder, hauptsächlich etruskischen Fundorts*. Berlim: Gedruckt und Verlegt Bei G. Reimer, v. II, 1843

Um exemplo particularmente interessante parece, ao contrário, demonstrar pelo menos a presença simultânea de parâmetros estéticos bastante diversos. Somando-se ao caso, citado precedentemente, da ânfora atribuída ao pintor de Bareiss do Museu J. Paul Getty (restaurada na Antiguidade com a adição de um colo proveniente de outra ânfora decorada de modo diverso, Figura 3), existe outro caso, ainda mais significativo, de um fragmento atribuído ao famoso pintor ático Douris, conservado, depois de numerosas peripécias e deslocamentos por meia Europa, no museu Gregoriano-Etrusco de Roma¹². A particularidade consiste no fato de esse fragmento ter sido encontrado perfeitamente adaptado em um outro vaso coetâneo. Na curvatura entre colo e o bojo do *stámnos*, desde a Antiguidade fora inserido um fragmento proveniente de outra peça cerâmica, assinado por Douris, e fixado no corpo do vaso com quatro grampos de bronze, sendo bem visíveis os seus furos. O fragmento, originalmente parte de um recipiente aberto destinado às libações (uma taça ática, de tipo *skúfos* ou *kúlîx*), no momento de sua descoberta em uma tumba na Etrúria meridional, estava inserida e solidamente fixada com quatro grampos, em recipiente fechado (e, portanto, com forma e curvatura diversas, mas, de todo modo, adaptado de maneira hábil); fato bastante estranho, se considerarmos não se tratar de uma inserção mimética, mas o fragmento de Douris interrompe brutalmente qualquer continuidade com as figuras do vaso, inserindo uma evidentiíssima dissonância no tema (o fragmento acrescentado representa heteras e efebos no ato da libação, o *stámnos*, por sua vez, a figura de Hércules com as mãos estendidas diante de si) (Figuras 4 a 7).

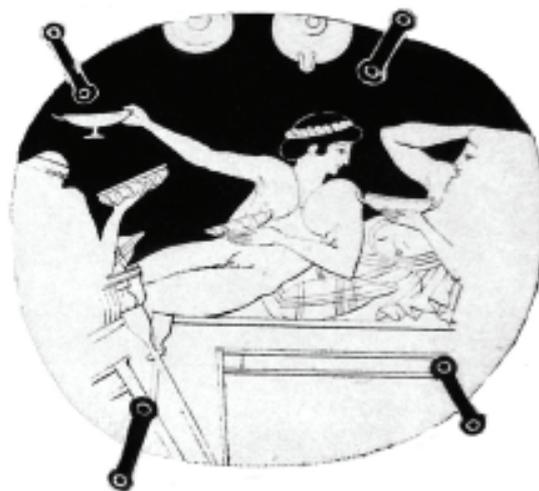
Figura 5: Pormenor do fragmento atribuído ao pintor grego Douris
 Fonte: Alessandro Pergoli

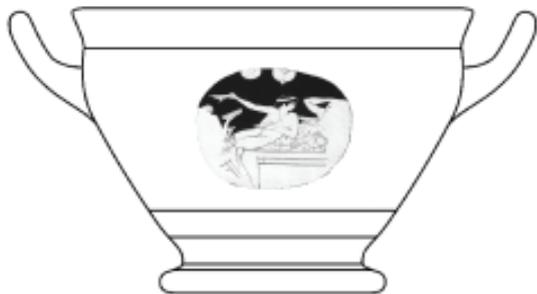
Figura 6: Representação esquemática do fragmento – sua posição originária em um *skifos*, uma antiga taça para as libações, decorada também em sua superfície interna
 Elaboração: Alessandro Pergoli

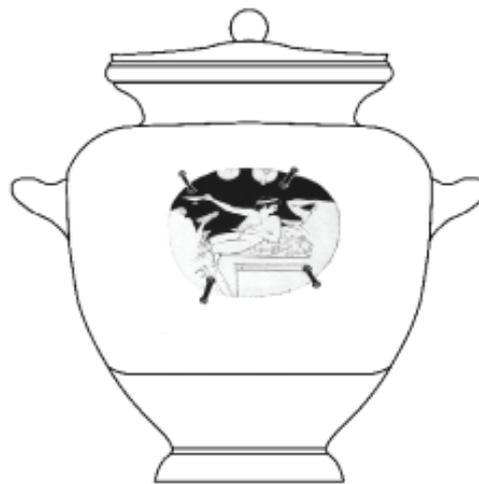
Figura 7: O fragmento inserido em um contentor diferente, um *stámnos*, de tipo fechado. É evidente a habilidade necessária para adaptar um fragmento proveniente do primeiro tipo de vaso, no segundo
 Elaboração: Alessandro Pergoli

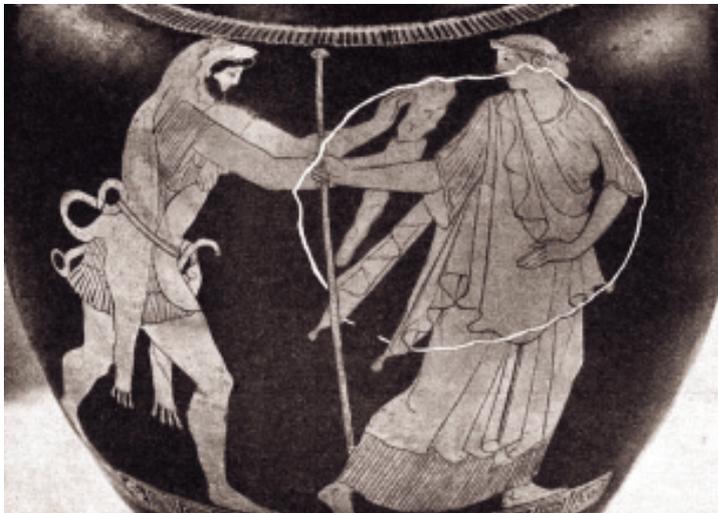
Figura 8: A mesma ânfora com as reintegrações modernas (talvez obra de um restaurador da Família Pennelli) evidenciadas pela marca branca
Fonte: NOGARA, Bartolomeo. Un Frammento di Douris nel Museo Gregoriano-Etrusco. *The Journal of Hellenic Studies*, v. 71, p. 131, 1951

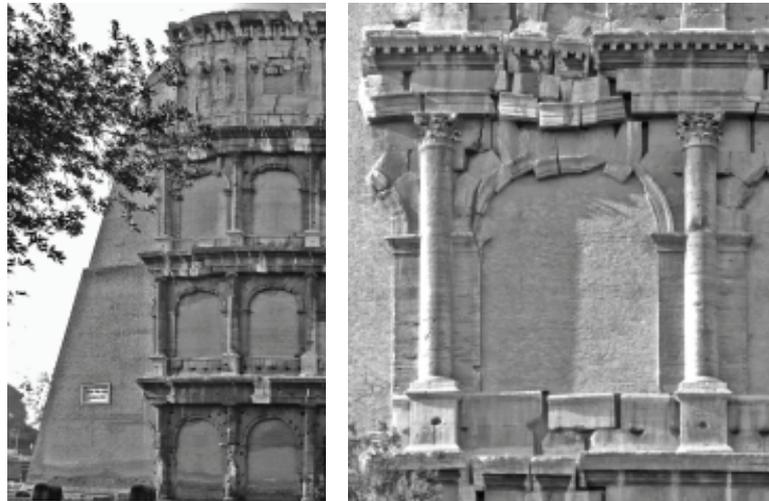
Figura 1: Roma, Coliseu. Esporão de sustentação do anel externo, voltado ao Latrão (Raffaele Stern, 1807)
Foto: Alessandro Pergoli

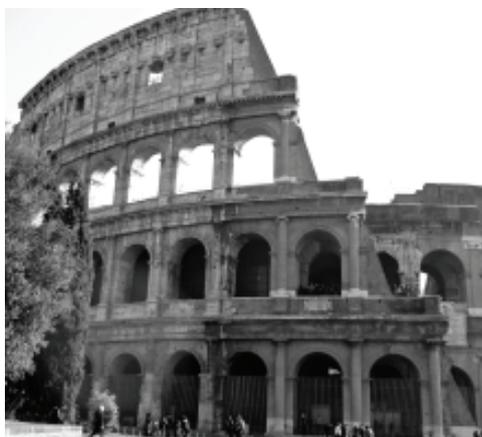
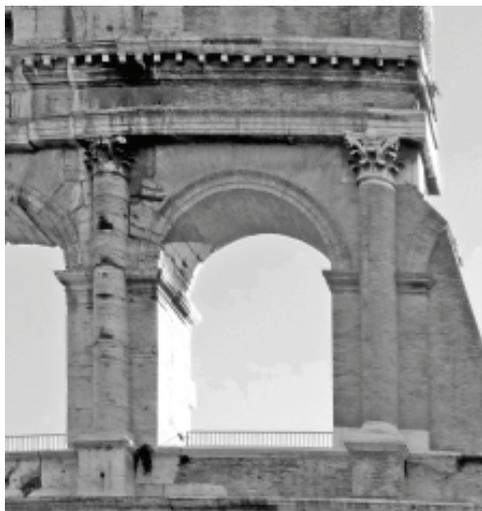
Figura 2: Roma. O mesmo monumento, parte noroeste. Em primeiro plano, o contraforte de tijolos com arcos, cornijas e ordens simplificadas, realizado por Giuseppe Valadier em 1826
Foto: Alessandro Pergoli

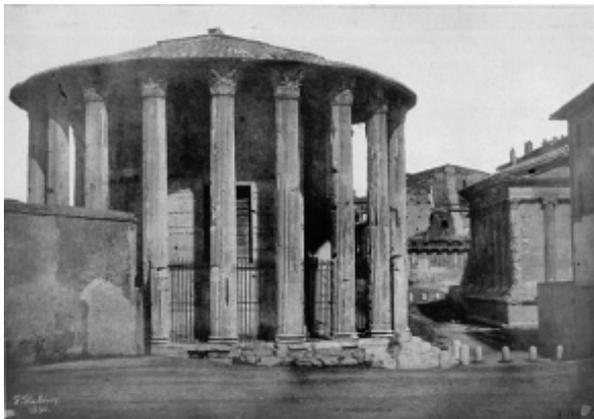
Figura 3: Roma. Templo redondo no Fórum Boario em imagem de 1850, posterior aos restauros de Valadier
Foto: Alessandro Pergoli

redondo no Fórum Boario (1810) (Figura 3), muito mais simples do que aqueles mais recentes e imitadores das formas e das técnicas construtivas antigas, realizados em época contemporânea (a partir de 1995-97) (Figuras 4 e 5). Imaginemos – de modo análogo aos antigos restauros realizados nos pavimentos de mosaicos dos quais falamos – dever datar essas intervenções daqui a milhares de anos, sem qualquer informação sobre sua execução, mas só alguns testemunhos arqueológicos, talvez até mesmo em um palimpsesto de sucessivas estratificações e transformações. Uma abordagem estilística que date como mais antiga a intervenção mais similar à composição original conduziria, nos casos citados acima, evidentemente, a erros grosseiros de avaliação e, sobretudo, a ignorar abordagens teórico-práticas fundamentais para a cultura do restauro, como foram aquelas de Raffaele Stern e Giuseppe Valadier.

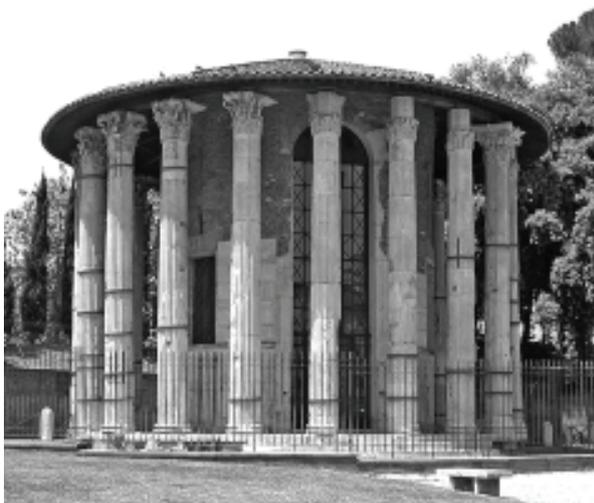
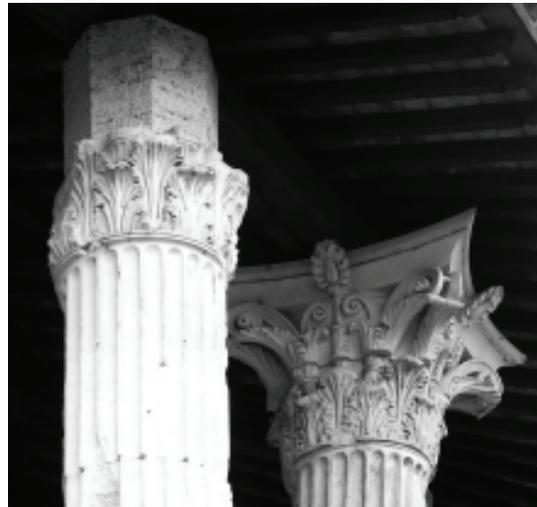
Figura 4: Roma. Templo redondo no Fórum Boario, depois dos restauros contemporâneos
Foto: Alessandro Pergoli

Figura 5: Roma. Templo redondo no Fórum Boario, pormenor do restauro dos capitéis. À esquerda, vê-se a simples inserção de um elemento esboçado em travertino (análogo ao primeiro restauro de Valadier); à direita, uma reintegração com formas e materiais miméticos, dificilmente distinguíveis olhando-se de baixo (restauro contemporâneo)
Foto: Alessandro Pergoli

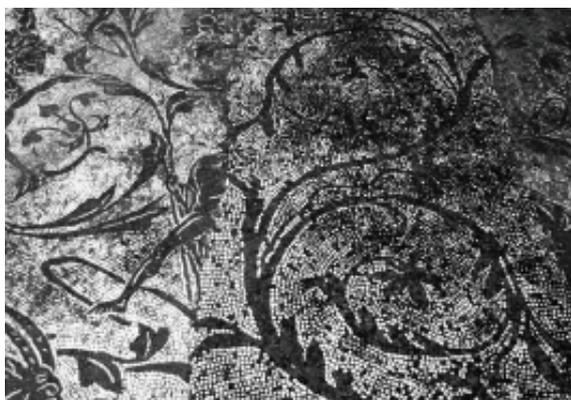
Figura 6: Ostia, Termas dos Sete Sapientes. *Frigidarium*, pavimento datável em torno a 205 d.C.; a intervenção antiga de restauro (que tratava uma lacuna causada, com muita probabilidade, pelas exigências de adaptação de instalações) evidencia a mesma qualidade artística das partes originárias e também a retomada do mesmo motivo decorativo, mas, concomitantemente, a falta de qualquer ligação com ele
Foto: Alessandro Pergoli

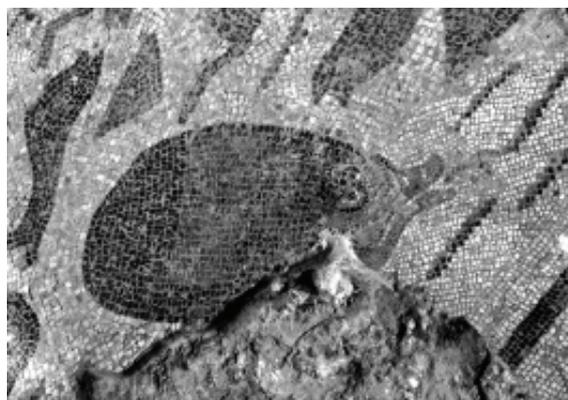
Figura 7: Vila romana de Piazza Armerina, ambiente 4i. Figura de peixe com integrações antigas (o restauro é datado em torno de 330-365 d.C.). Trata-se de uma reintegração antiga, com formas simplificadas; o desenho, com efeito, foi tratado como uma única massa, sem ripristinar as linhas internas perdidas
Foto: Alessandro Pergoli

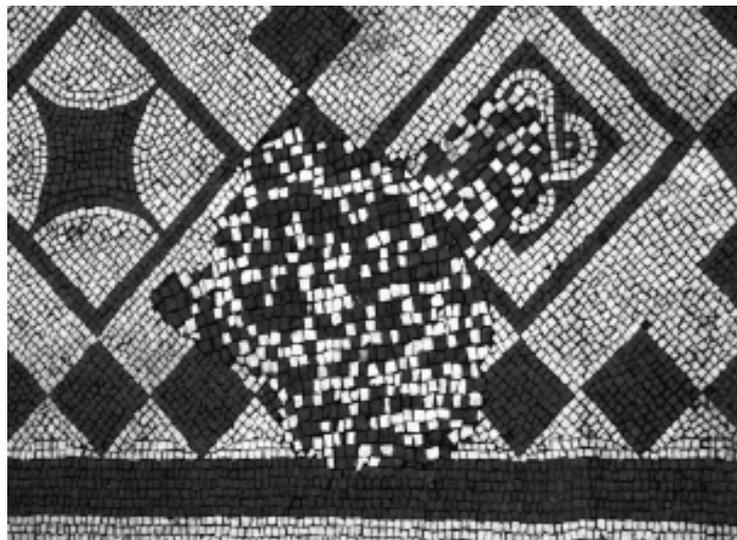
Figura 8: Ostia, *insula* das paredes amarelas, ambiente C. A reintegração antiga, realizada, provavelmente, em torno do século 3 d.C., utiliza tesselas compostas, ademais, pelas mesmas cores do fundo, sem nenhuma tentativa de retomar o desenho interrompido

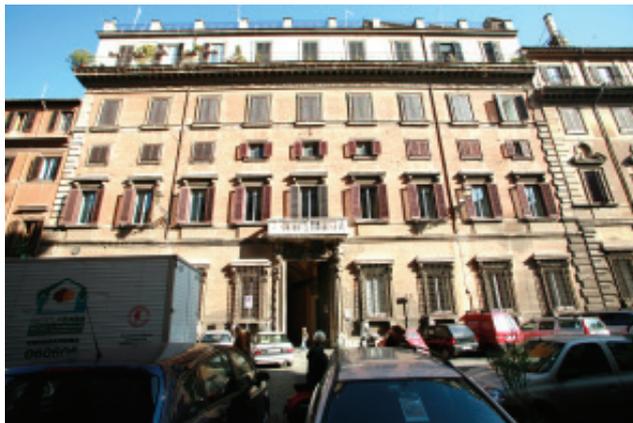
Figura 1: Fachada do Palácio Palazzo Albertoni Spinola na praça Campitelli, antes da intervenção de restauro
Foto: Novelli

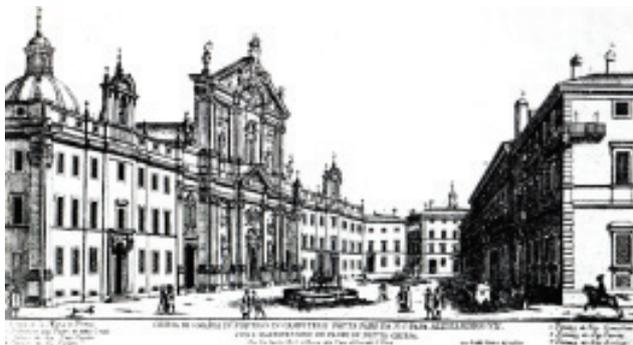
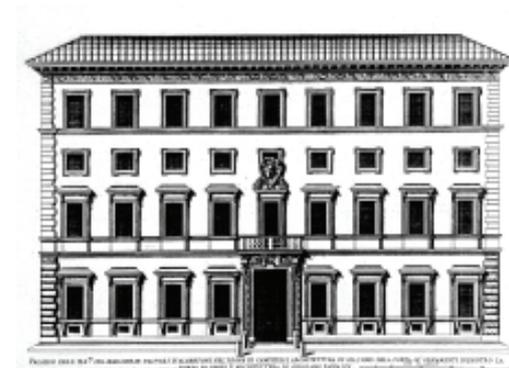
Figura 2: Praça Campitelli em gravura de Giovanni Battista Falda (segunda metade do século 17. Do lado direito, vêem-se os palácios Capizzucchi, Paluzzi (depois Albertoni Spinola), Cavalletti. A configuração urbana da praça coincide, substancialmente, com a atual
Foto: Alessandro Pergoli

Figura 3: O Palácio Albertoni Spinola em gravura de Giovanni Battista Falda (segunda metade do século 17).
Foto: Alessandro Pergoli

como se vê agora, está claramente indicado na planta de Roma de 1676, elaborada por Giovanni Battista Falda, enquanto não se encontram traços seus nas plantas anteriores de Roma do século 16 (Figuras 2 e 3).

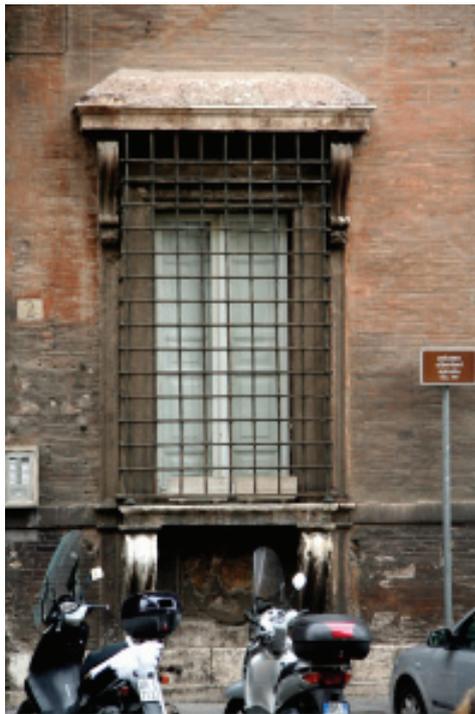
Figura 4: Pormenor de uma janela no pavimento térreo: o travertino estava recoberto por depósitos consistentes de sujeira que impediam a leitura da geometria dos elementos arquitetônicos e decorativos; a própria fachada era ilegível por causa da presença de crostas enegrecidas
Foto: Alessandra Cerroti

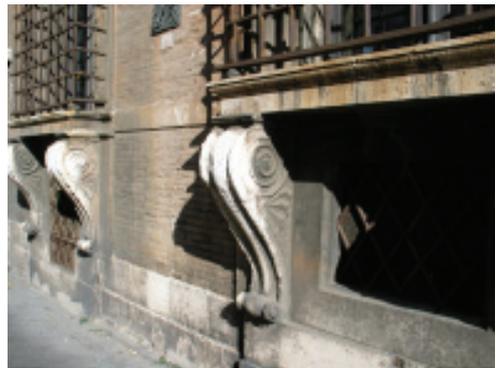
Figura 5: Detalhe da parte inferior da fachada, uma das mais danificadas. Nota-se a presença de crostas enegrecidas, sobretudo no travertino, de pequenas falhas devidas à ação antrópica e de fenômenos de deterioração da superfície
Foto: Alessandra Cerroti
