SEMINÁRIO DE ESTUDOS SOBRE RESTAURAÇÃO ARQUITETÔNICA: “TEMAS RECENTES NO RESTAURO NA ITÁLIA”, FAU – MARANHÃO

Apresentação

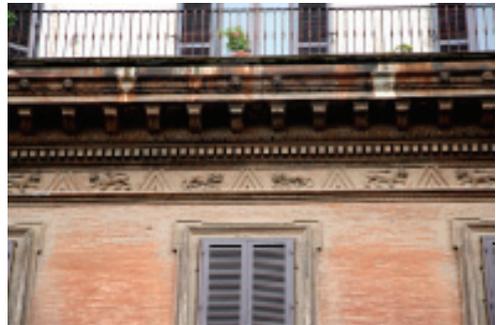
Figura 6: Estado de conservação da grande cornija, o elemento ornamental que coroava o primitivo edifício seiscentista. O seu estado de degradação impedia, portanto, a percepção completa do organismo arquitetônico
Foto: Alessandra Cerroti

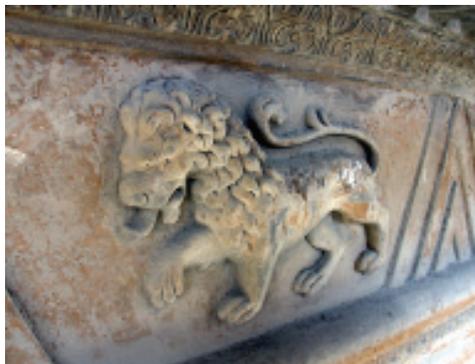
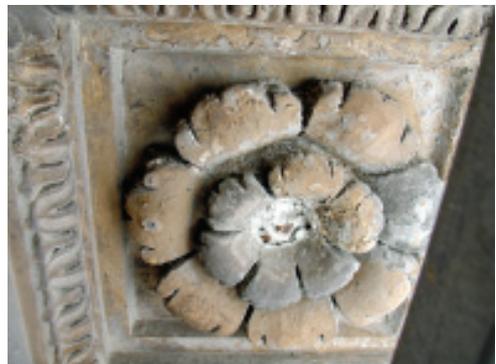
Figuras 7a e 7b: Pormenores da cornija.
(a) Detalhe do friso com a representação do leão andante, símbolo heráldico da família Albertoni;
(b) detalhes dos elementos decorativos florais
Foto: Alessandra Cerroti

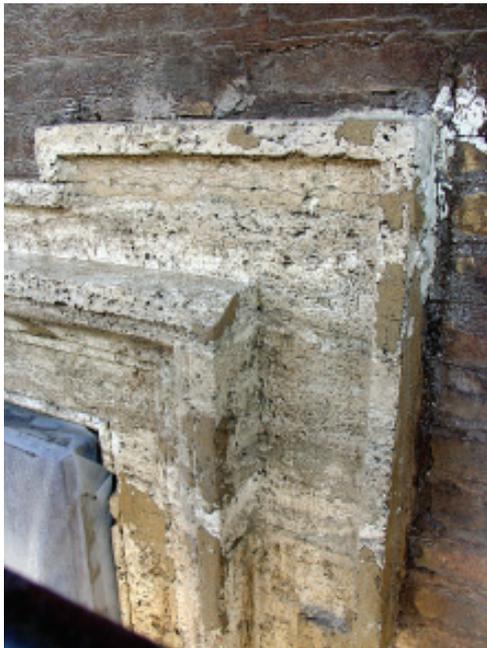
Figura 8: Pormenor de ombreira e verga depois da limpeza. Após a remoção dos depósitos superficiais, emergiu a baixa qualidade do travertino que apresentava vários estuques diversos, tornando pouco homogêneo o efeito visual completo. Foi necessário remover trechos maiores e mais escuros e realizar a reintegração com novos estuques executados com materiais compatíveis do ponto de vista físico-químico e que garantissem um bom resultado visual

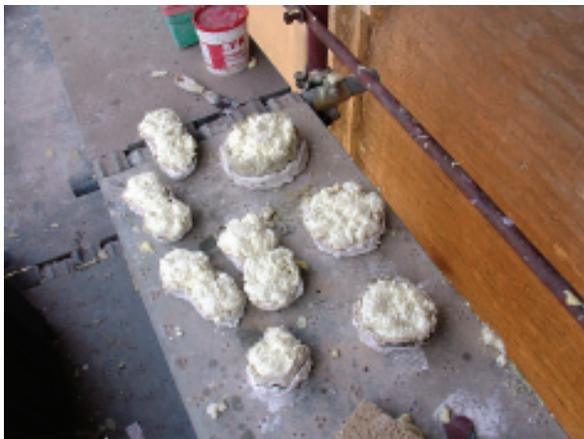
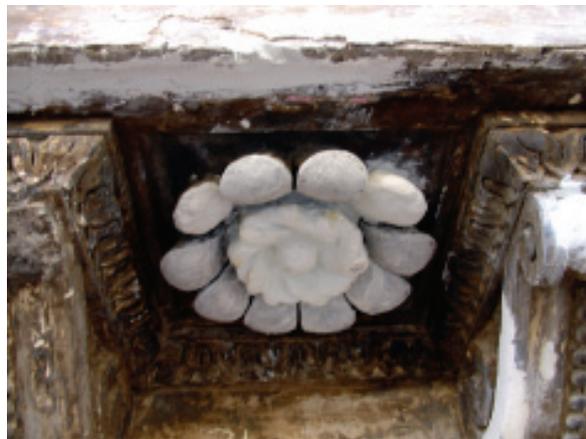
Figuras 9ª e 9b:

A cornija estava em estado de conservação bastante comprometido: muitas eram as lacunas das partes decoradas, sejam rosetas, sejam leões, e numerosíssimas as partes desprendidas e com risco de queda. Ademais, apesar de estar a uma grande altura em relação ao solo, era ilegível, coberta por depósitos superficiais consistentes: havia uma pintura oitocentista que, agora sem coesão, apresentava fenômenos de esfoliação. Os traços da pintura oitocentista não foram removidos, seja porque a remoção desse estrato teria provocado danos à refinada feitura decorativa da cornija, seja porque, substancialmente, não se queria apagar uma fase importante na história construtiva do edifício. As reintegrações foram realizadas com fôrmas de poliuretano expandido com a mesma geometria dos elementos ainda em *in situ*: esse tipo tinha a vantagem de ser extremamente manejável e de fácil realização, além da leveza (Figura 9).

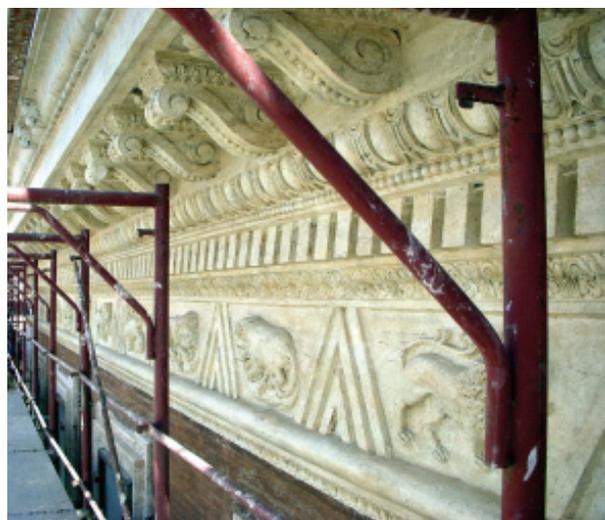
Figura 10: Pormenor da cornija que, consolidada, reintegrada e velada como falso travertino, voltou a ser plenamente visível em sua refinada composição
 Foto: Alessandra Cerroti

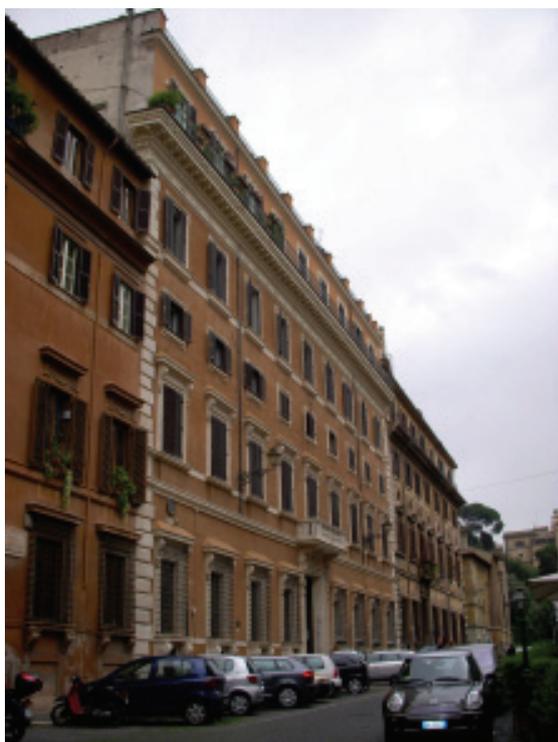
Figura 11: A fachada do palácio depois do restauro
Foto: Alessandra Cerroti

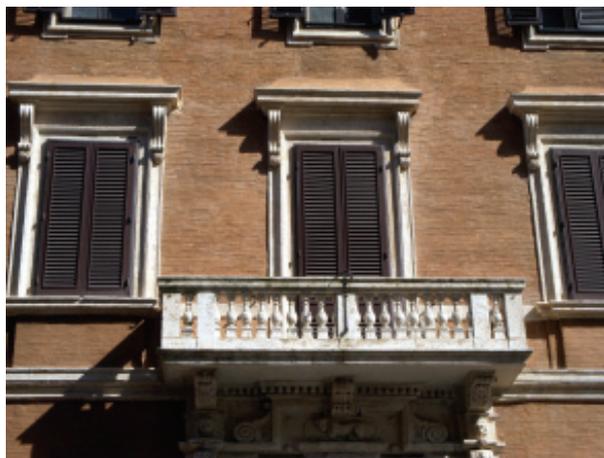
Figura 12: Pormenor do portal de entrada e do balcão balastrado depois da limpeza do travertino
Foto: Alessandra Cerroti
