SEMINÁRIO DE ESTUDOS SOBRE RESTAURAÇÃO ARQUITETÔNICA: “TÉCNICAS ANALÍTICAS E DE DIAGNÓSTICO DE BENS CULTURAIS: EXPERIÊNCIAS ITALIANAS RECENTES”

A CONTRIBUIÇÃO DA CIÊNCIA PARA A RESTAURAÇÃO DOS BENS MONUMENTAIS

COLORIMETRIA E DIAGNÓSTICO: A SUPERFÍCIE QUALITATIVA DO ESCÂNER A LASER 3D

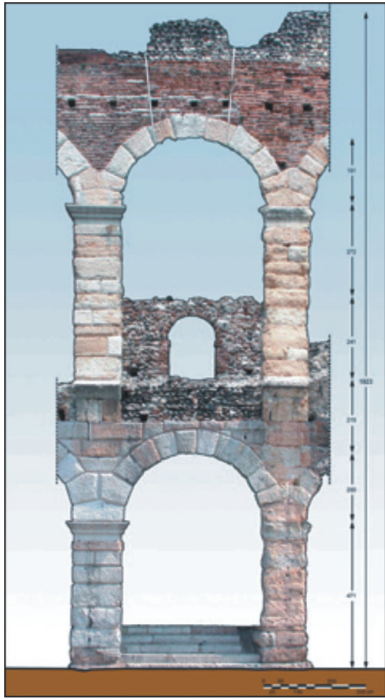
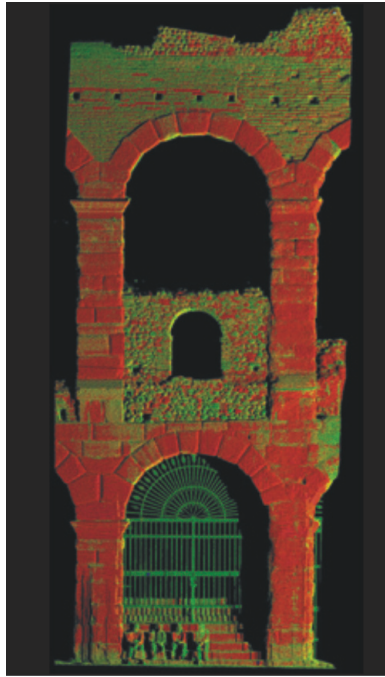
Figura 1: Arena de Verona. Fotoplano de arcada da fachada externa (escala original 1:50)

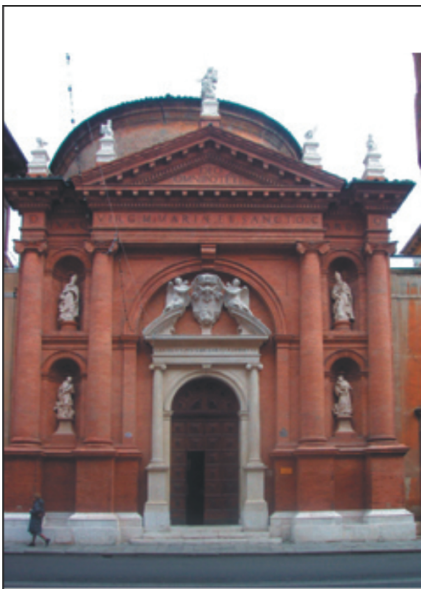
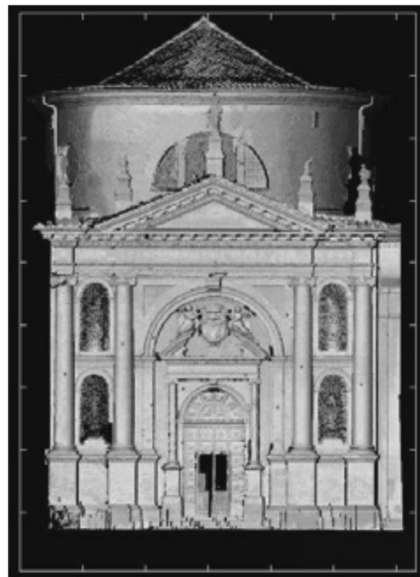
Figura 9: Fachada da Igreja de São Carlos, Ferrara. Imagens em tons de cinza obtidas pelo escaneamento a *laser* 3D da fachada realizada com o escâner Leica

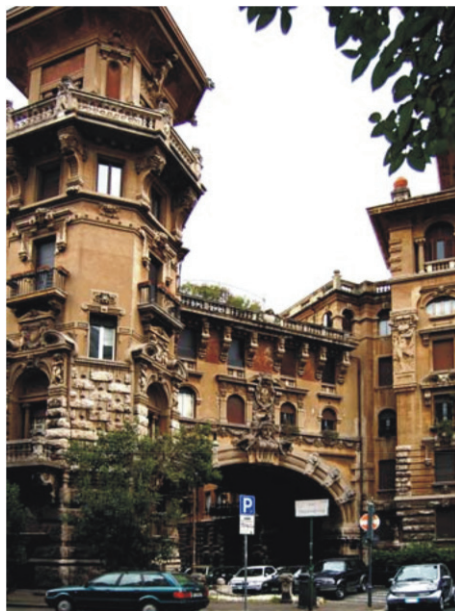
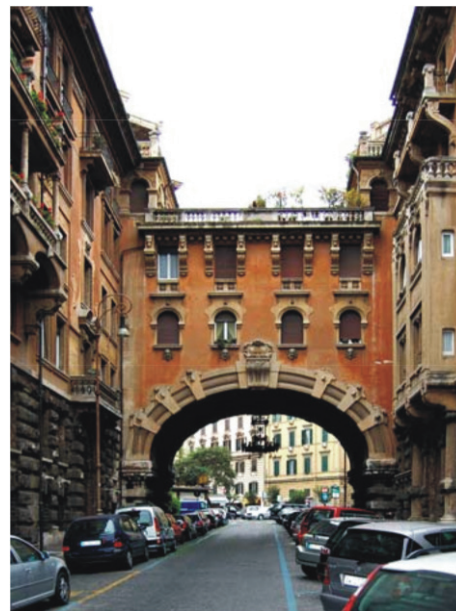
Figura 1: Entrada do bairro Coppedè com os prédios conhecidos como “dos embaixadores”, ligados por um grande arco. Os prédios, caracterizados pelas duas torres, são articulados por áticos e sobreáticos com torrinas e arcadas. As fachadas possuem saliências e balcões com uma vastíssima e exuberante decoração
Fonte: Centro DIAPREM (Development of Integrated Automatic Procedures for Restoration of Monuments), Università di Ferrara

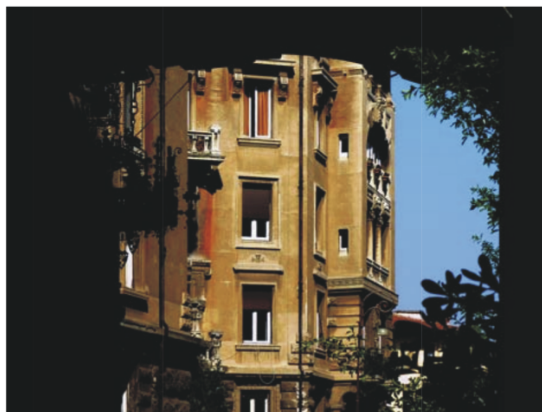
Figura 3: Prédio “dos embaixadores” da rua Dora, n. 1. Pormenor da fachada em que ainda estão presentes as colorações históricas as quais caracterizam o bairro Coppedè. A superfície da fachada, plena de testemunhos históricos, mostra os sinais do tempo, tornando reconhecíveis as pinceladas da coloração, assim como o lavor dos elementos ornamentais e nas argamassas
Fonte: Vide Figura 1

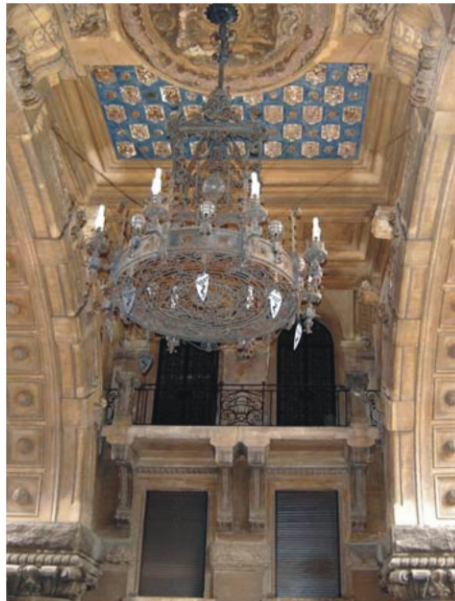
Figura 4: Prédio “dos embaixadores”. Vista do grande arco de ligação entre os dois edifícios, com, ao centro, uma luminária de ferro forjado.
Fonte: Vide Figura 1

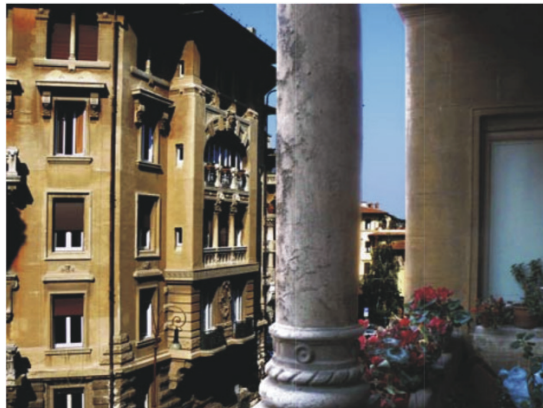
Figura 6: Prédio “dos embaixadores”. Pormenor da fachada da rua Dora, n. 1, em que estão bastante visíveis, na superfície, as marcas do tempo, tornando reconhecíveis as pinceladas da pintura e o trabalho de acabamento das superfícies que imitavam os elementos de travertino; na superfície das almofadas nota-se o trabalho imitando o acabamento em cinzeladura

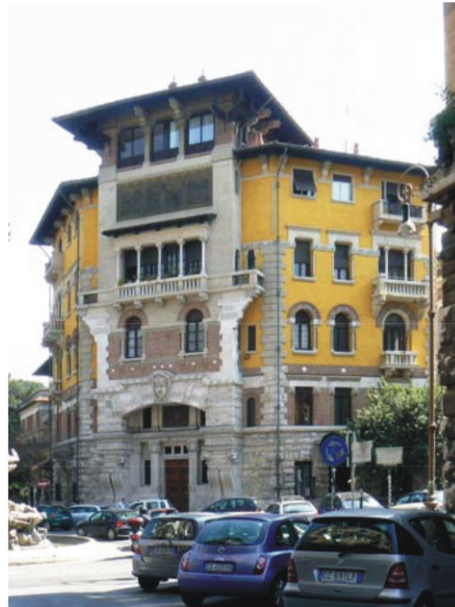
Figura 8: Vilas conhecidas como “das Fadas”. Vista do lado oeste da praça Mincio. Exemplo de exagerada repriminção “filológica” em que a intervenção de reconfiguração forçada apagou a imagem consolidada

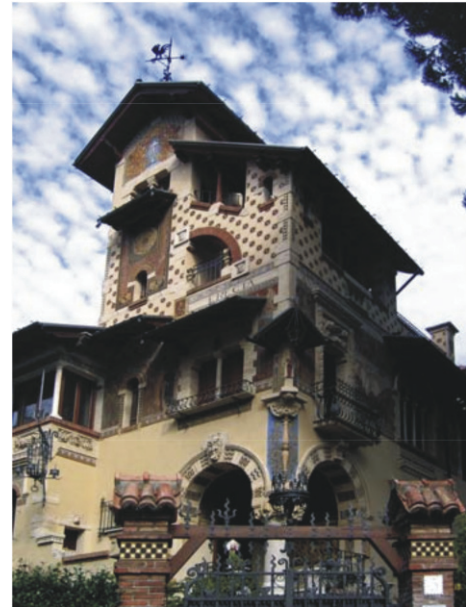
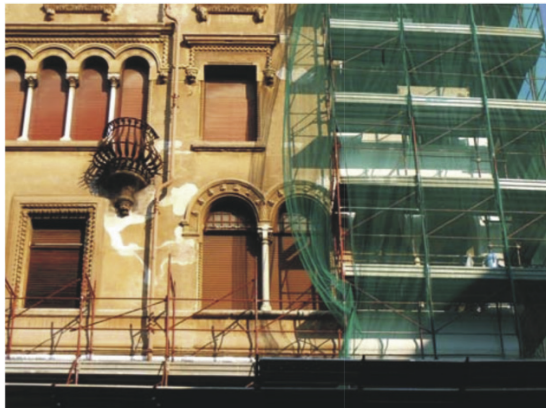
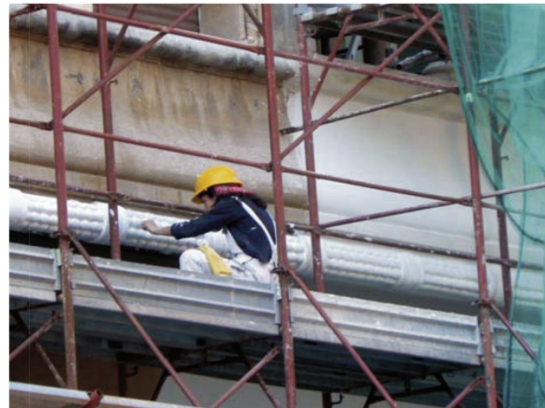
Figura 9, 10: Prédios de habitação na praça Mincio, n. 2. Pormenores da fachada da rua Aterno, durante as recentes intervenções de “restauração”. As delicadas superfícies são anuladas pela nova pintura; desse modo, perdem-se para sempre características originais, compostas por requintados trabalhos de acabamento e pelos valores cromáticos da cor e da argamassa. O efeito geral é de mau gosto estético: a relação cromática dissonante altera a unidade do bairro, que, apesar das intervenções no prédio da Aranha e na vila das Fadas, apresentava ainda uma face unitária. Com essa intervenção, a fachada tende à auto-exclusão do contexto da praça Mincio, deformando sua perspectiva
