S CUSTOS DE MANUTENÇÃO e DA REABILITAÇÃO PREDIAL NA HABITAÇÃO POPULAR DE LONDRINA, PARANÁ

Este artigo apresenta os resultados das análises de custos de manutenção e de reabilitação predial, obtidos na seguinte pesquisa: *Avaliação Pós-Ocupação Aplicada nos conjuntos habitacionais populares em Londrina – PR: Critérios básicos para a manutenção e a reabilitação predial*¹. A pesquisa considerou apenas os conjuntos habitacionais produzidos no final da década de 70 e início da década de 80, pela Companhia de Habitação de Londrina – Cohab LDA. Os conjuntos habitacionais produzidos pela Cohab LDA representam 84,19% do total de moradias produzidas pelo poder público, entre 1969 e 1997, no município. Os custos são oriundos de um levantamento minucioso dos problemas técnico-construtivos detectados durante a pesquisa. Os estudos foram realizados em oito conjuntos habitacionais na periferia do município.

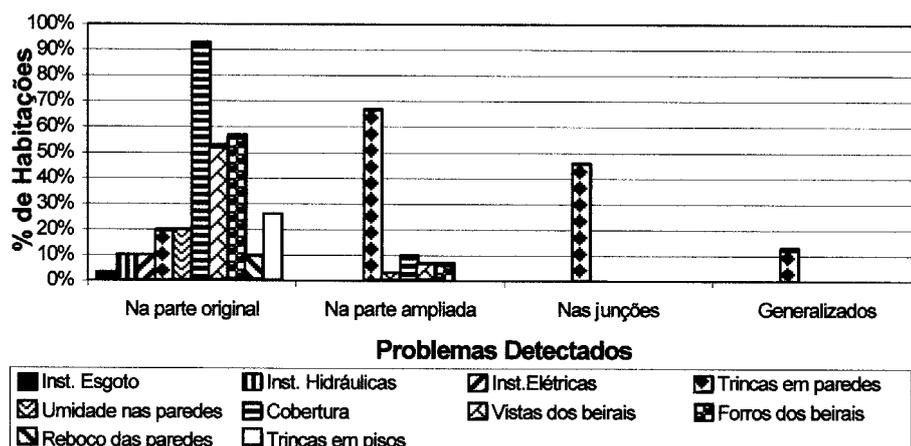
Gráfico 01 – Problemas detectados nas habitações

Em relação aos problemas, constata-se que a parte original do imóvel (executada por empresas contratadas pela Cohab – LDA), é aquela que apresenta problemas em maior número e os mais diversificados. Cabe ressaltar que os problemas na cobertura do imóvel (na parte original), tais como: selamento³, empenamento⁴ e goteiras generalizadas, encontram-se em 93% dos imóveis que compõem a amostra. Um outro fato que chama a atenção é o aparecimento de trincas e fissuras em paredes, na parte original, na parte ampliada, nas junções entre a parte original e ampliada, isto é, trata-se de um problema generalizado (vide Gráfico 01).

O Gráfico 01 mostra que a concentração dos problemas está na parte original do imóvel. Cabe destacar que justamente esta parte da edificação foi executada pelas empresas construtoras que possuíam técnicos responsáveis e, ainda mais, deveriam seguir o *Memorial Descritivo* fornecido pela Cohab LDA. Segundo o mesmo gráfico, as ampliações possuem menos problemas. Todavia, as trincas e as fissuras em paredes se encontram de forma generalizada, isto é, tanto na parte original quanto na parte ampliada (ver Fotos 07 e 08). Parte significativa das empresas construtoras, utiliza como defesa o fato de que os moradores ampliaram suas habitações e com isso as mesmas perdem a configuração original. Já as seguradoras alegam em grande parte de seus laudos “vícios de construção”. Logo, ambas tentam se esquivar de quaisquer tipos de reparos e/ou indenizações aos mutuários. Os mutuários que não escolheram as seguradoras e muito menos as construtoras, assistem a verdadeiras batalhas judiciais entre elas, enquanto suas habitações se deterioram. Acompanhando os processos judiciais com maior

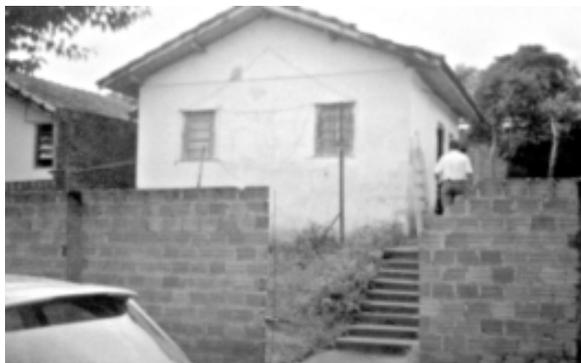
Foto 01 – Habitação em estado original: elevação frontal
Crédito: autor

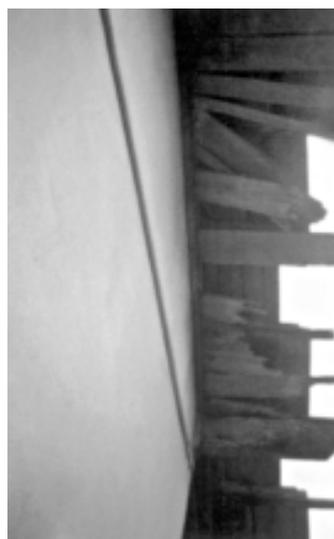
Foto 02 – Habitação ampliada: cobertura em péssimo estado, na parte original
Crédito: autor

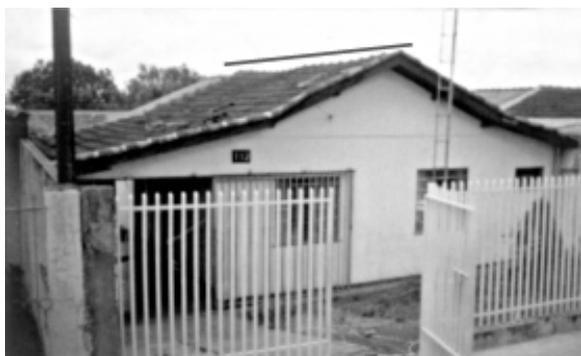
Foto 03 – Habitação em estado original: beirais em péssimo estado de conservação
Crédito: autor

proximidade, percebe-se que as apólices de seguros possuem lacunas em relação à amplitude de suas coberturas. Elas, geralmente, frisam que cobrem danos causados por agentes externos (na área original), tais como: vendavais, enchentes e outros. Contudo, quando se trata dos problemas constatados nesta pesquisa, as seguradoras “empurram” automaticamente para as construtoras e seus responsáveis técnicos. Os construtores utilizam, como defesa, as alterações realizadas nas habitações ou falta de manutenções periódicas, por parte dos mutuários. Fato este facilmente comprovado por meio dos levantamentos realizados neste trabalho. Contudo, análises mais rigorosas dos problemas detectados demonstram que as ampliações realizadas pelos mutuários e/ou acréscimos de paredes internas, na maioria das vezes, não são as causas dos problemas. Tanto é que existem habitações sem alterações que possuem os mesmos problemas detectados nas habitações ampliadas (ver Fotos 01 e 05). No tocante à cobertura das habitações (estrutura e tipo de telhas), destaca-se que em várias unidades habitacionais encontraram-se madeiras reaproveitadas (ver Fotos 02 e 04), espaçamento entre as peças estruturais maiores que os recomendados em normas e até mesmo fabricantes de telhas diferentes em uma mesma habitação. Logo, o *Memorial Descritivo* não foi atendido. Com isso, a quantidade de água que infiltra através do telhado mantém forros e beirais úmidos, levando-os à deterioração. Neste caso, a falta de manutenções periódicas, tais como pinturas e eventuais substituições de elementos dos forros não são as únicas causas do problema (ver Fotos 03 e 10).

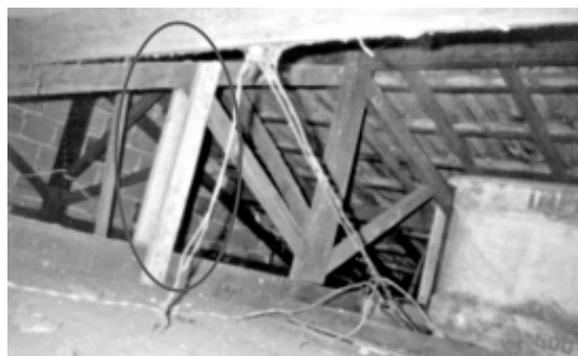
Foto 04 – Habitação ampliada: reaproveitamento de madeira em peças estruturais das tesouras do telhado, na parte original
Crédito: autor

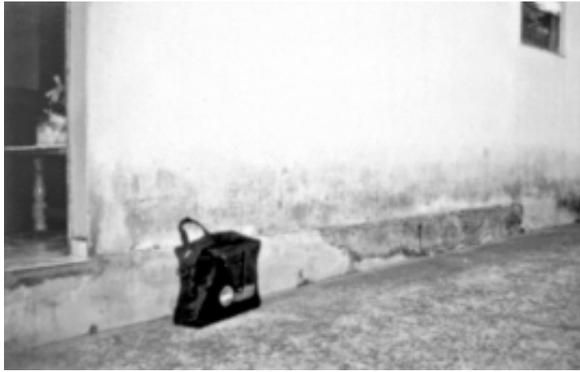
Foto 05 – Habitação em estado original: infiltração de umidade na base das paredes externas e destacamento do reboco
Crédito: autor

Os problemas de umidade na base das paredes foram detectados também nas habitações em estado originais ou em paredes originais de habitações ampliadas (ver Foto 05). Logo, o problema tem como causa a falta ou a impermeabilização inadequada das vigas baldrames. As trincas em pisos detectadas nas vistorias (ver Foto 09) têm sua origem na compactação inadequada do solo e/ou contrapiso de espessura insuficiente. Inclusive cabe salientar que o próprio *Memorial Descritivo* não contempla a espessura mínima da argamassa de regularização.

Em várias unidades habitacionais se verificou o destacamento do reboco das paredes (ver Fotos 05 e 06). Isto é, o reboco se encontra soltando ou esfarelado, em função da dosagem inadequada. Logo, não se trata de alterações/ampliações ou falta de manutenções. Mascaró (1998) comenta que ao se preocupar com a diminuição dos custos, geralmente, diminui-se também a qualidade pela escolha de materiais e do tipo de execução da habitação; pouquíssimas vezes estudam-se formas e dimensões mais econômicas. Para medir e avaliar objetivamente a relação entre as paredes, que envolvem um determinado edifício e sua área em planta, deve-se estudar o *índice de compacidade*¹¹. Naturalmente, um projeto se aproxima do índice de compacidade máximo (100%), quando ele se aproxima do círculo e, quanto maior o índice de compacidade maior a economia. Contudo, as formas circulares não são muito recomendadas para habitações, tendo em vista as

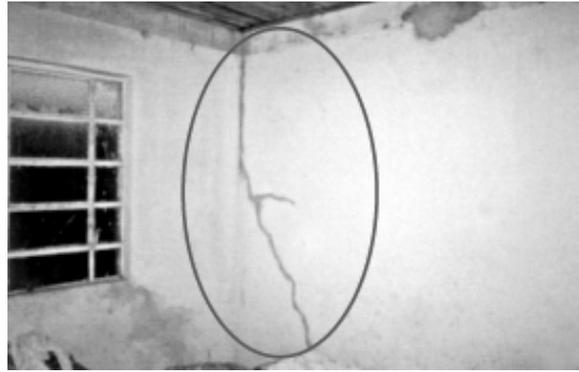
Foto 08 – Habitação ampliada: rachaduras em paredes executadas pelo morador (reparos realizados pelo morador)
Crédito: autor

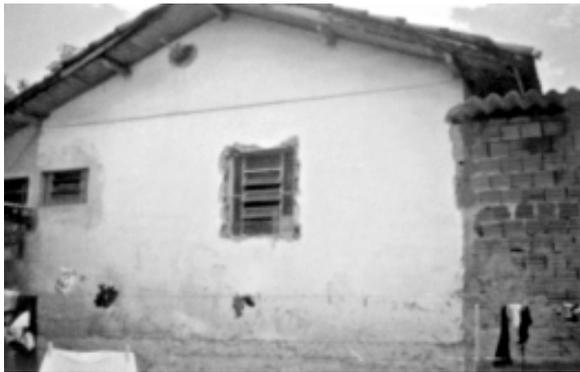
Foto 06 – Habitação ampliada: elevação posterior com destacamento do reboco na base da parede, na parte original
Crédito: autor

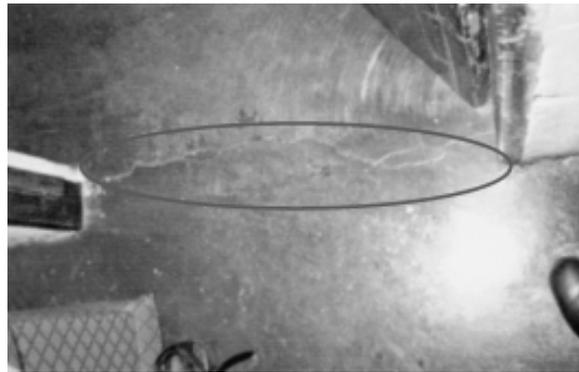
Foto 09 – Habitação ampliada: trincas em piso cimentado, na parte original
Crédito: autor

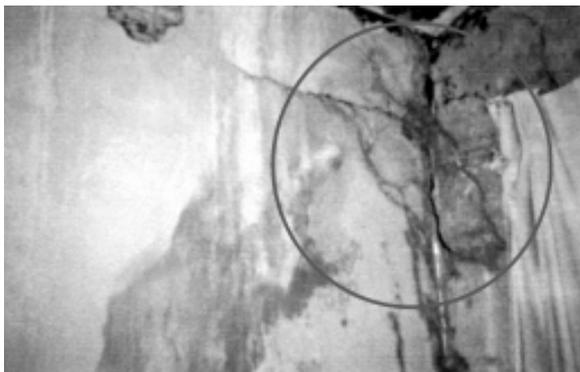
Foto 07 – Habitação ampliada: trincas na região de emenda, entre a parede original e a parede divisória (executada pelo morador)
Crédito: autor

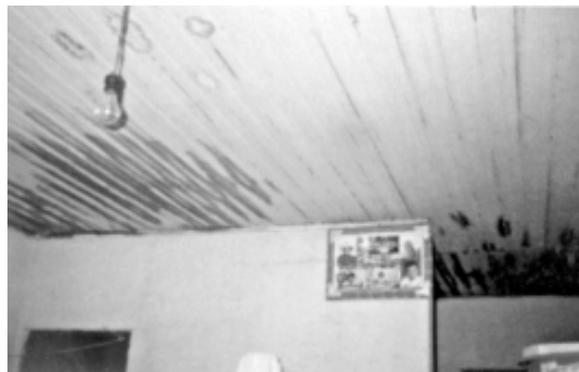
Foto 10 – Habitação ampliada: marcas de infiltrações no forro na parte original, oriundas de infiltrações na cobertura
Crédito: autor

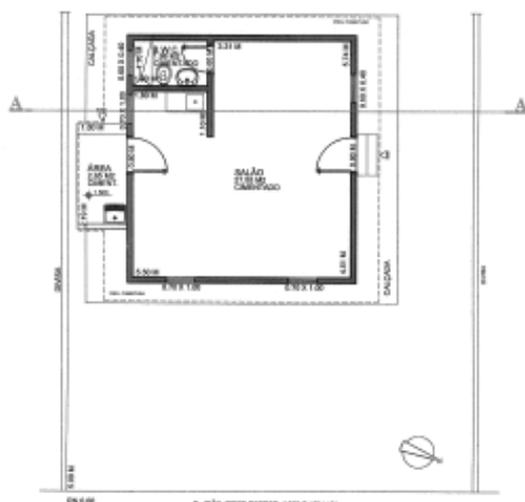
FIGURA E2 - PLANTA BASE

ÁREA CONSTRUIDA ORIGINAL: 33,02 M²
 ÁREA CONSTRUIDA AMPLIADA: 33,02 M²
 ÁREA CONSTRUIDA TOTAL: 66,04 M²

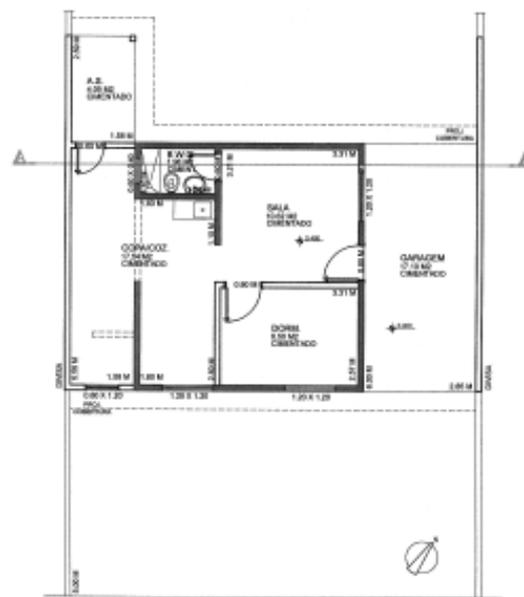
FIGURA E4 - PLANTA BASE

ÁREA CONSTRUIDA ORIGINAL: 33,02 M²
 ÁREA CONSTRUIDA AMPLIADA: 33,02 M²
 ÁREA CONSTRUIDA TOTAL: 66,04 M²
