A PESQUISA PARA CONSERVAÇÃO DE SUPERFÍCIES ARQUITETÔNICAS DO MUSEU CASA DE RUI BARBOSA

Claudia S. Rodrigues de Carvalho

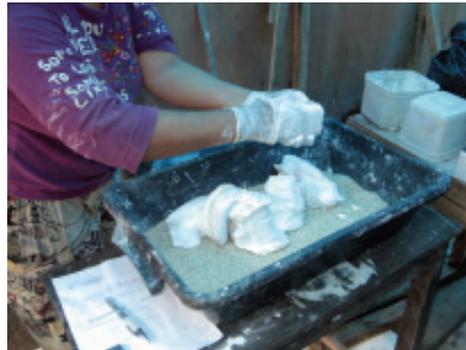
Figura 5: Preparo das argamassas-teste grupo A
Fonte: Arquivo FCRB, por Thiago Turino

1 – Argamassas-teste, grupo A – utilizou-se a forma tradicional e muito conhecida pelos profissionais de restauro, isto é, a pasta de cal virgem, apagada em canteiro e deixada em repouso por dois meses. No emboço, a pasta de cal virgem foi misturada com areia de granulometria inferior a 4,75 mm, com três variações de traços. Nesse grupo, foram empregados dois tipos de acabamento: o primeiro, um reboco pigmentado, com areia de granulometria inferior a 1,18 mm, no traço de 1:1,5; e o segundo, uma pintura à base de cal pigmentada, com a adição de uma quantidade pequena de areia de granulometria inferior a 0,300 mm, no traço de 1:0,5.

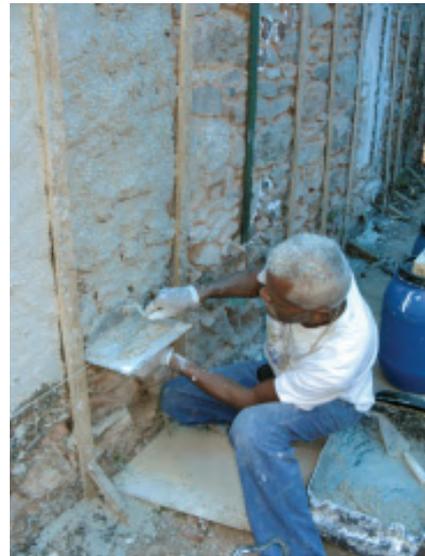
Figura 6: Aplicação de argamassa-teste, grupo A2
Fonte: Arquivo FCRB, por Cláudia Carvalho

Após a formulação de todas as argamassas, iniciou-se a fase de aplicação, que consistiu em limpeza da superfície com uma trincha – para remoção da poeira e sujidades –, umidificação, lançamento (chapar) da argamassa com a colher de pedreiro, usando bastante impacto, para facilitar a aderência dos materiais. As

argamassas foram aplicadas em duas camadas (chapisco e emboço), sendo dado acabamento com desempenadeira de plástico, na última camada.

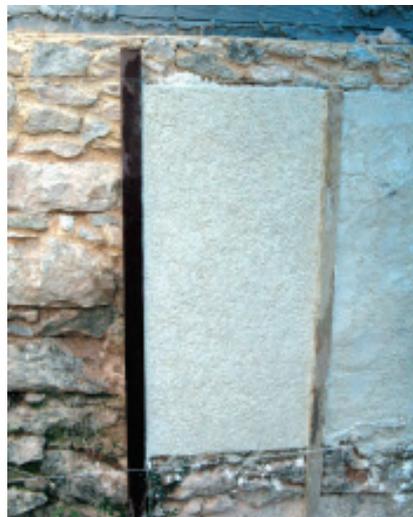
Figura 7: Argamassa-teste grupo A1 – acabamento desempenado para o emboço
Fonte: Arquivo FCRB, por Thiago Turino

As argamassas do grupo A apresentaram uma consistência seca no momento da aplicação, com uma trabalhabilidade menor, o que dificultou o trabalho. As argamassas do grupo B apresentaram consistência e aparência bem diferentes das demais, mais brancas e mais pastosas, o que facilitou o lançamento e a aderência ao suporte, mas, por seu peso, apresentaram rachaduras quando da superposição de camadas. As argamassas do grupo C apresentaram uma maior plasticidade e facilidade ao serem lançadas na parede, por apresentar uma proporção maior de pasta de cal.

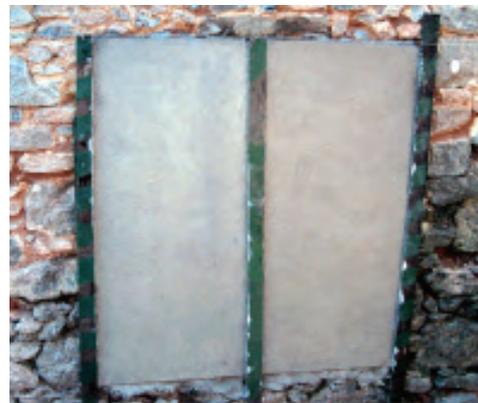
Figura 8: Argamassa-teste grupo D – Aspecto final
Fonte: Arquivo FCRB, por Thiago Turin

A argamassa do tipo D apresentou textura muito fina, criando um aspecto similar à argamassa do tipo “cimentcola”. A aplicação foi bastante facilitada por sua trabalhabilidade, e o tempo de pega mais lento que as demais, sendo necessário aguardar um dia para aplicação da segunda camada de argamassa, e algumas horas para o acabamento final. O aspecto final da superfície nada se parecia com as argamassas aplicadas nos outros painéis. A argamassa apresentava uma aparência muito lisa e uma coloração cinza, o que levantou a possibilidade da presença de algum tipo de aditivo não revelado pelo fabricante.

A argamassa-teste do grupo D apresentou resultados muito diferentes, em relação às demais. A textura mais lisa, muito semelhante a uma argamassa de cimento, a cor mais acinzentada, o material altamente coeso e dureza bem inferior. A pintura empregada nessa argamassa, à base de silicato de potássio, apresentou uniformidade em relação à cor e à textura, mas seu acabamento, um pouco acetinado, pode comprometer o resultado, quando usada em grandes áreas.

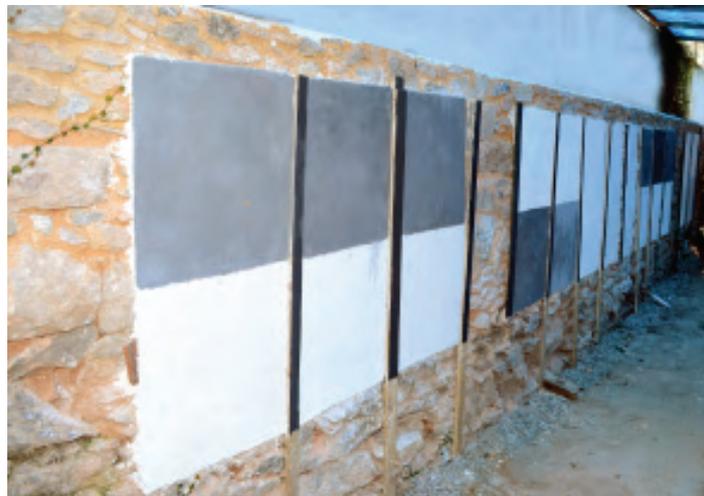
Figura 9: Vista geral da parede-teste
Fonte: Arquivo FCRB, por Cláudia Carvalho

Para facilitar a aplicação e as análises, a superfície do muro-teste foi subdividida em quatro painéis, e em cada painel foram aplicadas variações das formulações, conforme descrito a seguir:
