**Urbanização e Alterações geomorfológicas:
O Caso da Bacia Hidrográfica do Córrego Lavapés – Rio Claro (SP)*****Urbanization and Geomorphological Changes:
The Case of Lavapés Stream Watershed – Rio Claro (SP)*****Alessandra Fagundes**Universidade Estadual Paulista - UNESP, Rio Claro
fagundes_alessandra@hotmail.com**Cenira Maria Lupinacci**Universidade Estadual Paulista - UNESP, Rio Claro
cenira@rc.unesp.brRecebido (*Received*): 17/08/2016 Aceito (*Accepted*): 21/10/2016
DOI: 10.11606/rdg.v33i0.118918

Abstract: *In the last 60 years, many cities in Brazil practically doubled their populations. As a result of this process, there was a rise in the number of unstable areas, in the physical point of view, that were occupied and in the execution of several anthropic interventions in the natural environment, reorganizing the geographical processes and forms of existing landforms. In this context, this article aims to discuss the results obtained by the means of analysis of geomorphological changes derived from the urbanization processes, in Lavapés stream watershed, located in the city of Rio Claro (SP). The results showed here were achieved by means of the usage of historical-evolution

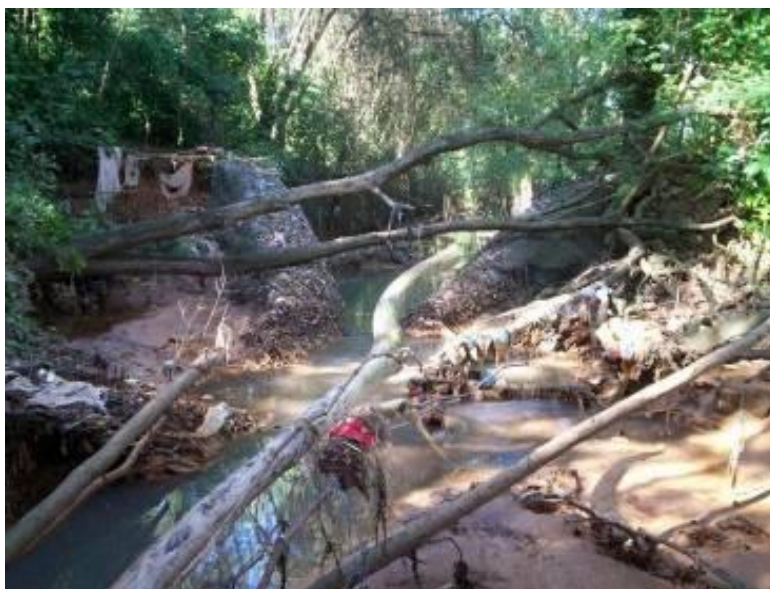
Figura 14: Trecho localizado após a saída de drenagem. Foto: Os autores.

A **Figura 14** apresenta a situação do trecho localizado após o local da saída de drenagem. Os gabiões neste trecho não suportaram o peso do material acumulado nas vertentes e cederam. Segundo informações de pessoas que trabalham próximo ao local, esse fato ocorreu após fortes chuvas. Nesta **Figura**, destaca-se que a composição do material acumulado é de sedimentos finos, provavelmente provenientes do solo de alteração da Formação Rio Claro.

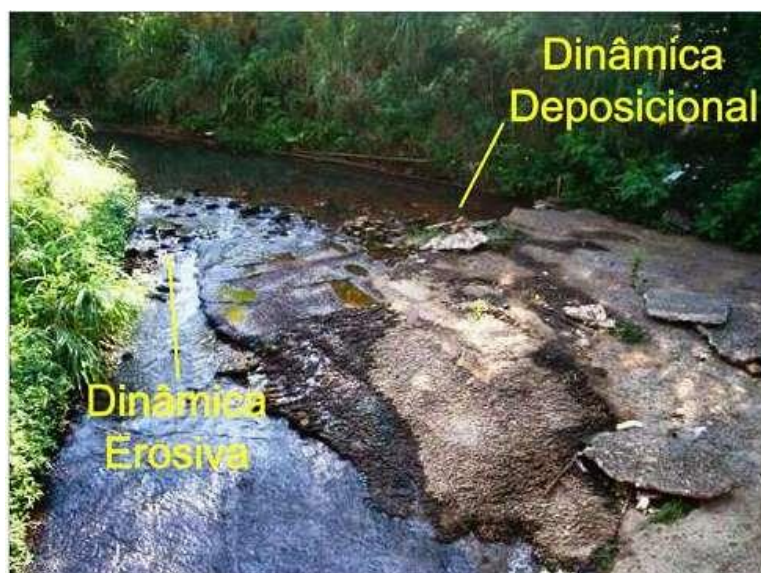
Figura 16: Trecho do córrego próximo à ponte que liga a FEENA a cidade. Nota-se que em uma das margens, o rio possui uma dinâmica deposicional, e na outra, uma dinâmica erosiva com alta energia. Foto: Os autores.
