# CARACTERIZAÇÃO GEOMORFOLÓGICA E AVALIAÇÃO AMBIENTAL DA FRAGILIDADE DAS VERTENTES NO BAIRRO DE TABATINGA, MUNICÍPIO DE CAMARAGIBE - PE

**Resumo:** A presente pesquisa tem como objetivo analisar, em plano evolutivo, a geomorfologia ambiental das formas que, como objeto dinâmico, reflita ambientes indutores à ocorrência de deslizamentos, avaliando os fatores responsáveis, direta e indiretamente, pela resistência do solo à erosão. Esta é uma proposta de ação integrada, que provê a caracterização geomorfológica ambiental do sistema de movimento de massa, nas áreas de colinas dos Glacis de acumulação no Bairro de Tabatinga, município de Camaragibe, inserido no Grupo Barreiras. No tocante à metodologia, foram realizadas análises mineralógicas, monitoramento bimestral dos taludes e verificação da erosão de suas bordas. Para identificação e avaliação dos impactos, utilizaram-se idéias de LEOPOLD (1994) e GOMEZ (1994), adaptadas por OLIVEIRA (1998). Como resultados da análise mineralógica, pôde-se diagnosticar predominância de argila (56,8%). As vertentes sofrem perda significativa segundo dados monitorados. No que se refere à avaliação dos impactos, identificaram-se 27 casos. Do total, a

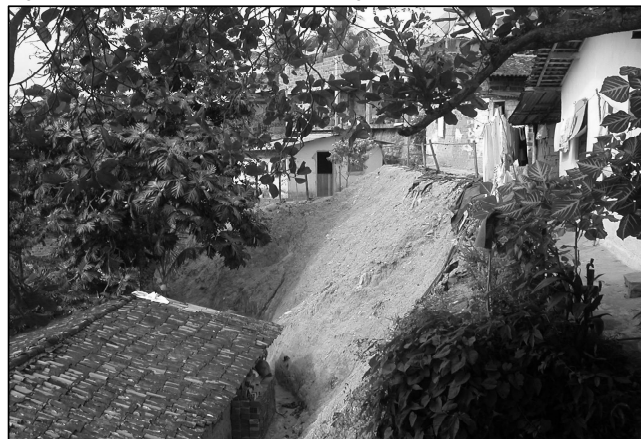
Figura 3 Trecho da vertente de maior grau de inclinação sem nenhuma

obra de proteção.

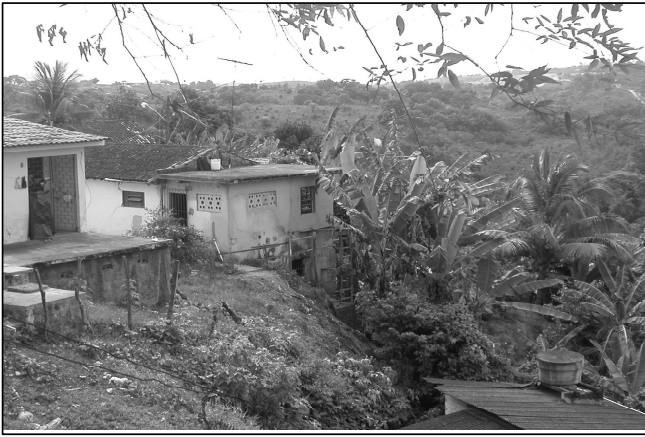
Figura 4 Presença de bananeiras em áreas de vertente íngreme.

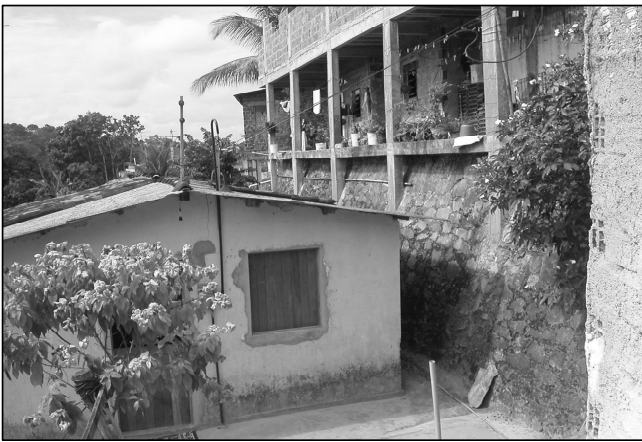
Figura 5 Exemplo da intensa ocupação e verticalização do talude impermeabilizado.

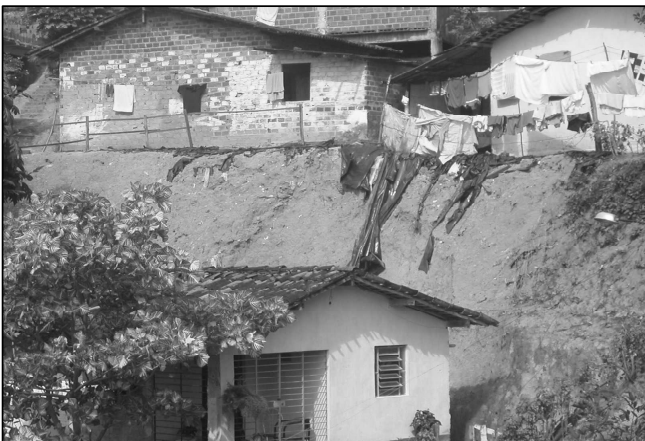
Figura 6 Corte inadequado da vertente.

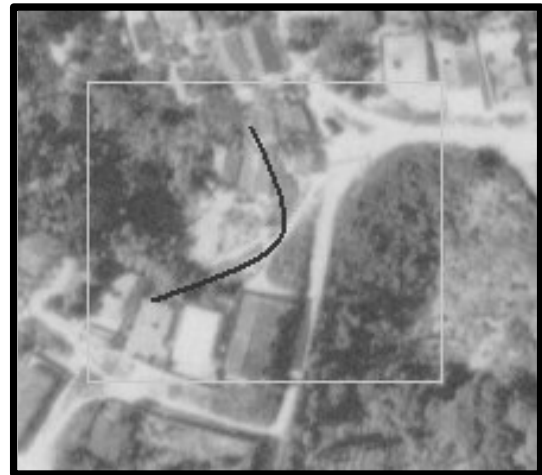
Figura 8 Recorte 02: 1981 – recorte da fotografia aérea da área já intensamente ocupada por residências. Fonte: FIDEM, 1981.

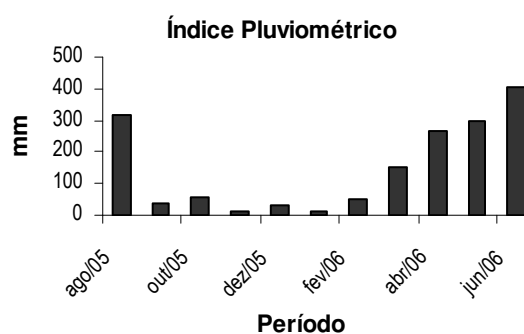
Figura 11 Índice pluviométrico da Estação Camaragibe. Fonte: LAMEPE/ITEP (2005/2006).

Somando-se a água acumulada através da cultura doméstica, com os esgotos a céu aberto, a tubulação de abastecimento de água com rupturas e o índice pluviométrico: atingindo no mês de junho/2006, 403,4 mm e para o mês de agosto/2005 com 306 mm, meses que acumularam os maiores riscos geológicos da área em questão. Fato que se confirma através do grau de erosividade das estacas afixadas, quando se observa na Fig. 12, a significativa redução do espaço entre estaca e borda, resultante de todos os fatores descritos.

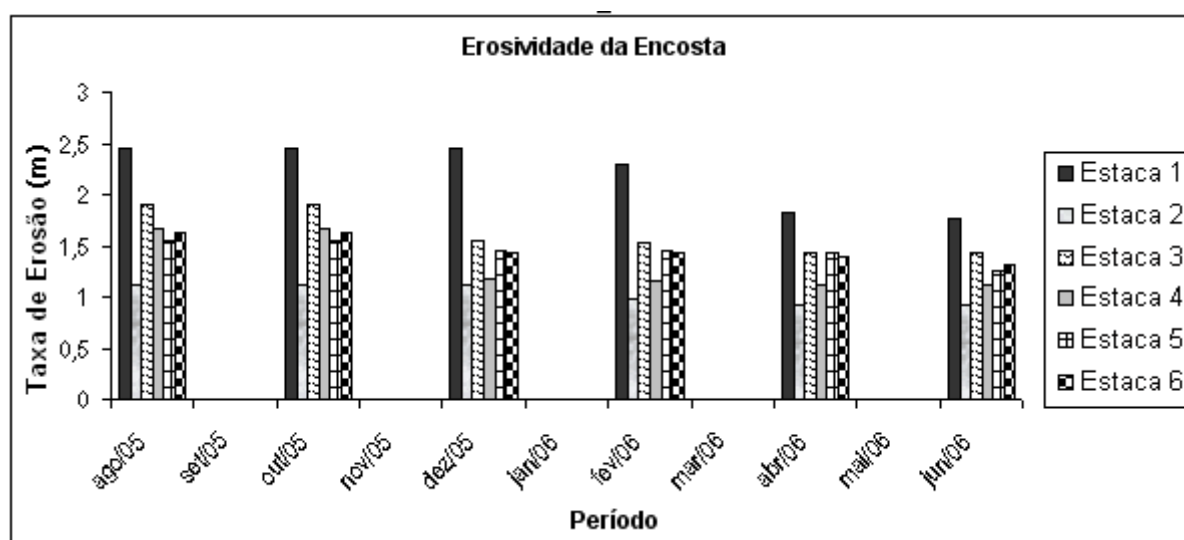
Figura 12 Dinâmica das vertentes, taxa de erosão (m).

Na Fig. 12 verificou-se que para os meses de agosto, outubro e dezembro de 2005, o processo erosivo foi nulo. O processo de erosão iniciou-se no mês de fevereiro de 2006, intensificando-se de abril a junho de 2006. Nos meses de agosto, outubro e dezembro de 2005 não foi observada erosão na estaca 2. Entretanto, do mês de fevereiro de 2006 a junho, ocorreu um processo acelerado de erosão. Nos meses de agosto a outubro de 2005 não houve erosão na estaca 3, que foi aumentada, contudo, nos meses de dezembro de 2005, fevereiro, abril e junho de 2006. A estaca 4 mostrou-se em equilíbrio dentro do processo de erosividade nos meses de agosto a outubro de 2005, entretanto, com maior índice de erosividade nos meses de de-

zembro de 2005 a fevereiro de 2006, culminando com a intensificação de erosão entre abril e junho de 2006. A estaca 5 manteve-se em equilíbrio para os meses de agosto, outubro e dezembro de 2005, continuando neste processo em fevereiro de 2006, passando a desequilibrar em abril e atingindo o ápice erosivo em junho de 2006. Por fim, a estaca 6 manteve-se equilibrada em agosto e outubro, intensificando o processo erosivo nos meses de dezembro de 2005, fevereiro e abril de 2006, atingindo a maior ação erosiva no mês de junho de 2006. Pode-se avaliar dentro do sistema de correlação de erosão com os índices pluviométricos, considerando-se também as ações exógenas produzidas pelo homem.
