A tragédia do Paissandú, entre o perene e o efêmero

***The tragedy of Paissandú, among the
perennial and ephemeral***

Regina Lara Silveira Mello

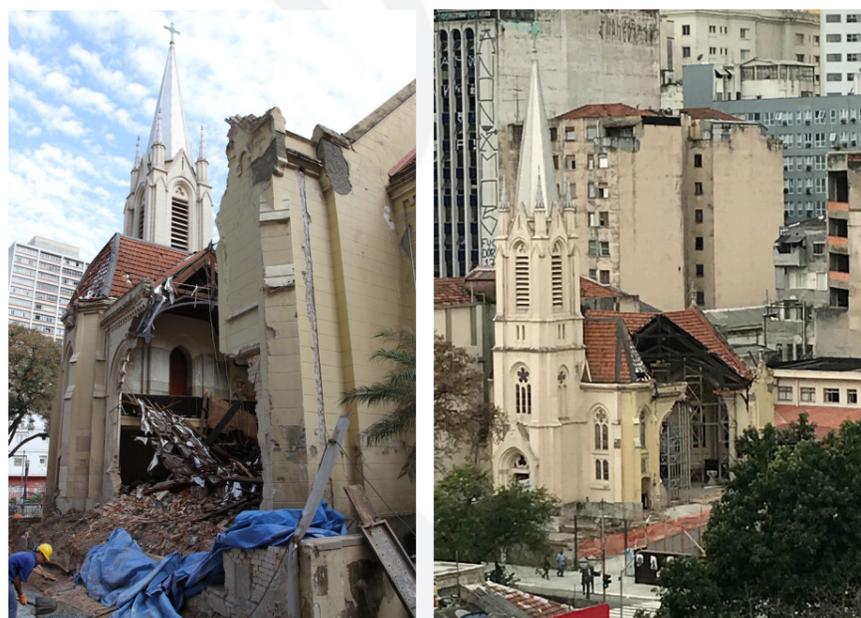
Figuras 1 e 2: Vista lateral da Igreja Martin Luther em 13 de junho e fachada em 15 de agosto de 2018. Fonte: Autora.

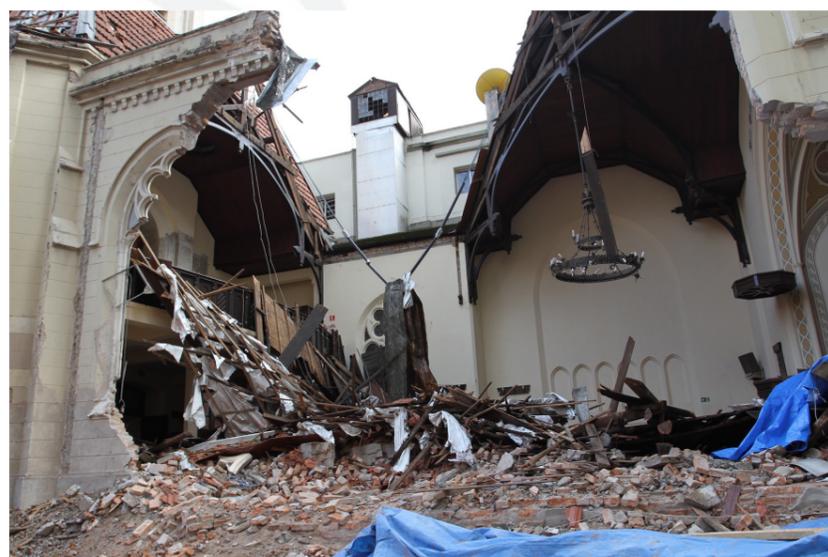
Figura 2: lateral da Igreja Martin Luther onde estava a Grande Rosácea e o vitral Santa Ceia. Fonte: Autora.

A Igreja Martin Luther, 1ª Igreja Evangélica de Confissão Luterana de São Paulo, construída e consagrada em 1889, localizada na av. Rio Branco, n.34, em frente ao Largo do Paissandú, atingida pelo desabamento do edifício Wilton Paes de Almeida, que se incendiou e caiu provocando um deslocamento de ar no instante da queda que destruiu a parede lateral direita do templo, e parte significativa do telhado. Na *tragédia do Paissandú*, como ficou conhecida nas manchetes dos jornais, destruiu-se aproximadamente 70% do templo, restando apenas a fachada frontal com duas torres e o fundo, em que estão o altar e a sacristia. Desapareceu a rosácea de vidro plaqué datada em 1908, o vitral mais antigo realizado pela Casa Conrado que ainda podia ser apreciado em bom estado de conservação, e na mesma parede, outro conjunto de vitrais datados de 1951, realizado pelo mesmo ateliê de vitral.

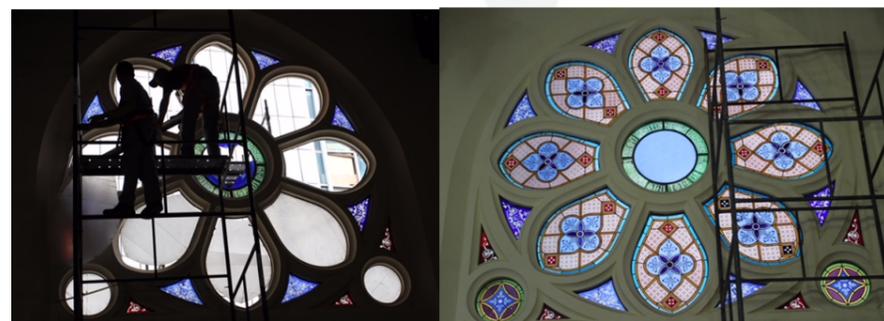
Figura 5 e 6 : A Grande Rosácea sendo parcialmente retirada, com o vidro central partido e substituído. Fonte: Autora.

Durante o período do restauro dos vitrais, uma bolinha de aço típica de rolamento de caminhão comumente usada em carrinhos de rolimã, foi atirada no mais antigo conjunto de vitrais da igreja, atingindo a rosácea e quebrando o vidro bem ao centro. Era um vidro *plaqué* original, gravado a ácido, numa técnica muito antiga. O processo completo do restauro destes vitrais constituiu quatro etapas: um relatório diagnóstico minucioso expando o estado de conservação à época (anterior a este fato), a apresentação de uma solução para cada janela, a execução das propostas com pequenas modificações conforme a prática exigia, e um relatório final com muitas fotos comentadas.

A opção do restauro na Grande Rosácea foi limpar no próprio local sem retirar os vidros, como se faz normalmente e foi feito em outras janelas da mesma igreja; o pano de um vitral com chumbo e pedaços de vidro é razoavelmente flexível e suporta a retirada do caixilho em que está fixado sem prejuízos, mas o vidro *plaqué* é uma chapa única cortada exatamente no tamanho do vão da janela, e pode facilmente quebrar ao ser retirada. Os *plaqués* foram restaurados logo no início do processo, estavam limpos e brilhantes quando o vidro foi quebrado. Substituímos o vidro partido por outro num tom de azul estabelecido pela média das cores do que havia no entorno, efetuando uma ação possível, que acompanha algumas discussões sobre restauros de vitrais. Segundo Sebastian Strobl, membro do Comitê Técnico Internacional da CVMA-*Corpus Vitrearum Medii Aevi* da Alemanha, quando não há possibilidade de

restaurar exatamente o vitral original, por falta de informações, ou por extinção da técnica de fabricação, ou ainda impossibilidade de restituição do vidro original, deve-se optar por um vidro estabelecido na média das cores do entorno, para valorizar a visão do conjunto, favorecendo a percepção do que ainda resta intacto no local (Strobl, 2014). Continuamos a restaurar os demais vitrais da Igreja Martin Luther, pensando na fragilidade do vidro que sugestivamente confirma a condição de efemeridade deste patrimônio.

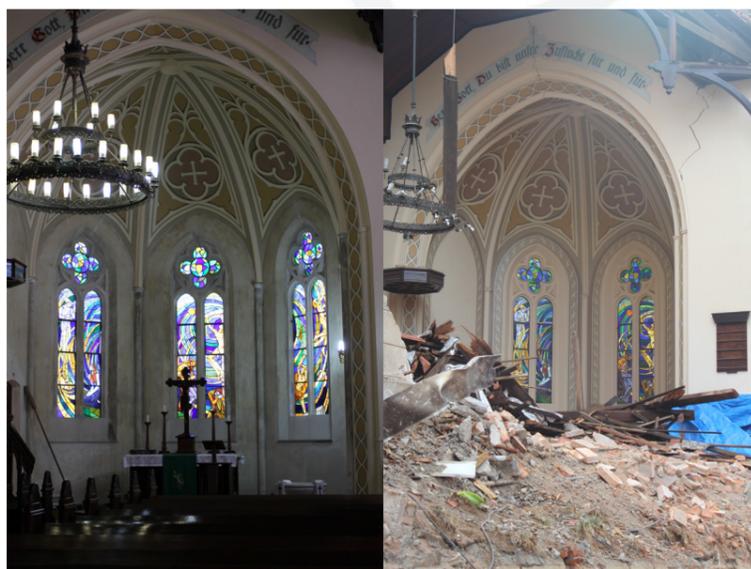
Figuras 7 e 8: Os vitrais do altar da Igreja Martin Luther resistiram com poucos danos.
Fonte: Autora (3) e Marcelo Kammer (4).

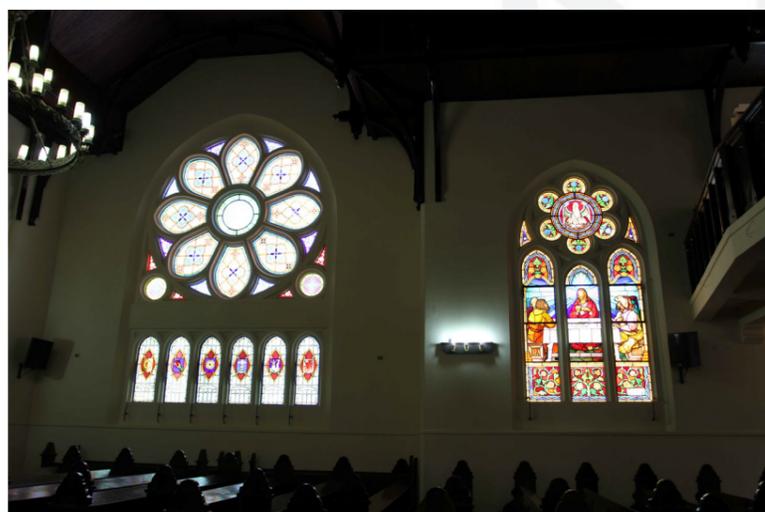
Figura 9: Vista interna da parede que foi totalmente destruída. Fonte: Autora.

Nas torres da igreja há vitrais com pequenos *plaquês* amarelos, simetricamente situados nas bordas de algumas janelas, alternando com vidros amarelos de cor única, indicando a probabilidade de um restauro anterior. A Grande Rosácea tinha aproximadamente 3,5 m de diâmetro, com rendilhado de alvenaria formando uma flor, um círculo no centro e oito pétalas ao seu redor, com plaques gravados como se fossem um tecido muito leve com padrão xadrez, e detalhes curvilíneos em vermelho e azul completando o conjunto. Esta rosácea estava localizada a 4,5m de altura do chão, na parede lateral direita da igreja, levemente sombreada pelo edifício Wilton Paes de Almeida e mantinha apenas um estreito corredor de 4m entre as edificações. Duas igrejas próximas, a Igreja Nossa Senhora do Rosário dos Homens Pretos (1906) no Largo do Paissandu e Igreja de Santa Cecília (1901), também trazem alguns vidros *plaquês* em suas janelas, em pior estado de conservação. Com a perda destes vitrais fica mais distante a possibilidade de visualização desta antiga técnica de criação em vitral.
