ANÁLISE DOS ASPECTOS AMBIENTAIS NA REGIÃO DE SANTA CECÍLIA - SP, NA BACIA MICRO-HIDROGRÁFICA DO CÓRREGO ANHANGUERA

ANALYSIS OF ENVIRONMENTAL ASPECTS IN THE REGION OF SANTA CECILIA - SP, IN THE MICRO WATER BASINS OF THE STREAM ANHANGUERA

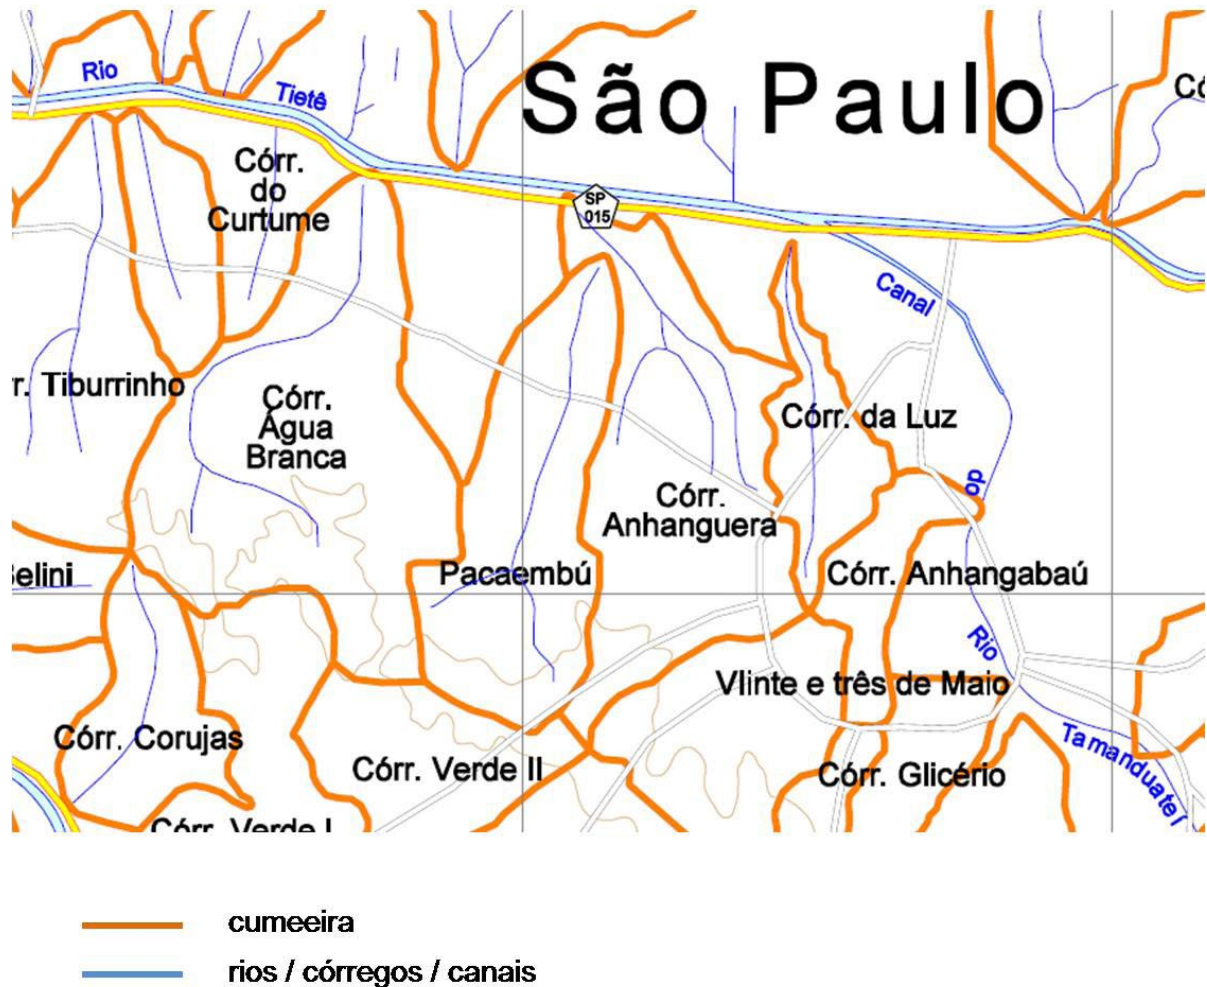
Figura 3: Localização dos córregos dentro do distrito de Santa Cecília

Nos pontos mais baixos do bairro existem três córregos principais, canalizados, que não apresentam suas nascentes dentro do distrito, mas em cotas mais elevadas, sendo eles o córrego do Arouche, o córrego do Pacaembú e um córrego central cujo nome não foi identificado (NUCCI, 2008), apresentados na figura 3(a).

Observa-se, no entanto que no mapa atual de micro-bacias do município de São Paulo, apresentado na figura 3(b), o distrito de Santa Cecília atravessa as micro-bacias do Pacaembú e do Anhengüera e o córrego do Arouche não aparece.

- 1 Córrego Pacaembu
- 2 Córrego não identificado
- 3 Córrego Arouche

Detalhe do mapa de micro bacias hidrográficas do município de São Paulo

(a) em 1840 Fonte: “Planta da Cidade de São Paulo de 1840, reconstrução histórica e topográfica aproximada. in NUCCI, 2008.

(b) em 2002 Fonte: Mapa de micro-bacias do Município de São Paulo PMSP/SVMA-DEAPLA (fornecido em 28/11/2006)

Nucci (2008) ainda fez um levantamento detalhado do caminhamento destes córregos e das áreas de drenagem. O córrego do Arouche nasce perto da igreja da Consolação. Após alcançar o largo do Arouche, onde formava uma lagoa, segue pela rua Frederico Steidel e recebe, ao chegar à av. São João, um afluente em sua margem esquerda. Segue em direção ao entroncamento das Alamedas Barão de Campinas, Nothmann e rua Dr. Carvalho de Mendonça, onde outro afluente deságua. Desse ponto continua em direção à ferrovia passando pelo cruzamento da av. Eduardo Prado com rua Conselheiro Nébias. Após a ferrovia, segue em direção ao norte, indo desaguar no Tietê.

O córrego mais central, de nome não identificado, nasce ao sul da nascente do córrego do Arouche, na mesma vertente norte da rua da Consolação e desce entre a alameda Albuquerque Lins e rua Basílio Machado. Após ultrapassar o Elevado Costa e Silva, perde velocidade e, ao entrar na planície aluvial, após a ferrovia, se dirige para o Tietê.

O terceiro córrego, do Pacaembu, forma o limite oeste do distrito de Santa Cecília. Tem sua nascente na vertente norte do Espigão Central de São Paulo, na av. Dr. Arnaldo, descendo até a avenida Pacaembu, por onde segue com baixa energia. Após o Elevado Costa e Silva, encontra a planície aluvial e deságua no rio o Tietê.

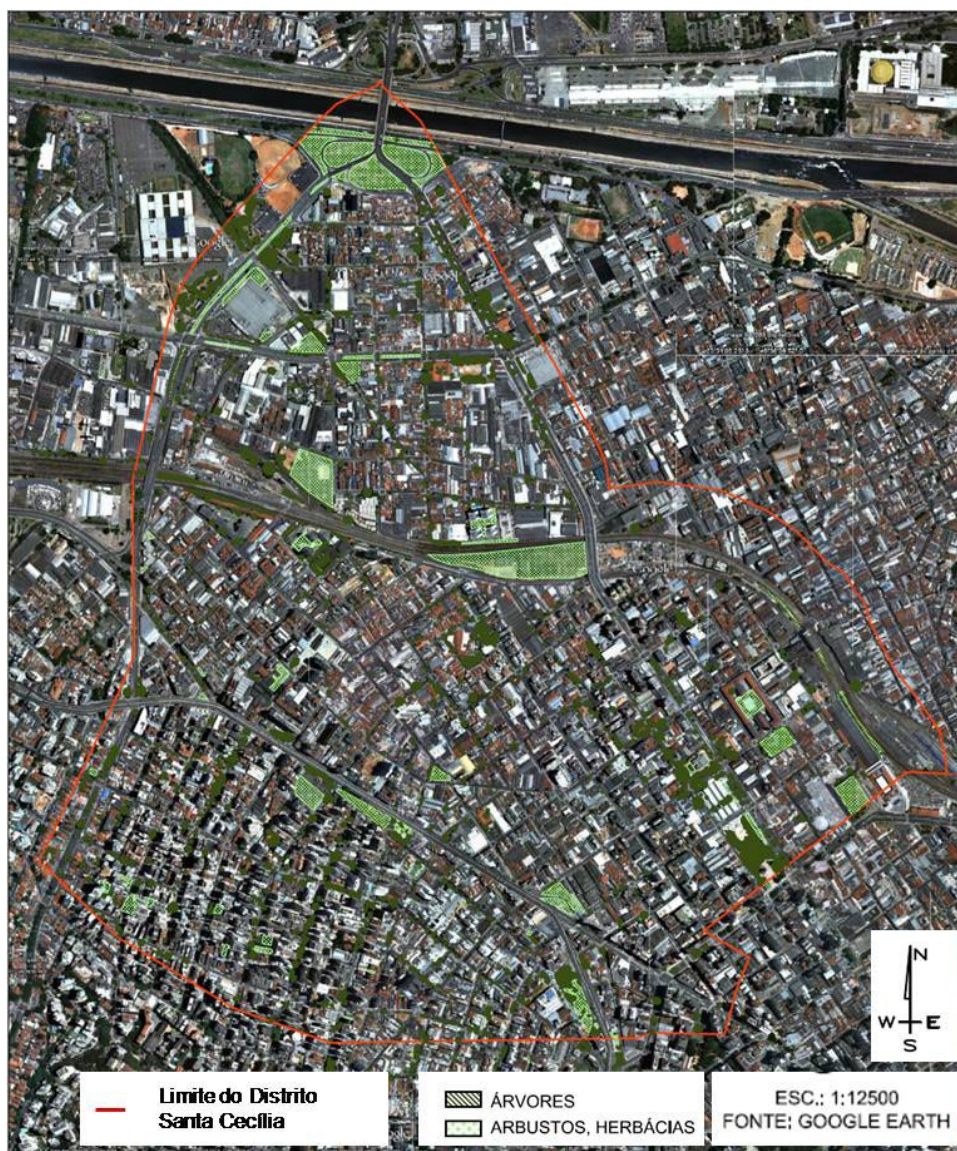
Figura 5: Localização das massas verdes dentro do limite do distrito de Santa Cecília sobre imagem de satélite, escala 1:12.500 Fonte: <http://maps.google.com.br>

No mapa da figura 5 abaixo, observa-se uma linha vermelha dando o limite da micro-bacia do córrego Anhangüera, onde se localiza a área de estudo. As manchas verde-claro dizem respeito às massas verdes arbustivas e as manchas verde-escuro identificam as massas verdes arbóreas.

Distrito de Santa Cecília	
Área total (m ²)	3.869.023,94
Área de massa verde arbórea (m ²)	198.342,26
Área de massa verde arbustiva (m ²)	147.057,76
Área verde total (m ²)	345.400,02
População (habitantes – SEADE, 2008)	71179
Índice de áreas verdes (m ² /hab)	5,3
Tabela 2: Quantificação das áreas verdes no distrito de Santa Cecília

Observa-se, desta forma que o distrito de Santa Cecília apresenta uma razão de área verde de 8,9%, onde esta vegetação se classifica, segundo a metodologia de Jim (1989) como “isolated-clustered”, com pequenos focos de cobertura vegetal e manchas predominante em locais pavimentados e edificados, com pequenos grupos de árvores.

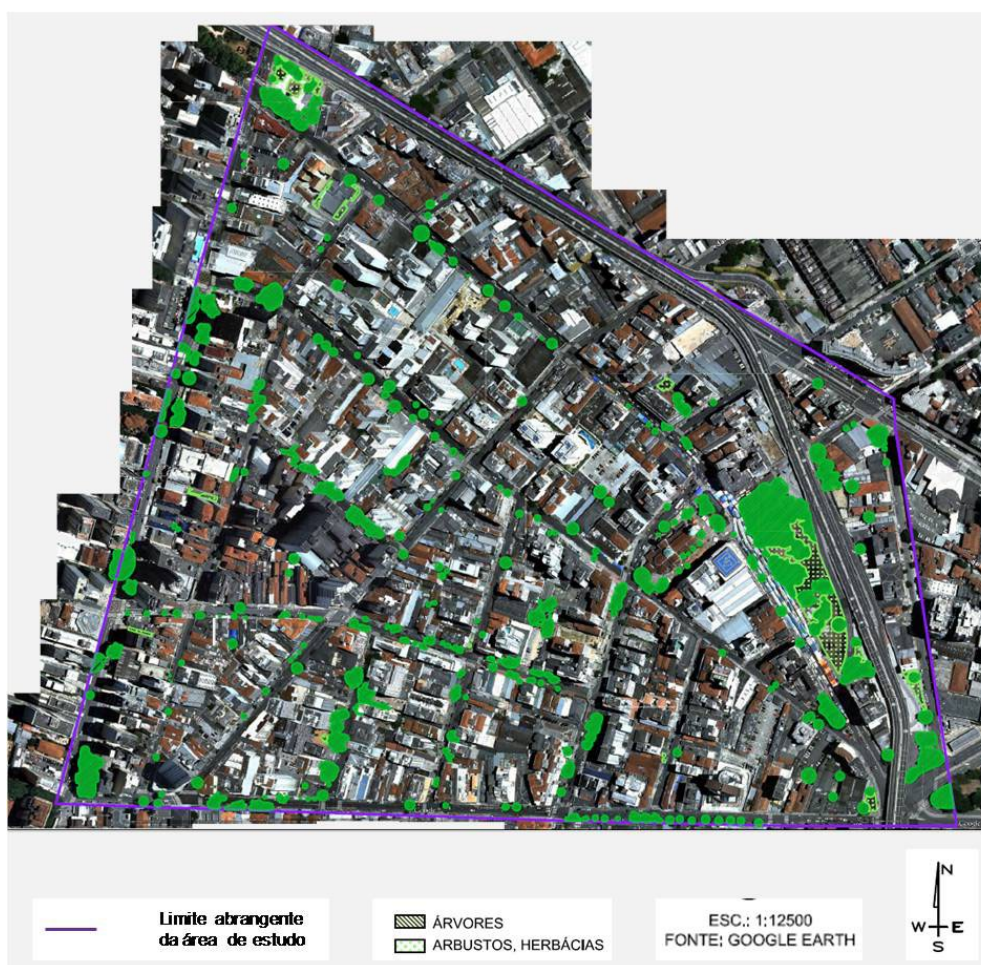
Figura 6: Localização das massas verdes dentro do limite de estudo sobre imagem de satélite, escala 1:12.500 Fonte: <http://maps.google.com.br>

Em relação à área de estudo, foi efetuado o mesmo levantamento, mostrado na figura 6. A tabela 3 resume os dados obtidos:

Área de Estudo	
Área total (m ²)	482.148,28
Área de massa verde arbórea (m ²)	30.490,60
Área de massa verde arbustiva (m ²)	4.592,22
Área verde total (m ²)	35.082,82

O perímetro de estudo apresenta razão de área verde de 7,27%, em função de uma menor concentração de grandes maciços de verde viário na área.

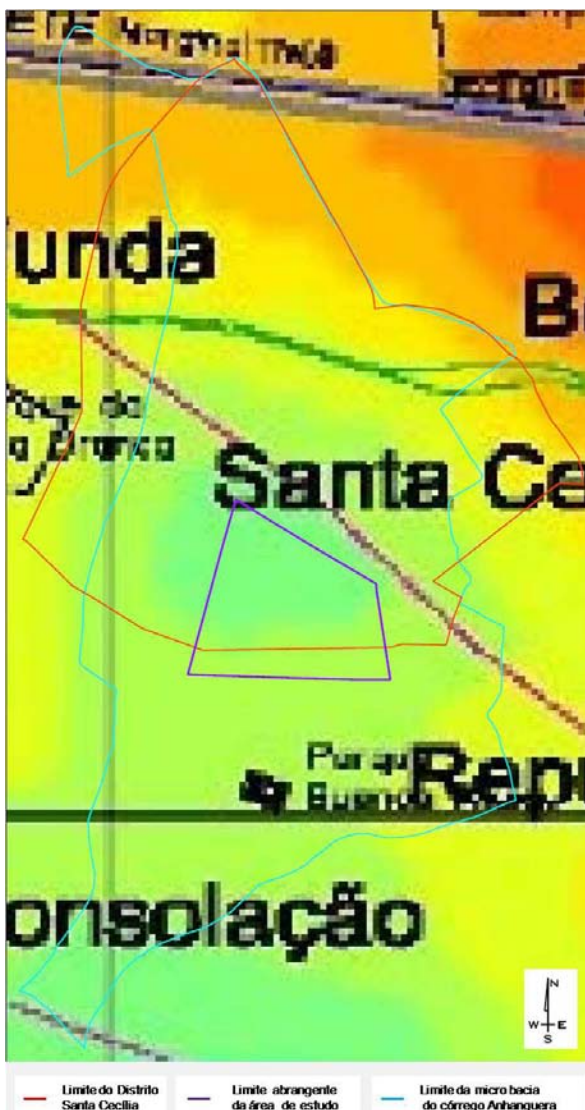
Figura 7: Temperatura da superfície Fonte: Atlas Ambiental de São Paulo (2002)

Em relação á banda termal, a figura 7, a seguir, mostra as temperaturas médias de superfície do município de São Paulo, medidas no dia 03/09/1999 às 09:57 h. Observa-se que no centro da cidade aparecem áreas de temperaturas mais elevadas, em torno de 30 °C. O distrito de Santa Cecília apresenta temperaturas entre 27,5 e 28 °C. Este valores elevados se devem, em parte, à baixa porcentagem de cobertura vegetal na área e à ausência da exposição das águas dos rios e córregos. Outros fatores influentes tais como o adensamento, a ocupação das várzeas, a impermeabilização do solo, correntes de ar e relevo não foram levantados de forma que não se pode discutir seu grau de importância.

Bairros próximos, como Consolação e Bela Vista, tão adensados quanto Santa Cecília, apresentaram no mesmo dia e horário, temperaturas em torno de 26 °C, no caso, em função da maior porcentagem de vegetação e do relevo.

A ausência de um sistema de umidificação e refrigeração, parte em função da pouca vegetação e a ausência de águas, se traduz em temperaturas de superfície elevadas no local de estudo, causando desconforto térmico aos usuários e moradores da área.
