Patrimônio industrial prudentino na perspectiva da “Dialogia”:

o caso das I.R.F. Matarazzo S/S

Industrial heritage of Presidente Prudente from the perspective of “Dialogism”: the case of I.R.F. Matarazzo S/S

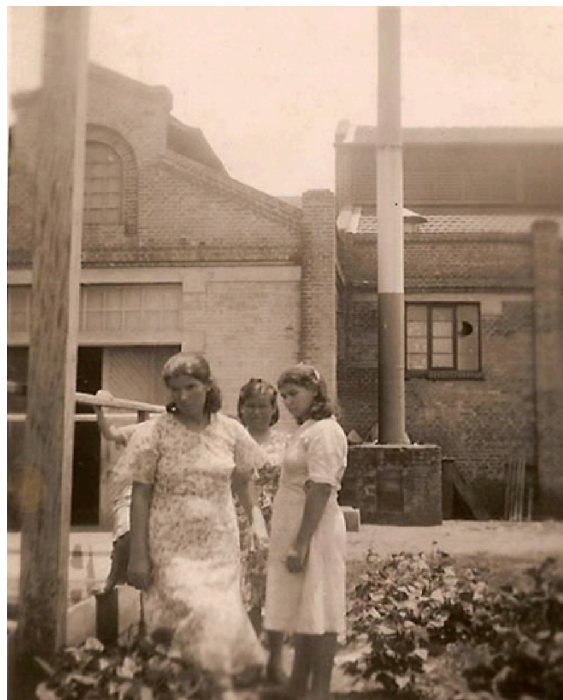
Figura 4: Prédio principal da I.R.F. Matarazzo em Presidente Prudente, 1942. A figura mostra três mulheres à frente da fachada que traz as características formais utilizadas nas demais I.R.F. Matarazzo. Vê-se a porta principal e o frontão característico da antiga Indústria. Fonte: Museu e Arquivo Histórico Municipal Prefeito Antônio Sandoval Netto.

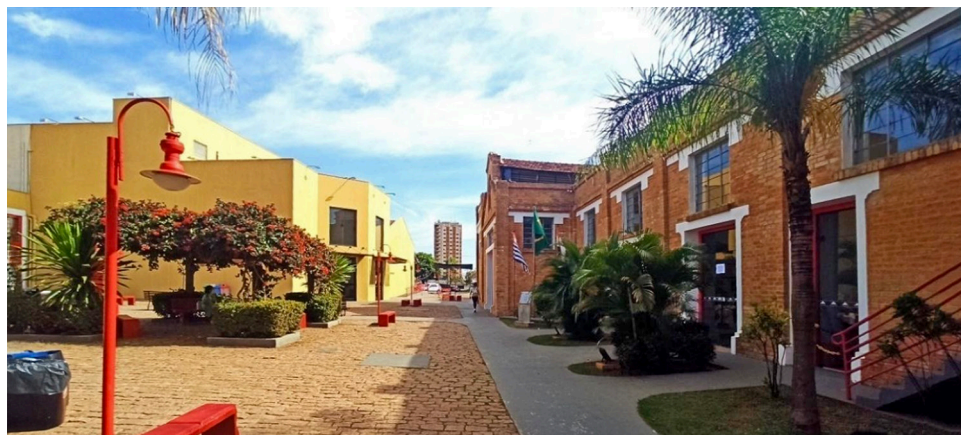
Figura 6: Circulação entre os blocos do Centro Cultural Matarazzo. Fonte: Autoras, 2021.

Originalmente, as edificações eram utilizadas para o beneficiamento de algodão e, após a intervenção, passaram a abrigar um Centro Cultural (figura 6), comportando no programa de necessidades os seguintes usos: salas de estudo, salas de exposição,

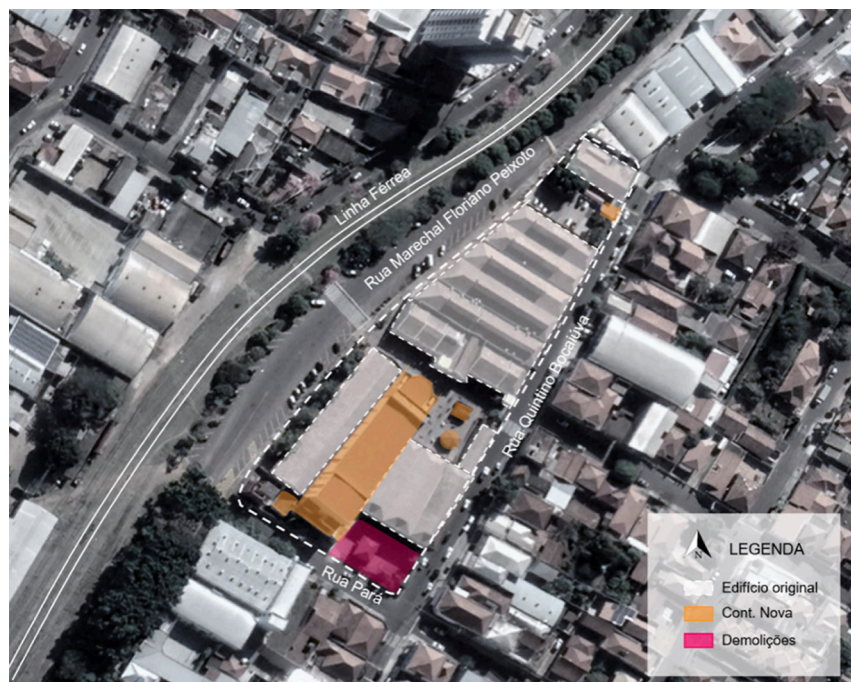
Figura 7: Implantação do Centro Cultural Matarazzo. A imagem mostra a implantação do C.C. Matarazzo e evidencia as edificações originais e as construções e demolições executadas em virtude do projeto, em 2006. Fonte: Google Earth, alterado pelas autoras, 2022.

Os espaços livres permaneceram descobertos, preservando a relação primária com as edificações existentes (figuras 3 e 7). Apesar disso, no vazio principal foi construído um quiosque hexagonal em alvenaria e um pergolado em madeira, intervenções que estabelecem – sobretudo o quiosque – uma relação conflituosa com a ambiência devido a seu caráter irreversível (TICCIH, 2003; 2011), distorcendo assim o equilíbrio da composição por não se integrarem harmoniosamente ao contexto (ICOMOS, 1964, art. 13º) (Quadro 3 – parte 1). Após a demolição da casa operária, o segundo pátio teve parte de sua área destinada à uma nova construção para abrigar o acesso de serviço ao Teatro, ao passo que o terceiro espaço livre recebeu vagas de estacionamento para funcionários e uma nova construção em alvenaria denominada “Garagem”. Tratada acusticamente para ser utilizada como estúdio de música pela população, a intervenção recebe parte das considerações levantadas para o quiosque, já que desprovida de valor estético (Brandi, 2004, p.84).

No Bloco 2, a demolição das tulhas para inserção do teatro levanta dúvidas sobre a idoneidade local para a instalação do Teatro “Paulo Roberto Lisboa” (fig.7 e 9). Não há ali vestígios do antigo, sequer informações que possam esclarecer ao usuário as alterações promovidas pela intervenção. Ou seja, a história do monumento se perde (ICOMOS, 1964, art. 11º e 16º; Conselho da Europa, 1972, p.3), bem como os registros dos conhecimentos de processos industriais (TICCIH, 2003, p.8). Ainda sobre o referido teatro, observamos que na área interna e imediatamente paralela às antigas alvenarias de tijolo maciço, uma segunda parede de tijolo cerâmico foi construída, elevando-se até atingir a altura do peitoril das janelas – localizadas acima das portas. Trata-se, portanto, de uma segunda parede que “reforça” a estrutura da primeira. Contudo, a necessidade de consolidações não foi mencionada no memorial descritivo ou nos projetos de arquitetura consultados. Uma vez mais, inviabiliza-se a possibilidade de reverter esta ação, pois uma eventual intervenção danificaria a parede antiga (fig. 9).

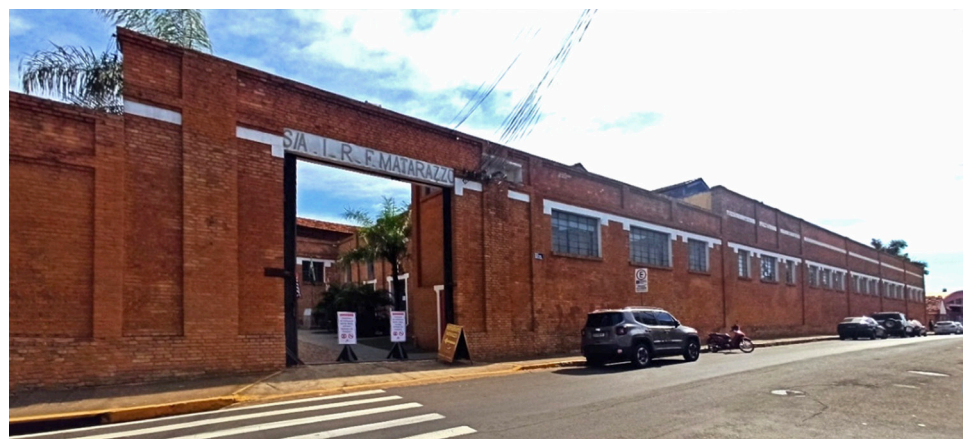
Figura 8: Fachada da I.R.F. Matarazzo com acesso pela Rua Quintino Bocaiuva. Fonte: Autoras, 2021.

As fachadas externas do conjunto industrial foram restauradas, trazendo ao edifício o seu aspecto original (figura 8), em consonância ao valor de arte abordado por

Riegl (2006, p.96) ao mencionar que a obra de arte deve apresentar um aspecto de concluído, sem sinais de degradação. Contudo, tanto nas fachadas externas como nas dos blocos 1, 2 e 3 que se abrem para o interior do lote, a despeito da preservação cuidadosa, as esquadrias de madeira das janelas e das portas foram alteradas sem necessidade, já que as imagens mostravam que o material tinha plenas condições de ser restaurado. Além disso, o restauro fechou lacunas com os tijolos de barro da própria edificação, recompondo as argamassas faltantes entre os tijolos e eliminando a pátina. A Fachada Oeste do complexo teve algumas portas e janelas fechadas com alvenaria. Além disso, outras aberturas foram inseridas em outros pontos. As aberturas da Rua Quintino Bocaiúva foram mantidas integralmente (figura 8) e, sobre elas, as vergas receberam uma nova pintura. Devido à relação de cheios e vazios – os cheios predominam sobre os vazios – e à preservação das vergas que encimavam as janelas e portas, entende-se que a fachada não foi descaracterizada. A despeito das alterações perceptíveis devido às marcas geradas pelos tijolos e argamassas de cores distintas do restante da edificação, bem como as fissuras que apontam a junção dos materiais, este reconhecimento se torna reservado aos profissionais envolvidos com a temática, algo dificilmente percebido por um leigo. Neste caso, preconiza-se que a solução adotada facilmente informe os visitantes sobre as alterações promovidas pela intervenção (Brandi, 2004, p.47) pois, de acordo com Os Princípios de Dublin, “o patrimônio industrial é uma fonte de aprendizado que precisa ser difundida em suas múltiplas dimensões” (TICCIH, 2011, p.7).

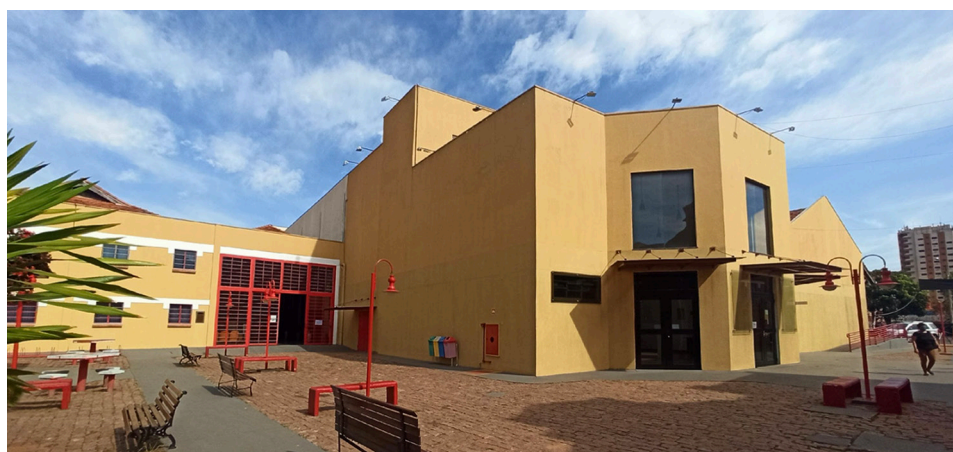
Figura 9. Pátio principal do Centro Cultural Matarazzo. Vista das Fachadas do Bloco 2 – Teatro – e Bloco 3. Fonte: Autoras, 2021.
