Biodeterioração da madeira no patrimônio histórico - a importância do diagnóstico para o restauro

Este resumo toma como exemplo um dos trabalhos realizados pelo IPT no madeiramento estrutural de ginásio poliesportivo situado dentro do complexo do Estádio Municipal “Paulo Machado de Carvalho”, no Pacaembu, São Paulo (Figura 1) e pretende comentar a importância do correto diagnóstico dos problemas de biodeterioração na orientação dos trabalhos de restauro.

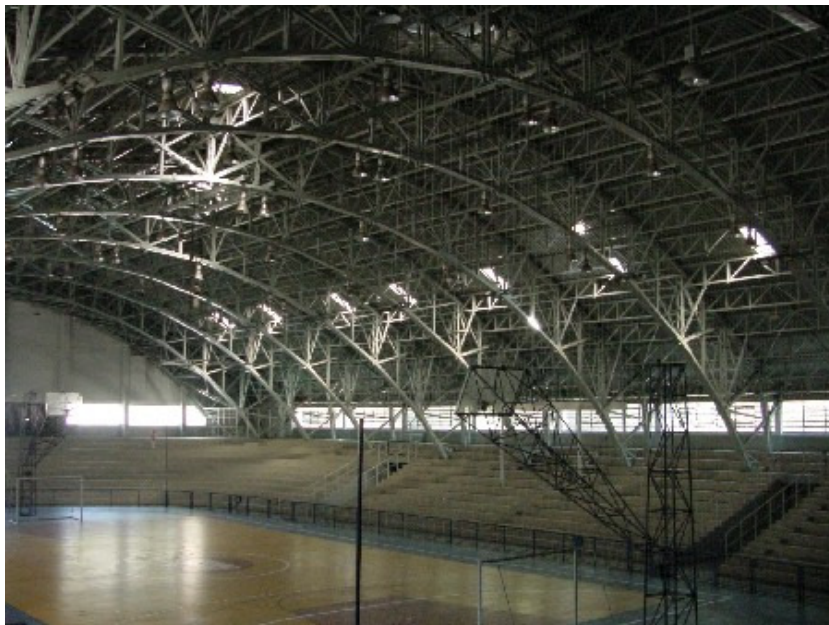
FIGURA 1 - Vista interna do Ginásio Municipal do Pacaembu.

O trabalho iniciou-se a partir da constatação da ocorrência de cupins em alguns dos apoios dos doze arcos de madeira componentes da estrutura de cobertura.
