Mapeamento das morfologias de alteração das rochas do Paço Imperial, Rio de Janeiro

Damage mapping of the stones of Imperial Palace, Rio de Janeiro

Amanda Menezes Ricardo¹, Kátia Leite Mansur¹, Emilio Velloso Barroso¹,
Fernanda Senra¹, Gabriela Avellar², Roberto Carlos da Conceição Ribeiro³

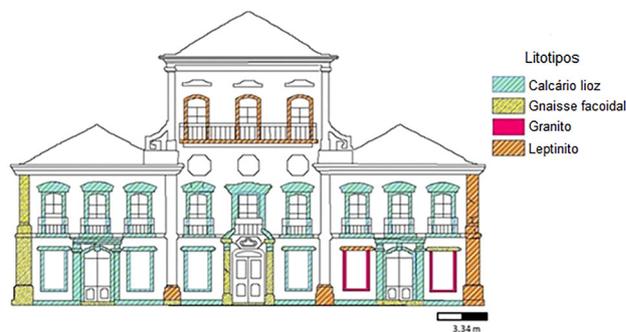
Figura 6. Mapeamento dos litotipos que compõem a fachada principal do prédio do Paço Imperial, em frente à Estação das Barcas, no centro da cidade do Rio de Janeiro.

O resultado do mapeamento dos litotipos que compõem a edificação do Paço Imperial é apresentado na Figura 6.

A cantaria utilizada na construção é composta, essencialmente, por rochas metamórficas, ígneas e sedimentares. As primeiras são representadas pelos gnaisses facoidal e leptinitico; já as sedimentares, pelo calcário lioz. A variedade ígnea é composta por seis blocos de granito observados em duas das janelas da fachada em frente à estação das barcas.

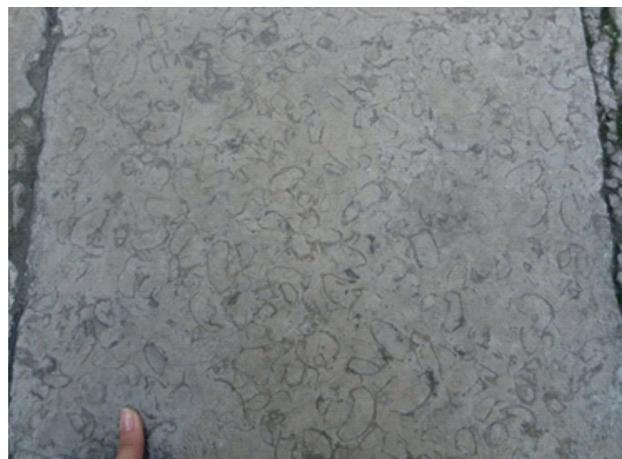
Figura 7. Variedade do uso do calcário de lioz no Paço Imperial: escadaria, piso e adorno em florão sobre o portal da escadaria.

O calcário lioz tem a maior área na fachada da construção, ocupando principalmente os entornos dos janelões e portas, nos pisos dos balcões do segundo andar e também no piso do pavimento térreo (Figura 7), além de colunas e

esculturas, como o adorno de florão sobre o portal da escadaria principal.

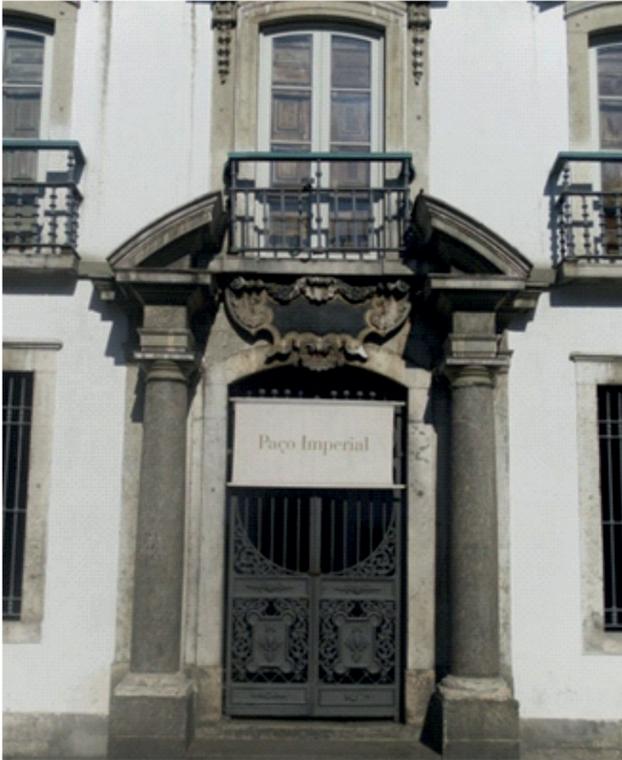
Figura 8. Colunas cilíndricas em gnaisse facoidal localizadas na porta central da fachada estudada.

balcão superior, nos degraus das três portas e nas colunas cilíndricas na porta central, sustentando adornos em calcário lioz (Figura 8).

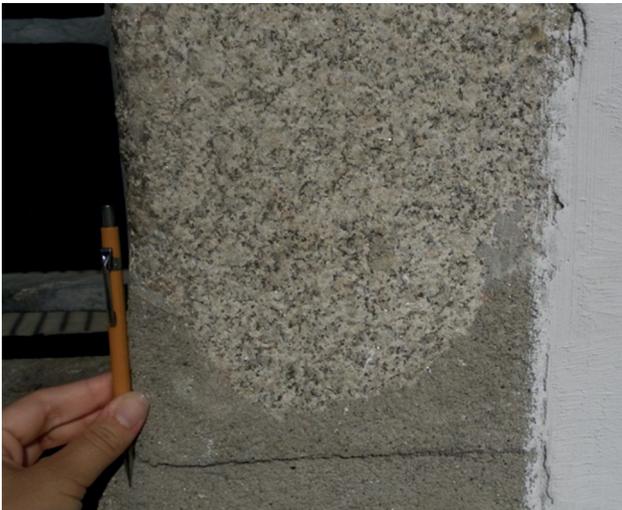
Figura 9. Granito ao redor de janela na fachada estudada.

O granito foi empregado apenas no entorno de duas janelas da extremidade direita da fachada estudada (Figura 9).

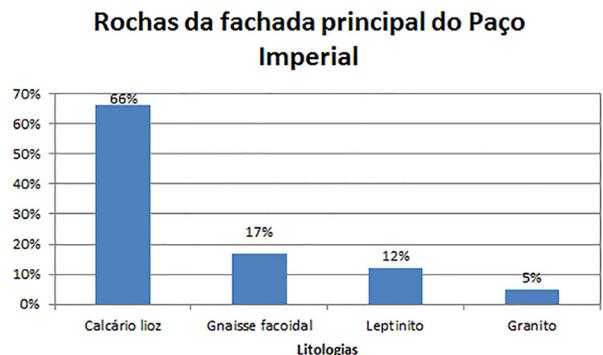
Figura 10. Quantificação das áreas relativas ocupadas por cada litotipo presente na fachada do Paço Imperial, no centro da cidade do Rio de Janeiro.

Após identificação das principais rochas que compõem a fachada em questão, foi possível quantificar no SIG as áreas que cada uma delas ocupa (Figura 10). Vale ressaltar que tais superfícies apresentadas são relativas, ou seja, não representam o total da fachada, apenas as nas quais foram identificados materiais pétreos. Os resultados apontam para o predomínio do calcário lioz, seguido pelos gnaisses e, com menor expressão, o granito.

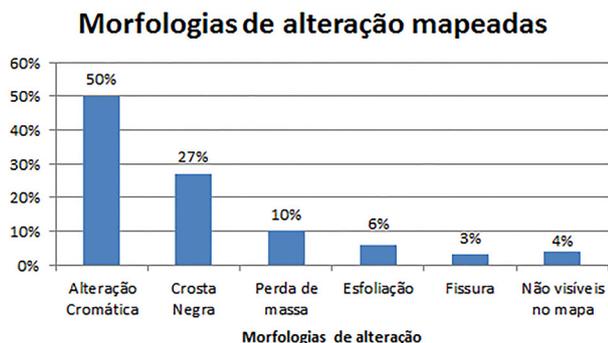
Figura 13. Morfologias de alteração mapeadas nas rochas da antiga fachada principal do Paço Imperial.

Em relação às morfologias de alteração, percebe-se que as mais evidentes são representadas pelas maiores porcentagens: alteração cromática (50%), seguida de crosta negra (27%), perda de massa (10%), esfoliação (6%) e fissuras (3%),

conforme pode ser verificado na Figura 13. Algumas morfologias foram identificadas em campo, como, por exemplo, colonização biológica e depósitos, porém não são visíveis na escala do mapa. As porcentagens indicam que os principais problemas relacionados às rochas da fachada do Paço Imperial são alteração cromática e crosta negra.

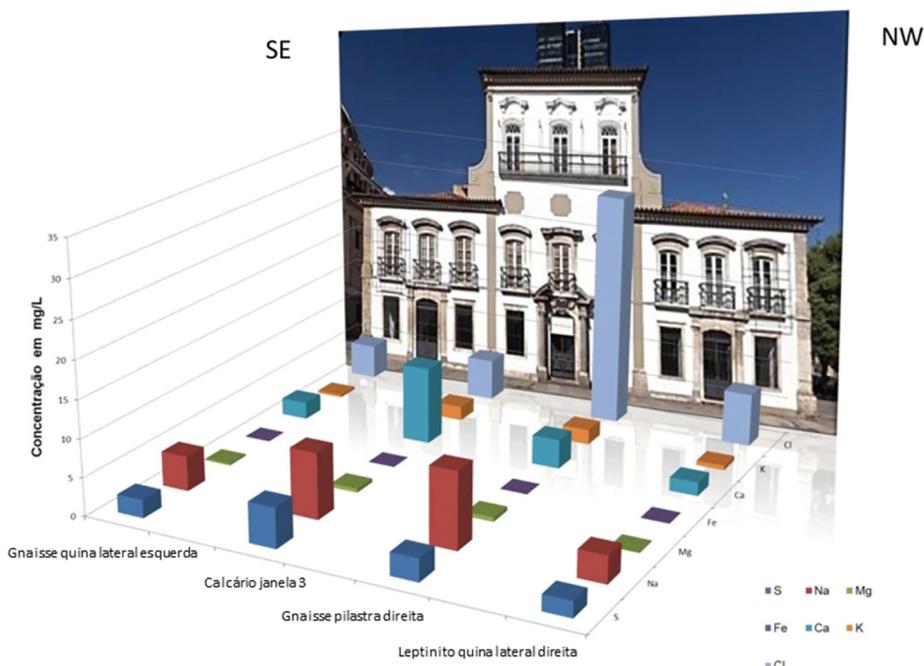
Figura 14. Correlação entre os pontos de coleta de água de lavagem e os resultados obtidos com análise química da antiga fachada principal do Paço Imperial.

O resultado obtido a partir da análise química da água destilada, aspergida e coletada em pontos da fachada, mostrou a marcante presença de enxofre (S), cloro (Cl), sódio (Na) e cálcio (Ca), como pode ser visto na Figura 14, indicando a provável influência da poluição, em função da presença do S que, tipicamente, não ocorre nas rochas

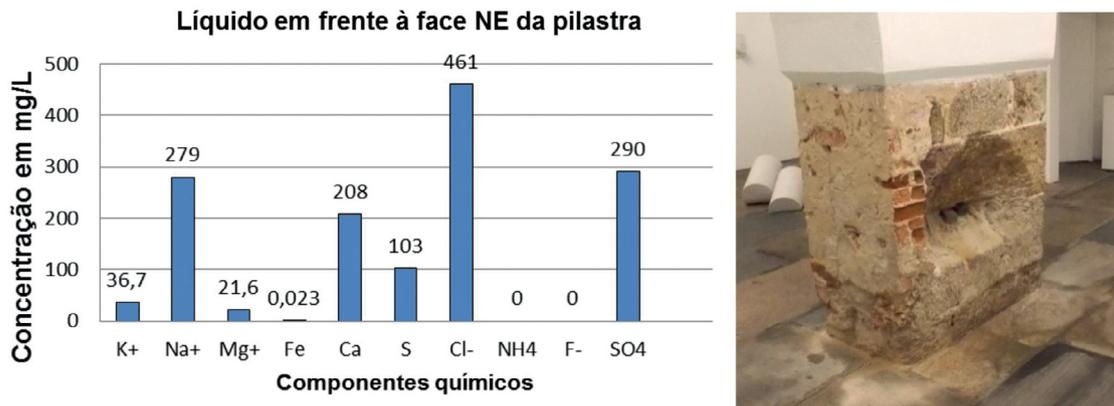
Figura 18. Análise química dos elementos presentes em poças de água, apenas em dias de chuva, ao redor da pilastra do Salão Del Rey.

Foi realizada também a análise química da poça de água que constantemente se forma em frente à pilastra em dias de chuva na cidade. Com isso, foi possível constatar picos de maiores concentrações para os elementos Cl, Na, Ca, S e pelo íon de sulfato (SO_4), conforme Figura 18.
