RELATÓRIO SOBRE A OCUPAÇÃO DOS MORROS DO MALUF E SOROCOTUBA (GUARUJÁ, SP)

CEPA - Comissão de Estudos dos Problemas Ambientais da Universidade de São Paulo.

DIAGNÓSTICO DA OCUPAÇÃO DOS MORROS DO MALUF E SOROCOTUBA

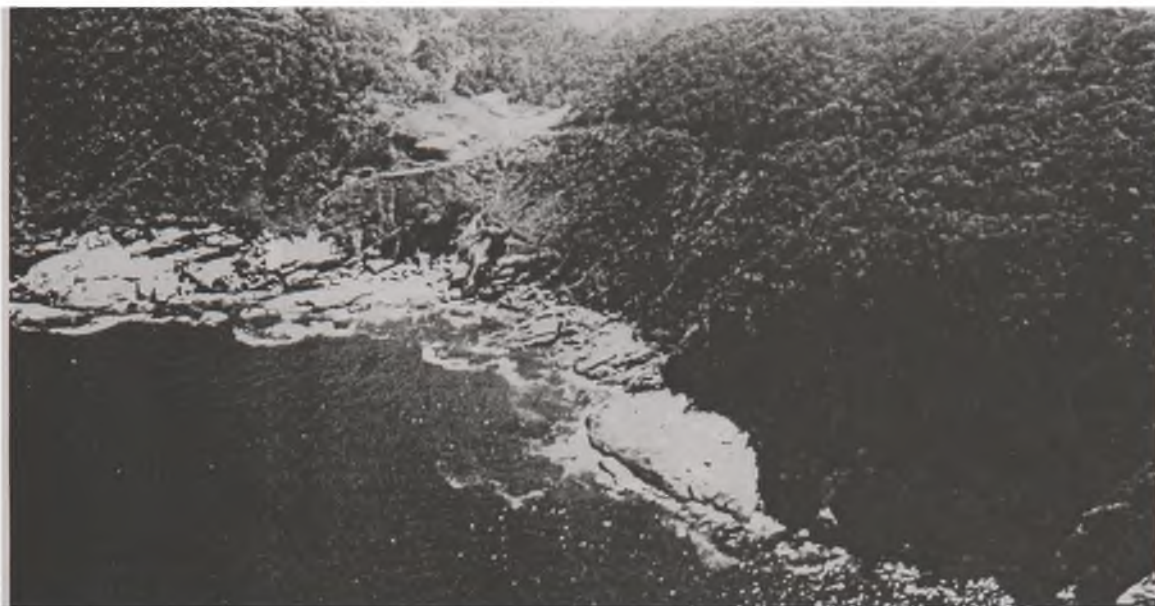
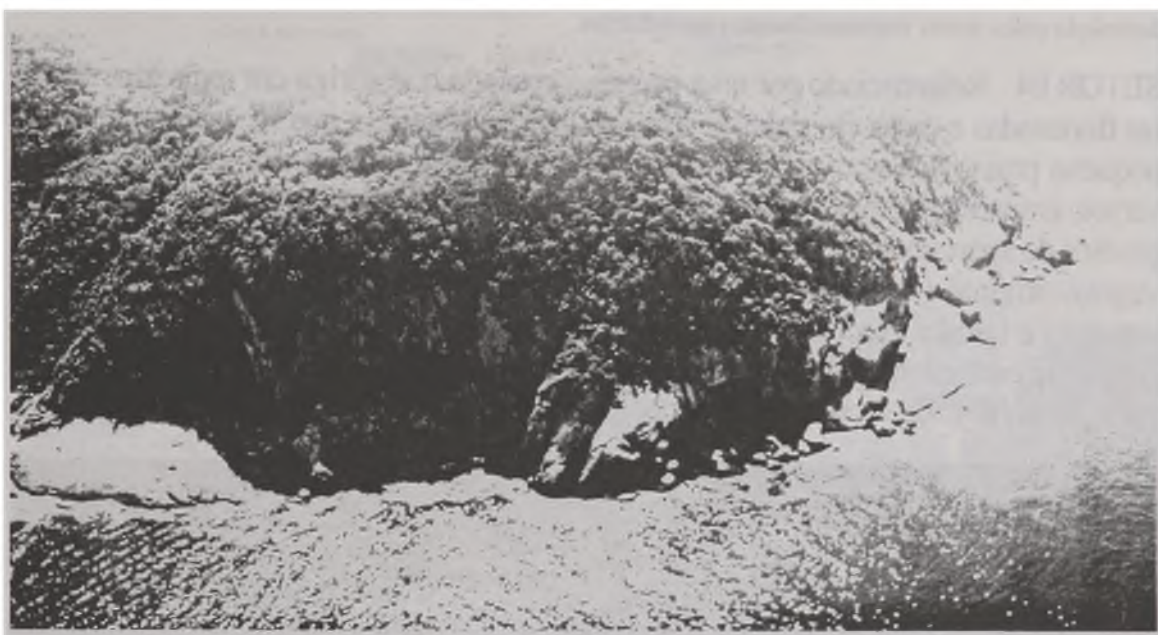
De todo o costão do Morro de Sorocotuba o setor (03) é o que apresenta sua estrutura morfológica mais próxima da sua forma primitiva. As matas apresentam-se quase que em equilíbrio ecológico completo, devido a pequena intervenção antrópica existente e o mar apresenta excelentes condições de uso.

Esta situação, praticamente encravada dentro do tecido urbano, que se espalha qual mancha de óleo pelas costas do Guarujá, por sua excepcionalidade e beleza, com certeza deve ser preservada e utilizada para recreação e lazer da população. Pela sua localização, assume praticamente as características de um "Parque Urbano Especial". A fragilidade dos ecossistemas abrigados nesta área sugere, entretanto, que qualquer utilização seja feita dentro das mais estreitas normas de segurança ecológica.

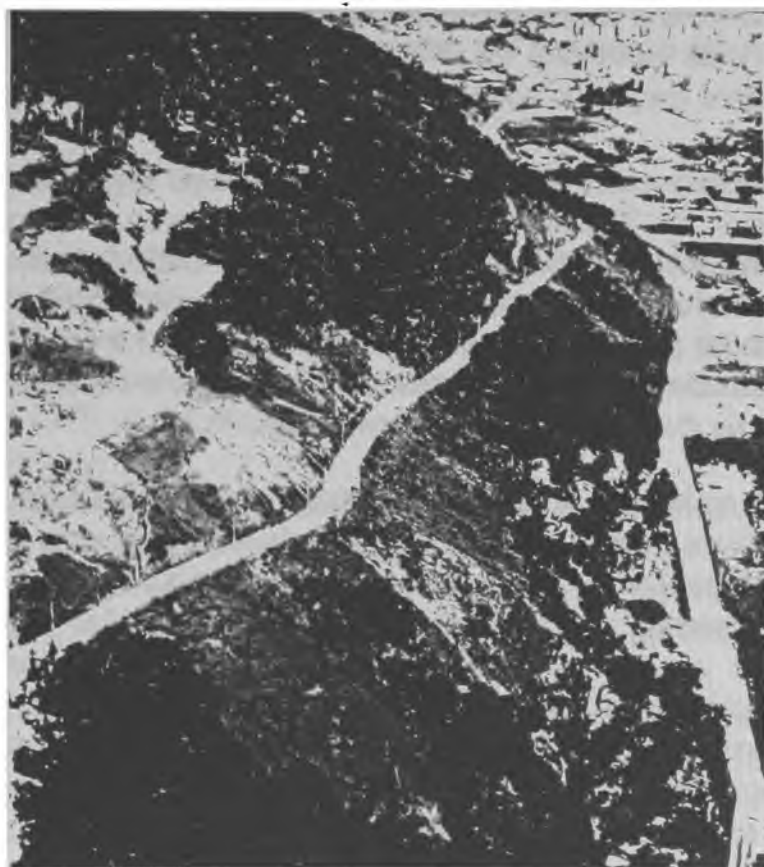
Vista geral do setor (06) ainda em grande parte de sua extensão ocupada por matas.
