Avaliação das Construções Danificadas por Corridas de Detritos e Inundações Bruscas no Vale do Ribeira (SP) em 2014

Evaluation of Damaged Buildings due to Debris Flow and Flash Floods Processes in the Ribeira Valley (SP) in 2014

Luzia de Jesus Matos¹, Claudio José Ferreira², Carlos V. M. Bateira³, Bianca Carvalho Vieira⁴

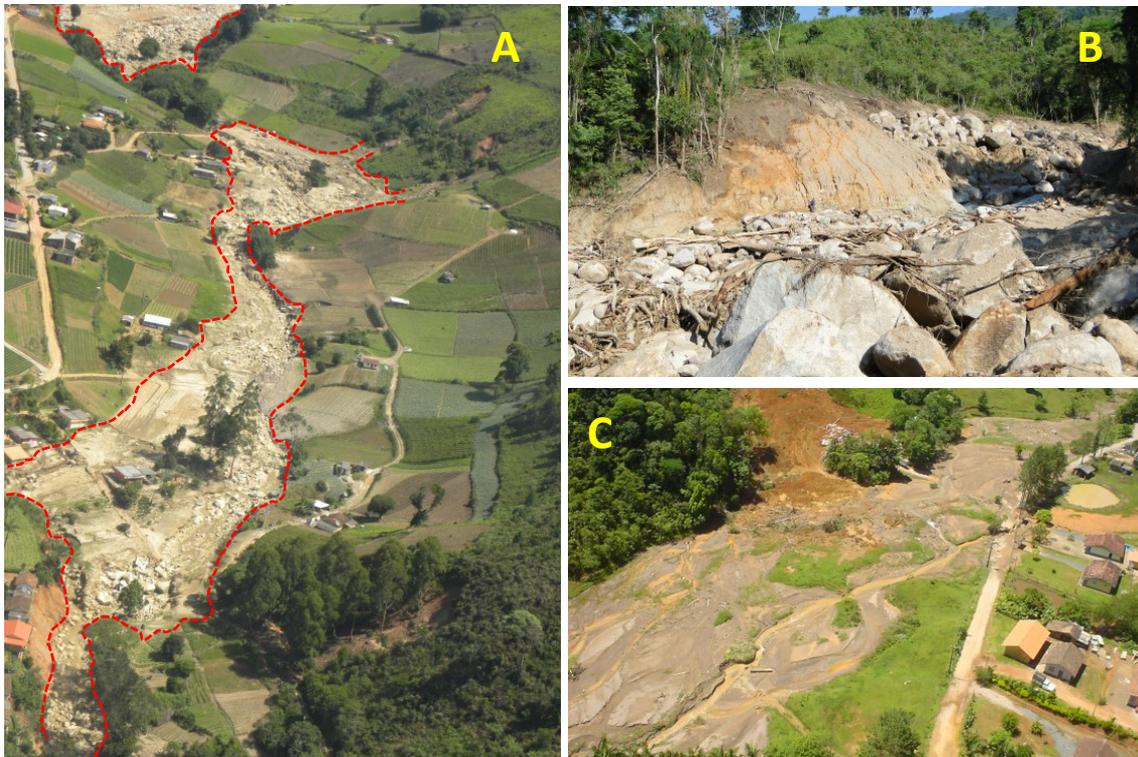
Figura 1: Exemplos de corridas recentes no Brasil. (A) corrida de detritos na bacia do rio Vieira, Região Serrana do RJ, 2011; (B) depósitos em trecho das corridas na Bacia do Rio Guarda-Mão, Itaoca, interior de SP, 2014; (C) corridas de lama na região do vale do Itajaí, SC, 2008.
