## Avaliação da eficácia de hidrofugantes e antigraffiti no Arenito Itararé

*Assessment of the effectiveness of water repellent and antigraffiti treatments on Itararé Sandstone*

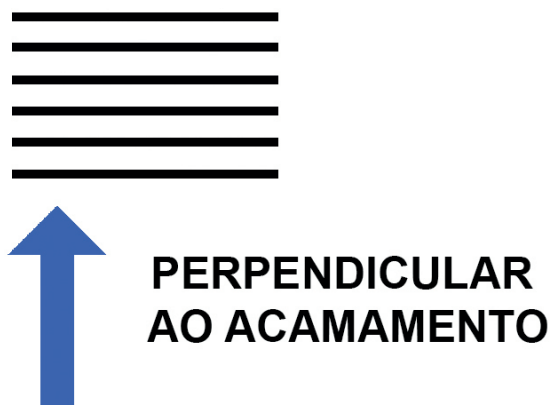
**Figura 1.** Posicionamento do acamamento do Arenito Itararé para os ensaios de capilaridade e de propagação de velocidade de ondas ultrassônicas. A seta azul indica a direção da percolação de água e a face de acoplamento de um dos transdutores, respectivamente.

Foram tratados três corpos de prova de  $2 \times 2 \times 8$  cm para cada produto. O ensaio foi realizado com percolação de água perpendicular ao acamamento (Figura 1).

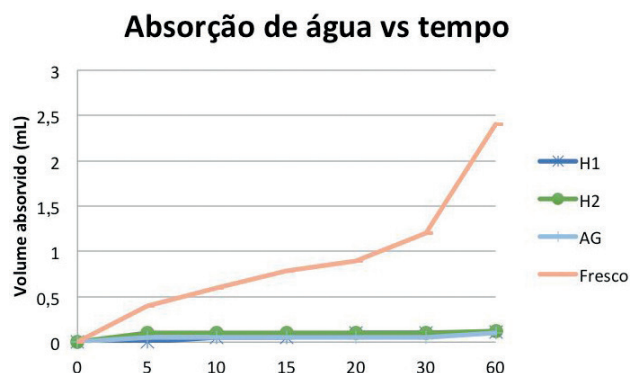
**Figura 2.** Resultados do ensaio com tubo de Karsten, indicando a impermeabilização da superfície com a aplicação dos hidrofugantes.

Observando-se o volume de água absorvido pelo corpo de prova fresco e comparando-o com os corpos de prova tratados (Figura 2), verifica-se que, após o tratamento, os corpos de prova praticamente não absorveram água, sendo que não se observa diferença substancial entre os produtos aplicados. Assim, todos os tratamentos foram efetivos em relação à redução da absorção de água.

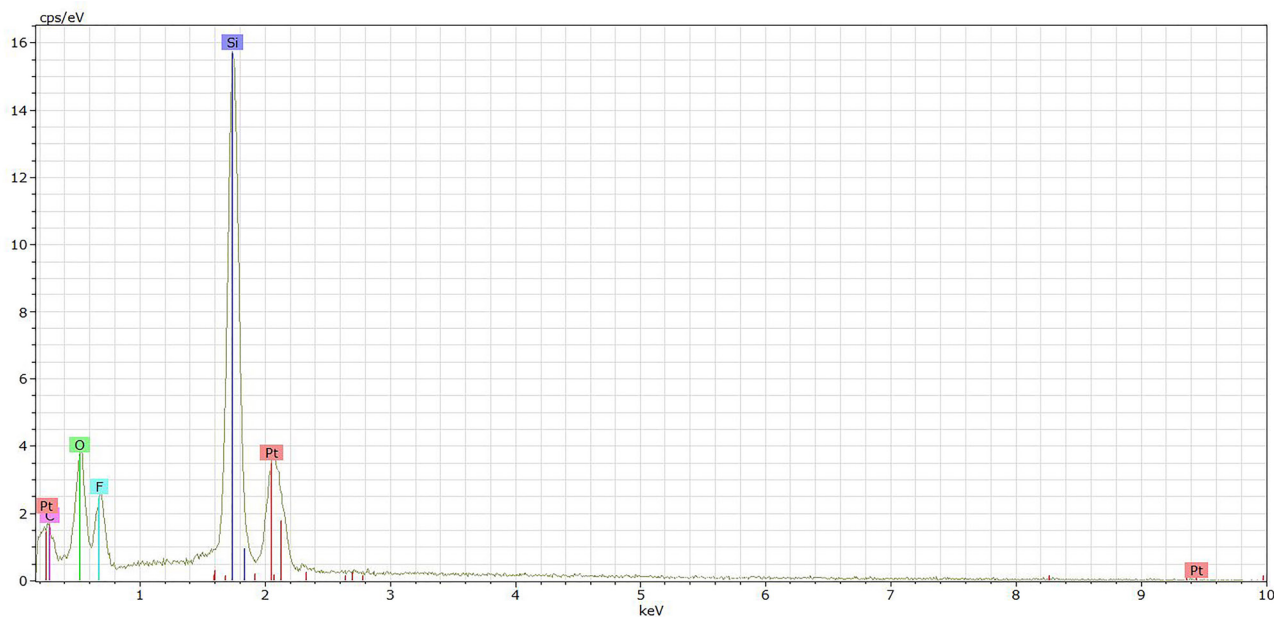
Figura 9. Espectro EDS qualitativo do Arenito Itararé tratado com AG.

Na aplicação do AG (Figura 8A), foi possível visualizar uma camada com formas de contorno de bolhas (Figuras 8B e 8C). O EDS apresentou somente Si, indicando a deposição do produto, e Pt oriunda do recobrimento (Figuras 8D e 9).

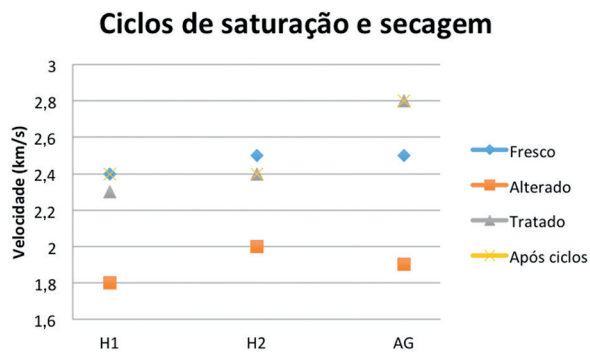
Figura 11. Velocidade de ondas ultrassônicas nos corpos de prova fresco, alterado por aquecimento, tratado e após os ciclos de saturação e secagem.

Alguns corpos de prova foram intemperizados artificialmente por aquecimento a 300°C, conforme metodologia descrita anteriormente. Após o aquecimento houve diminuição da velocidade, o que poderia ser explicado pelo provável microfissuramento da rocha (Figura 11). No entanto, os corpos de prova ficaram avermelhados e sua porosidade diminuiu, mostrando que poderia ter ocorrido a recristalização dos argilominerais,

além da modificação no sistema poroso. Com a aplicação dos produtos, a velocidade aumentou e os valores assemelharam-se aos valores do corpo de prova fresco, o que poderia ser explicado pelo preenchimento das fissuras pelos produtos aplicados. O corpo de prova com AG apresentou velocidade superior ao corpo de prova fresco, o que poderia indicar preenchimento de poros, além do preenchimento de fissuras.

Após os ciclos de saturação e secagem, a velocidade praticamente não se alterou, indicando que os produtos não se deterioraram com água.

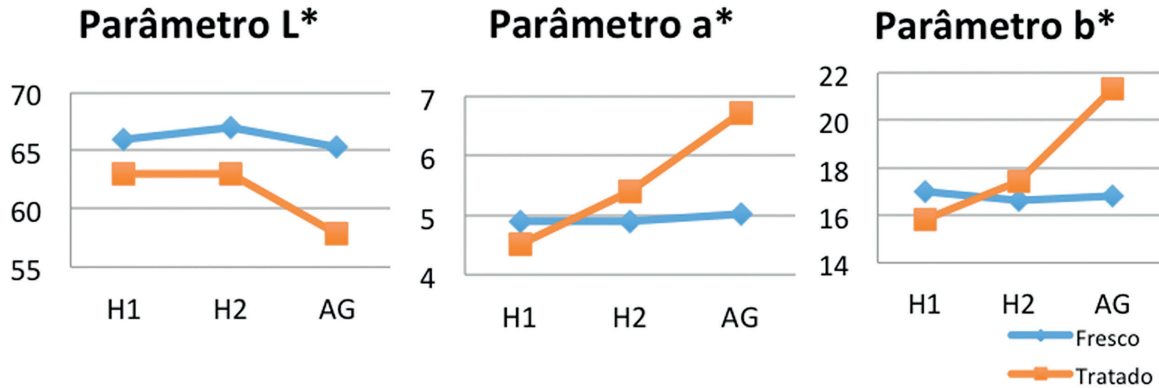
Figura 12. Variação colorimétrica para o Arenito Itararé tratado com H1, H2 e AG.

De forma geral, os hidrofugantes modificaram pouco a coloração da rocha, apresentando pequeno escurecimento, bem como tons mais verdes e azuis para H1 e tons mais vermelhos e amarelos para H2 (Figura 12). O AG alterou mais a cor da superfície (Figura 13), apresentando escurecimento, com a diminuição do  $L^*$ , e tons mais vermelhos e amarelos, com aumento de  $a^*$  e  $b^*$ . Mesmo a olho nu, essa alteração foi perceptível.

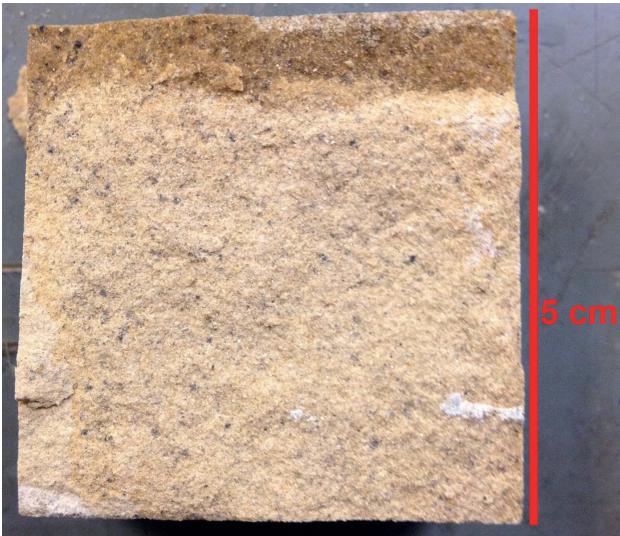
Figura 14. Área úmida medida para verificar a profundidade de penetração dos hidrofugantes.

Os maiores valores de profundidade de penetração (Figura 14) foram encontrados utilizando a polpa, o H2 penetra
