# O USO DO AÇO EM INTERVENÇÕES NO PATRIMÔNIO CULTURAL EDIFICADO:

O CASO DO CINE THEATRO BRASIL  
EM BELO HORIZONTE, MINAS GERAIS

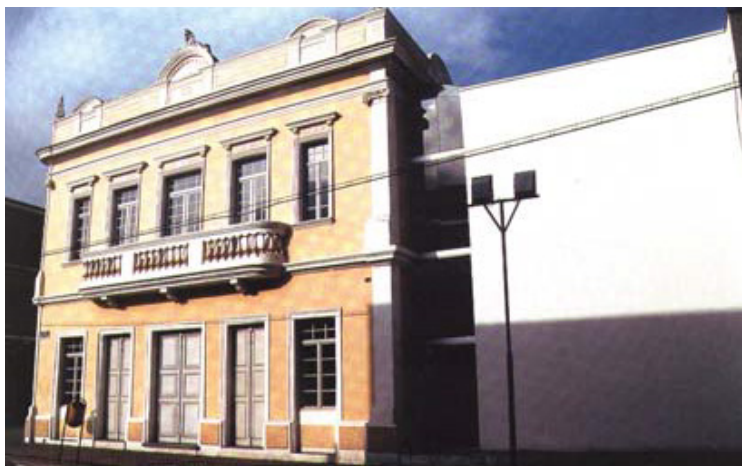
FIGURA 1

Fachada antiga e fachada do novo anexo. Fonte: Teobaldo (2004).

O resgate do volume primordial da edificação também foi proposto, eliminando-se anexos que, de acordo com Lloyd (2006), interferiam de forma negativa na imagem do edifício, e propondo-se um novo anexo com estrutura metálica parcialmente aparente. Buscava-se, com isso, conciliar linguagens arquitetônicas distintas, mas retomar as proporções arquitetônicas, conforme mostra a Figura 1.

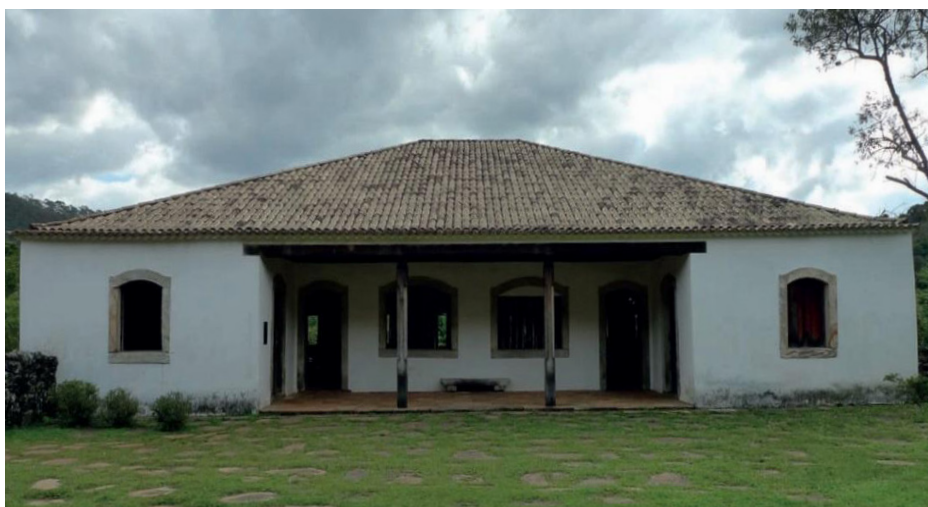
FIGURA 4

Fazenda São José do Manso, em Ouro Preto (MG): fachada externa da sede restaurada. Fonte: Teobaldo (2004).

A restauração buscou retomar características primordiais do volume da edificação (Figura 4). Na parte interna, que anteriormente havia perdido as suas divisões originais, foi mantida a organização espacial existente, salvo a inserção de um mezanino, adaptando a casa aos novos usos. As estruturas foram estabilizadas e foram adicionados painéis em vidro temperado para o isolamento das alvenarias (Figura 5) e executados novos pisos em pedra –quartzito Ouro Preto –, tijolos cerâmicos e cimento natado. A estabilização da estrutura da cobertura foi feita em aço e madeira e o mezanino foi totalmente estruturado em aço (Figura 6).

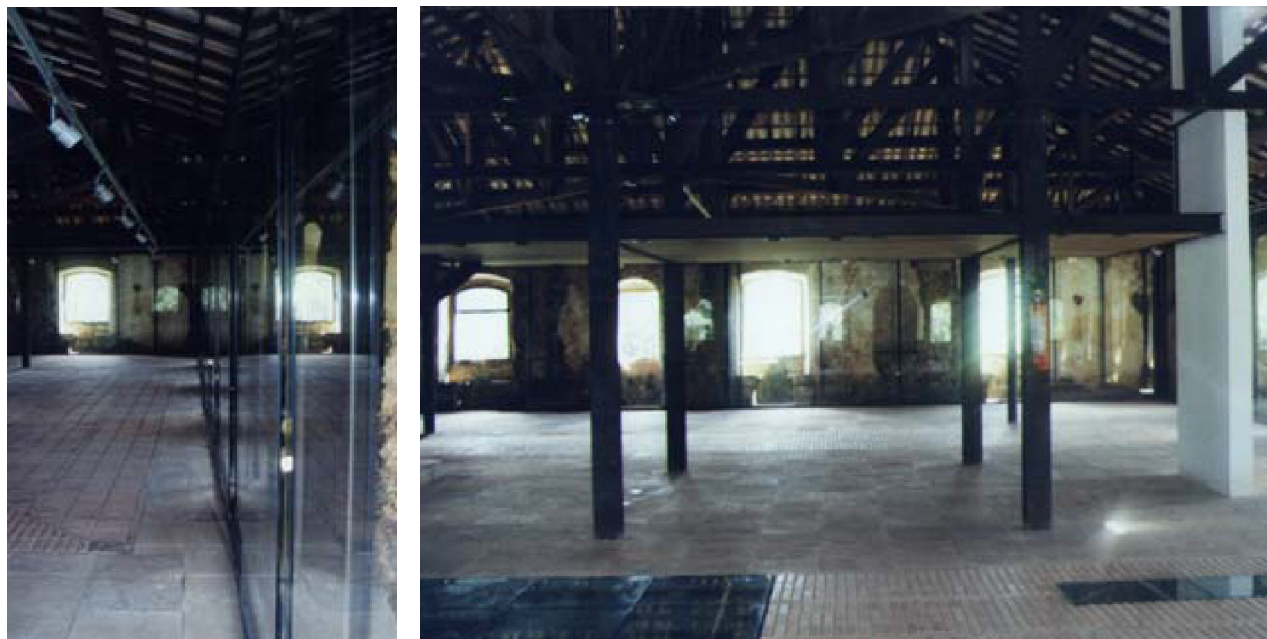
FIGURA 6

Painéis em vidro instalados internamente ao longo da alvenaria.  
Fonte: Teobaldo (2004).

Mezanino em estrutura metálica.  
Fonte: Teobaldo (2004).

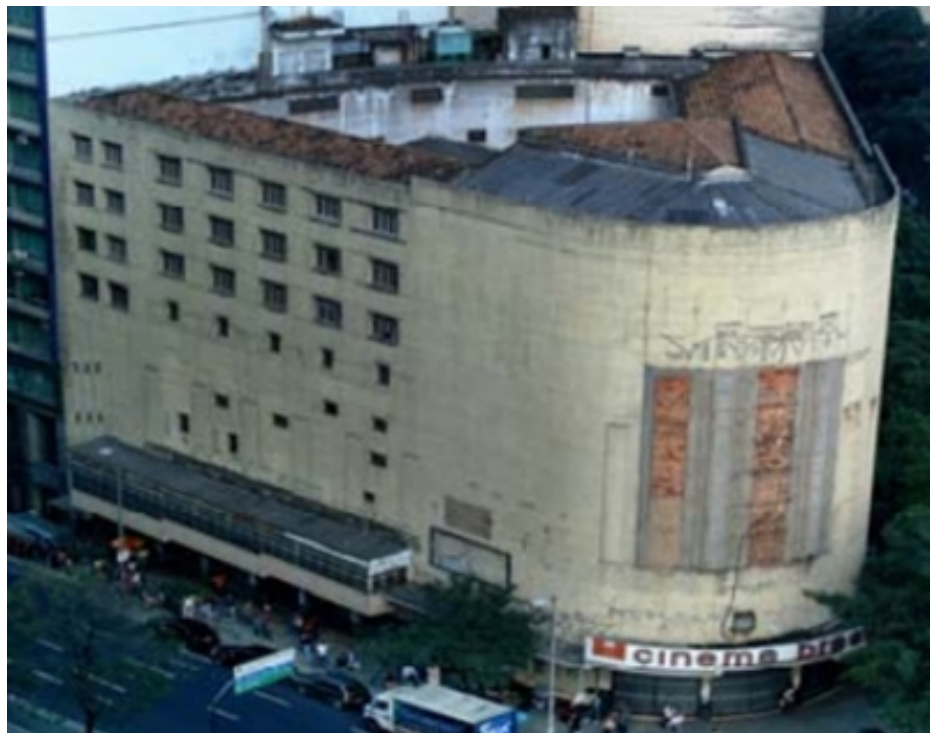
FIGURA 9

Cine Theatro Brasil:  
fechamento das  
sacadas e dos vitrais  
que descaracterizou  
as fachadas na  
Avenida Amazonas.  
Fonte: Fakury  
(2012).

Até 1999, o ano do fechamento, o Cine Theatro Brasil, em sua função cultural de origem, funcionou ininterruptamente, por 67 anos. Durante esse período, foi inevitável que a edificação sofresse transformações, tanto internas como externas. Essas intervenções atenderam a finalidades diversas: algumas estavam ligadas a interesses comerciais, como a melhora da dinâmica da ocupação dos pavimentos, e outras procuraram atender às demandas de conforto das acomodações e ao progresso das tecnologias das aparelhagens de exibições cinematográficas. Também foram feitas intervenções descaracterizadoras, no afã de se evitar o tombamento do bem (Figura 9).

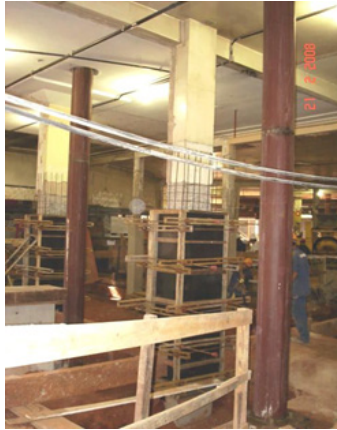
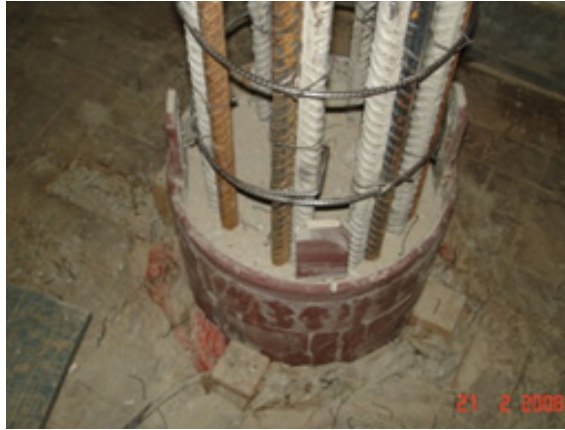
FIGURA 13

Reforços dos pilares existentes.  
Fonte: Arquivo de fiscalização do Iepha-MG (2008).

No pavimento térreo, uma galeria de ligação entre a Rua dos Carijós e a Avenida Amazonas foi mantida, assim como o acesso aos elevadores que atendem a todos os pavimentos. As lojas com acesso direto para as ruas também foram mantidas e, no interior desse pavimento, foi criado um teatro de câmara com capacidade para 200 pessoas (Figura 12). Para acomodar esse teatro, foi necessária a remoção de pilares, que demandaram reforços em concreto na estrutura do edifício (Figuras 13 e 14) (CONRADO; FERRON, 2019).

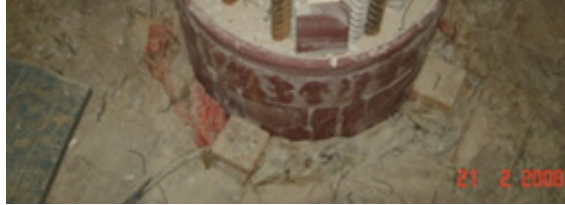
FIGURA 14

Concretagem dos pilares metálicos no térreo.  
Fonte: Arquivo de fiscalização do Iepha-MG (2008).

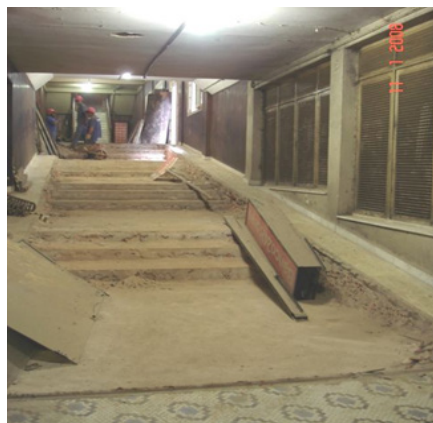
FIGURA 15

Remoção de rampas de concreto que encobriram as escadas originais.  
Fonte: Arquivo de fiscalização do Iepha-MG (2008).

As escadas laterais de acesso à sala de projeção, que haviam sido encobertas por rampas nos anos 1940, foram resgatadas no processo de restauração, que devolveu a elas seu aspecto original, mantendo as galerias laterais como o acesso principal ao teatro e ao *foyer* (Figura 15 e Figura 16).

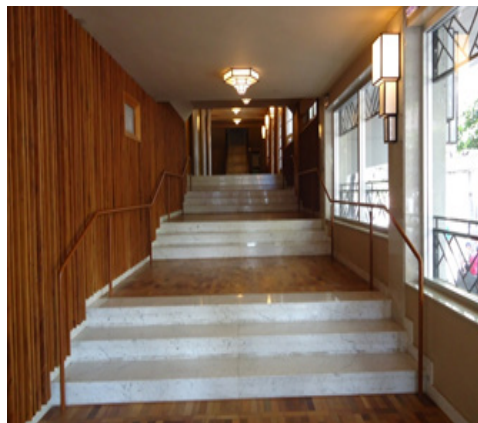
FIGURA 16

Vista das escadas recuperadas.  
Fonte: Arquivo de fiscalização do Iepha-MG (2008).

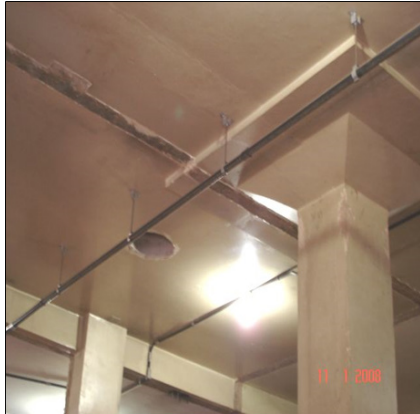
FIGURA 20

Perfuração de laje para a instalação de pilar metálico.  
 Fonte: Arquivo de fiscalização do Iepha-MG (2008).

Assim, treliças metálicas foram apoiadas em 12 pilares mistos de aço e concreto armado assinalados na planta do pavimento térreo (Figura 18). Com seção circular e 26,30 metros de altura, tais pilares nascem na fundação – nível 98,94 – e alcançam o nível 125,24, mostrado no corte DD da Figura 19. A construção desses novos pilares implicou grandes escavações no pavimento térreo para a execução de suas fundações em concreto armado, bem como a perfuração de lajes para a passagem (Figura 20).

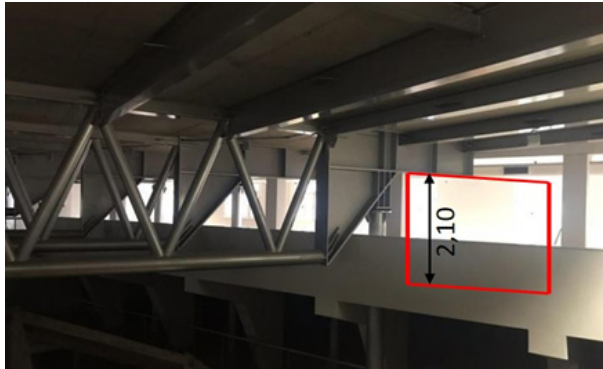
FIGURA 22

Vista das treliças no pavimento da galeria. Fotografia: Mônica Abreu, 2019.

Esses elementos estruturais podem ser vistos das salas de exposição que permaneceram no entorno do antigo fosso (Figura 22). Ademais, eles foram inseridos com uma altura que permitiu um pé direito mínimo de 2,10 metros nas galerias.

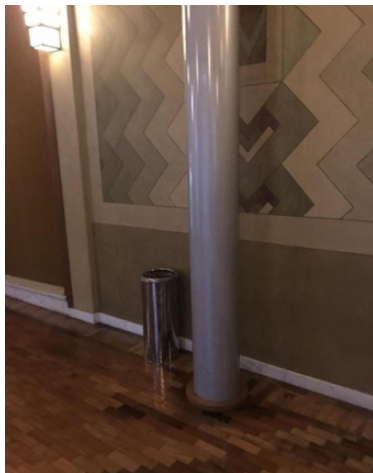
FIGURA 23

Novo pilar metálico aparente no primeiro pavimento. Fotografia: Mônica Abreu, 2019.

Apesar da grande interferência física na configuração dos ambientes interiores e dos elementos construtivos preexistentes, pode-se considerar que os pilares da nova estrutura metálica estão inseridos de modo visualmente satisfatório nos espaços, favorecendo um diálogo eficaz entre elementos novos e antigos. Não há, assim, conflitos nos ambientes em que tais pilares se fazem presentes, pois asseguram a distinguibilidade sem comprometer a autenticidade dos elementos preexistentes adjacentes (Figura 23).
