Restauro e "restauros" das obras arquitetônicas do século 20: intervenções em arranha-céus em confronto

Simona Salvo*

Restoration modalities in 20th century architecture: confronting skyscrapers interventions

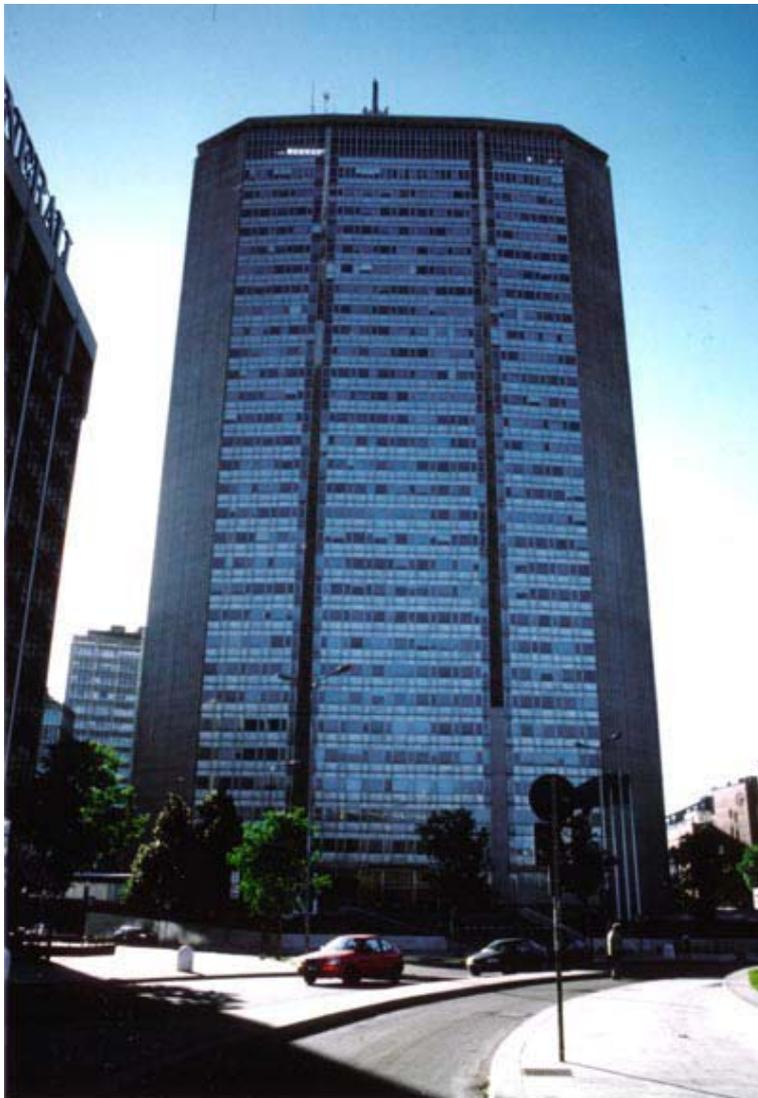
Figura 1 - Edifício Pirelli, Milão (autores: Ponti, Fornaroli, Rosselli, Valtolina, Dell'Orto, Nervi, Danusso; 1956-1961). Estado do edifício em 1998. Fotografia: autora.

Parece, portanto, que raramente possam ser definidos como "restauros" as intervenções até hoje feitas em obras do século 20; demonstra-o a excepcionalidade e o caráter refinado da operação executada nas fachadas do arranha-céu Pirelli (2), em especial se confrontada com outras intervenções feitas em arranha-céus coetâneos (Figuras 1-3).

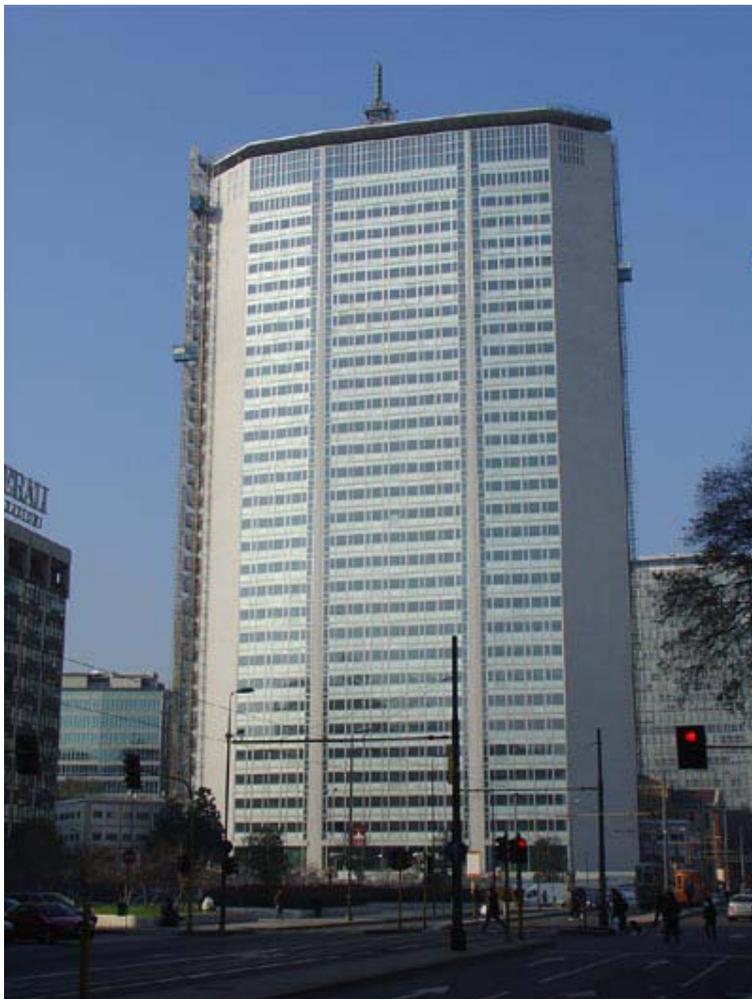
Figura 3 - Edifício Pirelli, Milão. Edifício em março de 2004, depois da conclusão dos trabalhos de restauro das fachadas. Fotografia: autora.

O aspecto mais problemático e interessante dessa intervenção se refere à recuperação dos perfis de alumínio anodizado que compõem as fachadas contínuas do edifício, juntamente com os revestimentos de pastilhas cerâmicas. Após uma análise preliminar sobre o estado de conservação dos elementos - depois de se ter descartado a hipótese de substituir os velhos perfis, ainda em condições excepcionalmente boas -, por causa de seu valor documental, tecnológico, construtivo e material, percorreu-se o caminho da intervenção conservativa. Para a ocasião, estudou-se um método experimental eficaz para reanodizar e retificar os

perfis, permitindo salvar a quase totalidade das partes metálicas. A operação, conduzida tendo-se máximo cuidado com a conformação "historicizada" das superfícies e com pleno respeito pela autenticidade dos materiais e das características técnicas da fachada, permitiu manter o sistema construtivo original, introduzindo somente algumas pequenas modificações, necessárias para garantir o desempenho e a funcionalidade dos caixilhos. Tratou-se, pois, de uma intervenção inovadora do ponto de vista metodológico, muito refinada, e que demonstrou concretamente que a problemática do restauro de uma obra do século 20 não é tão diferente daquela que se encontra operando nas obras antigas, desde que se enfrente a sua complexidade com o mesmo rigor teórico, metodológico e científico.

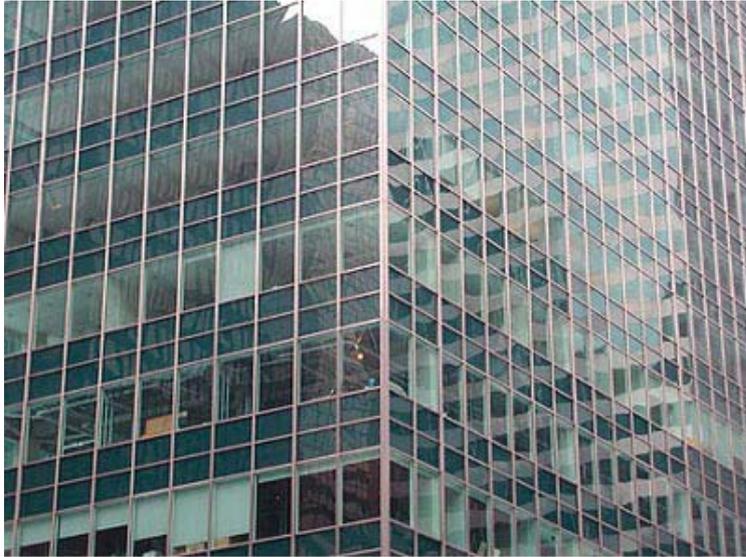
Figura 4 - Lever House, Nova York (autores: Skidmore, Owings & Merrill com Gordon Bunshaft; 1952). Edifício depois da intervenção de repristinação do invólucro externo. Fotografia: autora.

Um dos primeiros exemplos feitos em fachadas *curtain wall* dos anos 1950 remonta ao início dos anos 1990 e refere-se à *Lever House* de Nova York (7), projetada e realizada em 1952 pelo escritório Skidmore Owings & Merrill, com a colaboração de Gordon Bunshaft. O arranha-céu, um bloco retangular de dezoito andares circundado por uma série de corpos mais baixos onde foram concentrados os ambientes de representação, foi realizado experimentando um novo tipo de fachada contínua, sucessivamente utilizado em muitos outros edifícios de Nova York. O invólucro externo, estruturalmente independente da ossatura portante do edifício, era constituído por uma armação metálica com montantes e pares de travessas, nos quais eram fixados os painéis. Estes últimos eram isolados na parte voltada ao interior, enquanto a parte externa possuía caneluras que serviam de lacrimais para a água pluvial. Do ponto de vista estético, a característica mais evidente constituía no efeito espelhado dos painéis envidraçados, nos quais se refletiam os edifícios circunstantes da *Park Avenue* que, no momento de sua realização, era, ademais, constituída por edifícios de altura média de linguagem oitocentista. A *Lever House* representou uma verdadeira fratura no tecido urbano regular de Manhattan e assinalou o início de um irrefreável processo de substituição dos edifícios antigos por arranha-céus de caráter vanguardista (Figura 4).

Poucos anos depois de sua construção, o arranha-céu começou a mostrar evidentes sinais de degradação, dado que o tipo de selador que garantia a resistência à água e ao ar do *curtain wall*, inovador e aplicado com um sistema experimental, havia envelhecido precocemente e permitia que a água se infiltrasse e atingisse as partes metálicas, dando origem a um pernicioso processo de oxidação. A radiação solar causava consideráveis expansões na armação metálica que, tendo um coeficiente de dilatação térmica muito superior ao das partes envidraçadas, induzia tensões que causavam fraturas e fissurações em vários pontos, especialmente em correspondência às partes envidraçadas, e uma notável concentração de esforços nas juntas de ancoragem do *curtain wall* na estrutura portante; ademais, a intensa radiação solar, potencializada pelas superfícies completamente envidraçadas do edifício, tornava muito incômodas as condições microclimáticas dos interiores, em especial nos meses de verão.

No início dos anos 1990, o escritório Skidmore Owings & Merrill foi encarregado de realizar um projeto que resolvesse definitivamente os problemas de degradação do arranha-céu, então em estado precário. O projeto previa a repriminção do aspecto originário do edifício, com particular cuidado para com a qualidade refletora das superfícies, mesmo a custo de se fazer extensas substituições. Depois de se ter avaliado a opção de reparar os painéis originais, preferiu-se substituir de modo sistemático todas as ancoragens do *curtain wall*, todos os painéis, a armação metálica e a ferragem de aço inoxidável, conservando apenas alguns montantes ainda em boas condições. Apesar das substituições e repriminção completa das superfícies espelhadas, a imagem do edifício mudou irremediavelmente em relação àquela original: o efeito estrondoso buscado por Skidmore Owings & Merrill nos anos 1950 - obtido através de um volume de formas puras e com superfícies perfeitamente refletoras e homogêneas, sobre as quais se espelhavam, em polêmica contradição, as construções circunstantes de estilo *art nouveau* - estava agora definitivamente perdido por causa da substituição paulatina dos edifícios da *Park Avenue* por arranha-céus com *curtain walls* que hoje diluem muito o significado vanguardista da *Lever House*. Com efeito, o motivo que induziu ao descarte da solução de se conservar os painéis originais, substituindo apenas aqueles ineficientes, foi conseqüência do valor "icônico" desde sempre atribuído à *Lever House* e do papel de marco que possuía na perspectiva da *Park Avenue*. A intervenção de substituição integral, desse modo, não foi determinada por causas intrínsecas aos painéis ou à sua degradação, mas apenas por uma questão de imagem e, talvez, por uma certa incapacidade, da opinião pública e dos encarregados, em aceitar que o aspecto do arranha-céu envelhecesse; o fato de se ter confiado a intervenção aos próprios autores do edifício, ademais, confirma a intenção de atualizar os desempenhos técnicos do edifício, além de repriminar sua conformação originária.
